3.6.2025

110419

Datenquelle: **VIN-Abfrage**  
Hersteller: **Peugeot**  
Typ: **5008**  
Fahrgestellnummer: **VF30E9HD8DS110419**  
Erstzulassung: **01.01.1900**  
Getriebe / Gänge: **Automatikgetriebe, 6 Gänge**  
Schadstoffklasse: **EU5**  
Vorverwendung: **Privat**

**TÜVNORD****Zustandsbericht****TÜV NORD Autoservice GmbH - Wurster Straße 92 - 27580 Bremerhaven****2. Serien- / Sonderausstattung**

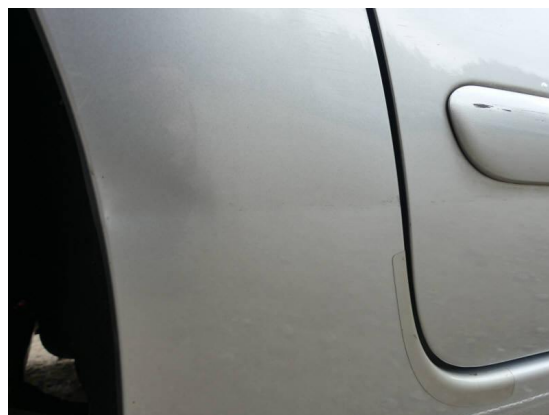
Bild 8: Karosserie / Kotflügel hinten rechts deformiert

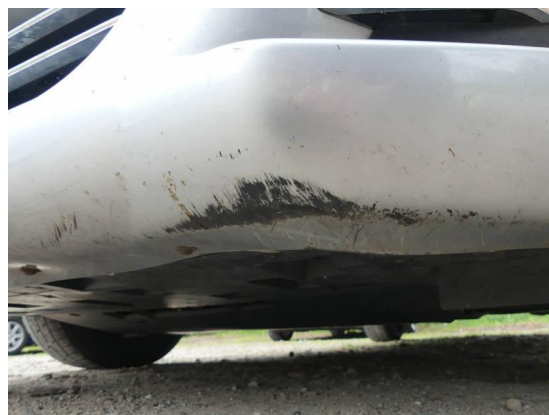
Bild 32: Karosserie / Stoßfänger vorne Kratzer

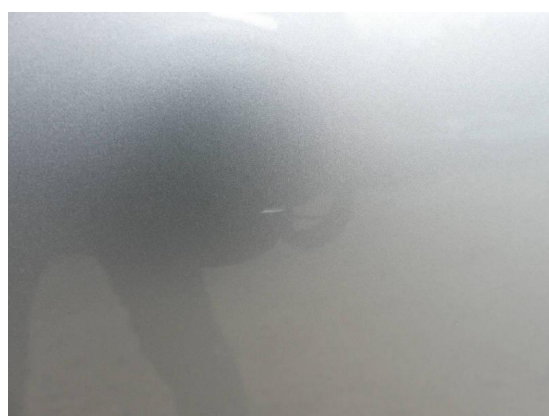
Bild 36: Karosserie / Tür vorne rechts Kratzer

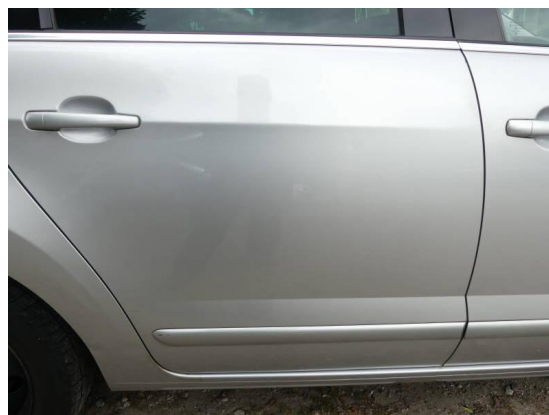
Bild 38: Karosserie / Tür hinten rechts Kratzer

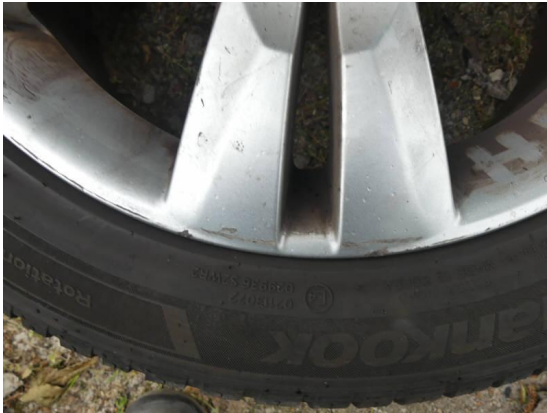
Bild 49: Reifen - Felge / Alufelgen 2.Radsatz Kratzer

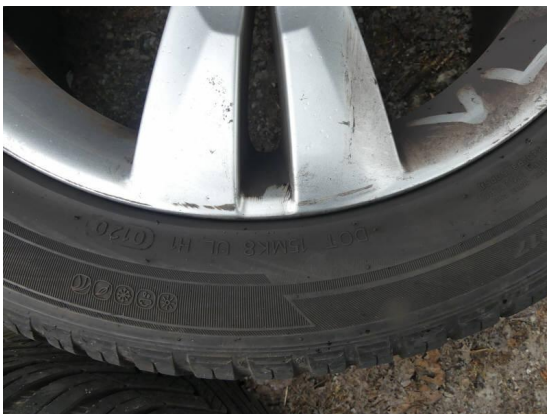
Bild 51: Reifen - Felge / Alufelgen 2.Radsatz Kratzer
