## Raport z oględzin pojazdu

| Numer raportu | 05762/5/25-15201 | Data raportu | 30-05-2025 |

| Marka, model | ALFA ROMEO Stelvio 17-22 |
| Numer rejestracyjny | WD6944S |

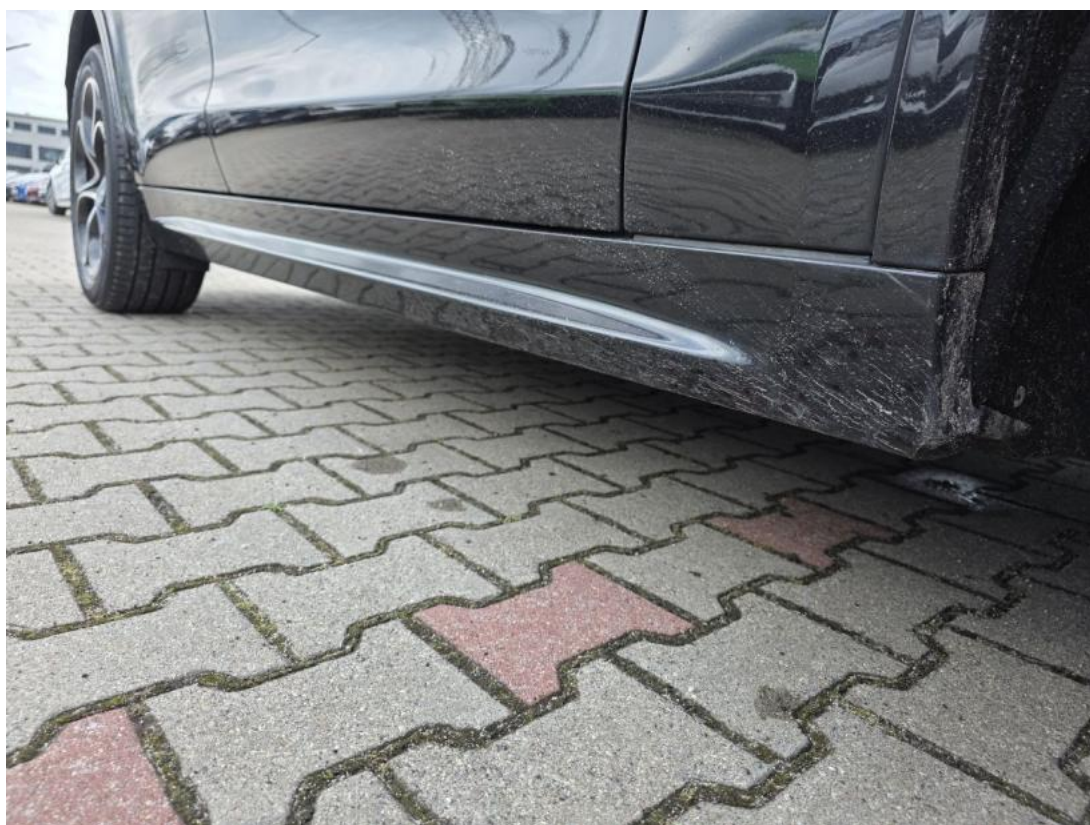
**Fot. 4**

| Poz. | Nazwa pozycji | Opis uszkodzeń | Kwalifik. | Naprawa [rbg] |
|---|---|---|---|---|
| 7 | Nakładka progu zewn. R | zarysowanie | NA | |

Próg prawy (widok od przodu)

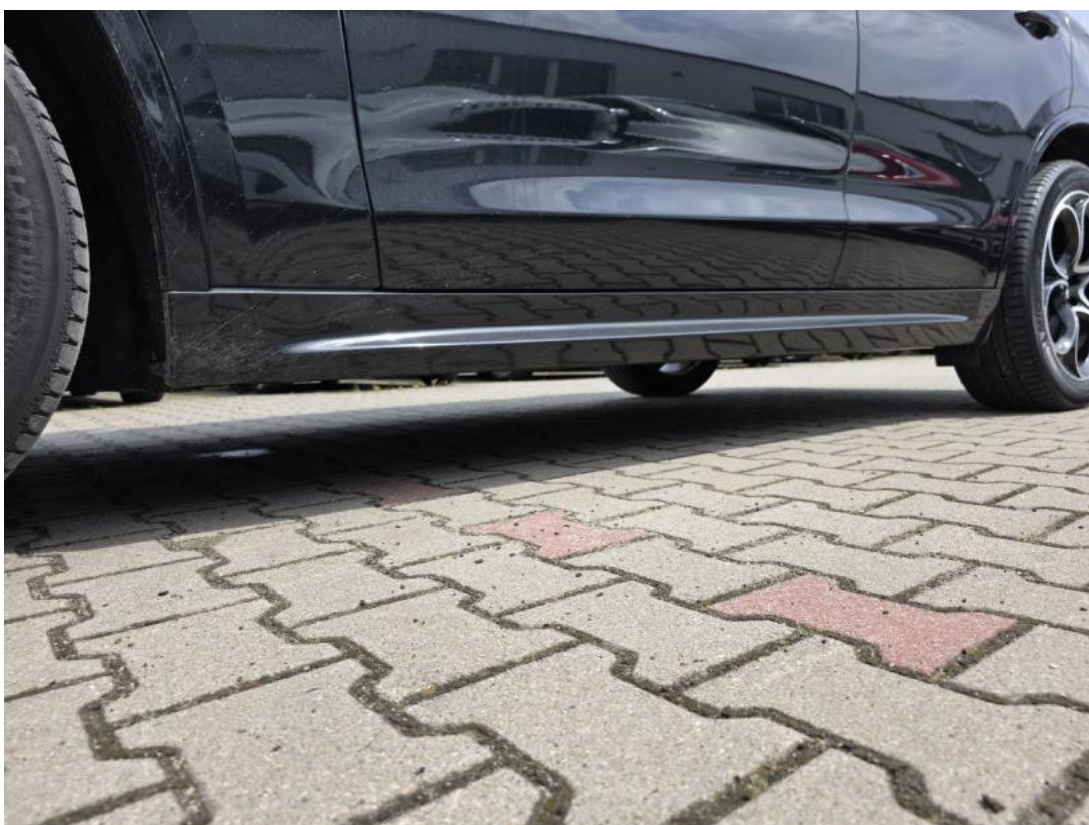
**Fot. 12**

| Poz. | Nazwa pozycji | Opis uszkodzeń | Kwalifik. | Naprawa [rbg] |
|---|---|---|---|---|
| 13 | Próg L | zarysowanie | | |

Próg lewy (widok od przodu)

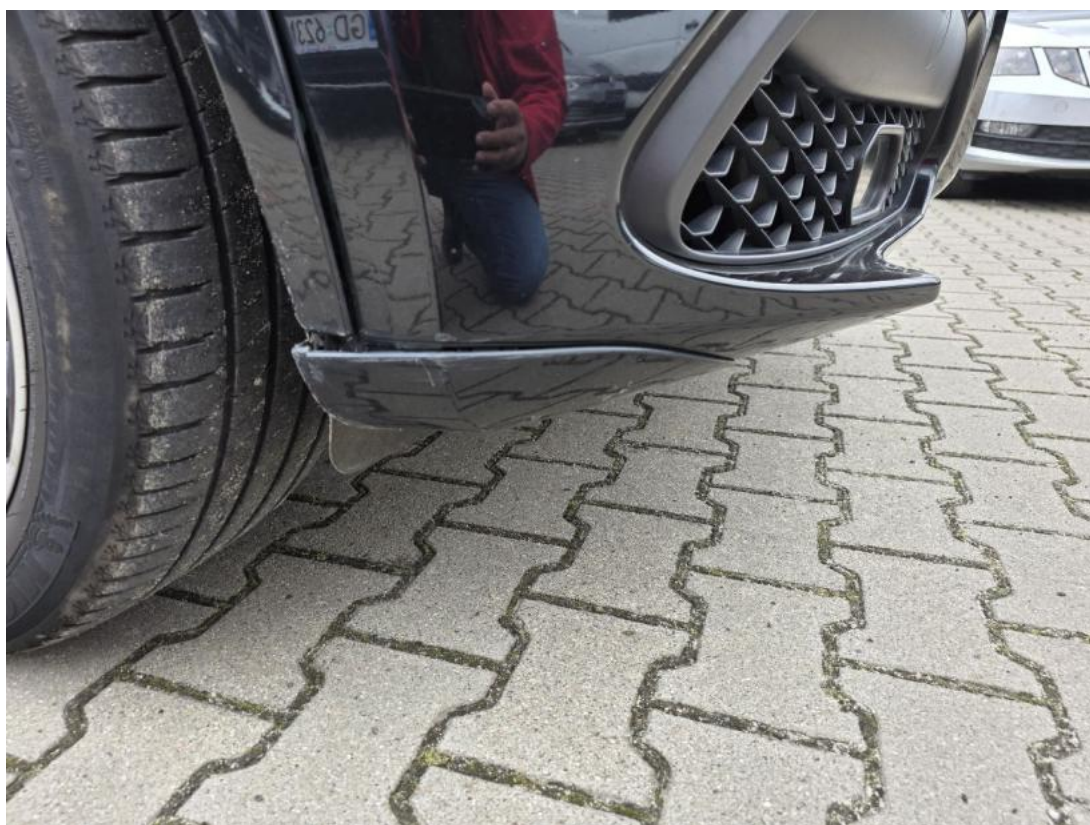
| Poz. | Nazwa pozycji | Opis uszkodzeń | Kwalifik. | Naprawa [rbg] |
|---|---|---|---|---|
| 4 | Okładzina zderzaka przedniego | zarysowanie, wgniecenie, wgniecenie | NA | 1.5 |

**Fot. 36**  
Spoiler zderzaka przedniego - zdjęcie poglądowe 1

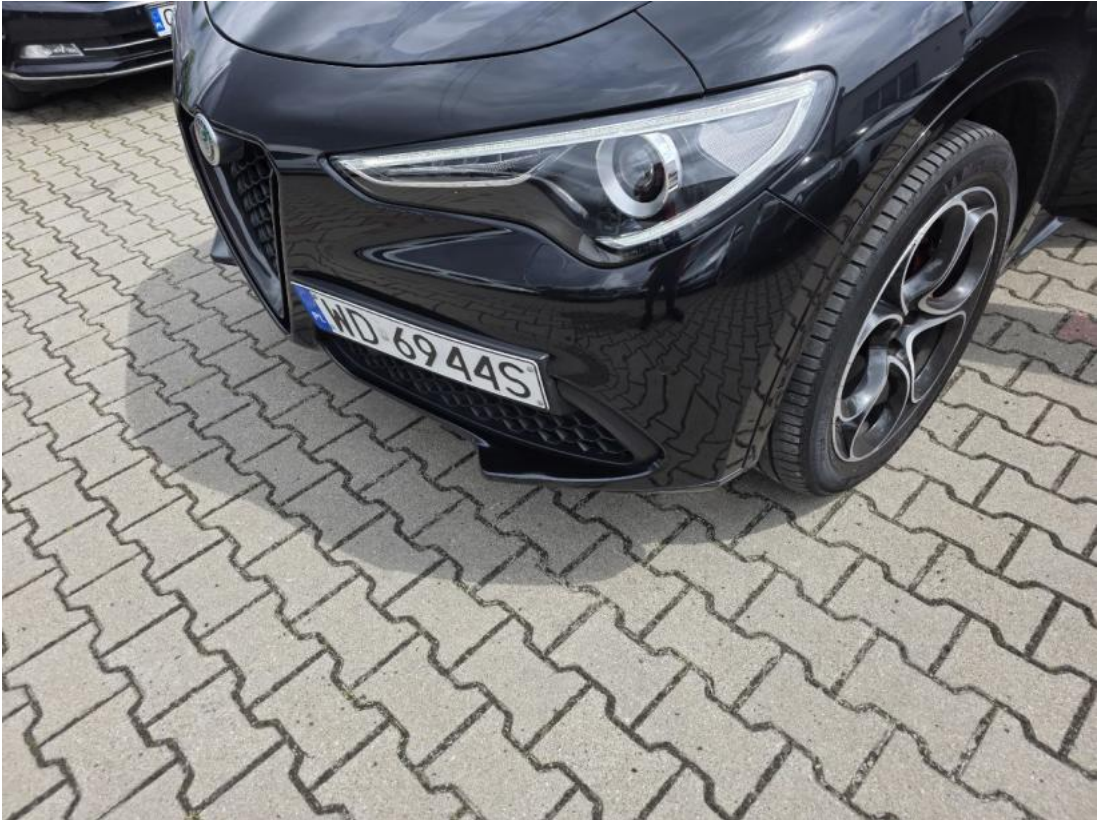
**Fot. 39**

Zderzak - zdjęcie pogładowe 1

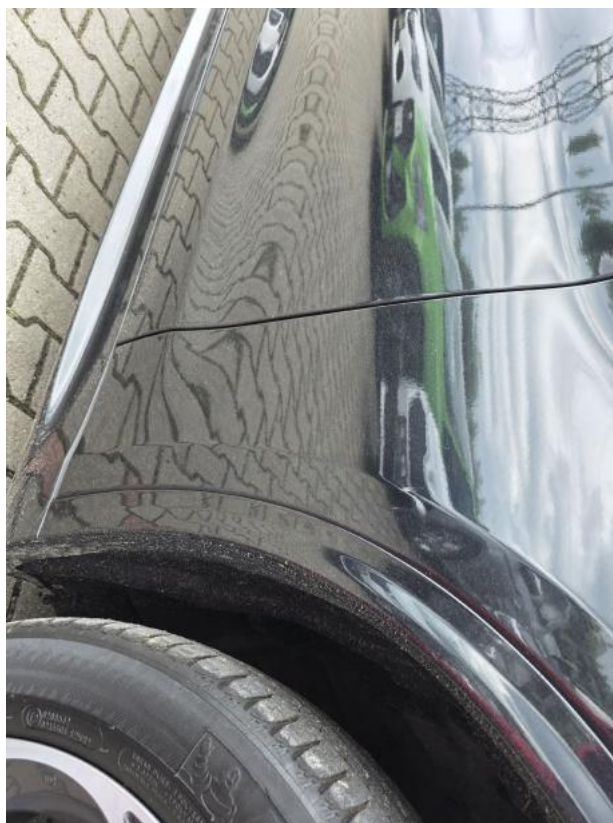
**Fot. 43**

| Poz. | Nazwa pozycji | Opis uszkodzeń | Kwalifik. | Naprawa [rbg] |
|---|---|---|---|---|
| 11 | Błotnik przedni R | zarysowanie | | |

Błotnik przedni P - zdjęcie poglądowe 1

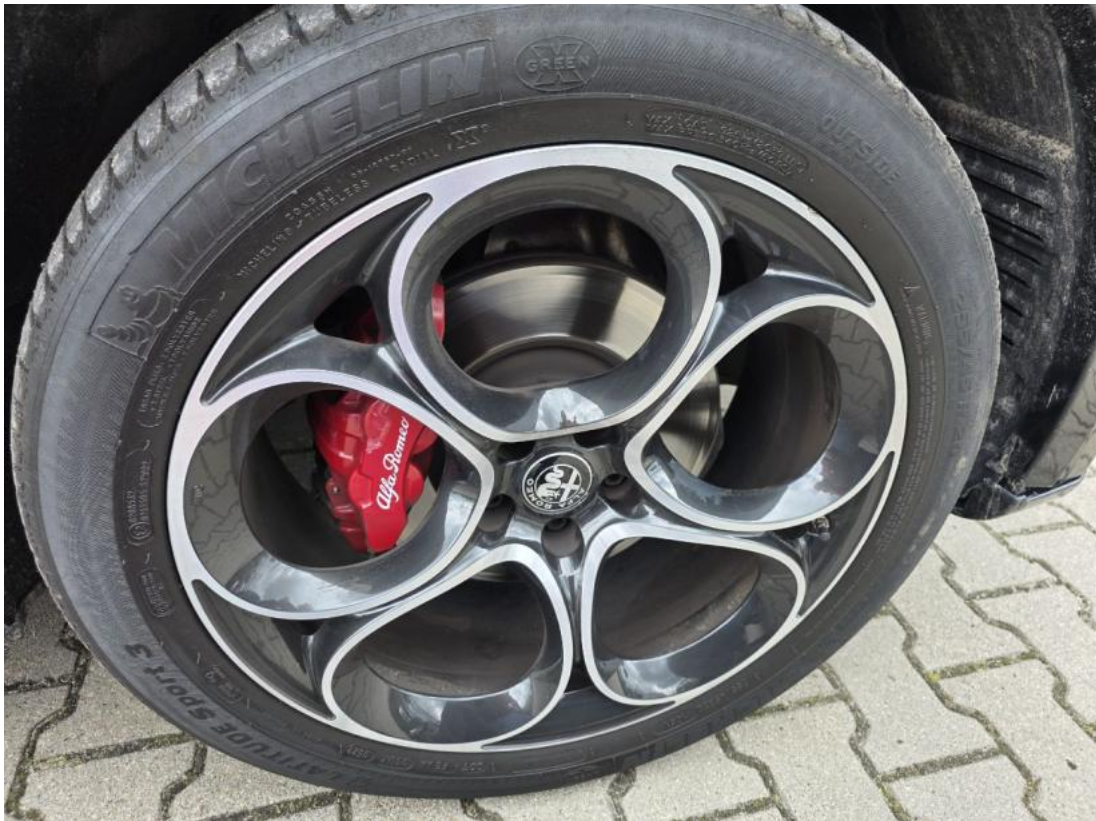
**Fot. 45**

| Poz. | Nazwa pozycji | Opis uszkodzeń | Kwalifik. | Naprawa [rbg] |
|---|---|---|---|---|
| 16 | Tarcza koła aluminiowa przód R | zarysowanie | | |

Felga aluminiowa przednia P - zdjęcie poglądowe 1

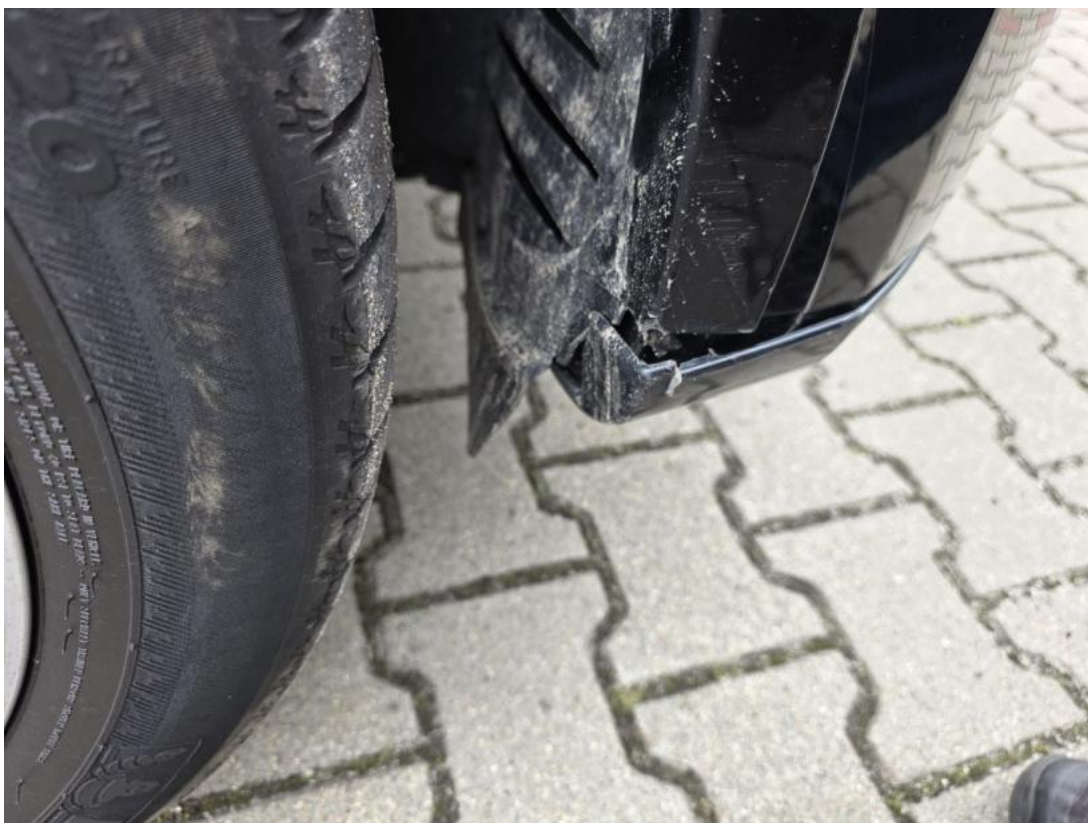
**Fot. 47**

Nadkole przednie P - zdjęcie pogładowe 1

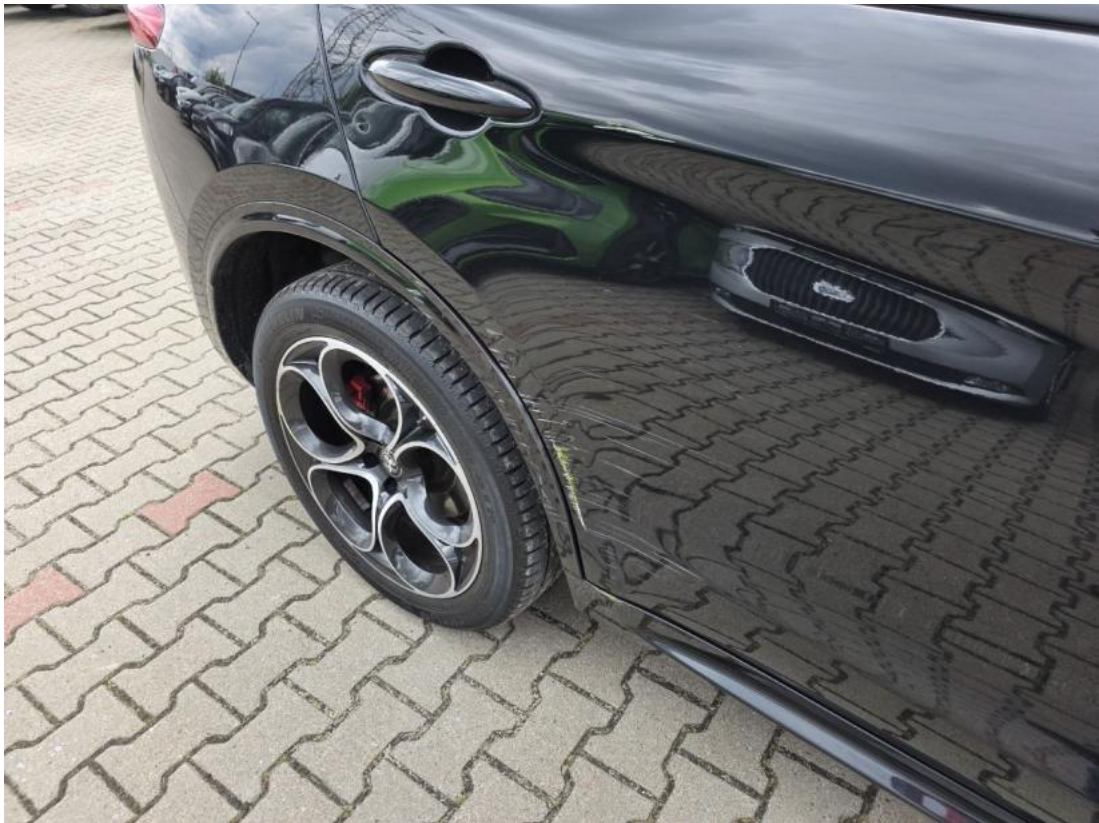
**Fot. 51**

Drzwi tylne P - zdjęcie pogładowe 1

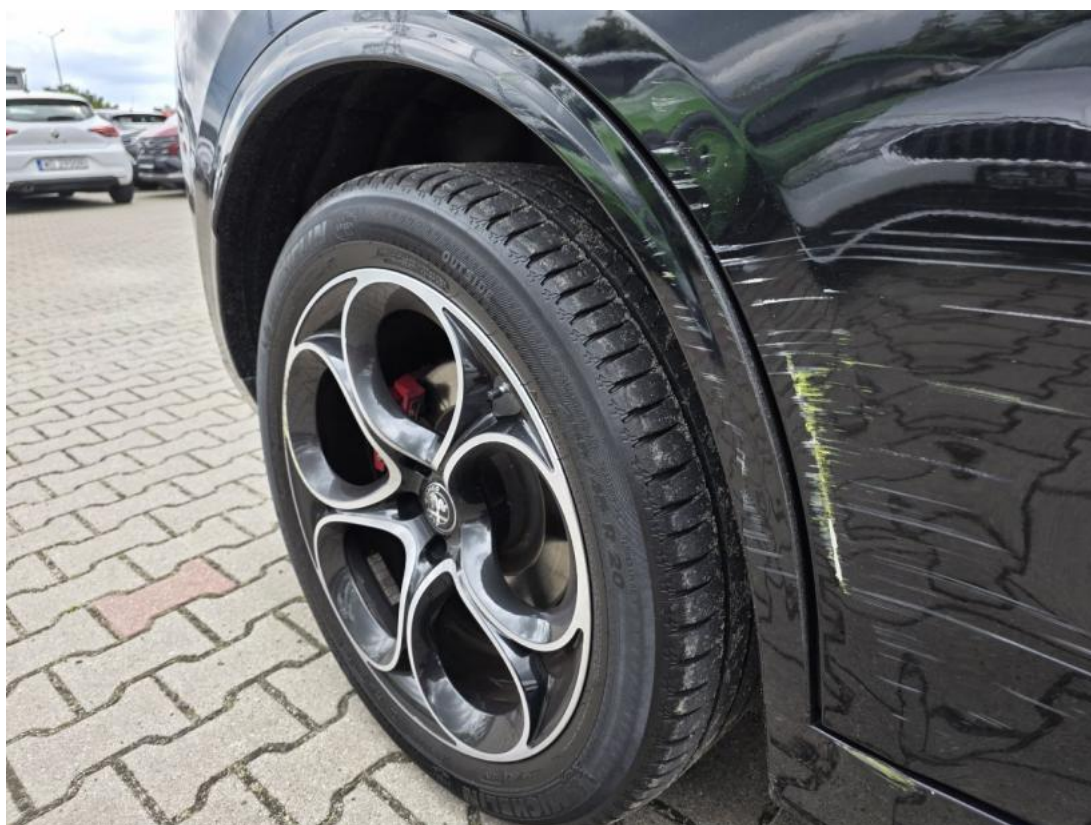
**Fot. 56**

Nadkole tylne P - zdjęcie poglądowe 1

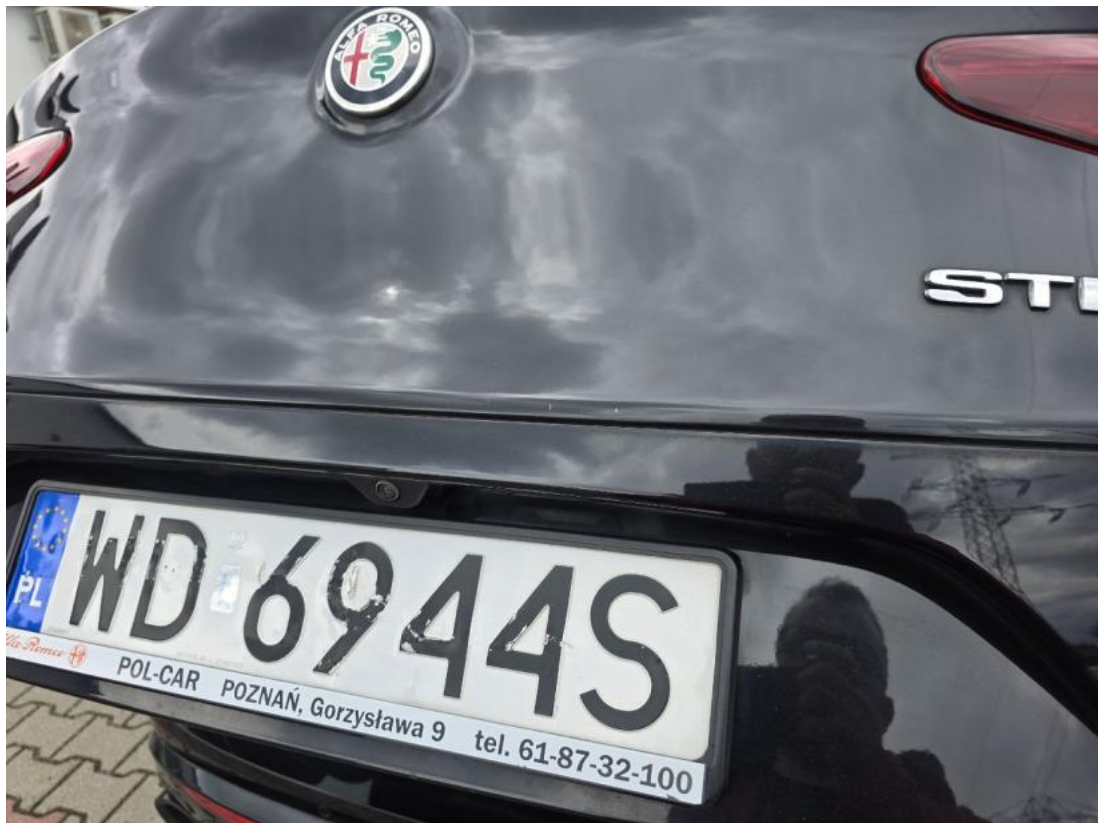
**Fot. 59**

Pokrywy bagażnika - zdjęcie pogładowe 1

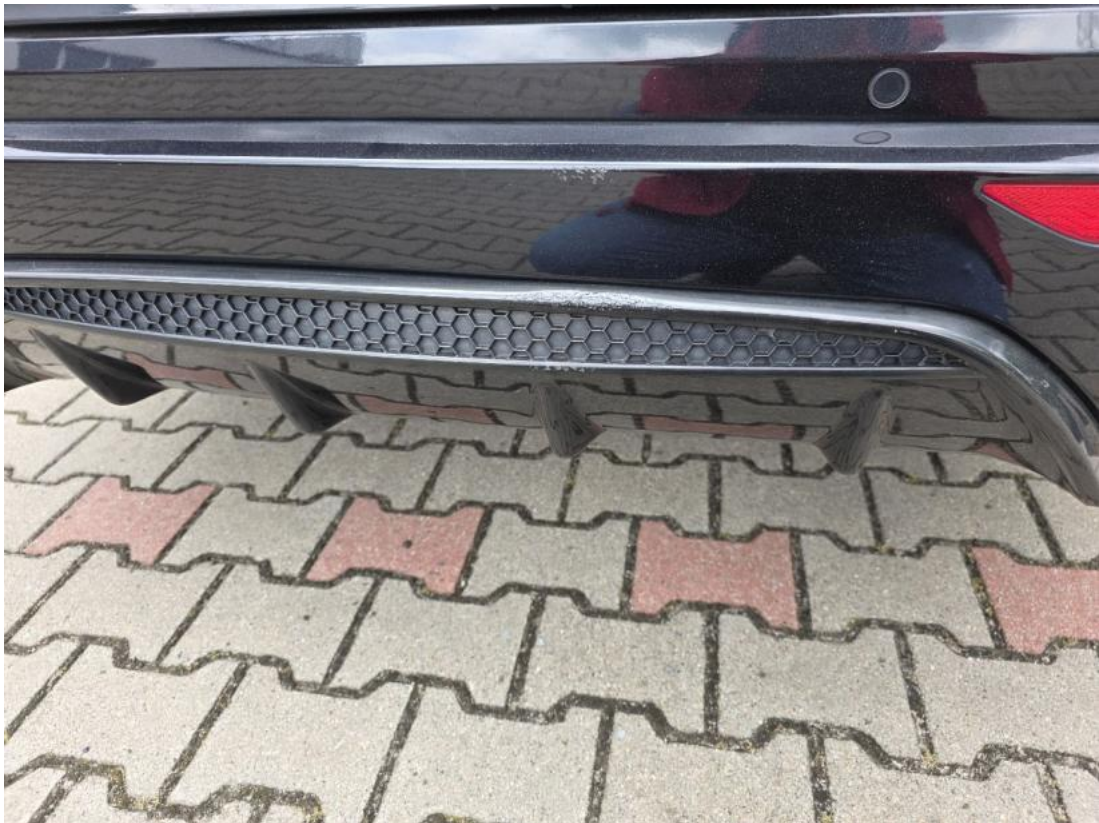
**Fot. 61**

Spojler zderzaka tylnego - zdjęcie poglądowe 1

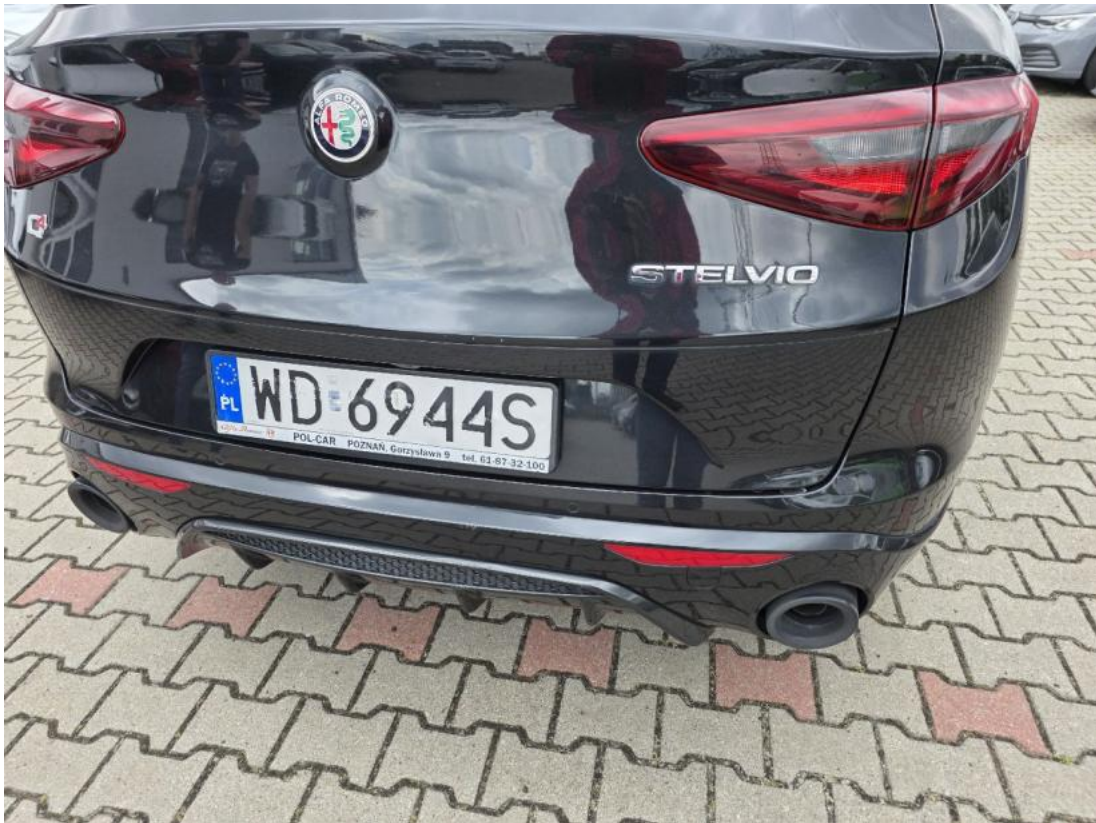
**Fot. 63**

Zderzak tylny - zdjęcie poglądowe 1

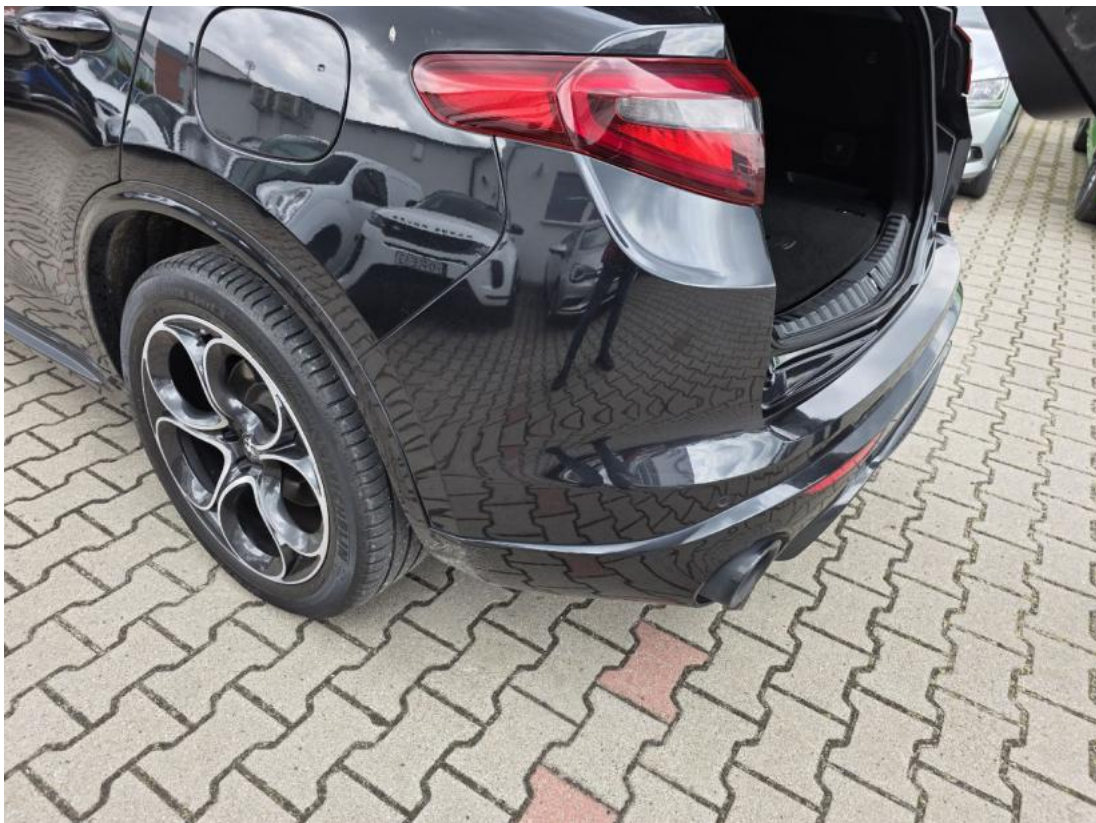
**Fot. 64**

Zderzak tylny - zdjęcie poglądowe 2

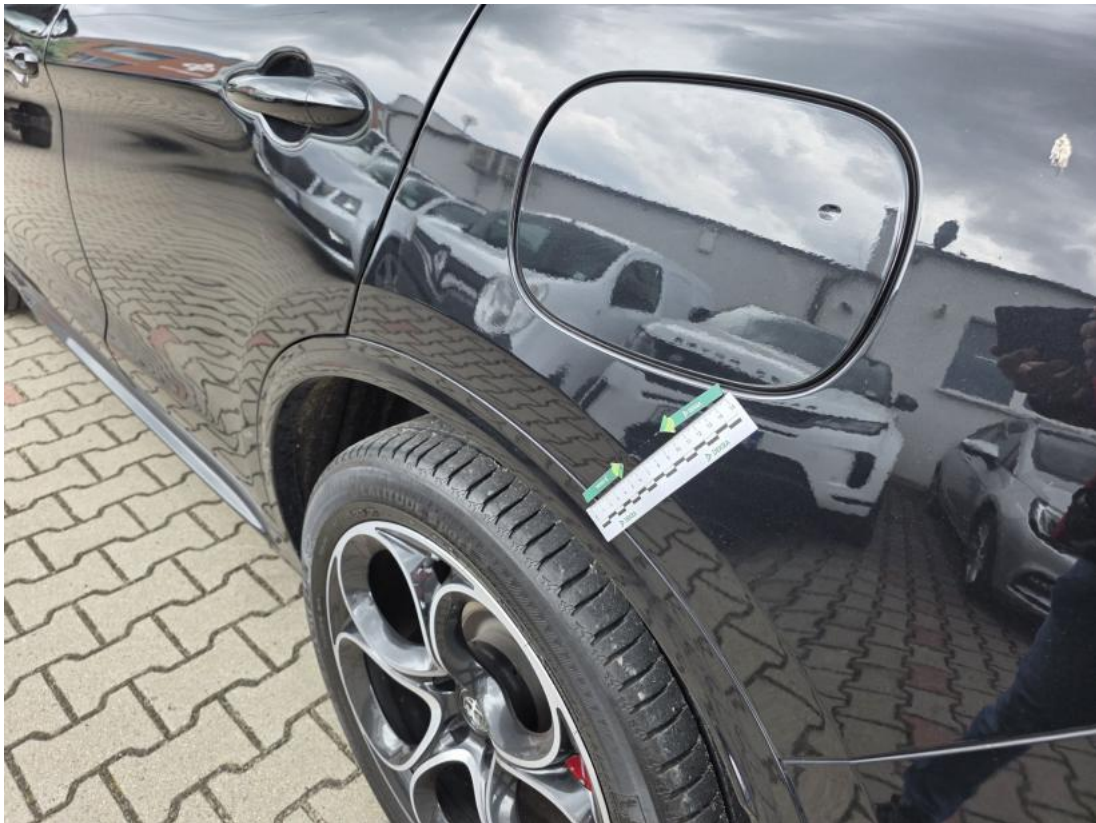
**Fot. 67**

Błotnik tylny L / Ściana boczna L - zdjęcie poglądowe 1

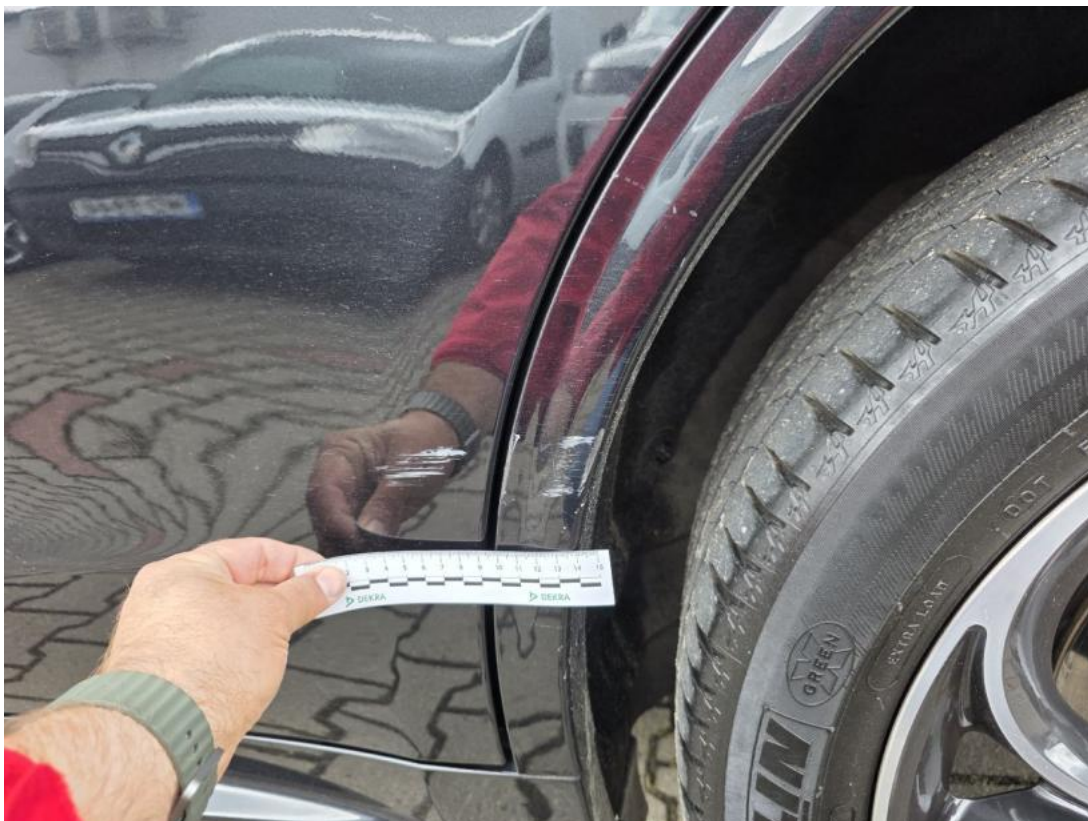
**Fot. 69**

Nadkole tylne L - zdjęcie pogładowe 1

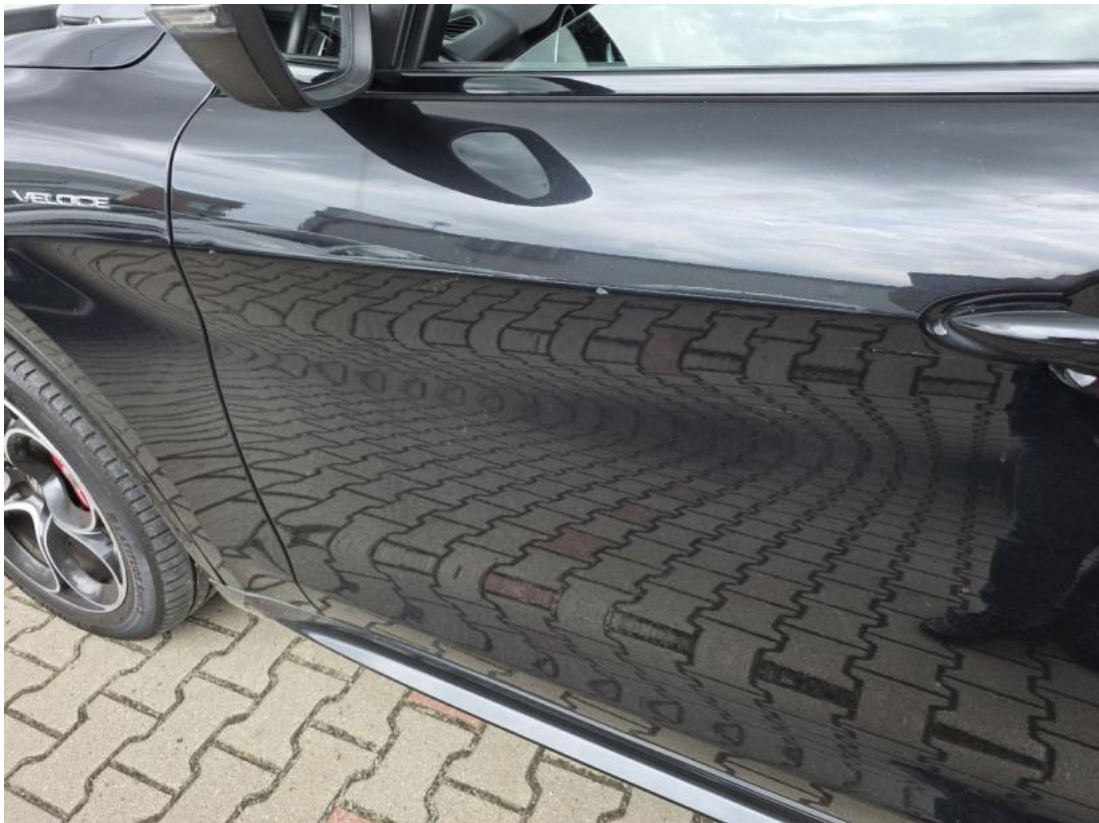
**Fot. 71**

Drzwi przed L - zdjęcie pogładowe 1

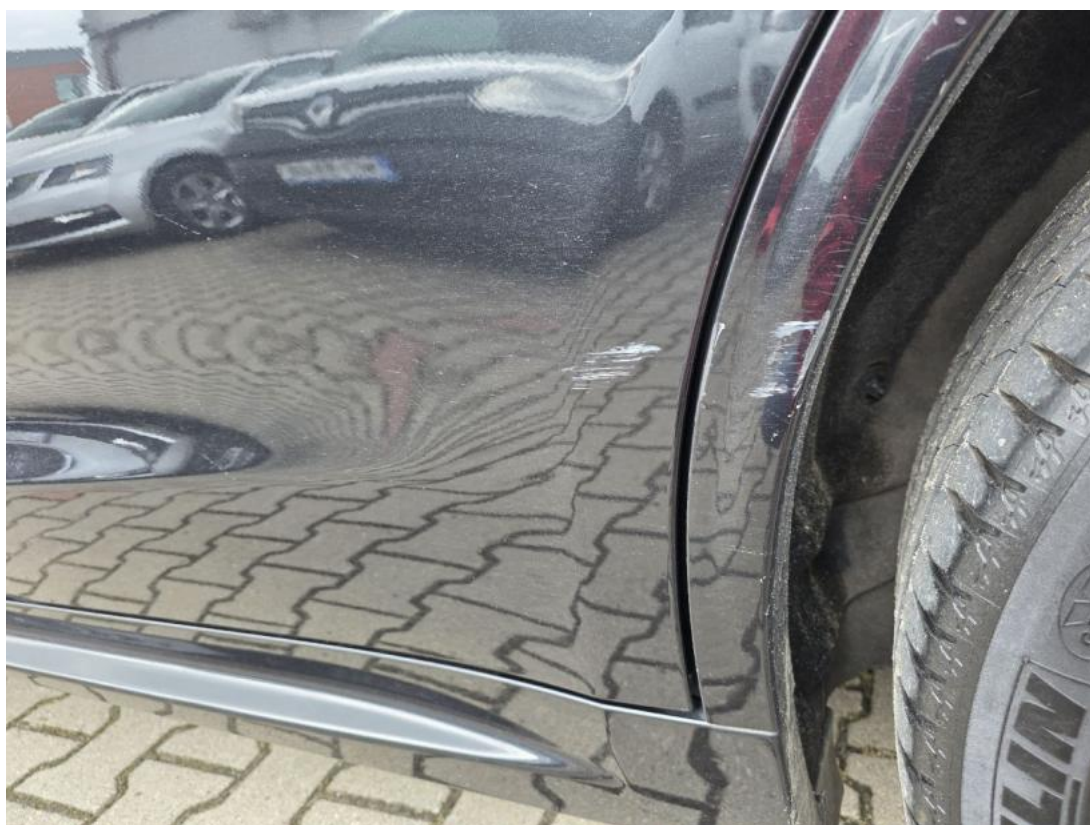
**Fot. 74**

Drzwi tylne L - zdjęcie poglądowe 1

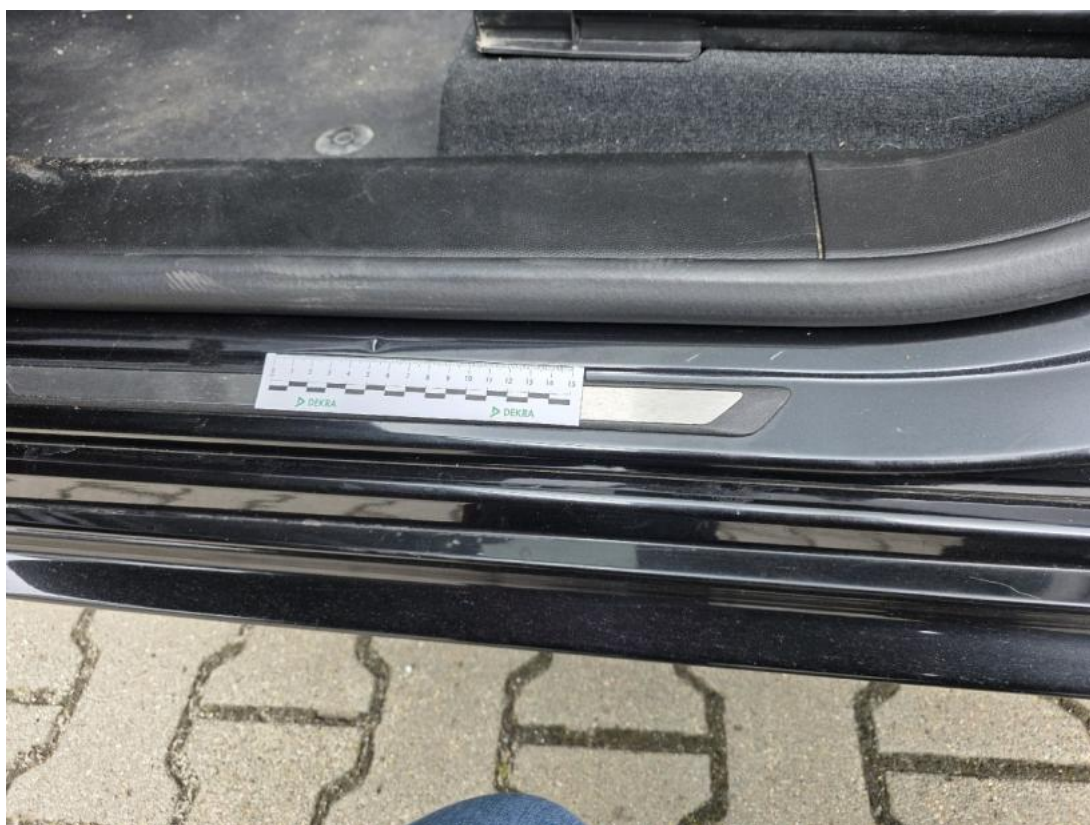
**Fot. 76**

Próg L - zdjęcie pogłądowe 1
