Angaben zum Fahrzeug

| Fahrgestellnummer | TMBLJ7NS4L8069244 | Leistung / Hubraum | 110 kW / 1.968 ccm |

Zustandsbericht

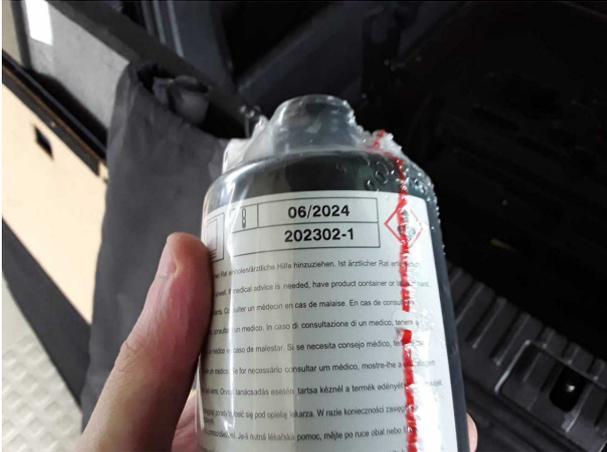
Beschädigung #1: Ausrüstung: Tirefit Füllmittel - abgelaufen - erneuern
