WV1ZZZ7HZKH058796

| Hersteller | Volkswagen | Restlauf bis Service | 29.100 km |
| Typ/Modell | TRANSPORTER | HU (Abgelesen aus ZBI) | 05/2027 |

Zustandsbericht

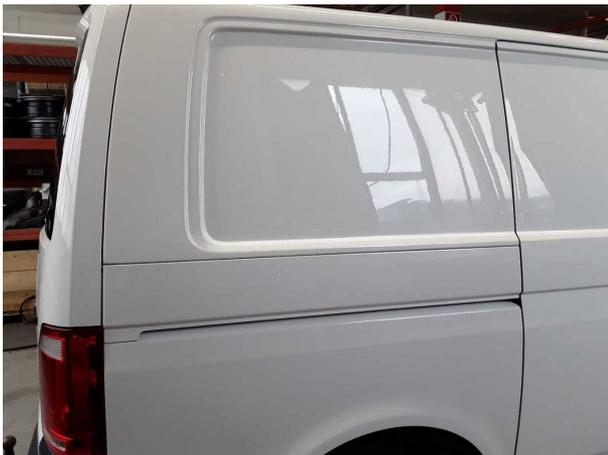
Nacklackierung 2: Seitenwand rechts
