WDB9066311P641595

Halter		Besichtigungszustand	Ausreichend
Kennzeichen		Laufleistung (abgelesen)	179.215 km
Hersteller	Mercedes-Benz	Restlauf bis Service	20 Tag(e)
Typ/Modell	Sprinter	HU (Abgelesen aus ZBI)	08/2026
Fahrgestellnummer	WDB9066311P641595	Leistung / Hubraum	120 kW / 2.143 ccm
Erstzulassung	20.08.2018	Polster/Farbe	Stoff / Schwarz-Anthrazit
Letzte Wartung		Lackierung	Weiß
Kraftstoffart	Diesel	Getriebe	Automatik

Zustandsbericht

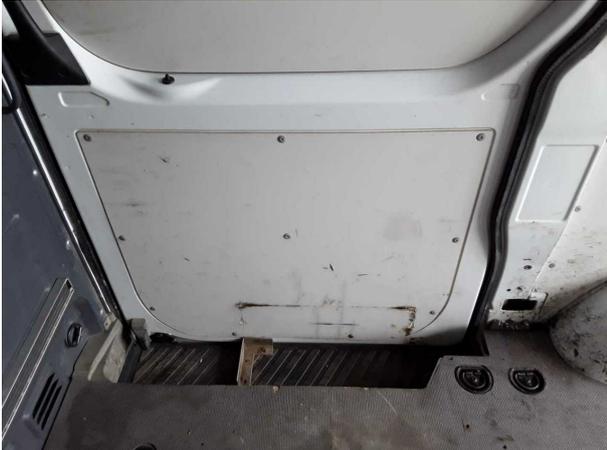
Beschädigung #1: Schiebetür rechts: Verkleidung Standard unten - gebrochen / gerissen - erneuern

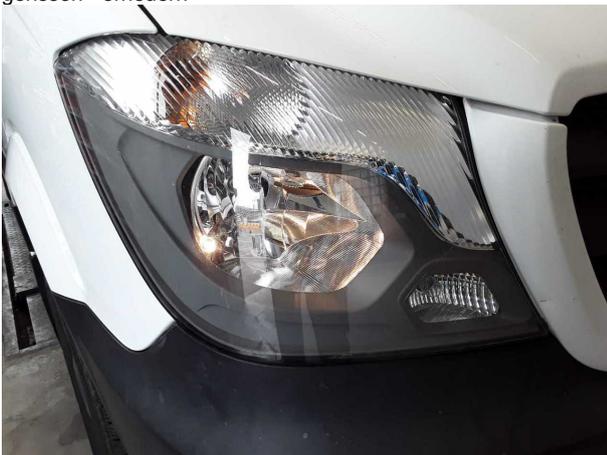
Beschädigung #9: Scheinwerfer: Scheinwerfer rechts (Abblendlicht) - Funktion / Zulässigkeit - erneuern

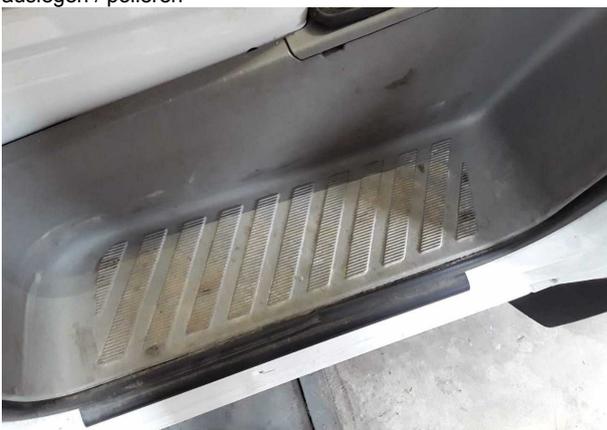
Beschädigung #13: Interieur: Innenraum - verschmutzt - reinigen

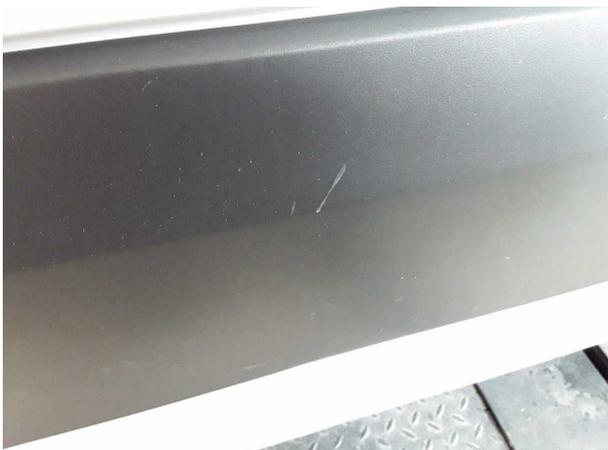
Beschädigung #14: Schiebetür rechts: Schutzleiste - verkratzt / verschürft - erneuern

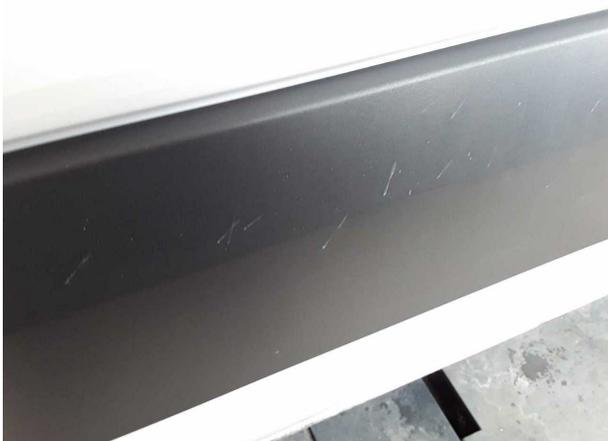
Beschädigung #14: Schiebetür rechts: Schutzleiste - verkratzt / verschürft - erneuern
