WDB9076331P029612

## Angaben zum Fahrzeug

## Zustandsbericht

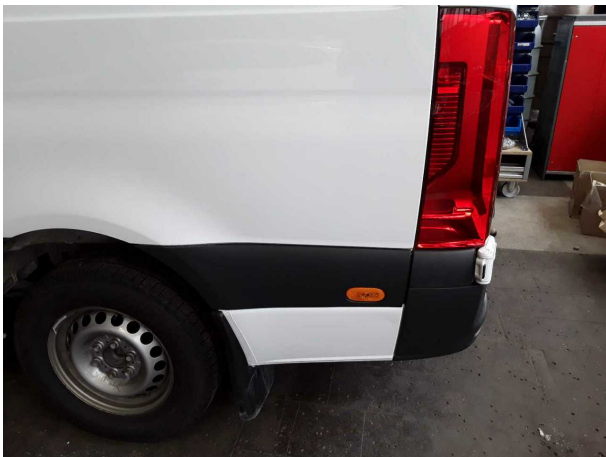
Nachlackierung 1: Heckklappe/-tür

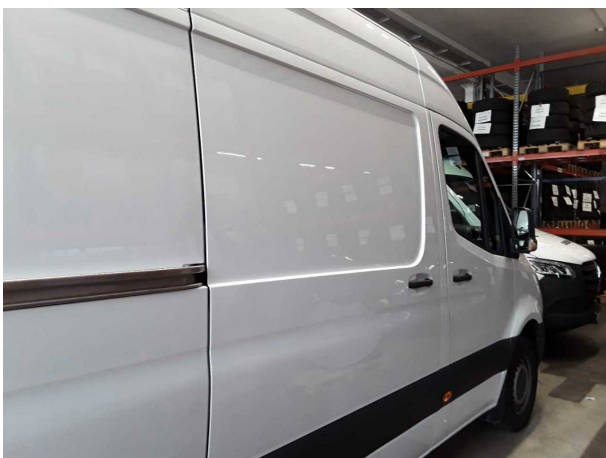
Nachlackierung 2: Seitenwand links
