TÜVNORD**Zustandsbericht****TÜV NORD Autoservice GmbH - Wurster Straße 92 - 27580 Bremerhaven**

Datenquelle: **Zulassungsbescheinigung**
 Hersteller: **KIA**
 Typ: **Picanto**
 Fahrgestellnummer: **KNABE511ACT051512**
 Erstzulassung: **13.10.2011**
 Getriebe / Gänge: **Schaltgetriebe**
 Schadstoffklasse: **Euro5**
 Vorverwendung: **Privat**

Laufleistung abgelesen: **157.803 km**
 Kraftstoffart: **Benzin**
 Farbe: **Weiß**
 Leistung: **51 kW / 69 PS**
 Hubraum: **998 ccm**
 Anzahl Schlüssel: **2**
 Anzahl Vorbesitzer: **3**

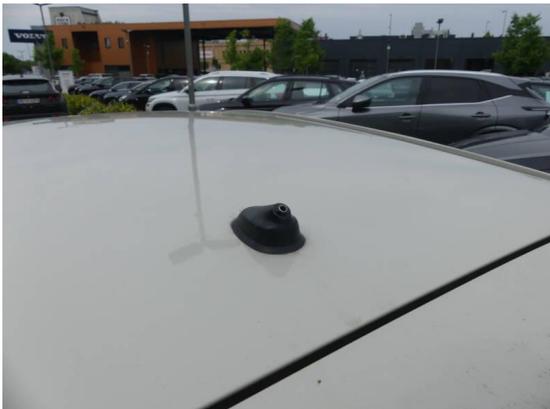
Bild 3: Technik / Antenne fehlt

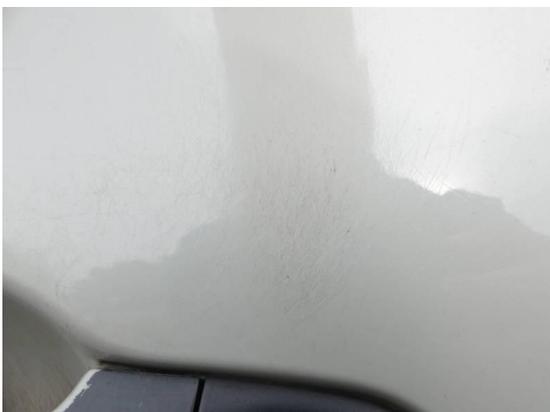
Bild 5: Karosserie / Tür vorne links Kratzer

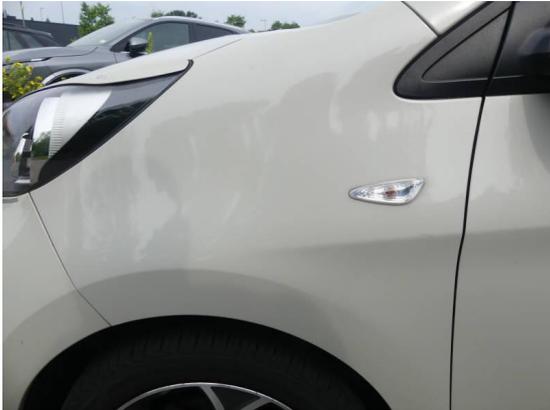
**Bild 7: Karosserie / Kotflügel vorne links
Lackablösung**

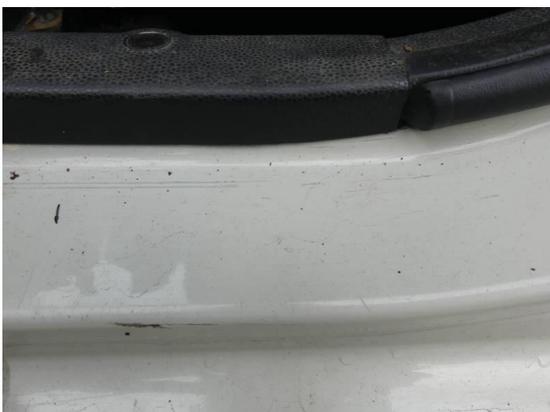
**Bild 11: Karosserie / Einstieg/B-Säule vorne links
Kratzer**

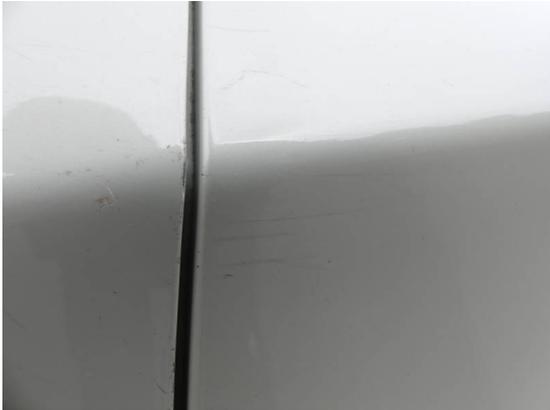
Bild 13: Karosserie / Tür hinten links Kratzer

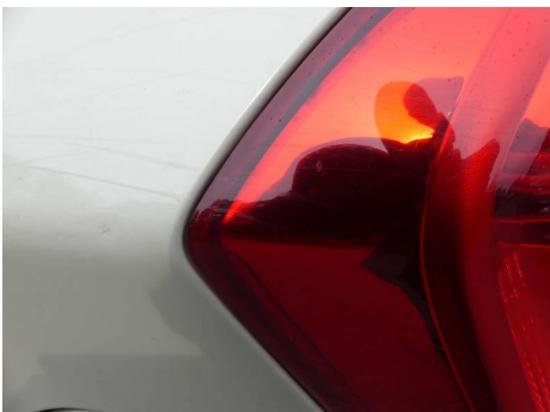
Bild 17: Technik / Rücklicht links Kratzer

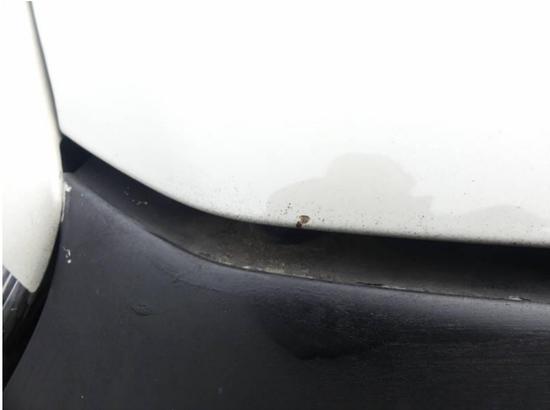
Bild 19: Karosserie / Motorhaube Steinschlag

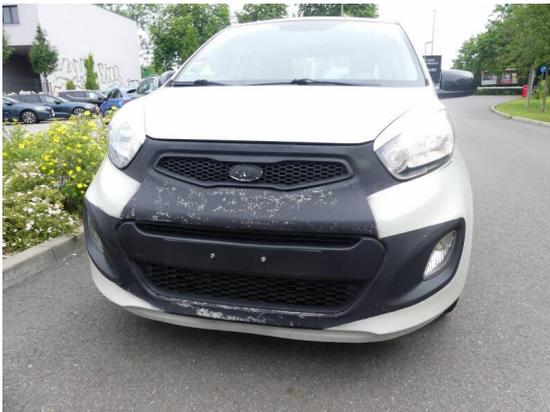
Bild 21: Karosserie / Stoßfänger vorne gebrochen/Kratzer/nicht fachgerecht lackiert

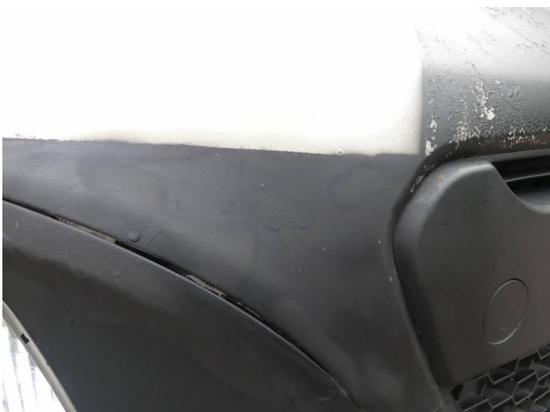
Bild 23: Karosserie / Stoßfänger vorne gebrochen/Kratzer/nicht fachgerecht lackiert

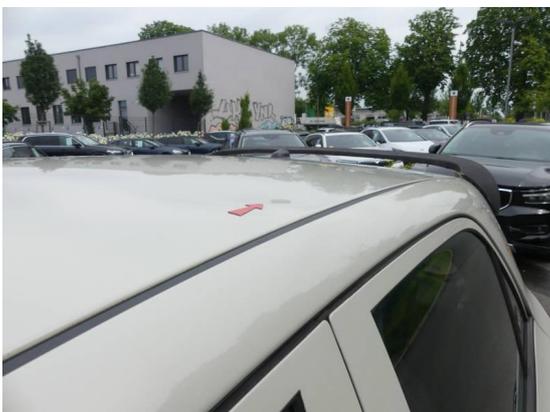
Bild 29: Karosserie / Dach Dellen

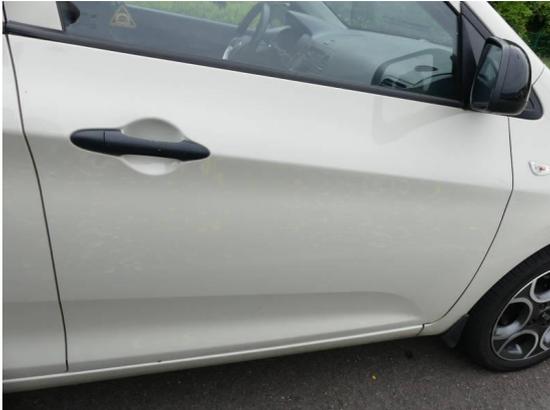
Bild 31: Karosserie / Tür vorne rechts Kratzer

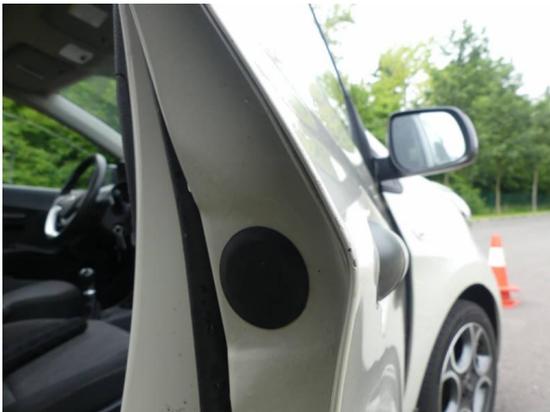
Bild 33: Karosserie / Tür vorne rechts Kratzer

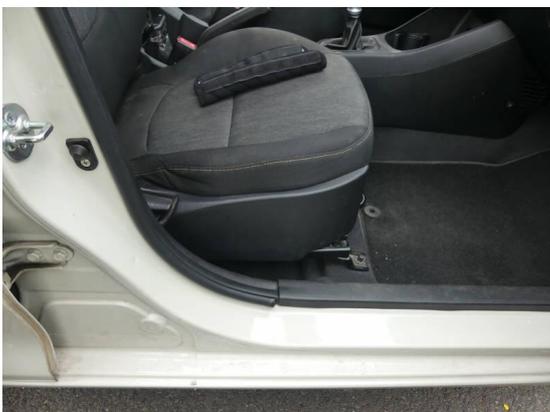
Bild 35: Karosserie / Einstieg vorne rechts Delle

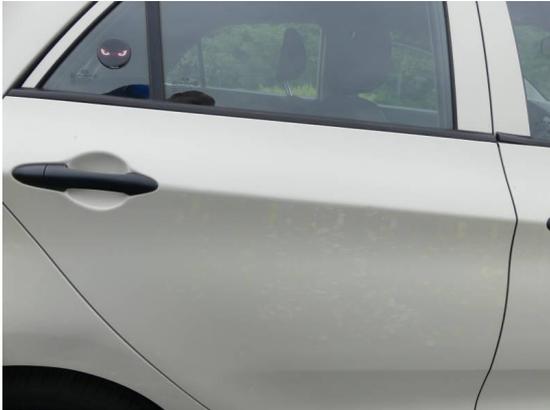
Bild 37: Karosserie / Tür hinten rechts Kratzer und Delle

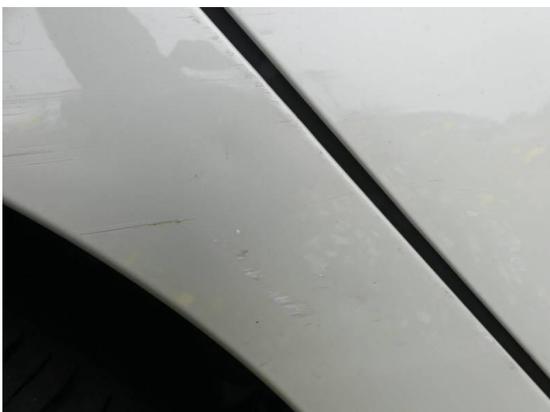
Bild 41: Karosserie / Fondseite rechts Kratzer und Dellen

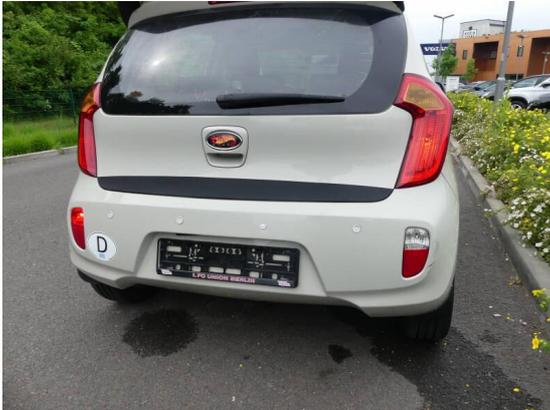
Bild 43: Karosserie / Stoßfänger hinten Kratzer

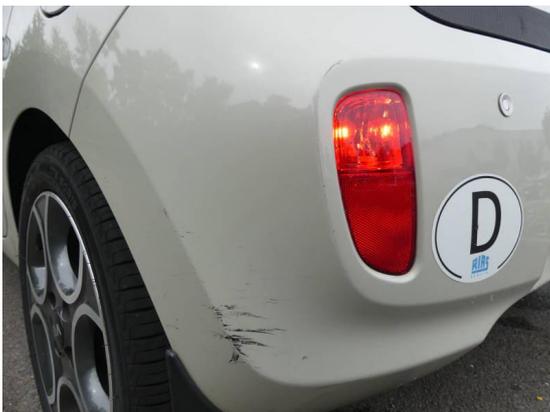
Bild 45: Karosserie / Stoßfänger hinten Kratzer

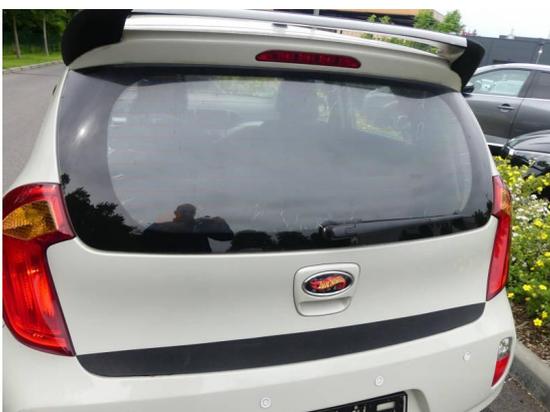
Bild 47: Karosserie / Heckklappe zusätzliche Folie

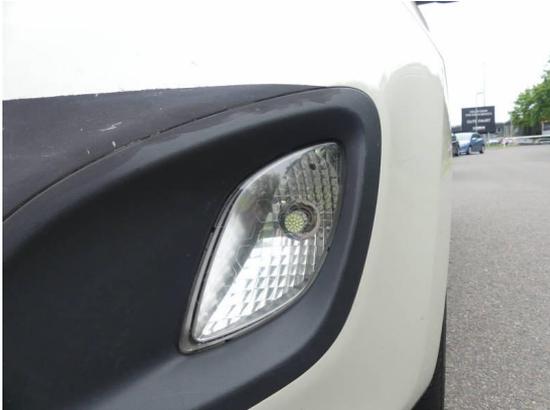
Bild 49: Technik / Leuchtmittel Leds verbaut-nicht zulässig

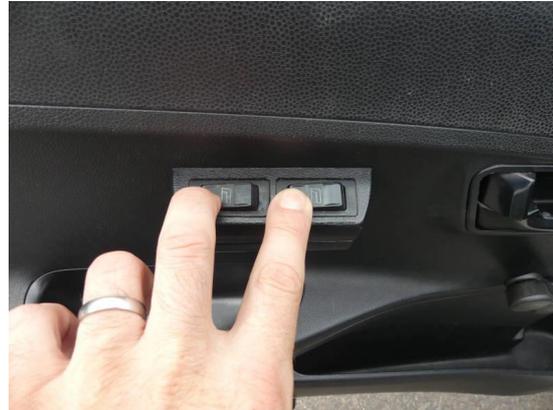
Bild 50: Technik / Fensterheber Schalter ohne Funktion

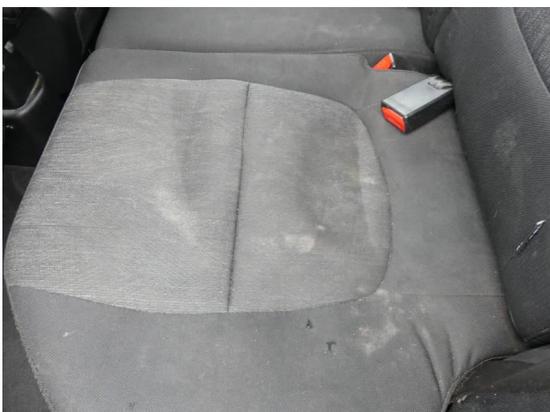
Bild 53: Wartung-Pflege / Innenraum/Polster verschmutzt/fleckig

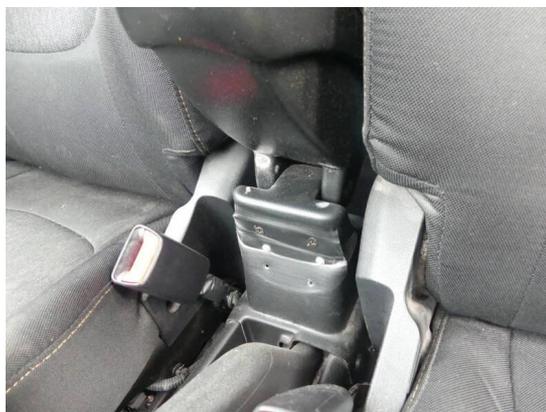
Bild 56: Innenraum / Mittelarmlehne nicht fachgerecht nachgerüstet

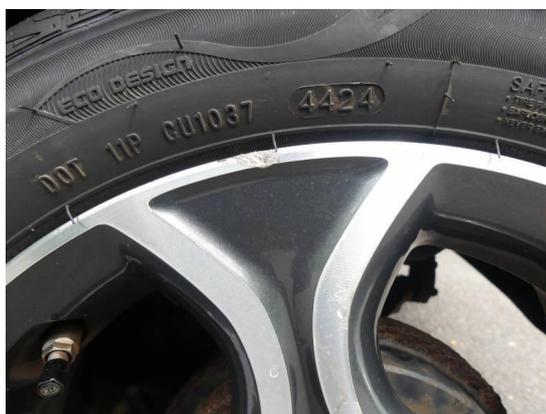
Bild 60: Reifen - Felge / 2x Felgen Kratzer

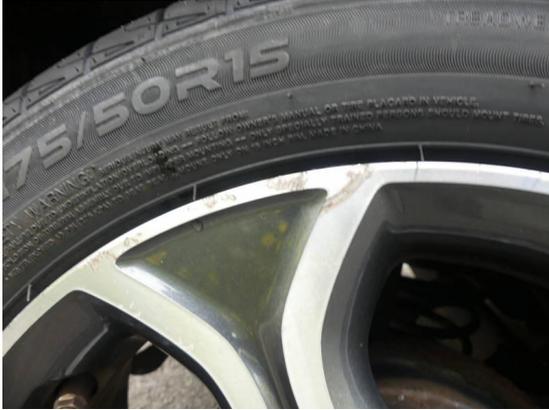
Bild 61: Reifen - Felge / 2x Felgen Kratzer
