Gutachter: Lehmann Michel  
 Besichtigungsdatum: 10.6.2025  
 Auftragsnummer: A056055

**Zustandsbericht**

**TÜV NORD Autoservice GmbH - Wurster Straße 92 - 27580 Bremerhaven**

Datenquelle: **VIN-Abfrage**  
 Hersteller: **Audi**  
 Typ: **A3 Sportback**  
 Fahrgestellnummer: **WAUZZZ8P79A056055**  
 Erstzulassung: **30.10.2008**  
 Getriebe / Gänge: **Schaltgetriebe, 6 Gänge**  
 Schadstoffklasse: **EU4**  
 Vorverwendung: **Privat**

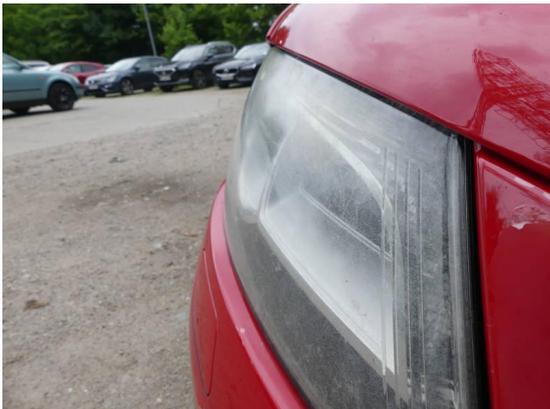
Bild 3: Technik / Scheinwerfer Streuscheibe matt/stumpf

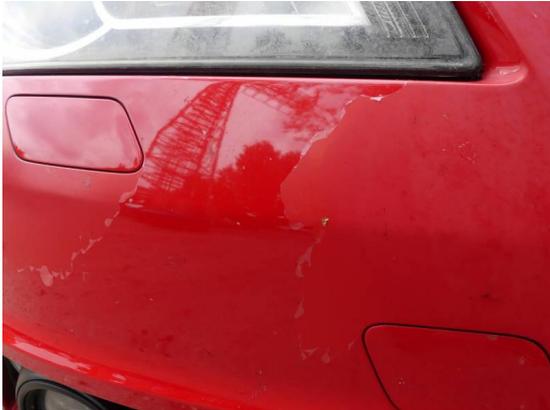
Bild 7: Karosserie / Stoßfänger Lackablösung (Klarlack)

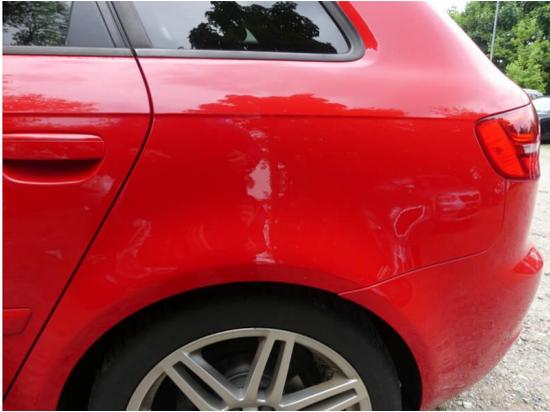
Bild 37: Karosserie / Kotflügel hinten links Steinschlag

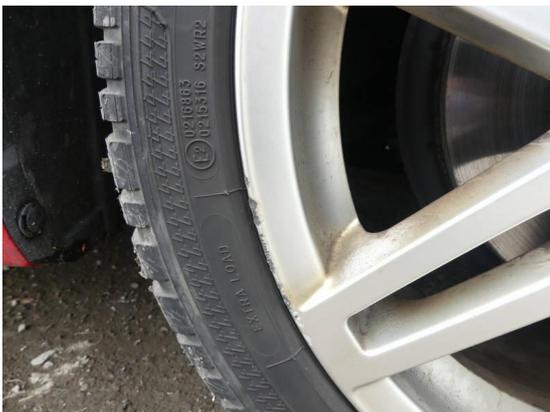
Bild 45: Reifen - Felge / Alufelgen Kratzer

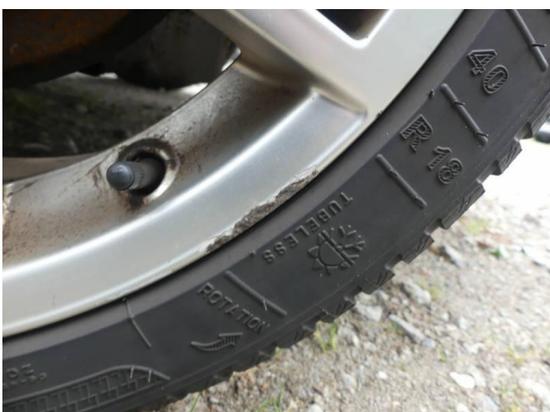
Bild 47: Reifen - Felge / Alufelgen Kratzer
