12.6.2025

**TÜVNORD****Zustandsbericht****TÜV NORD Autoservice GmbH - Wurster Straße 92 - 27580 Bremerhaven**

Datenquelle: **VIN-Abfrage**  
 Hersteller: **Skoda**  
 Typ: **Yeti**  
 Fahrgestellnummer: **TMBJF75L5E6011644**  
 Erstzulassung: **31.01.2014**  
 Getriebe / Gänge: **Schaltgetriebe, 6 Gänge**  
 Schadstoffklasse: **EU5**  
 Vorverwendung: **Privat**

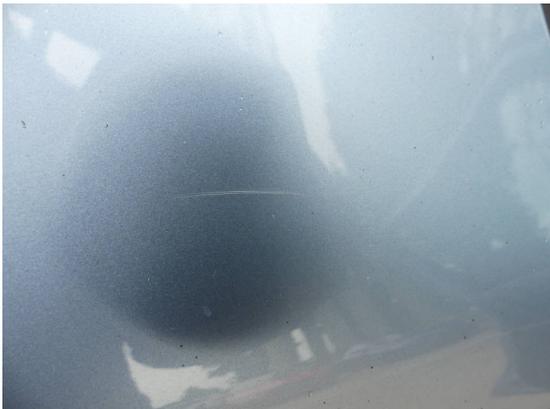
Bild 3: Karosserie / Tür hinten rechts Kratzer

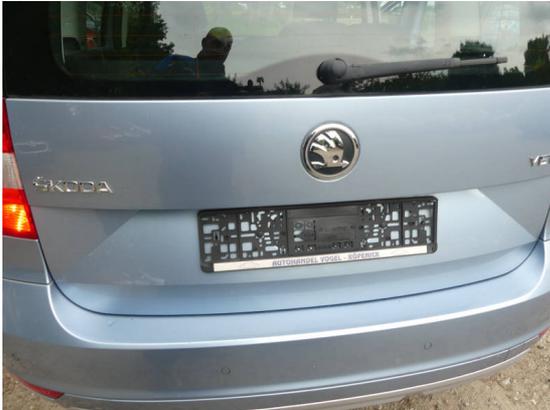
Bild 7: Karosserie / Heckklappe Kratzer

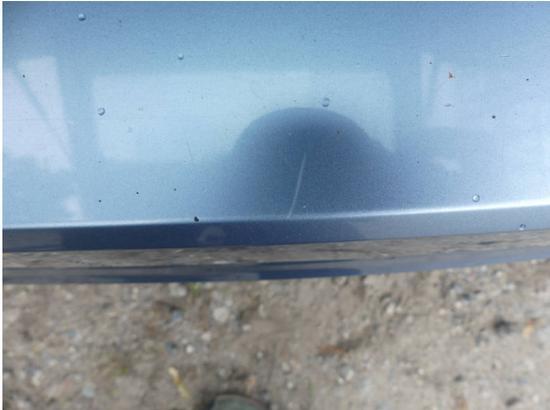
Bild 13: Karosserie / Stoßfänger hinten Kratzer

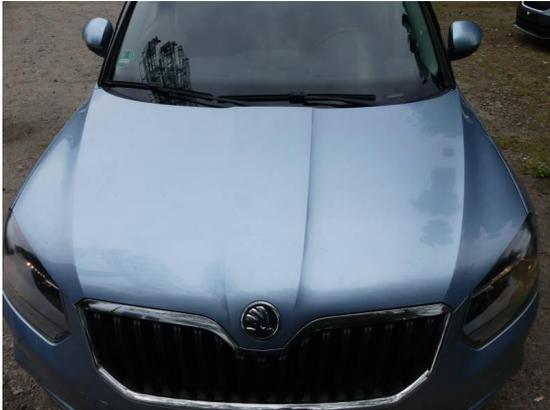
Bild 31: Karosserie / Motorhaube Kratzer + Steinschlag

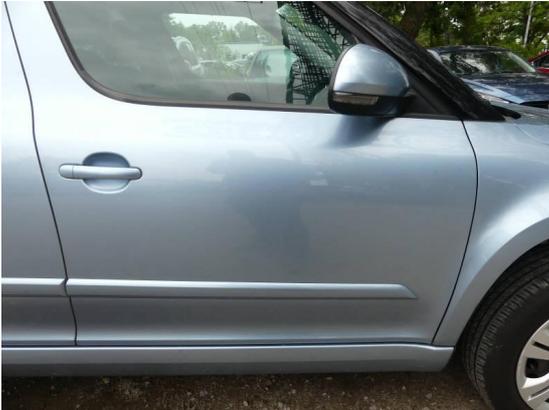
Bild 37: Karosserie / Tür vorne rechts Kratzer
