## Raport z oględzin pojazdu

| Numer raportu | 215292/6/25-11401 | Data raportu | 11-06-2025 |

| Marka, model | PEUGEOT 508 14-18 |
| Numer rejestracyjny | GD487NF |

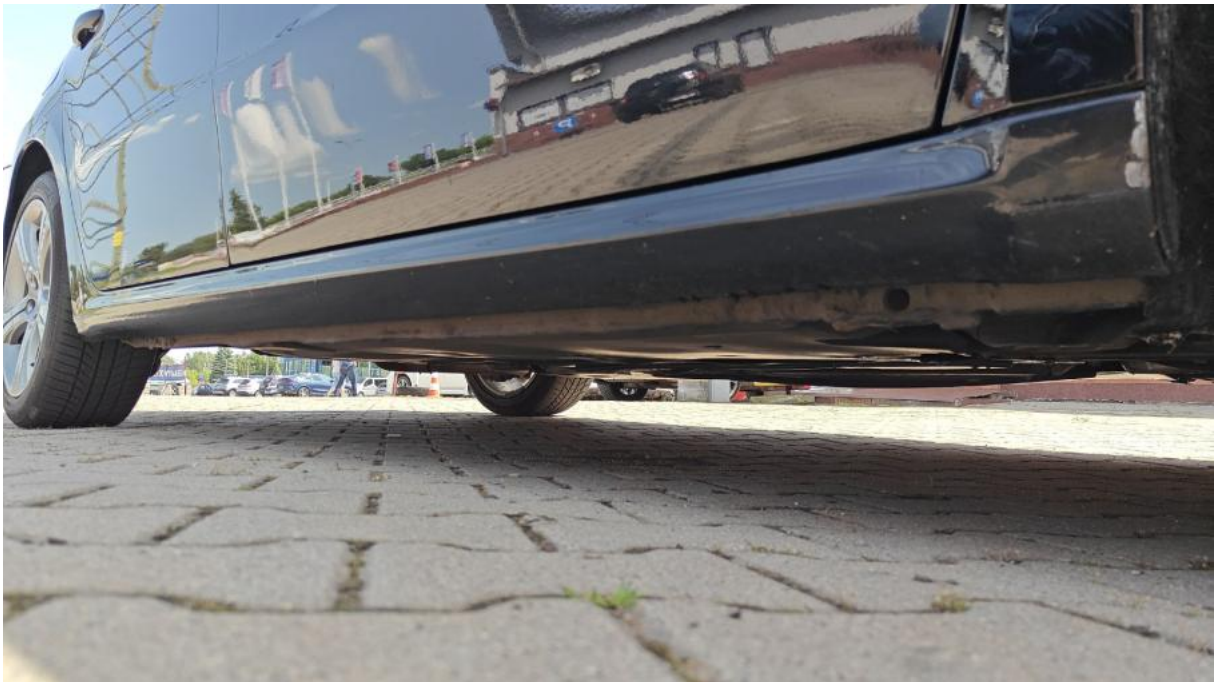
**Fot. 4**

| Poz. | Nazwa pozycji | Opis uszkodzeń | Kwalifik. | Naprawa [rbg] |
|---|---|---|---|---|
| 7 | Próg R | rysa/odprysk, ślady korozji | NA | 0.5 |

Próg prawy (widok od przodu)

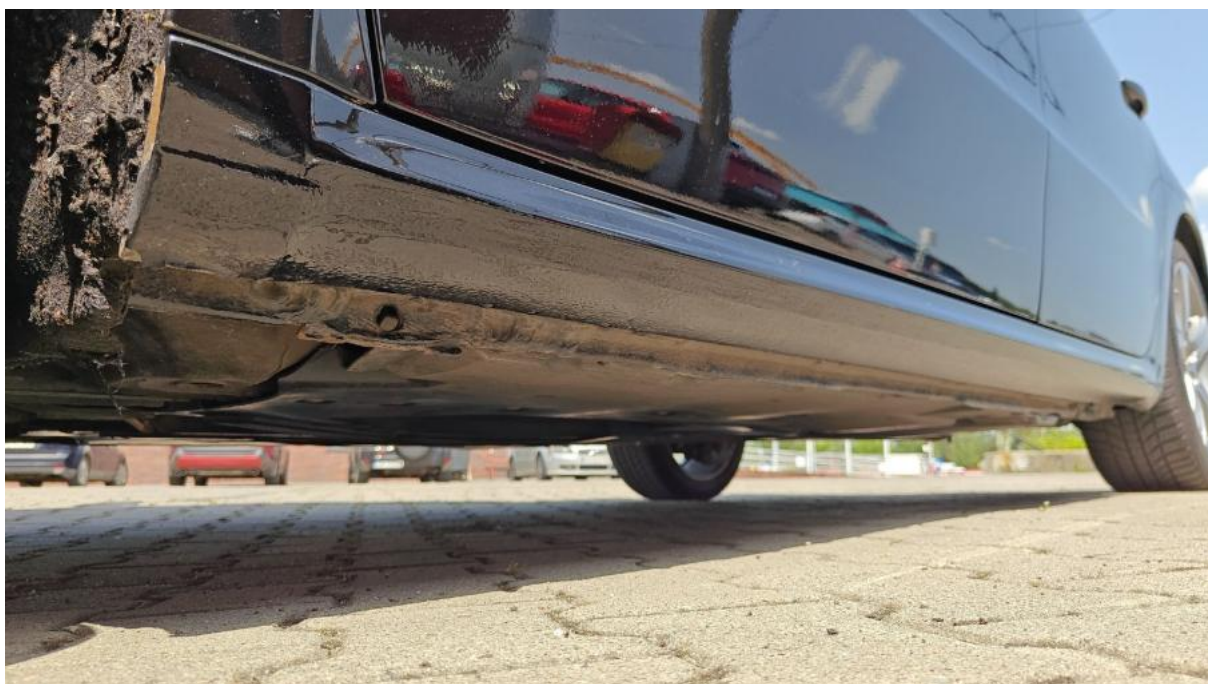
**Fot. 12**

| Poz. | Nazwa pozycji | Opis uszkodzeń | Kwalifik. | Naprawa [rbg] |
|---|---|---|---|---|
| 6 | Próg L | rysa/odprysk, ślady korozji | NA | 0.5 |

Próg lewy (widok od przodu)

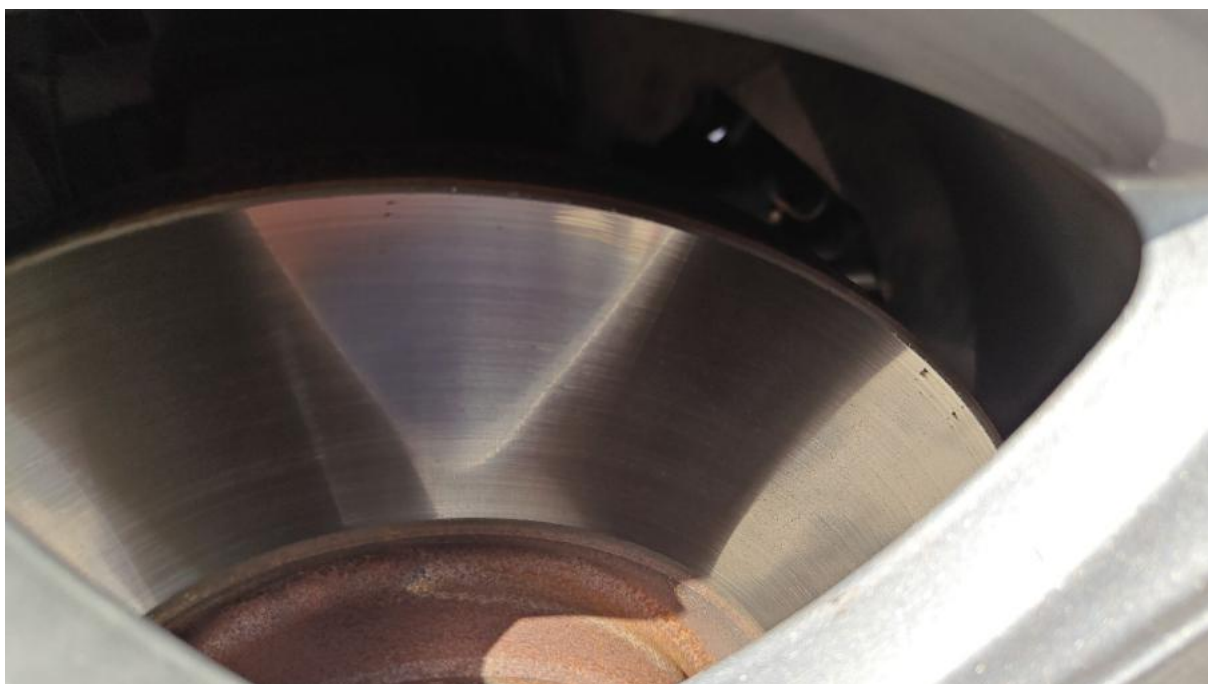
**Fot. 28**

Tarcza hamulcowa przednia lewa

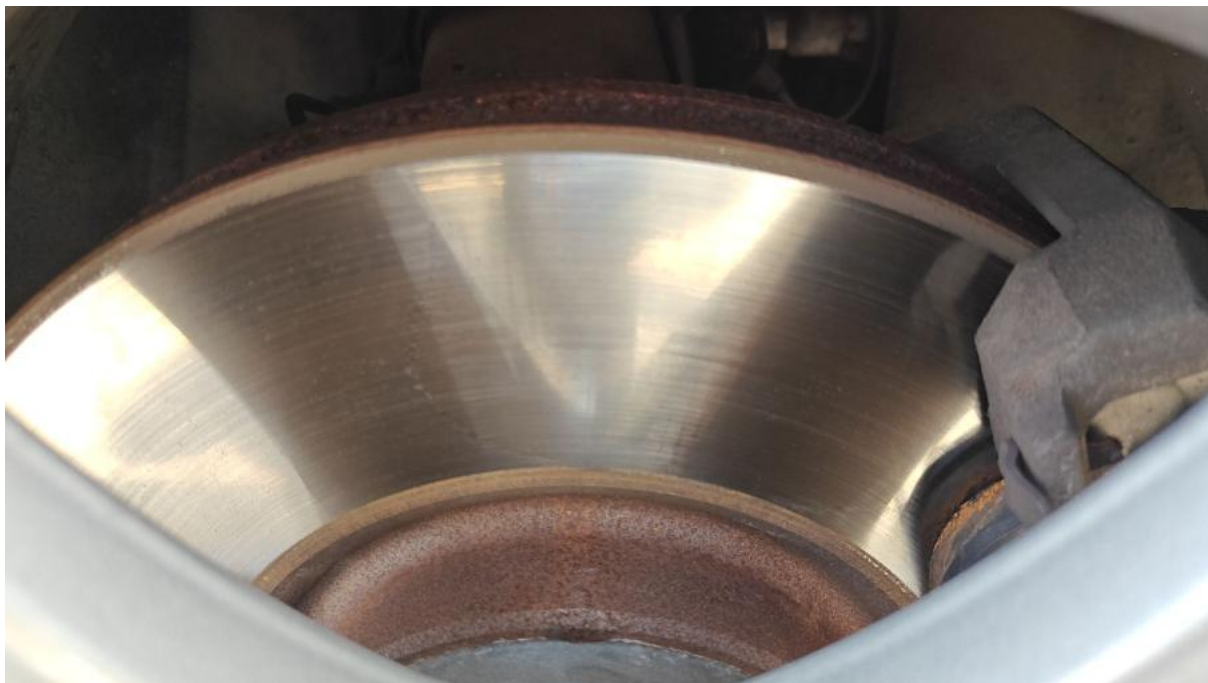
**Fot. 29**

Tarcza hamulcowa przednia prawa

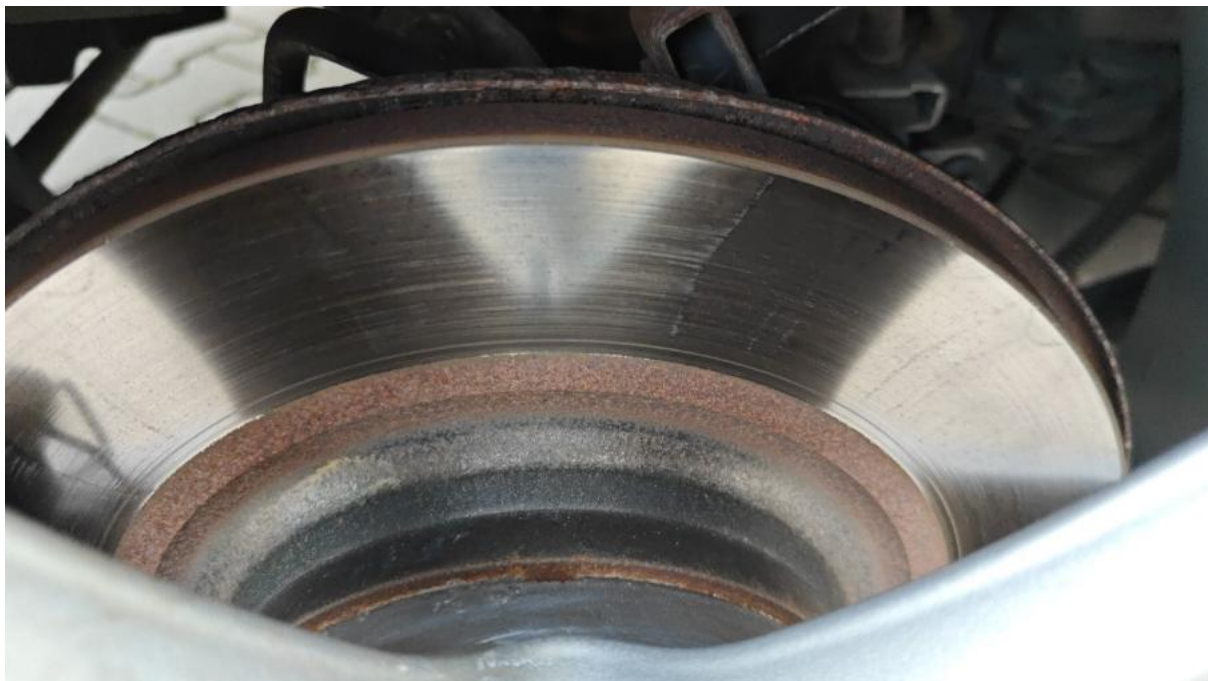
**Fot. 30**

Tarcza hamulcowa tylna prawa
