Koch Gruppe Automobile AG
 Marzahner Chaussee 219
 12681-Berlin

18.6.2025

TÜVNORD**Zustandsbericht****TÜV NORD Autoservice GmbH - Wurster Straße 92 - 27580 Bremerhaven**

Datenquelle: **Zulassungsbescheinigung**
 Hersteller: **Renault**
 Typ: **Megane Scenic**
 Fahrgestellnummer: **VF1JA04N523995767**
 Erstzulassung: **14.02.2001**
 Getriebe / Gänge: **Schaltgetriebe**
 Schadstoffklasse: **D4**
 Vorverwendung: **Privat**

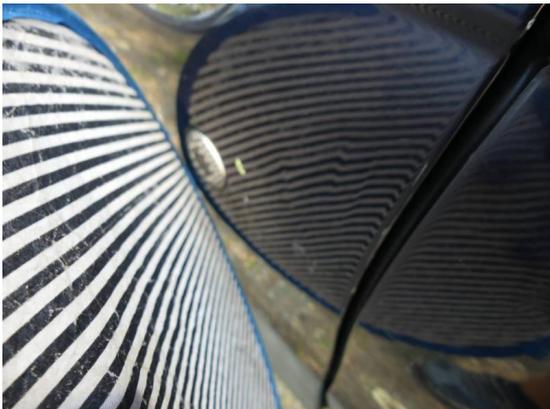
Bild 3: Karosserie / Tür vorne links leicht deformiert und zerkratzt

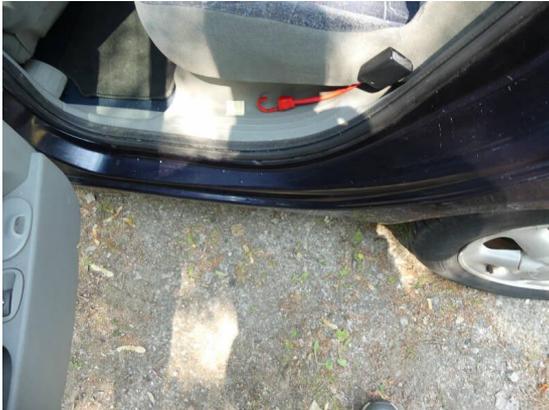
Bild 7: Karosserie / Einstieg hinten links zerkratzt

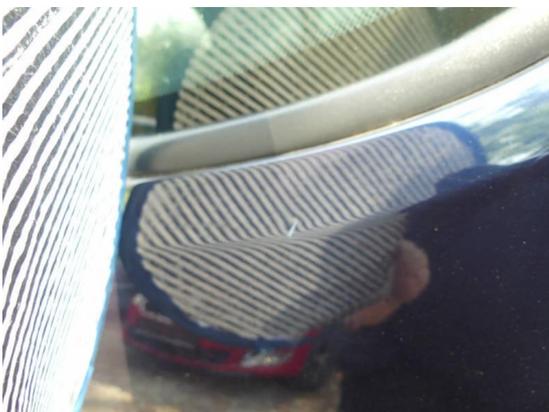
Bild 11: Karosserie / Seitenteil links Dellen und zerkratzt

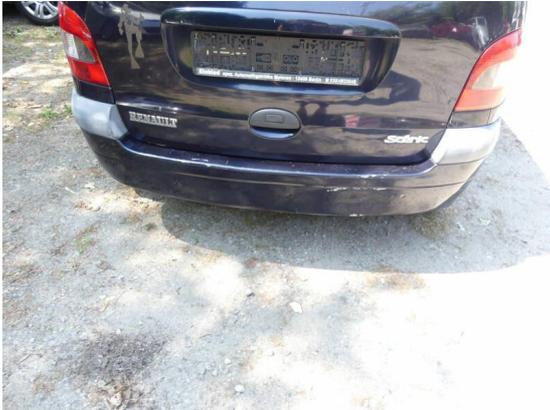
Nr.	Teil	Bild Nr.	Schaden	Kommentar
1	Wartung	1	fällig	
2	Lenkrad	2	abgegriffen	
3	Tür vorne links	3, 4, 5	leicht deformiert und zerkratzt	
4	Einstieg hinten links	6, 7	zerkratzt	
5	Tür hinten links	8, 9	deformiert und zerkratzt	
6	Seitenteil links	10, 11, 12	Dellen und zerkratzt	
7	Dach	13, 14, 15, 16	Dellen (Hagelschaden) und Kratzer	
8	Stoßfänger hinten	17, 18, 19	zerkratzt und stark gestaucht

Bild 19: Karosserie / Stoßfänger hinten zerkratzt und stark gestaucht

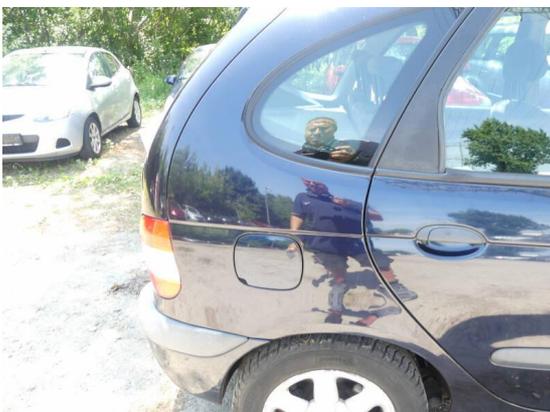
Nr.	Teil	Bild Nr.	Schaden	Kommentar
9	Heckklappe	20, 21	Dellen und zerkratzt	
10	Seitenteil rechts	22, 23	leicht deformiert und zerkratzt	
11	Einstieg hinten rechts	24	zerkratzt	
12	Halteschraube Kotflügel rechts	25	abgerissen	
13	Tür hinten rechts	26, 27, 28	deformiert und zerkratzt	
14	B-Säule rechts	29, 30	zerkratzt	
15	Einstieg vorne rechts	31, 32	zerkratzt	
16	Tür vorne rechts	33, 34	zerkratzt	
17	Spiegelkappe rechts	35	Kratzer	
18	Kotflügel rechts	36, 37	Lackablösung	
19	Schachtleiste Tür hinten links	38	abgebrochen	
20	Dachleiste rechts und links	39, 40	lose	
21	Klimaanlage	41	kühlt nicht	
22	Schlüsselfernbedienung	42	eine ohne Funktion	
23	Klappe im Kofferraum links	43	abgebrochen	
24	Verkleidung an Tür vorne links	44	mit Schrauben befestigt	
25	Motorhaube	45, 46, 47	Steinschlag mit Korrosion, Dellen (Hagelschaden) und Kratzer	
26	Stoßfänger vorn	48, 49, 50	zerkratzt	
27	Kotflügel links	51, 52	Kratzer

Bild 23: Karosserie / Seitenteil rechts leicht deformiert und zerkratzt

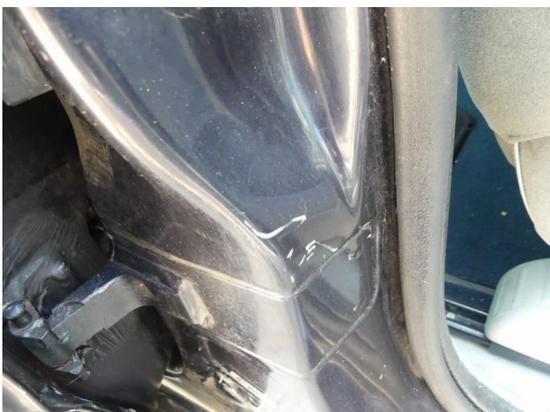
Bild 29: Karosserie / B-Säule rechts zerkratzt

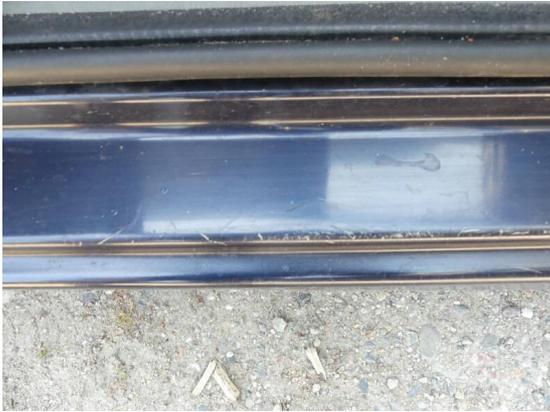
Bild 31: Karosserie / Einstieg vorne rechts zerkratzt

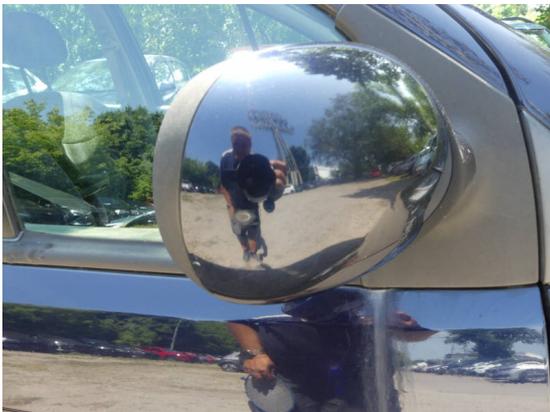
Bild 35: Karosserie / Spiegelkappe rechts Kratzer

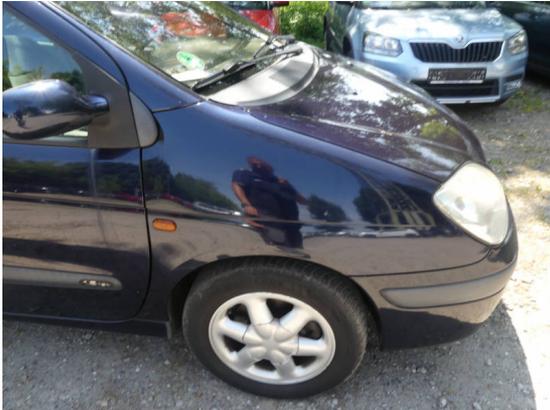
Bild 37: Karosserie / Kotflügel rechts Lackablösung

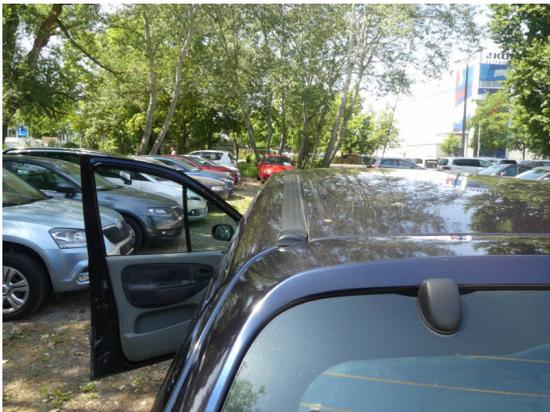
Bild 39: Karosserie / Dachleiste rechts und links lose

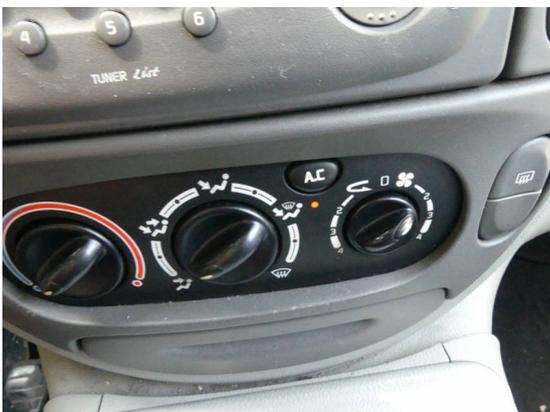
Bild 41: Technik / Klimaanlage kühlt nicht

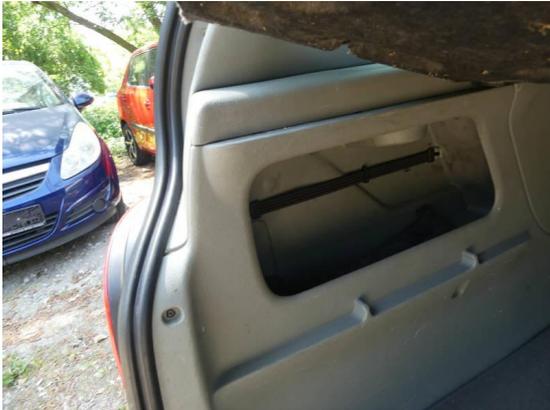
Bild 43: Innenraum / Klappe im Kofferraum links abgebrochen

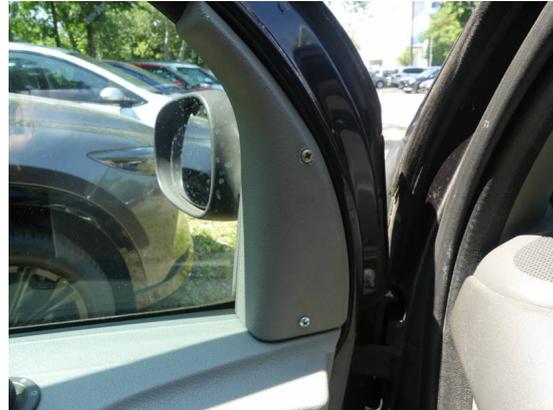
Bild 44: Innenraum / Verkleidung an Tür vorne links mit Schrauben befestigt

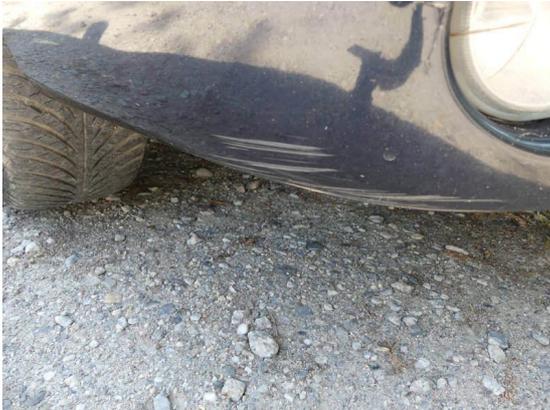
Bild 49: Karosserie / Stoßfänger vorn zerkratzt

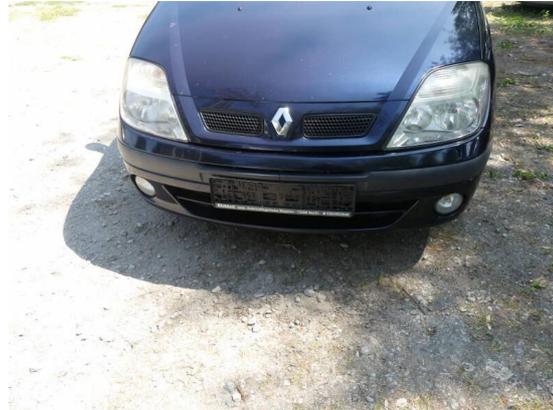
Bild 50: Karosserie / Stoßfänger vorn zerkratzt

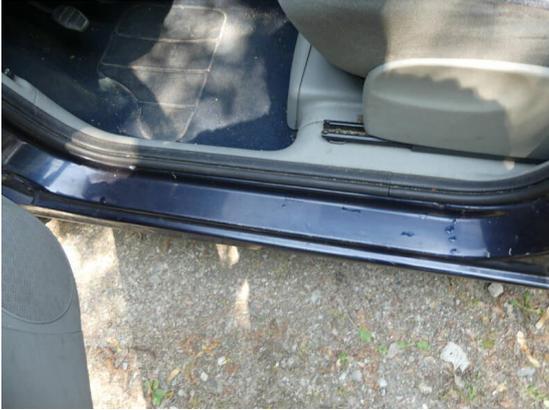
Bild 55: Karosserie / Einstieg vorne links zerkratzt

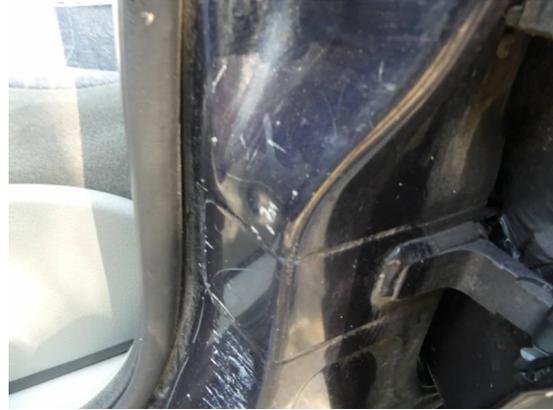
Bild 56: Karosserie / B-Säule links zerkratzt

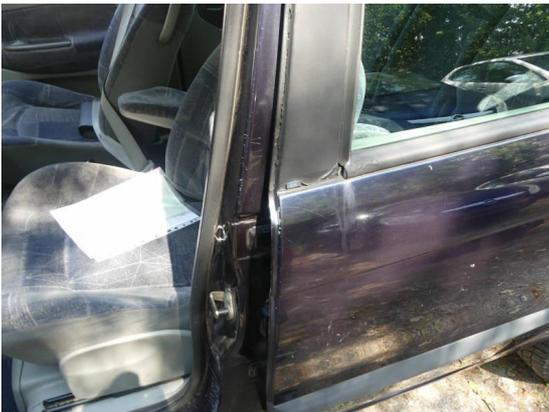
Bild 57: Karosserie / B-Säule links zerkratzt
