## Raport z oględzin pojazdu

| Numer raportu | 06037/6/25-15201 | Data raportu | 18-06-2025 |

| Marka, model | TOYOTA Yaris 17-20 |
| Numer rejestracyjny | RZ992CJ |

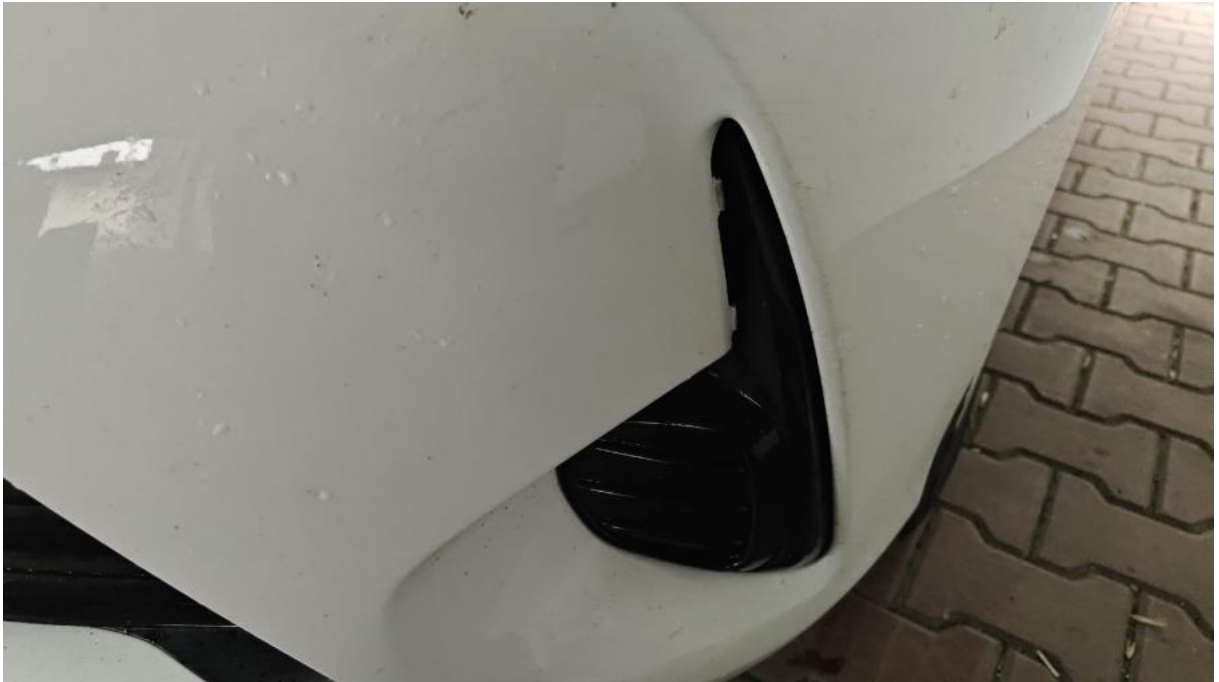
**Fot. 35**

| Poz. | Nazwa pozycji | Opis uszkodzeń | Kwalifik. | Naprawa [rbg] |
|---|---|---|---|---|
| 2 | Pokrywa reflektora dodatkowego L | zarysowanie | WY | |

Kratka/zaślepka halogenu L - zdjęcie poglądowe 1

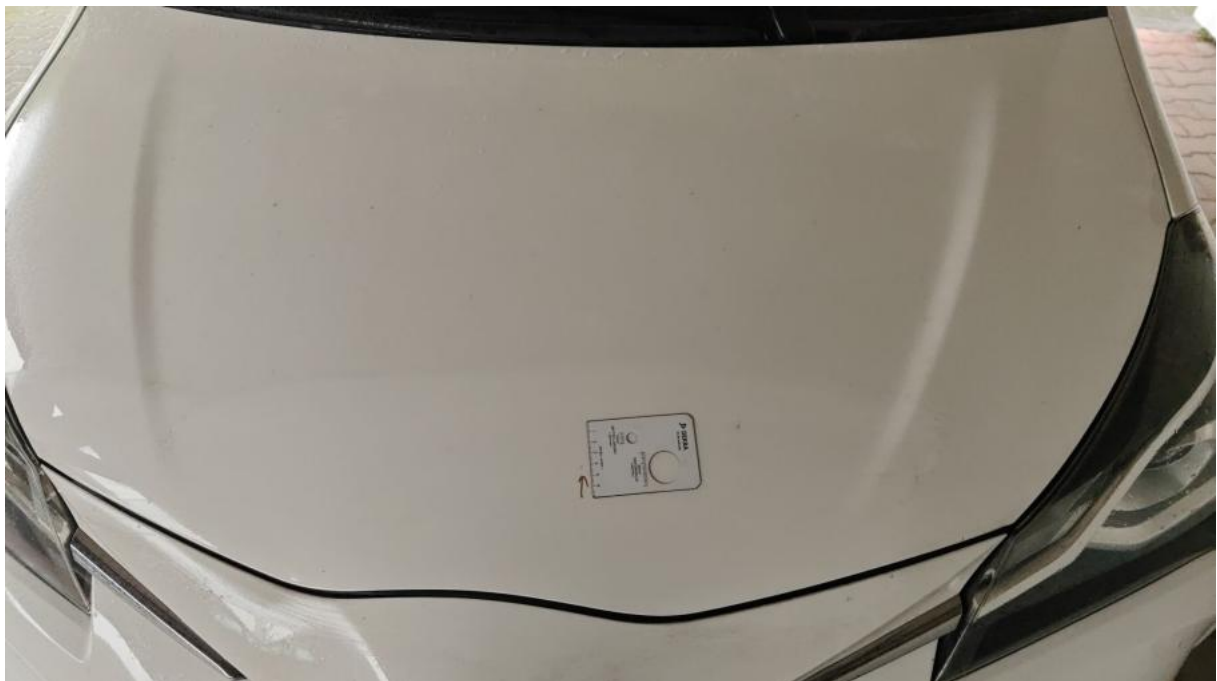
**Fot. 38**

| Poz. | Nazwa pozycji | Opis uszkodzeń | Kwalifik. | Naprawa [rbg] |
|---|---|---|---|---|
| 12 | Pokrywa przednia | odpryski lakieru | NA | |

Pokrywa komory silnika - zdjęcie poglądowe 1

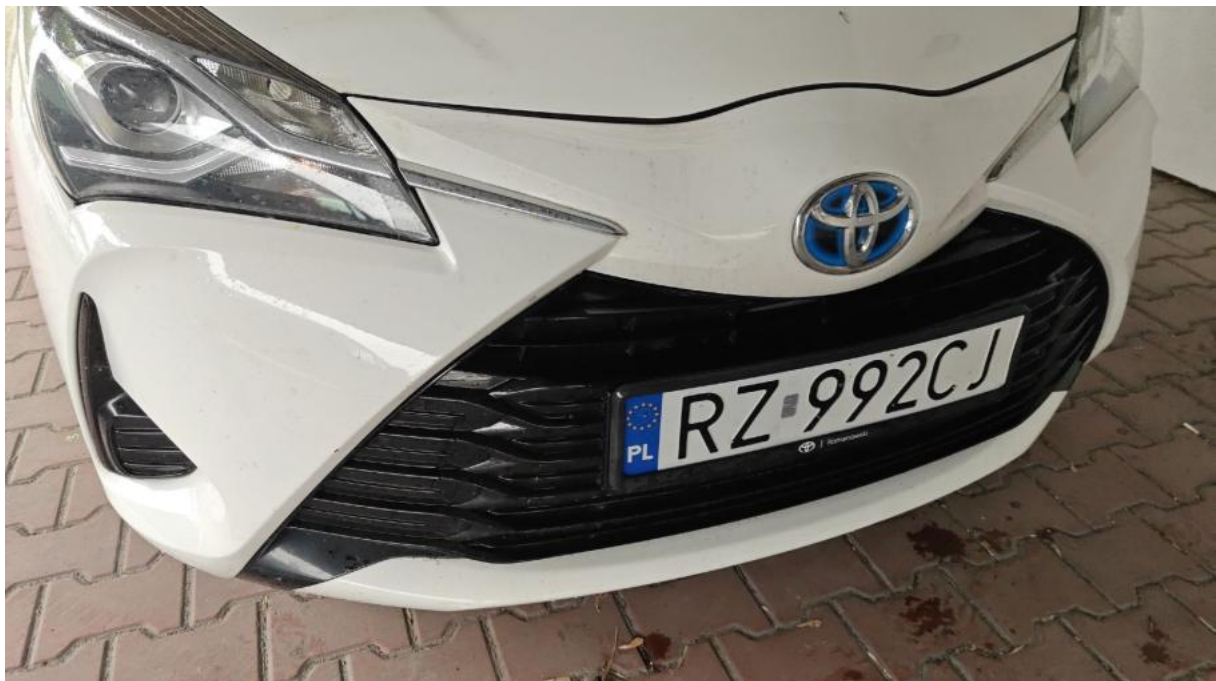
**Fot. 40**

| Poz. | Nazwa pozycji | Opis uszkodzeń | Kwalifik. | Naprawa [rbg] |
|---|---|---|---|---|
| 1 | Okładzina zderzaka przedniego | pęknięcie | WY | 1.4 |

Zderzak - zdjęcie poglądowe 1

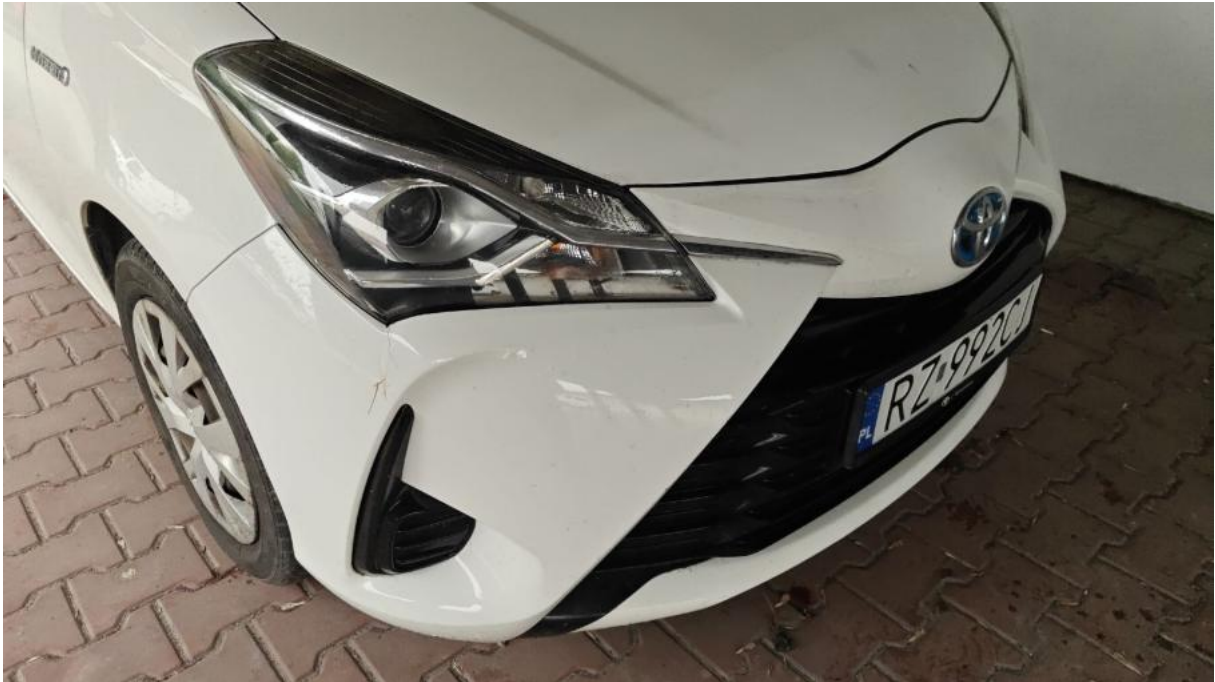
**Fot. 41**

Zderzak - zdjęcie pogładowe 2

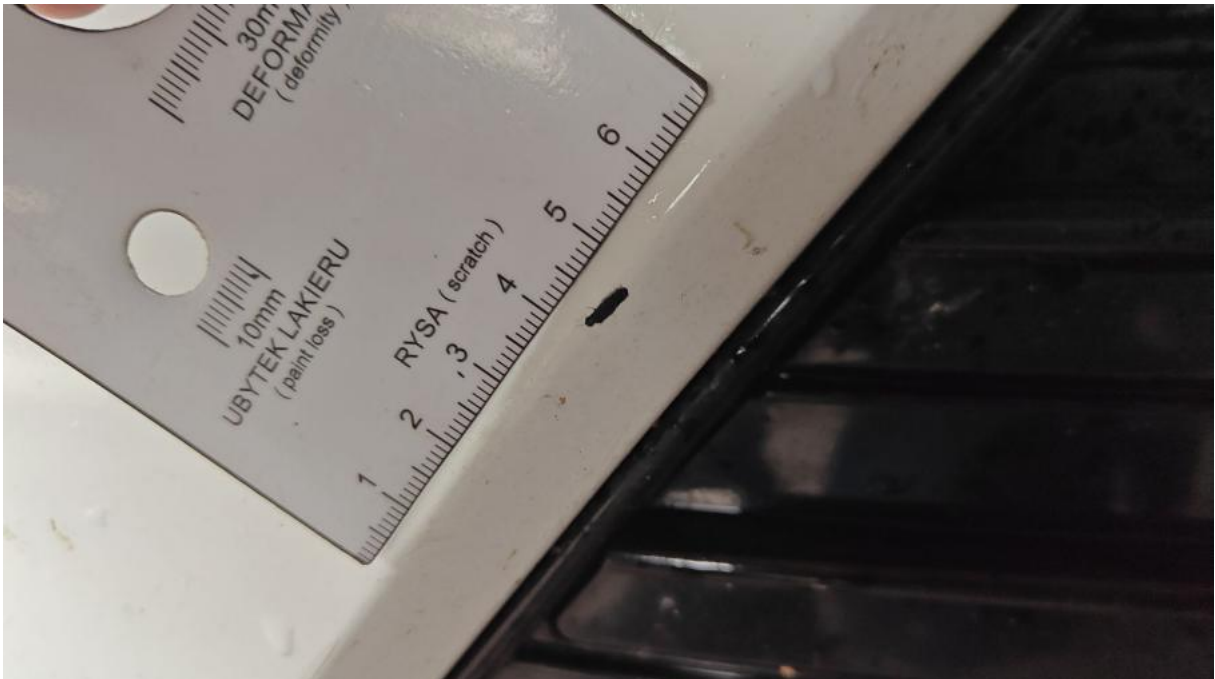
**Fot. 42**

Zderzak - Rysa/odprysk 1

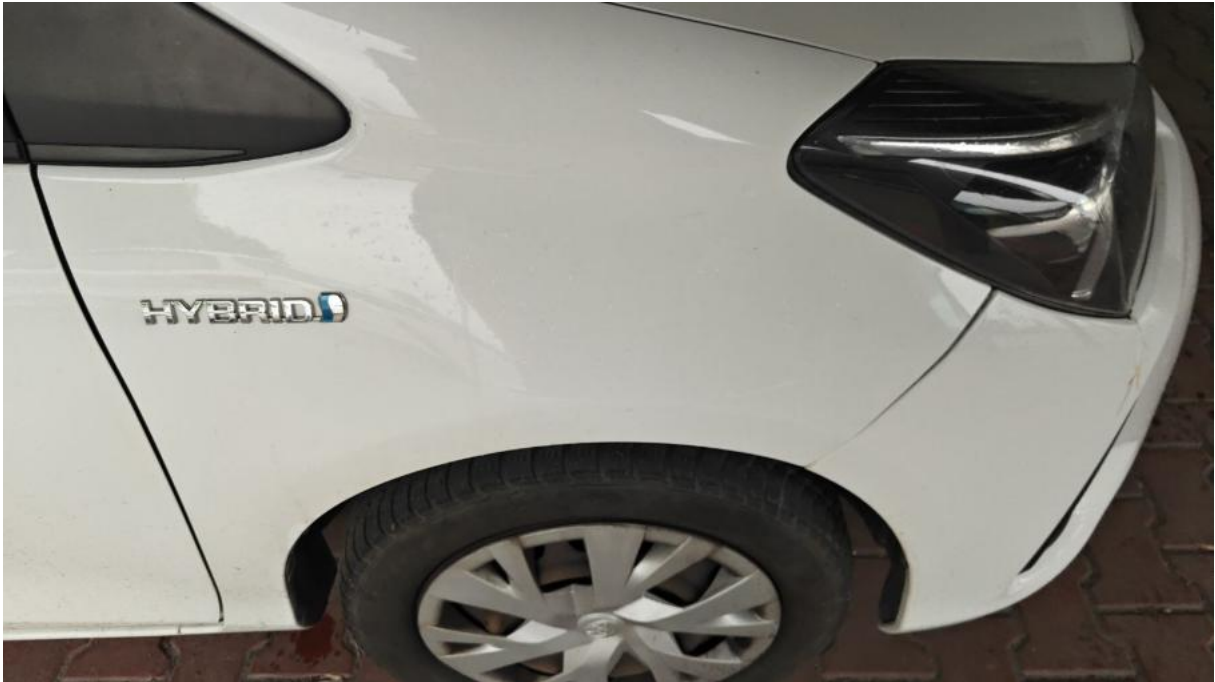
**Fot. 45**

Błotnik przedni P - zdjęcie pogładowe 1

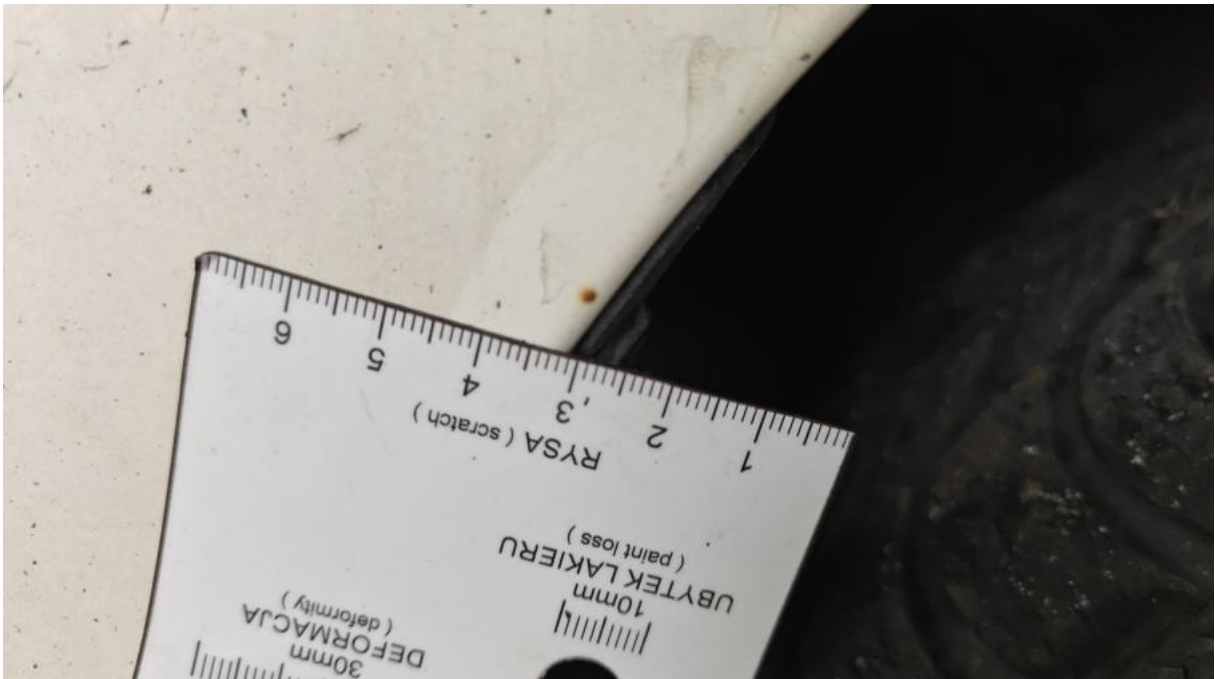
**Fot. 46**

Błotnik przedni P - Inne 1

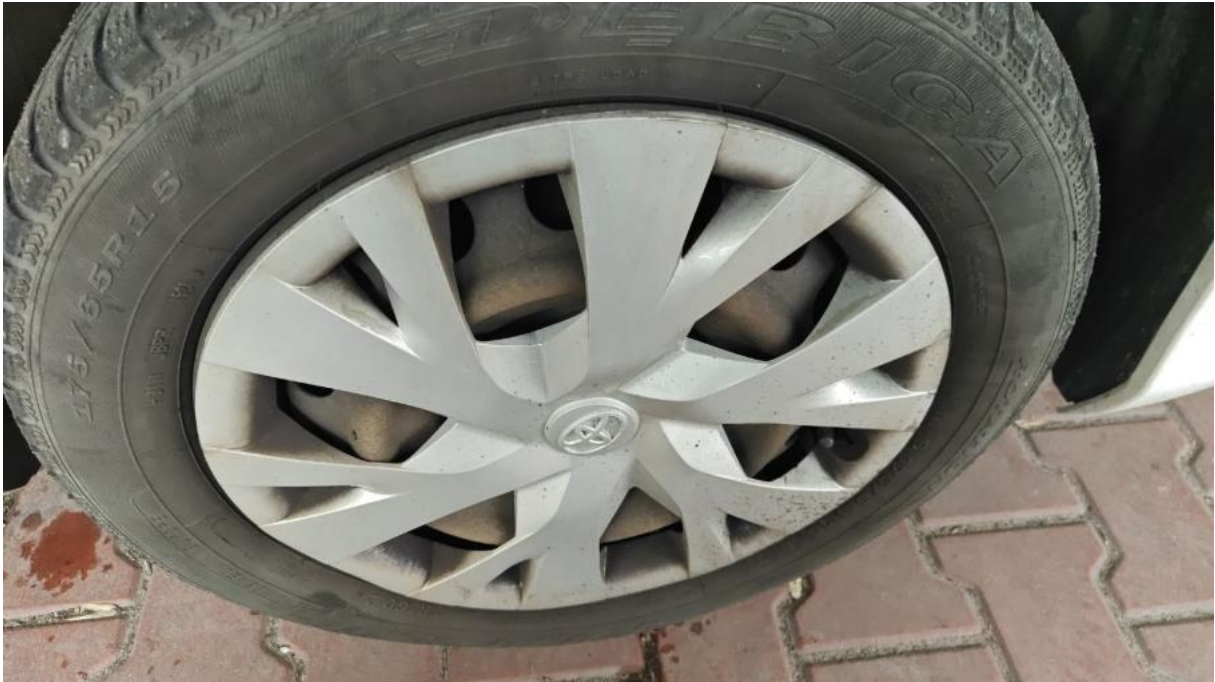
**Fot. 47**

Kołpak przedni P - zdjęcie pogładowe 1

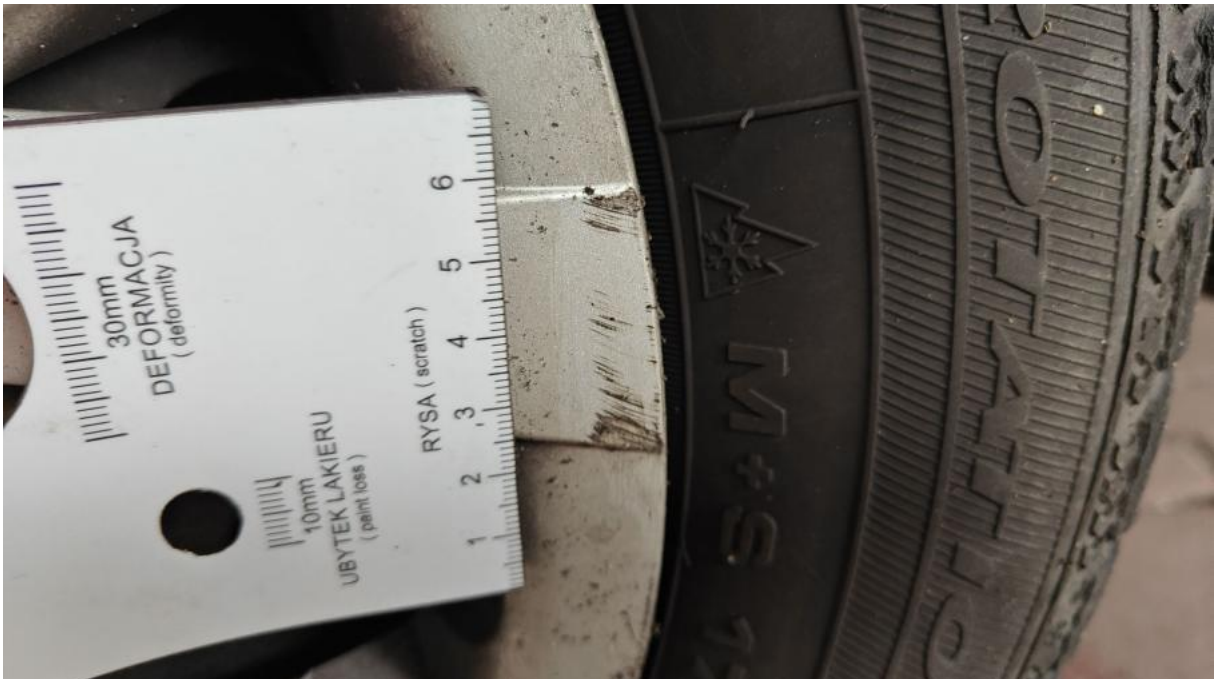
**Fot. 48**

Kołpak przedni P - Rysa/odprysk 1

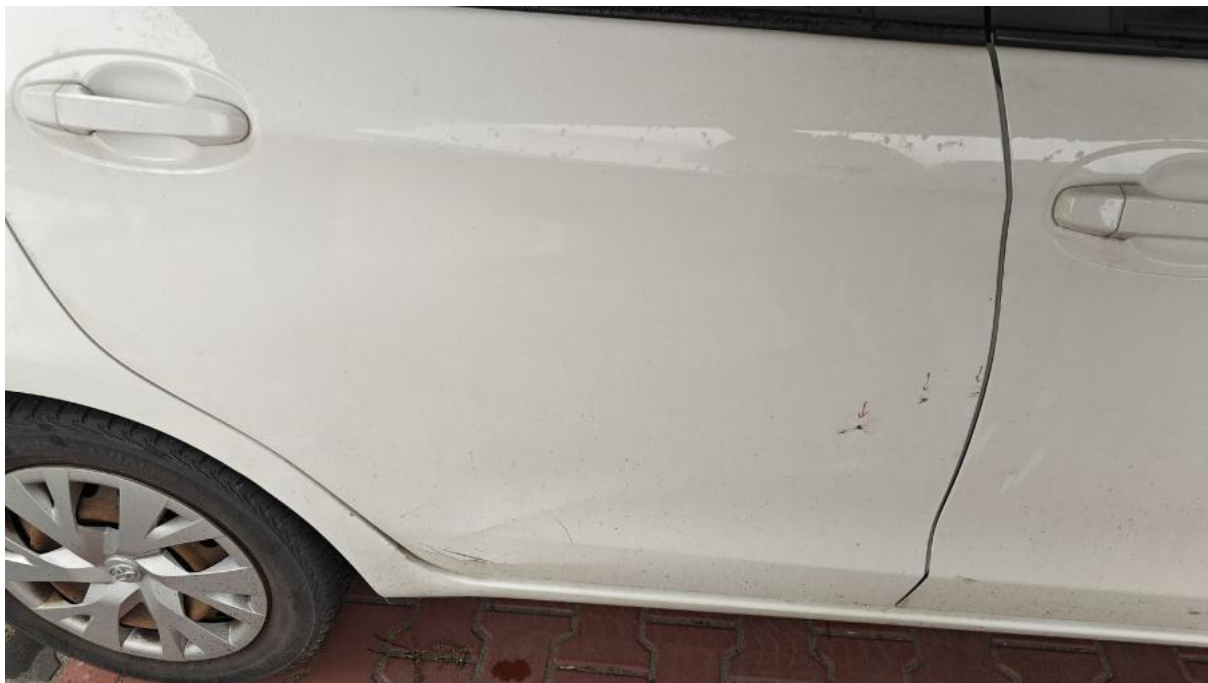
**Fot. 49**

Drzwi tylne P - zdjęcie poglądowe 1

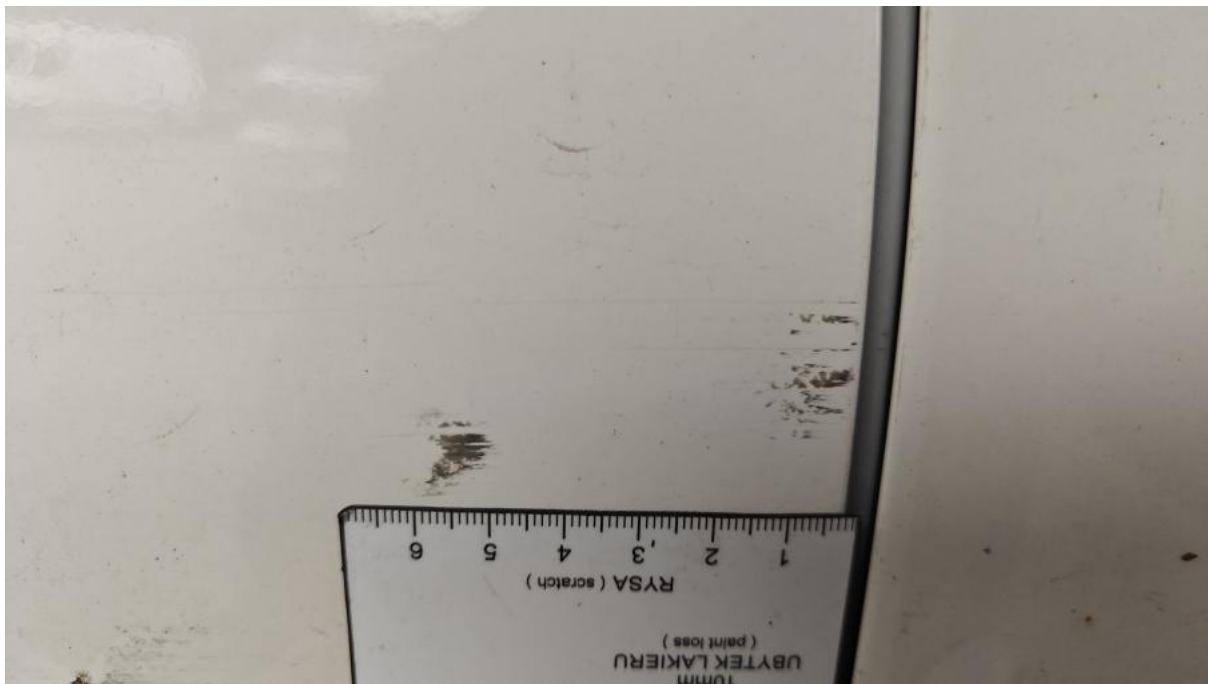
**Fot. 50**

| Poz. | Nazwa pozycji | Opis uszkodzeń | Kwalifik. | Naprawa [rbg] |
|---|---|---|---|---|
| 13 | Poszycie drzwi tylnych R | zarysowanie, pęknięcia powłoki lakierowej | NA | |

Drzwi tylne P - Rysa/odprysk 1

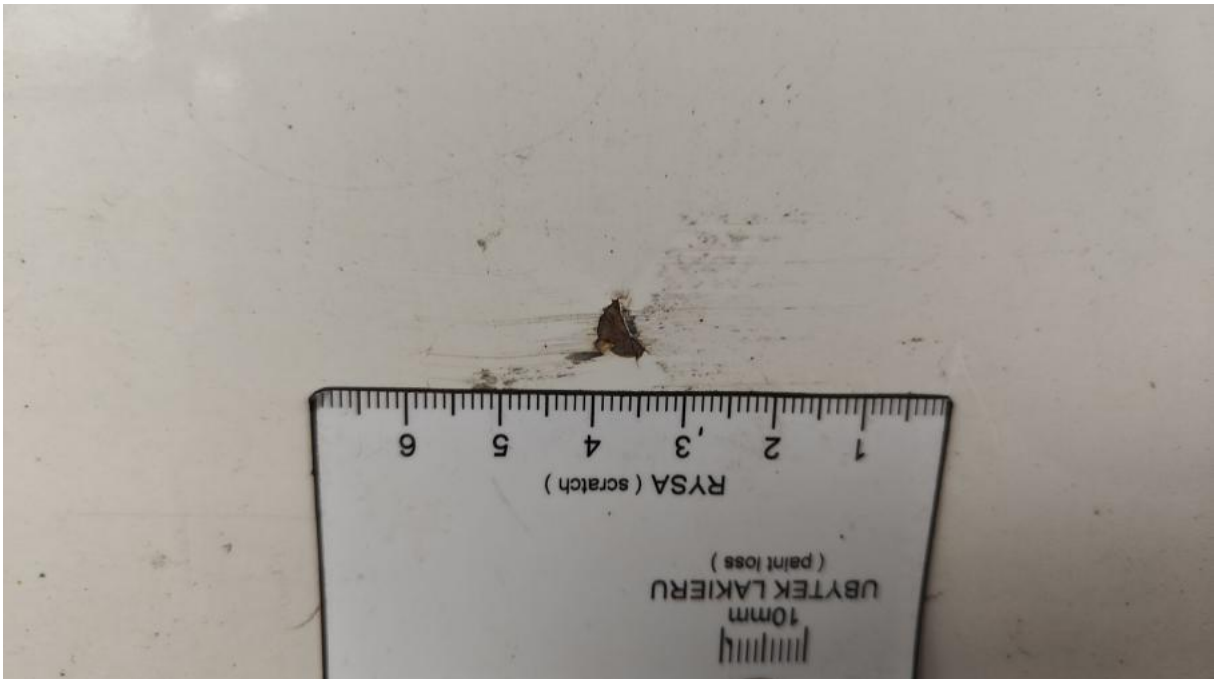
**Fot. 52**

Drzwi tylne P - Inne 1

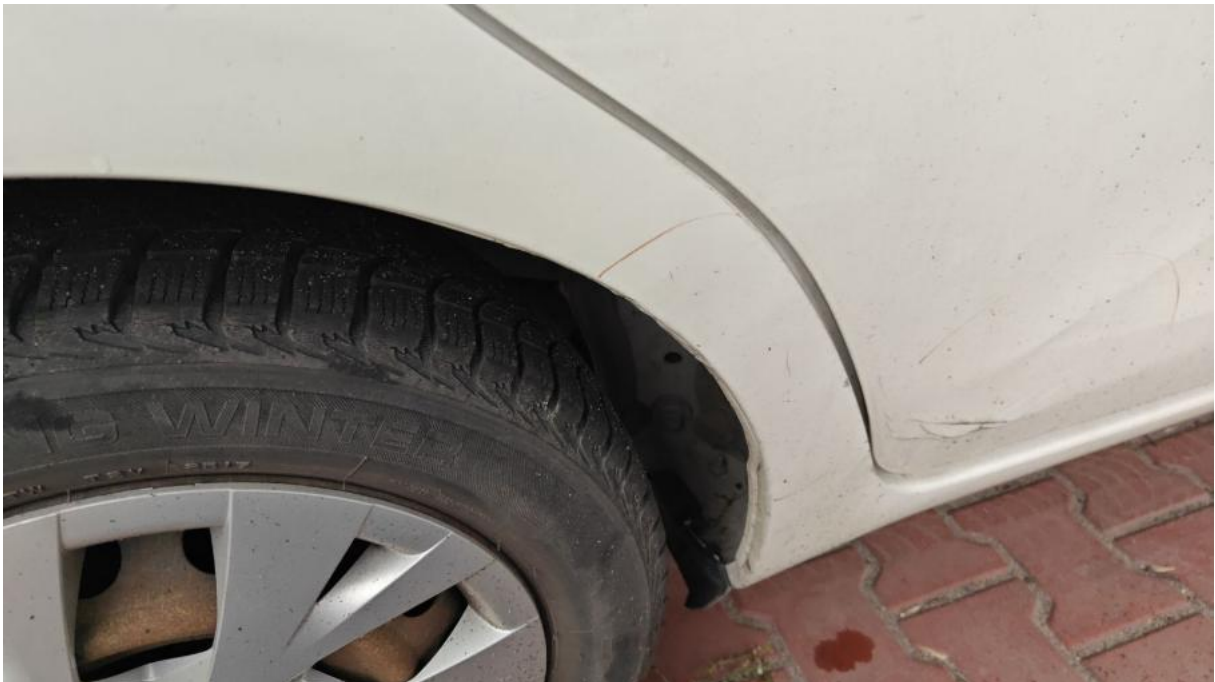
**Fot. 58**

Błotnik tylny P / Ściana boczna P - zdjęcie poglądowe 1

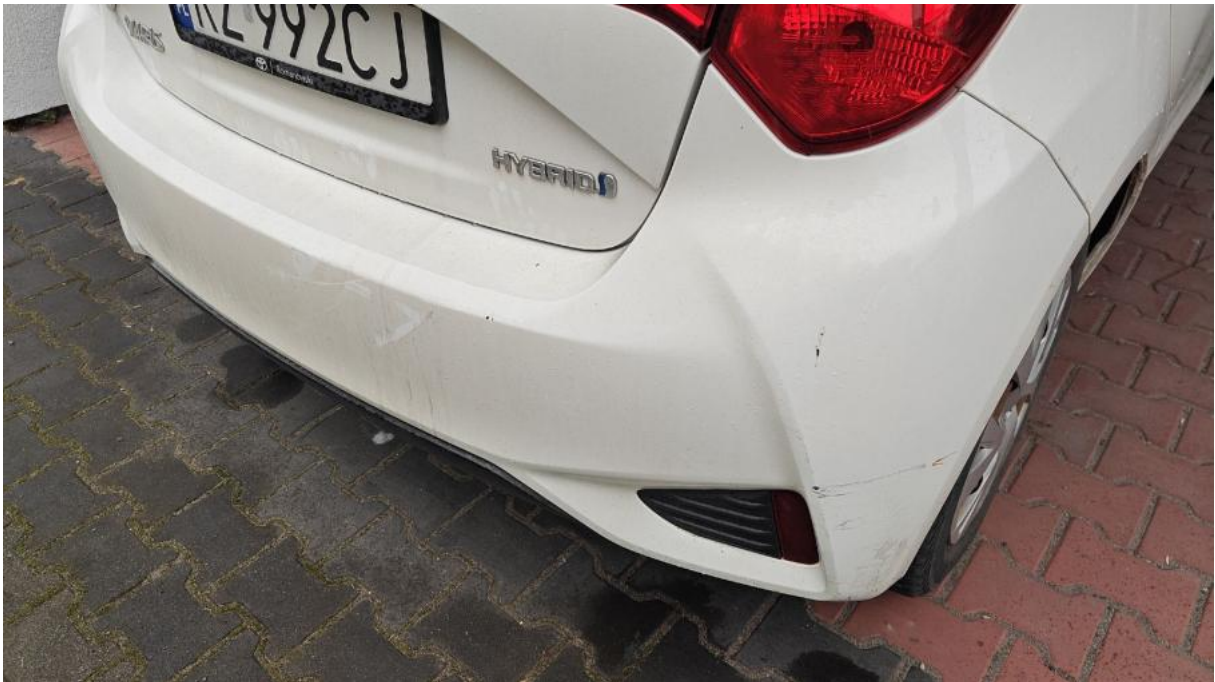
**Fot. 60**

Zderzak tylny - zdjęcie poglądowe 1

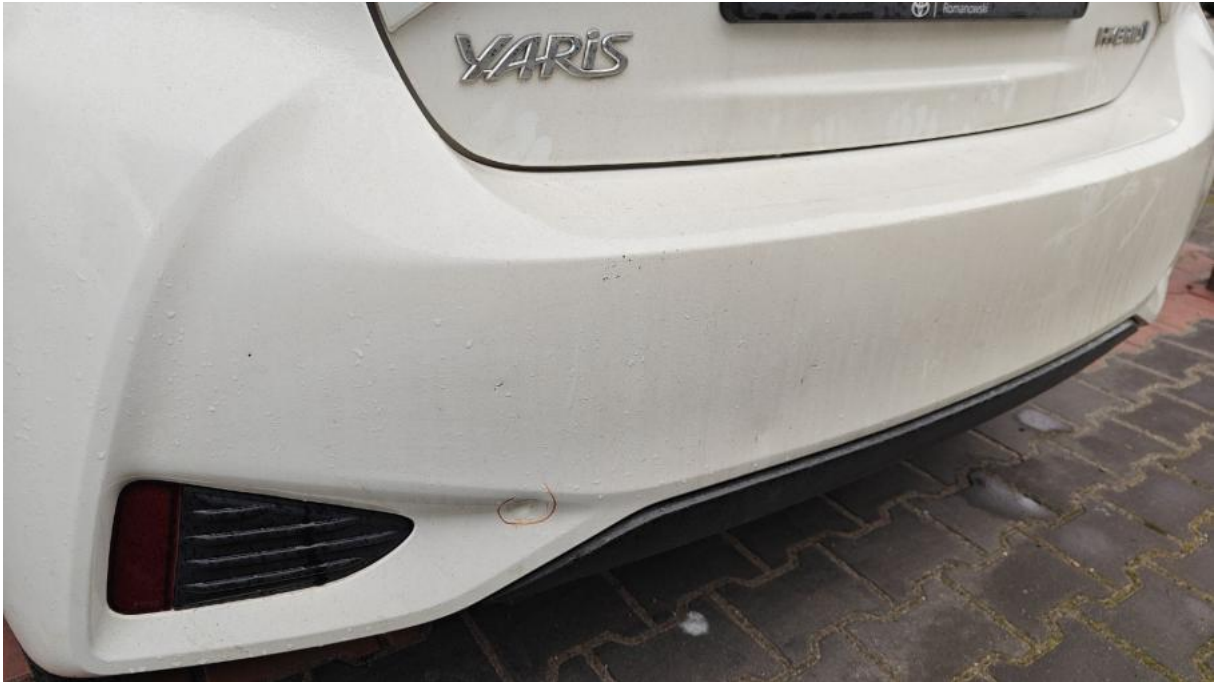
**Fot. 61**

Zderzak tylny - zdjęcie poglądowe 2

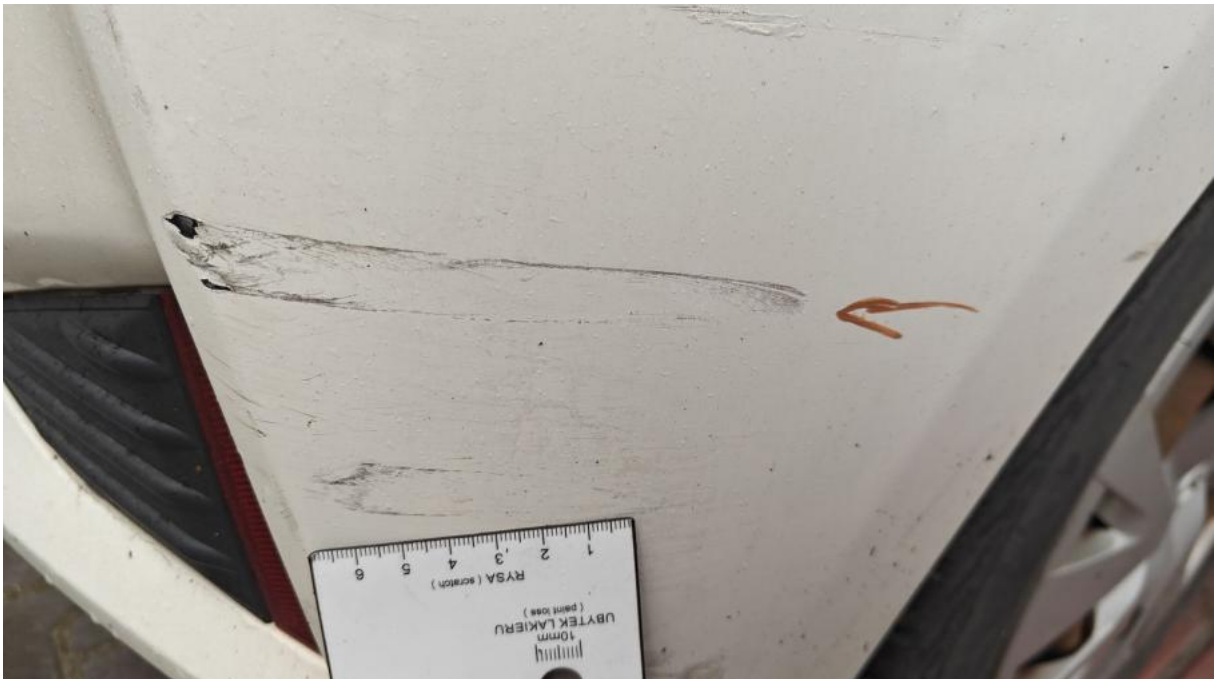
**Fot. 62**

Zderzak tylny - Rysa/odprysk 1

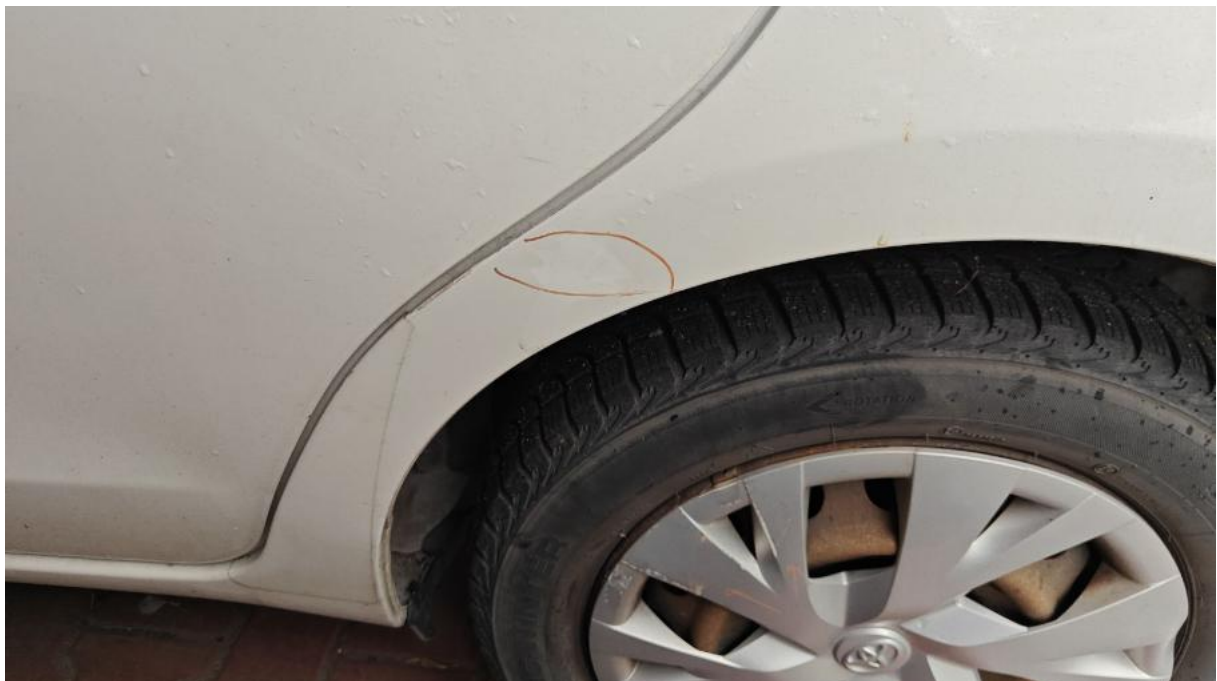
**Fot. 64**

Błotnik tylny L / Ściana boczna L - zdjęcie poglądowe 1

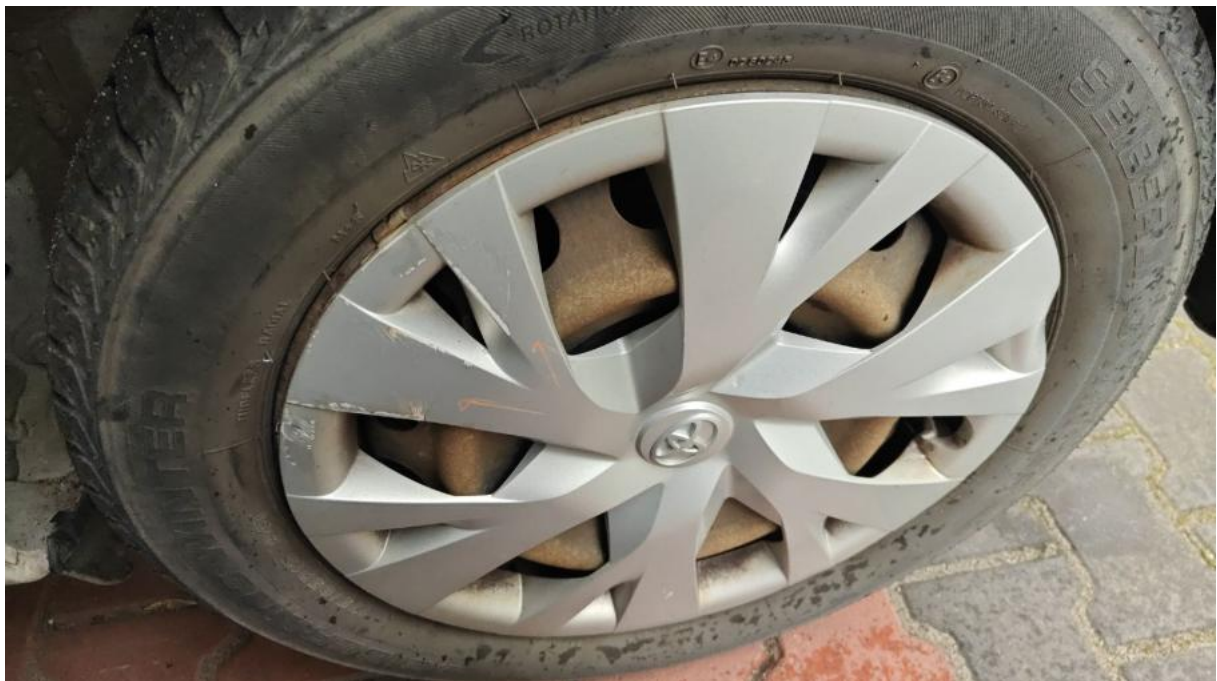
**Fot. 66**

Kołpak tylny L - zdjęcie poglądowe 1

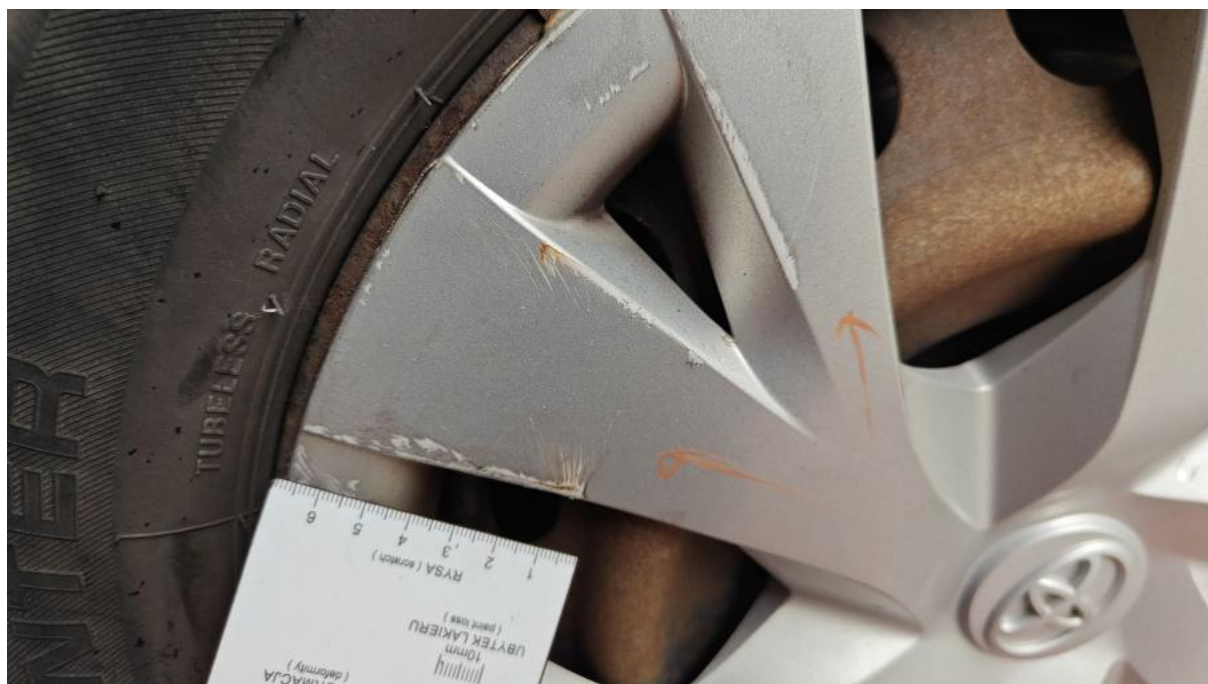
**Fot. 67**

Kołpak tylny L - Rysa/odprysk 1

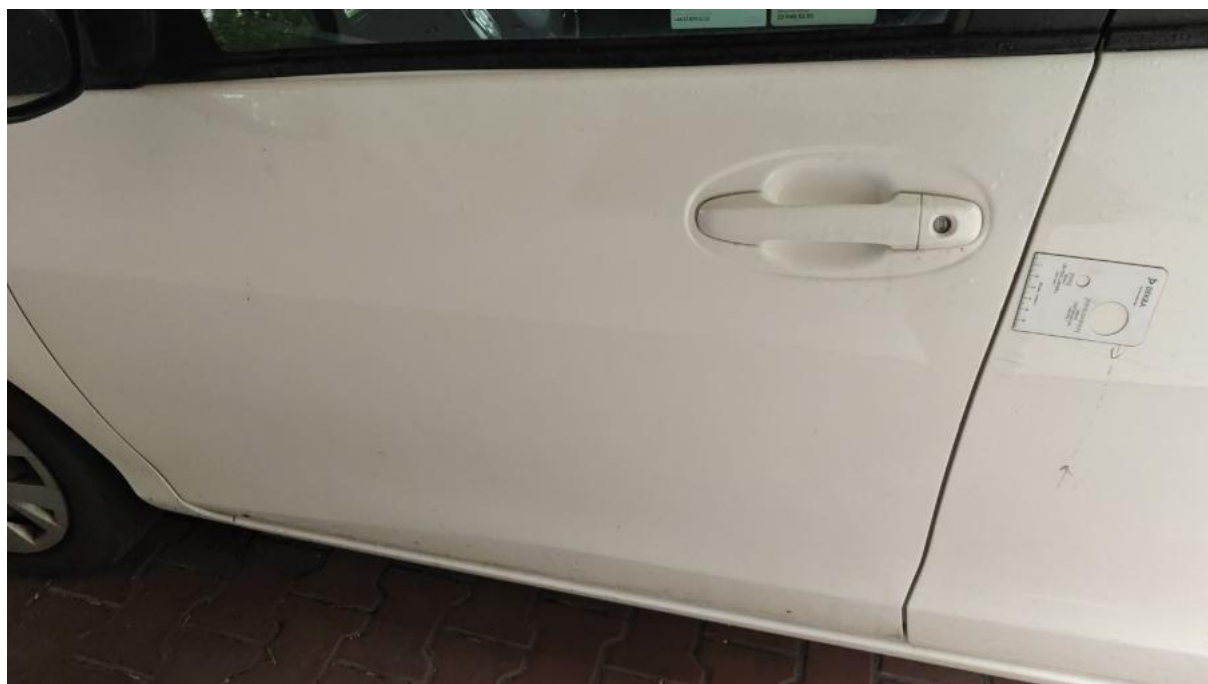
**Fot. 68**

Drzwi przed L - zdjęcie poglądowe 1

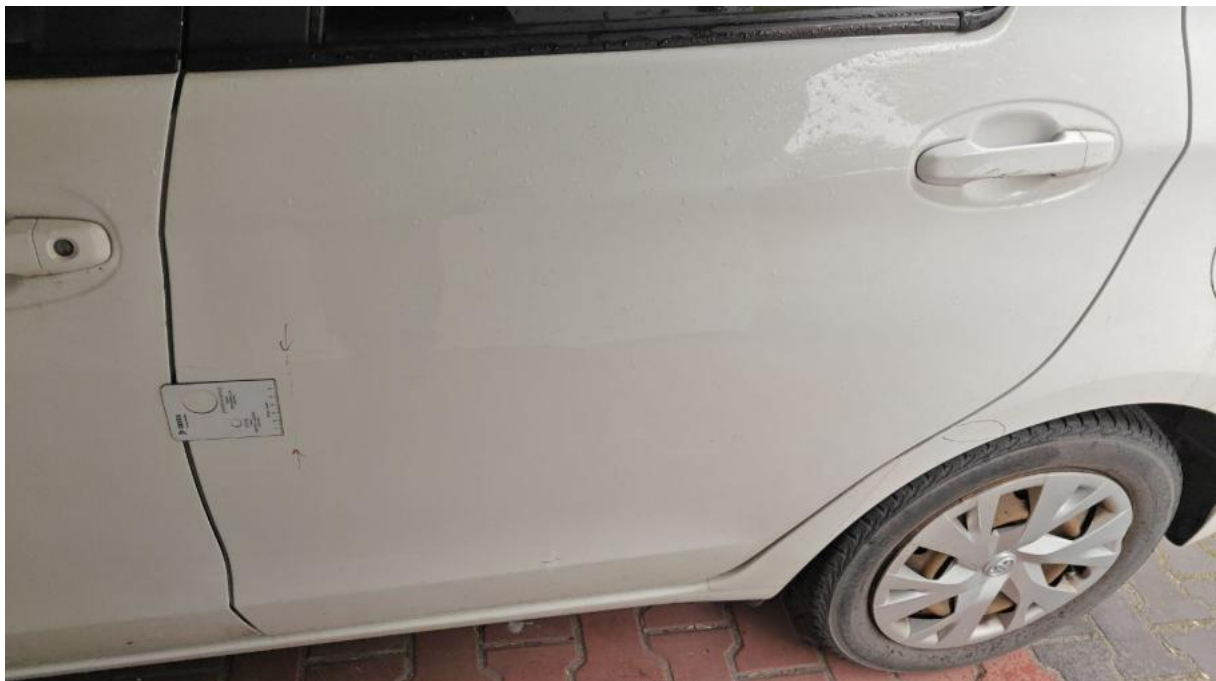
**Fot. 70**

Drzwi tylne L - zdjęcie poglądowe 1

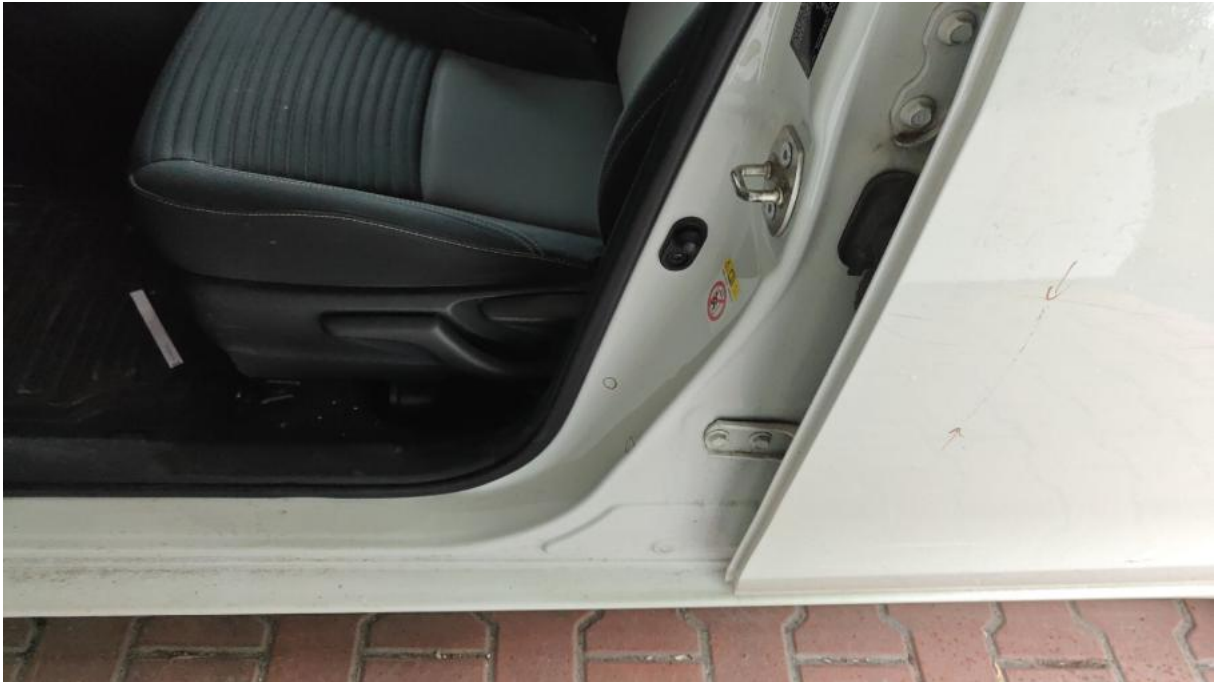
**Fot. 73**

Słupek środkowy L - zdjęcie poglądowe 1

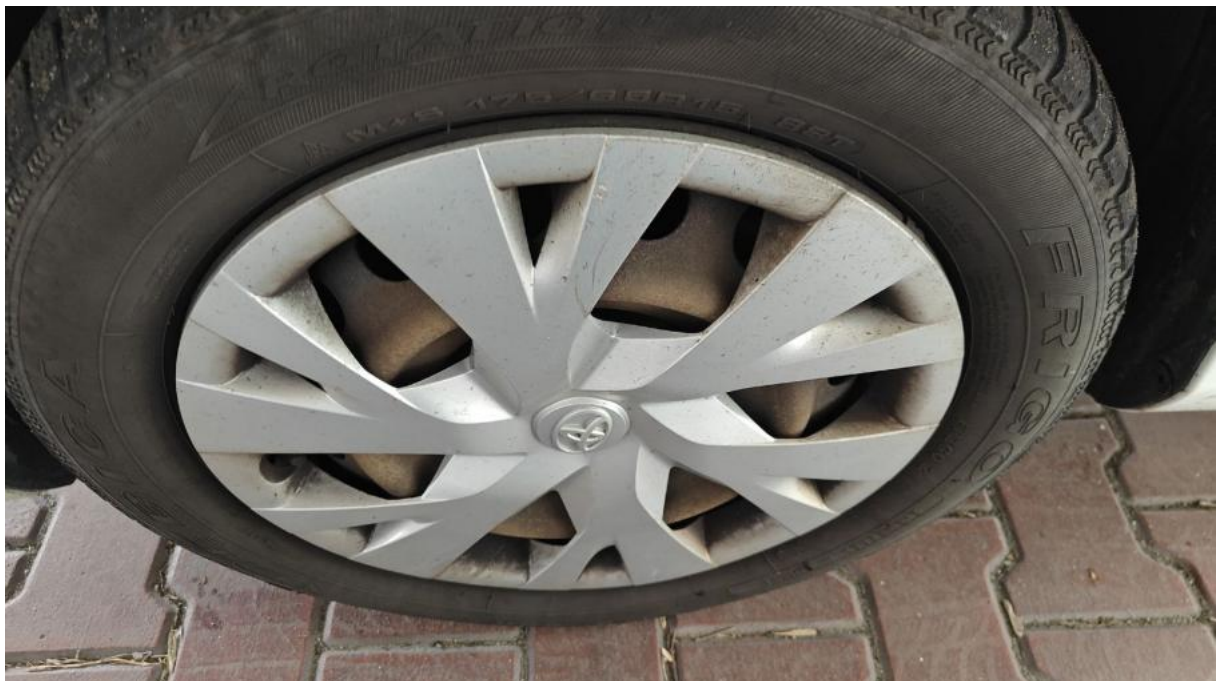
**Fot. 76**

Kołpak przedni L - zdjęcie poglądowe 1

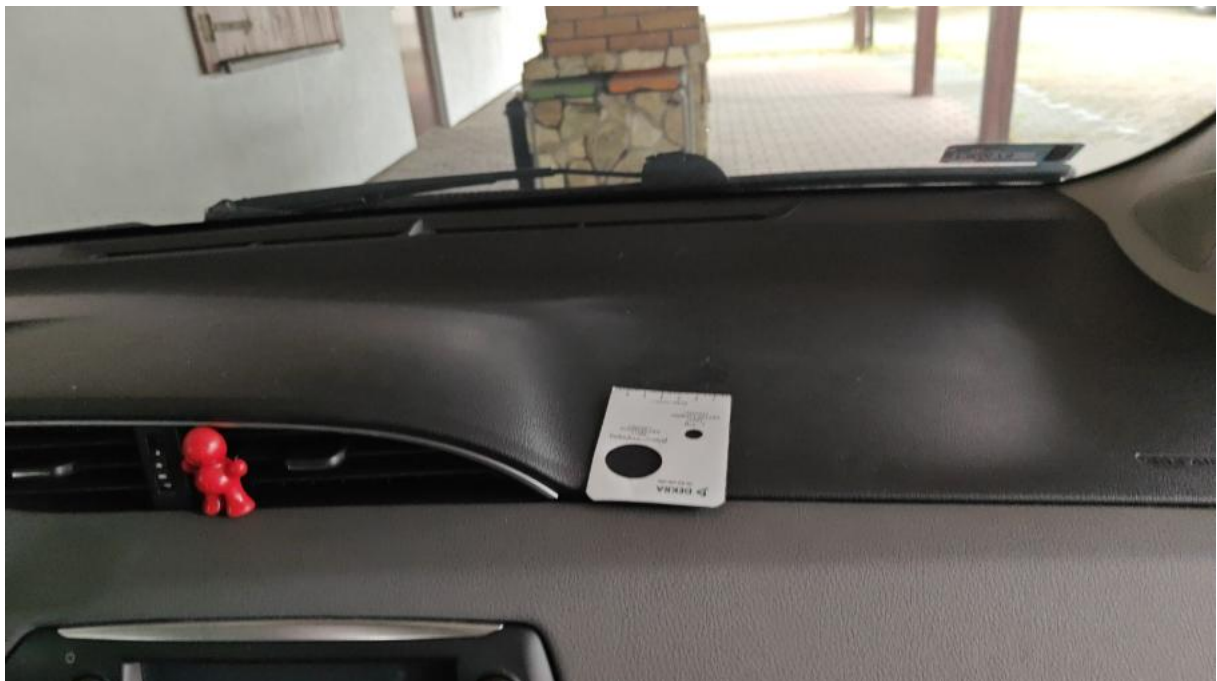
**Fot. 78**

Deska rozdzielcza - zdjęcie poglądowe 1

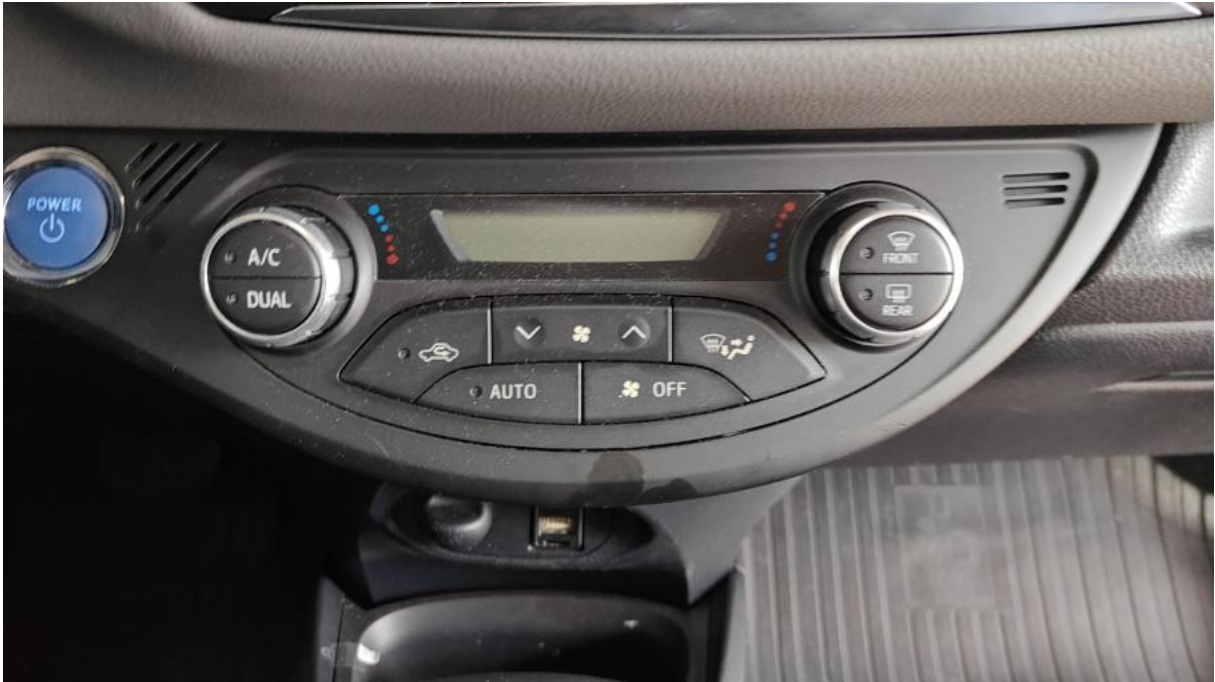
**Fot. 79**

Deska rozdzielcza - zdjęcie poglądowe 2

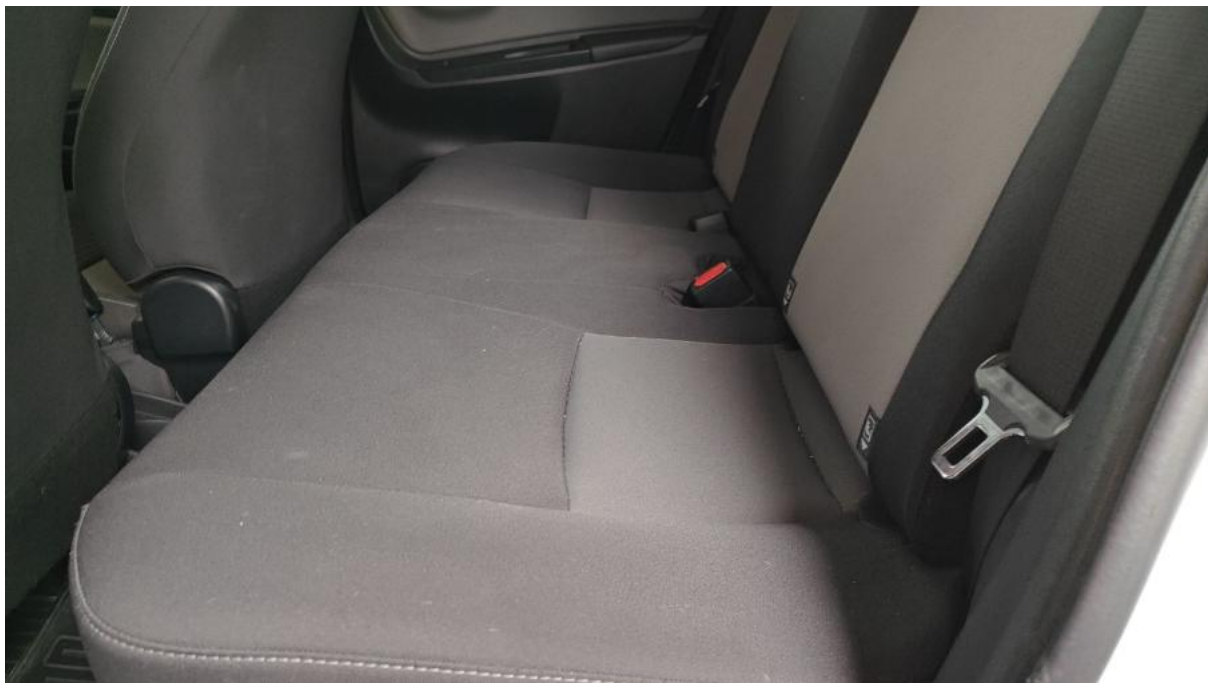
**Fot. 85**

Kanapa tyl. - zdjęcie poglądowe 1

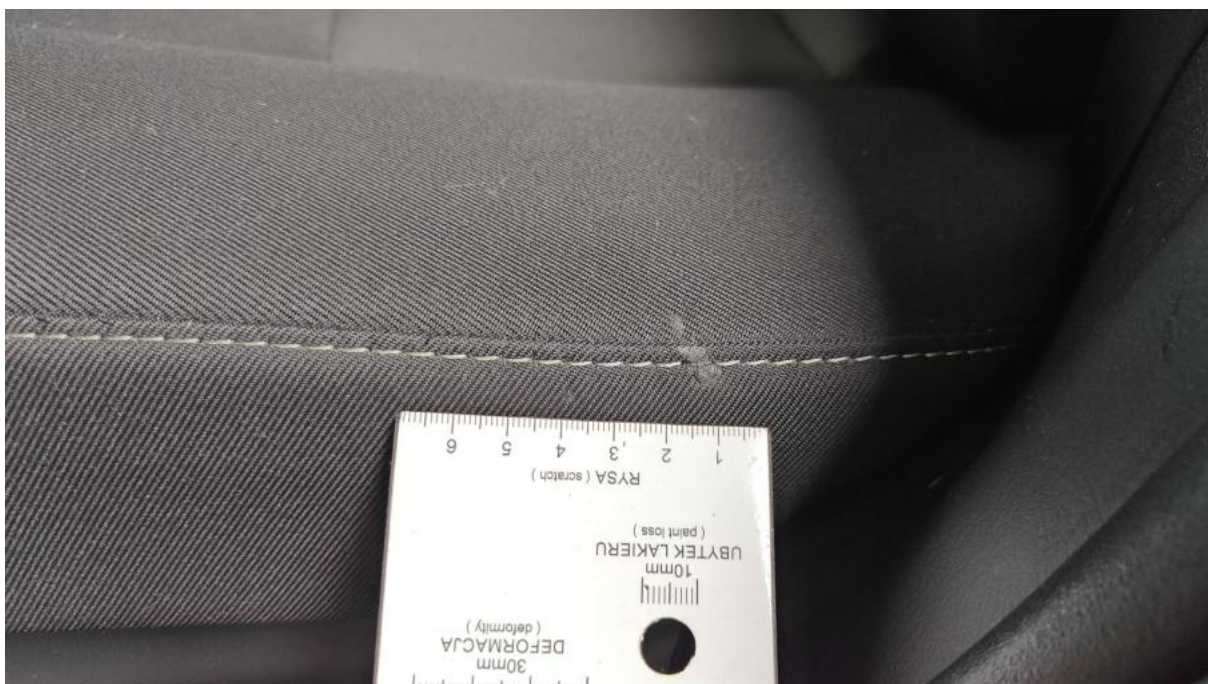
**Fot. 86**

Kanapa tyl. - Inne 1
