## Raport z oględzin pojazdu

| Numer raportu | 06037/6/25-15201 | Data raportu | 18-06-2025 |

| Marka, model | TOYOTA Yaris 17-20 |
| Numer rejestracyjny | RZ992CJ |

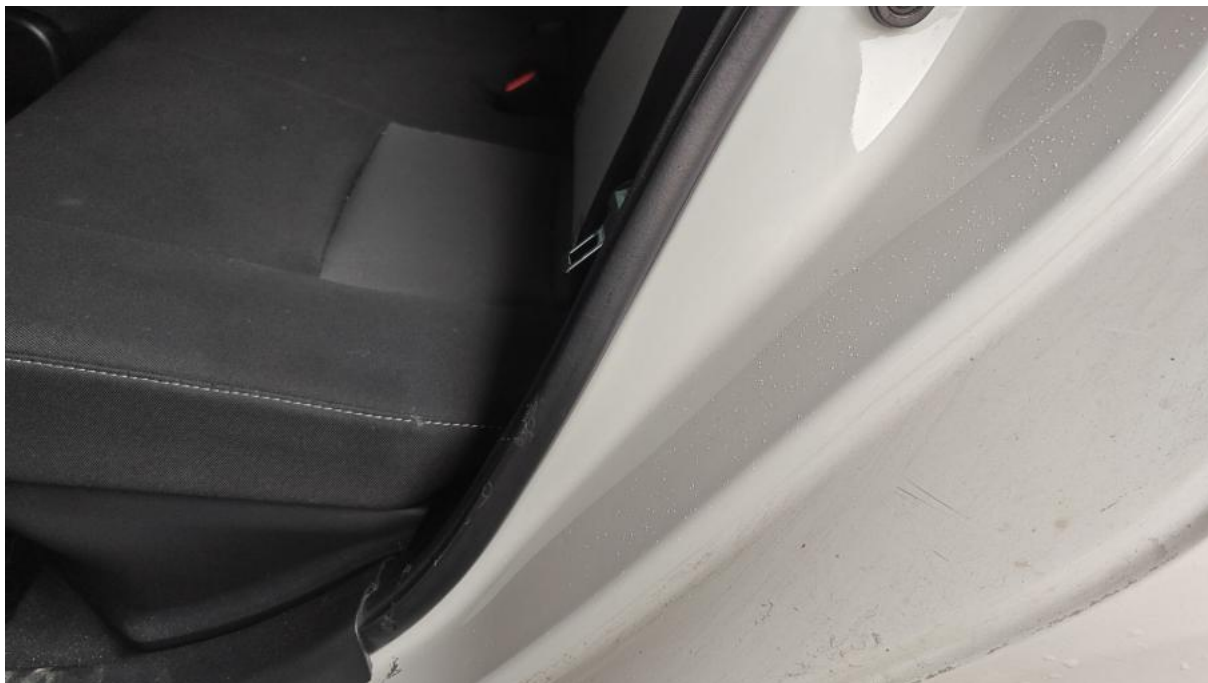
**Fot. 87**

Uszczelka drzwi tylnych L - zdjęcie poglądowe 1

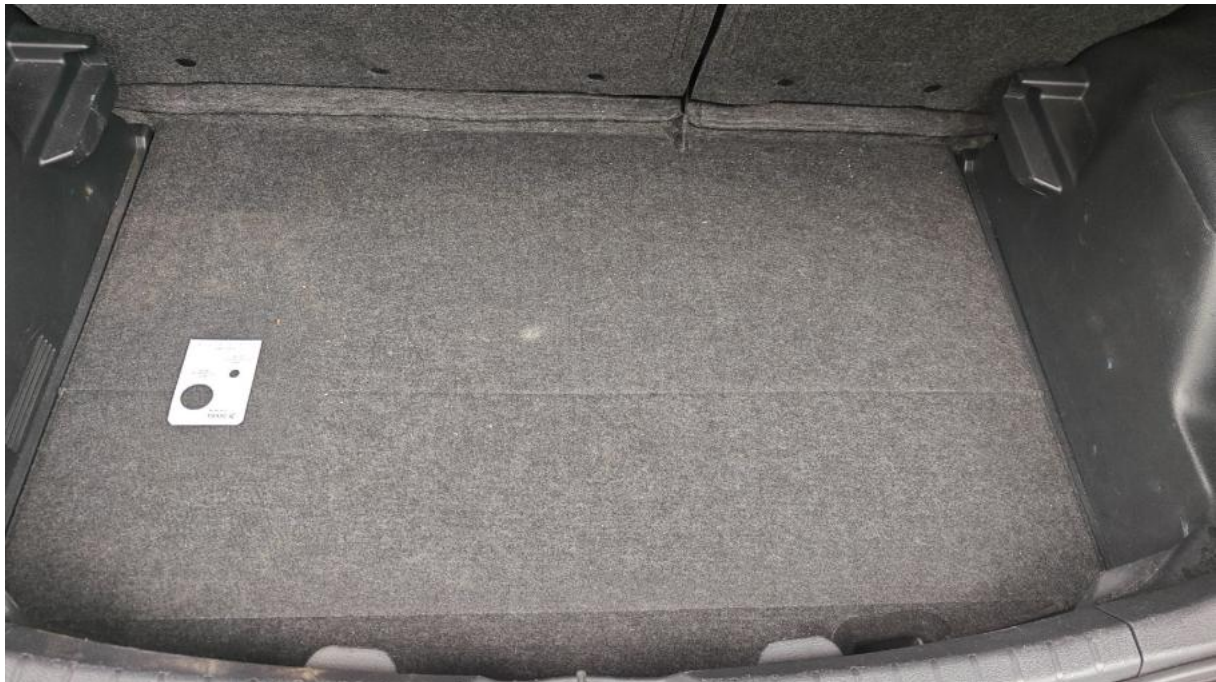
**Fot. 90**

Wykładzina podłogi bagażnika - zdjęcie poglądowe 1

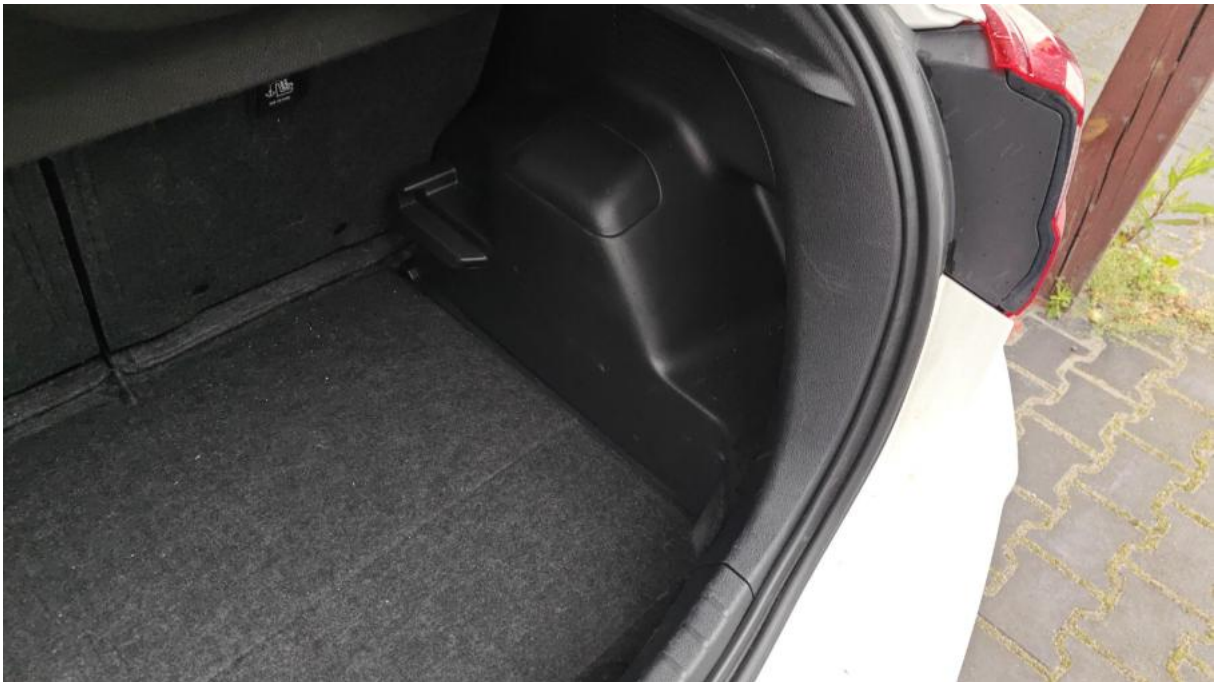
**Fot. 92**

Wykładzina przestrzeni bagażowej - zdjęcie poglądowe 1
