1.7.2025

207194

**TÜVNORD****Zustandsbericht****TÜV NORD Autoservice GmbH - Wurster Straße 92 - 27580 Bremerhaven**

Datenquelle: **VIN-Abfrage**  
 Hersteller: **Skoda**  
 Typ: **Octavia Combi**  
 Fahrgestellnummer: **TMBGE61Z262207194**  
 Erstzulassung: **02.02.2006**  
 Getriebe / Gänge: **Schaltgetriebe, 6 Gänge**  
 Schadstoffklasse: **EU4**  
 Vorverwendung: **Privat**

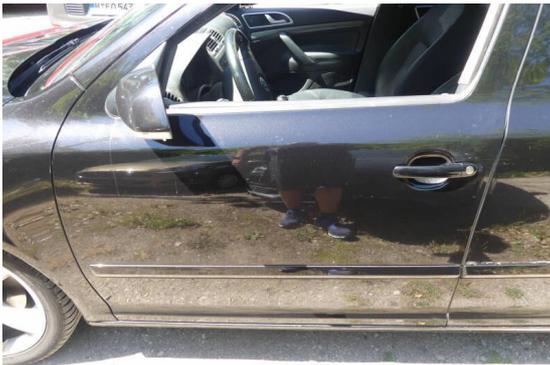
Bild 3: Karosserie / Tür vorne links zerkratzt

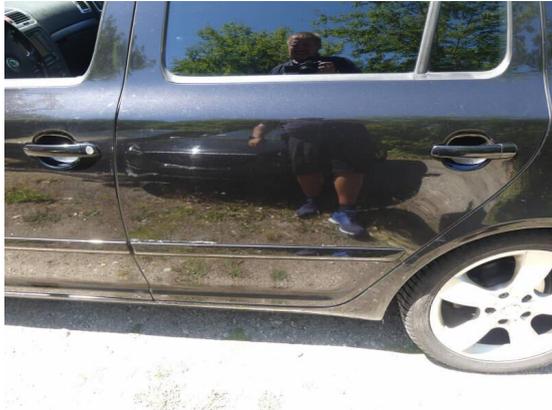
Bild 7: Karosserie / Tür hinten links zerkratzt

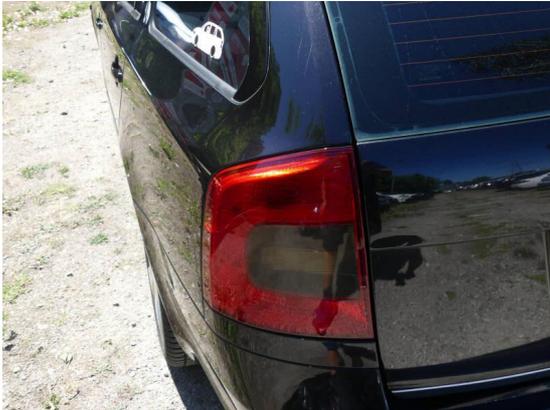
Bild 13: Technik / Rückleuchte rechts und links gebrochen

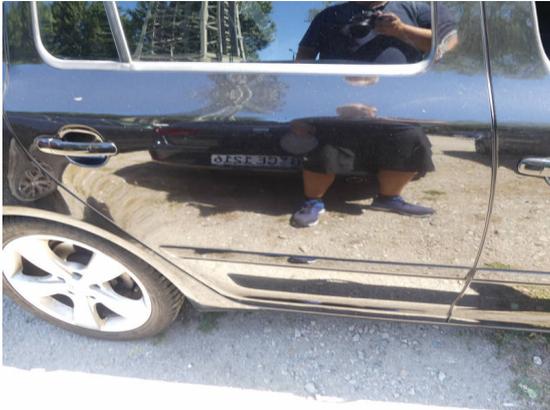
Bild 19: Karosserie / Tür hinten rechts Delle und zerkratzt

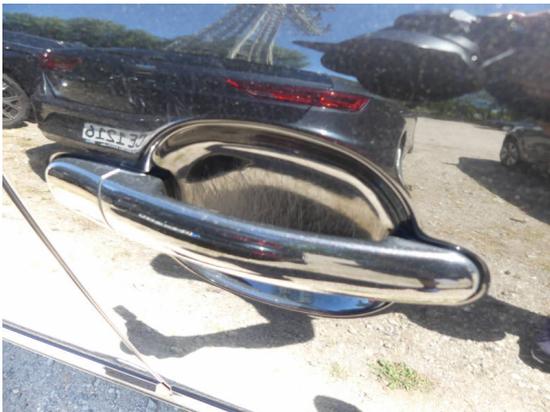
Bild 21: Karosserie / Tür vorne rechts Dellen und zerkratzt

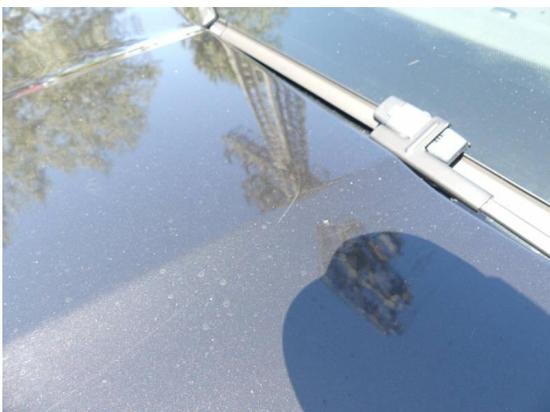
Bild 29: Karosserie / Motorhaube zerkratzt

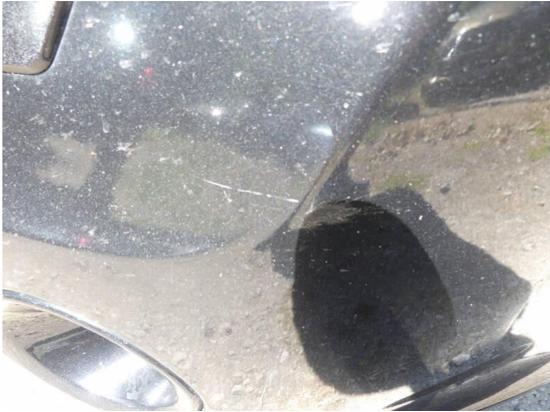
Bild 31: Karosserie / Stoßfänger vorn Kratzer

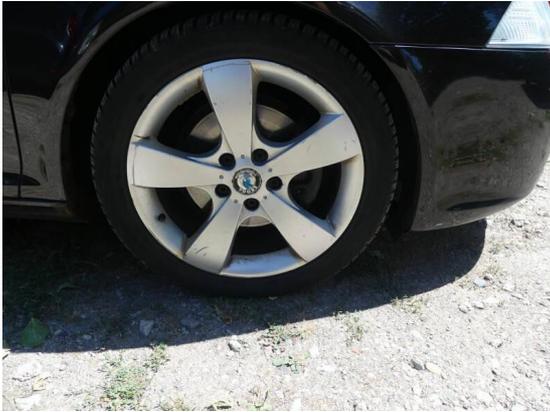
Bild 43: Reifen - Felge / Felgen ( alle ) zerkratzt

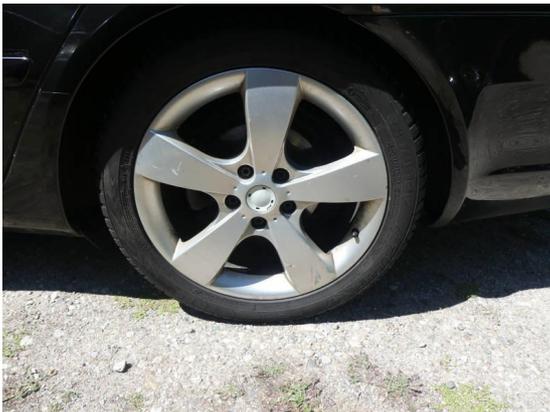
Bild 45: Reifen - Felge / Felgen ( alle ) zerkratzt
