## Raport z oględzin pojazdu

| Numer raportu | 215377/6/25-11401 | Data raportu | 17-06-2025 |

| Marka, model | FORD Mondeo Hatchback 14-19 |
| Numer rejestracyjny | SK714KC |

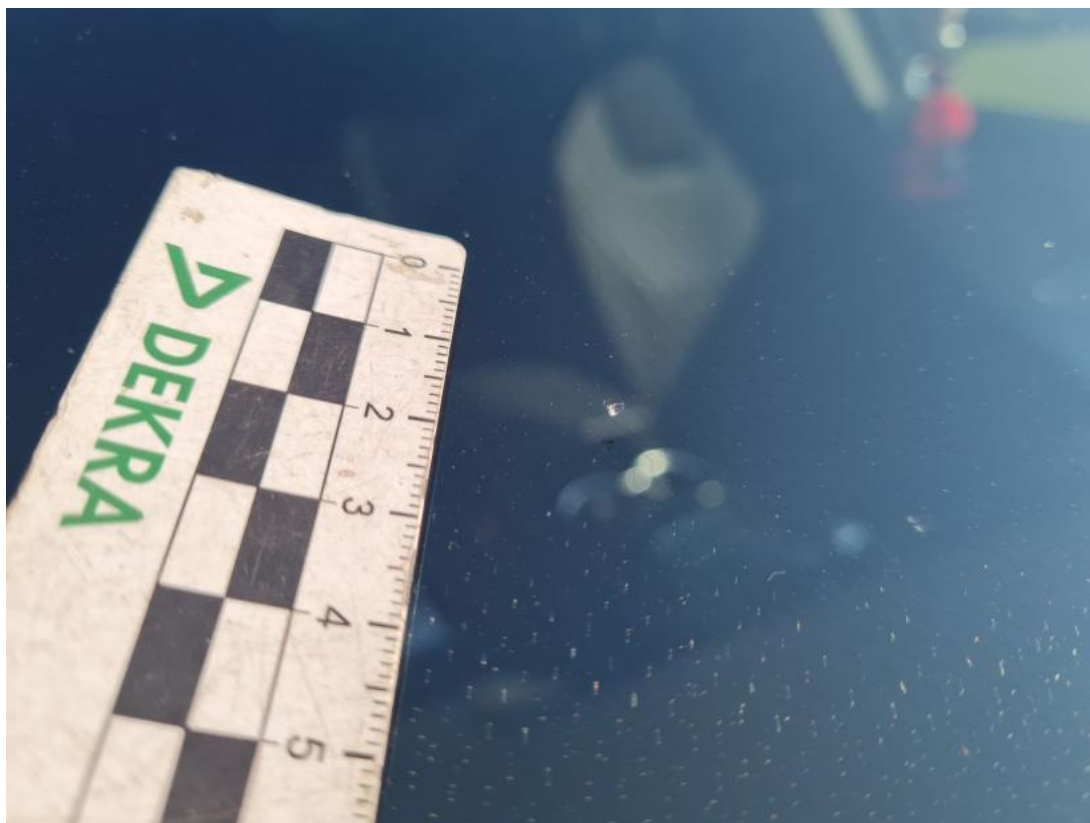
**Fot. 49**

Szyba czołowa - Rysa/odprysk 1

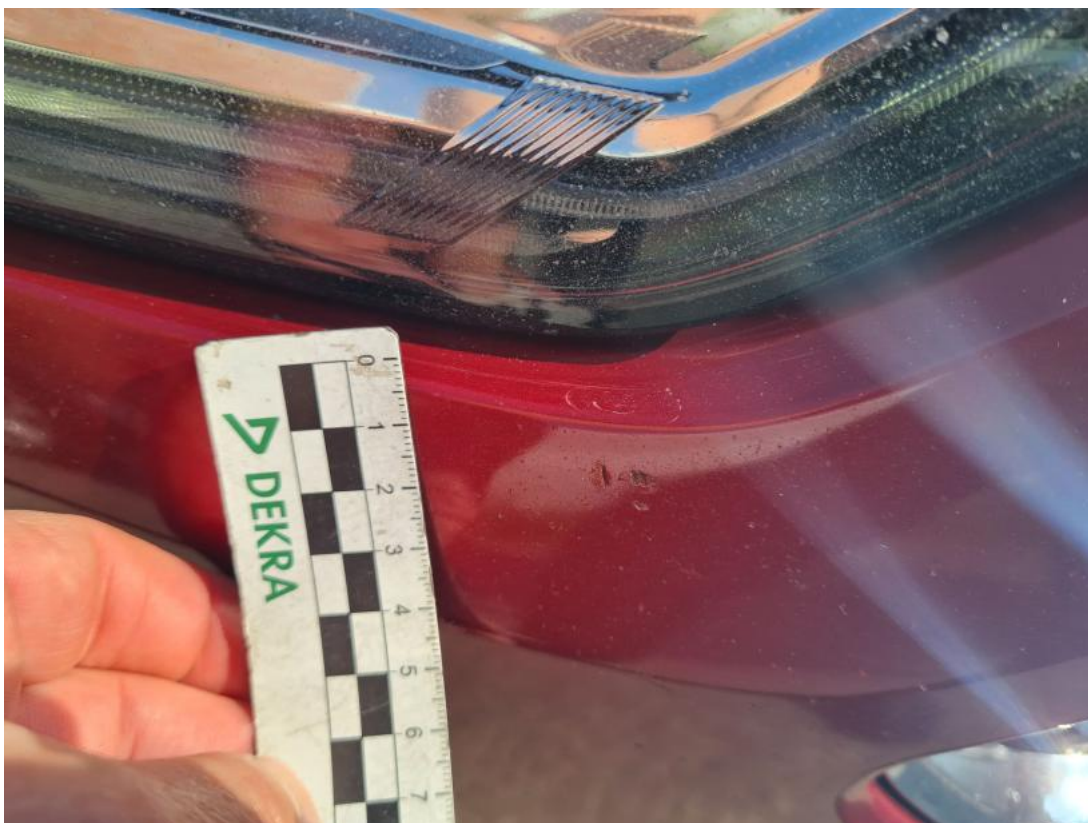
**Fot. 55**

Zderzak - Rysa/odprysk 2

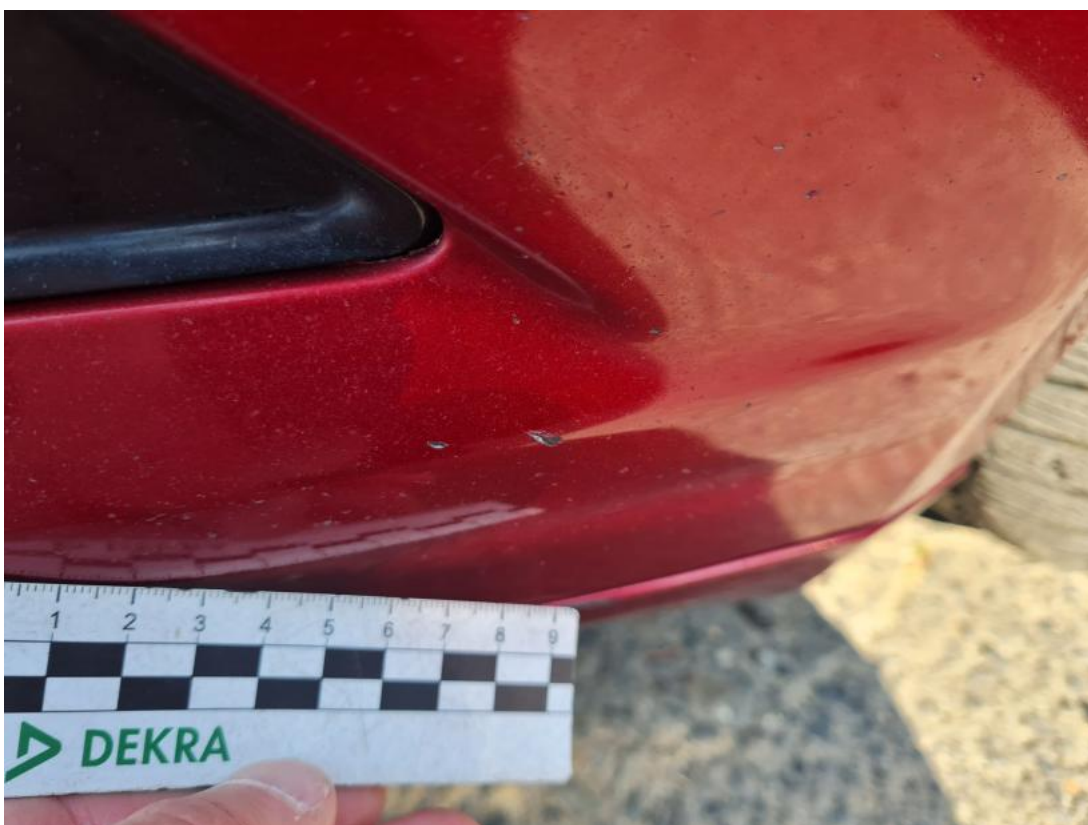
**Fot. 56**

Zderzak() - Rysa/odprysk 3

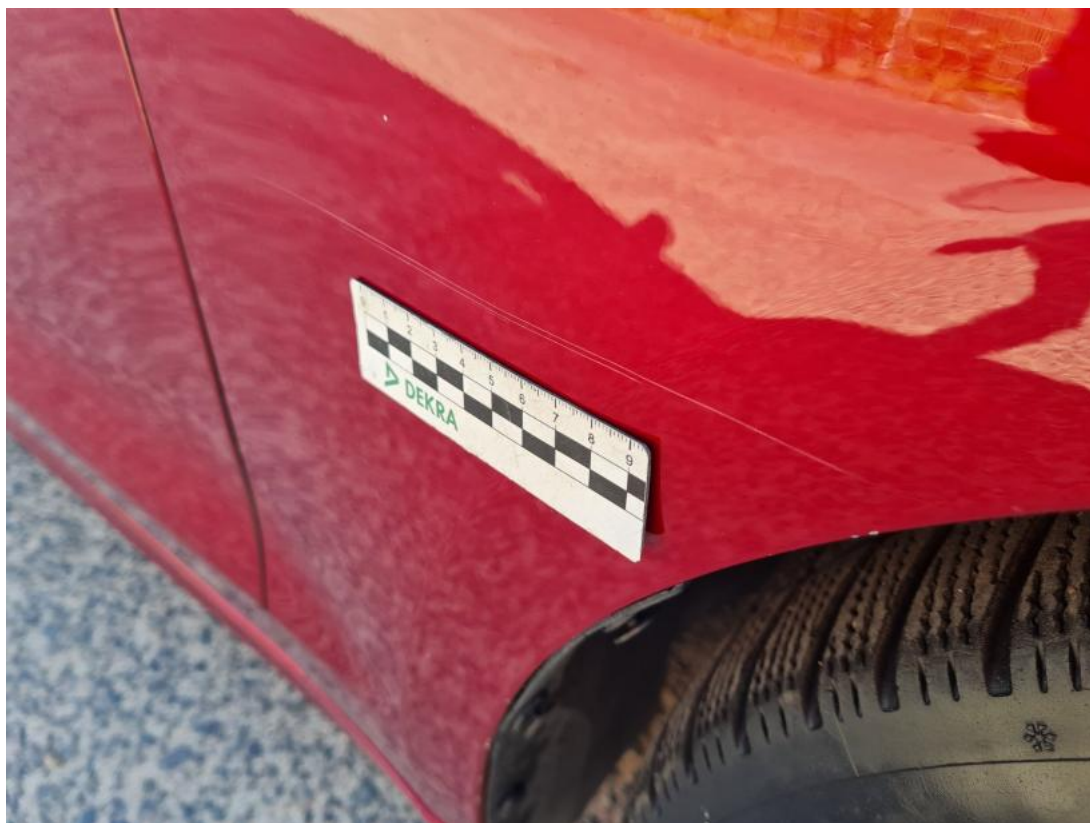
**Fot. 57**

Błotnik przedni P - Rysa/odprysk 1

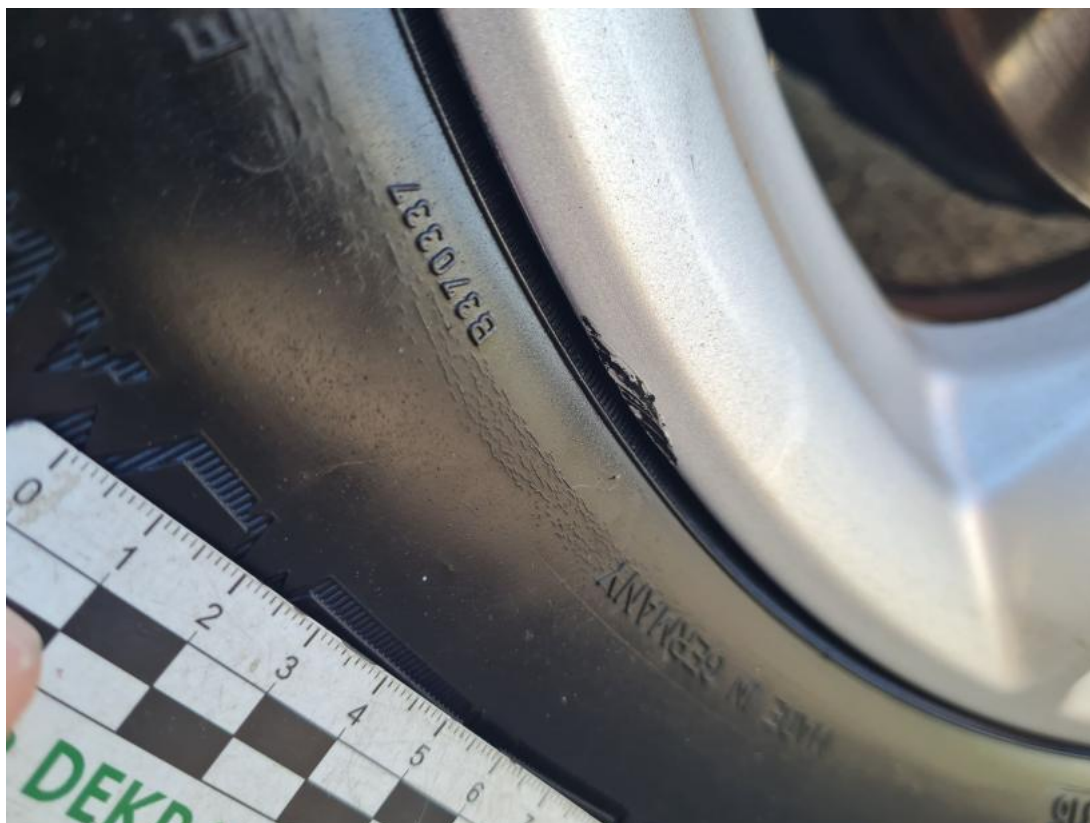
**Fot. 59**

Felga aluminiowa przednia P - Rysa/odprysk 1

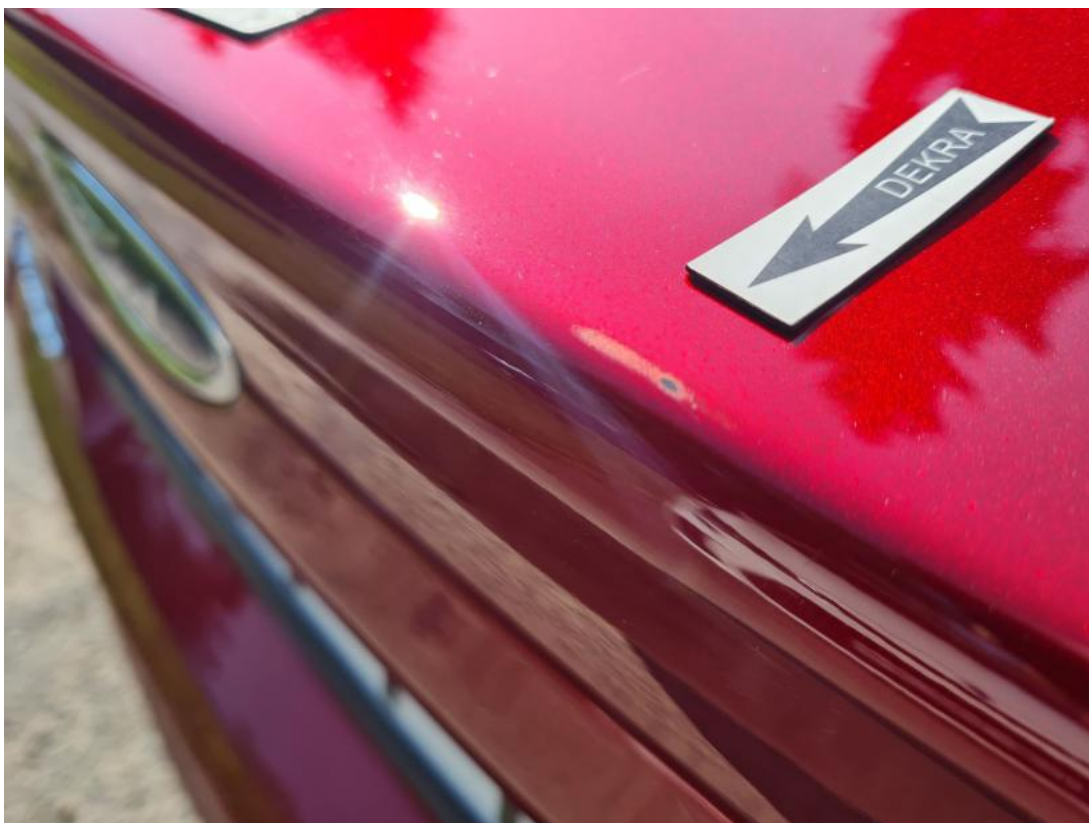
**Fot. 75**

Pokrywy bagażnika - Rysa/odprysk 1

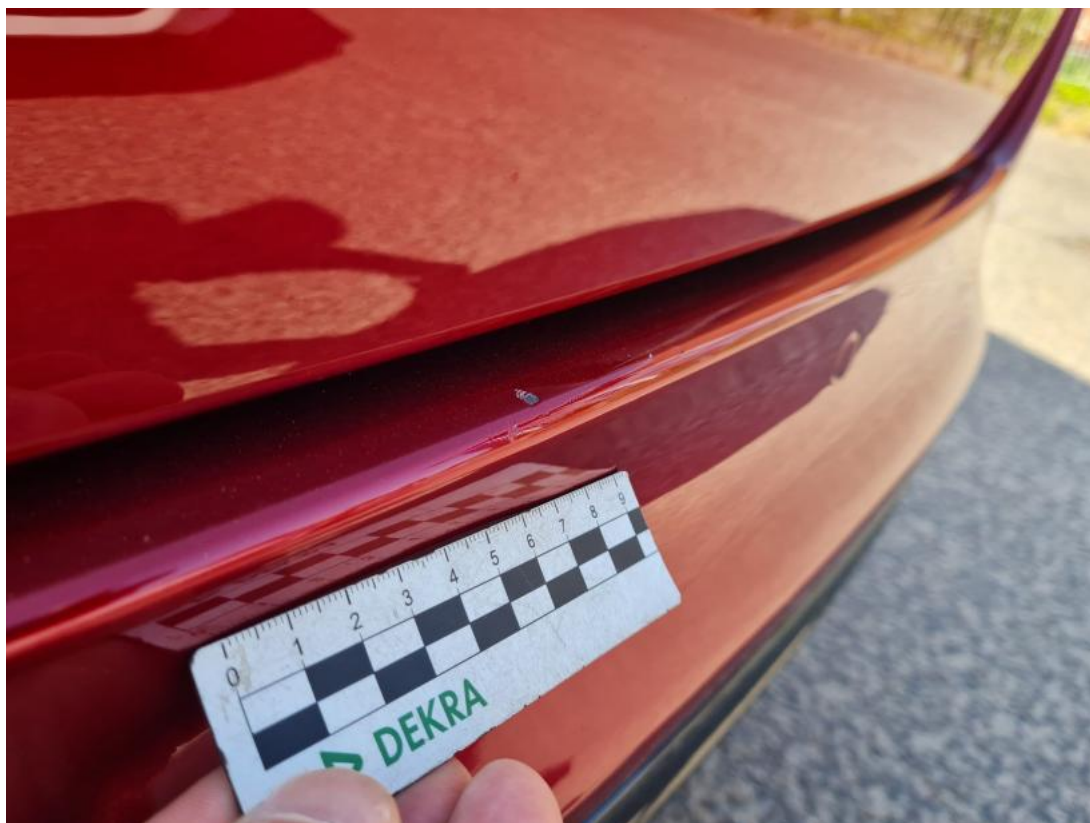
**Fot. 79**

Zderzak tylny - Rysa/odprysk 1

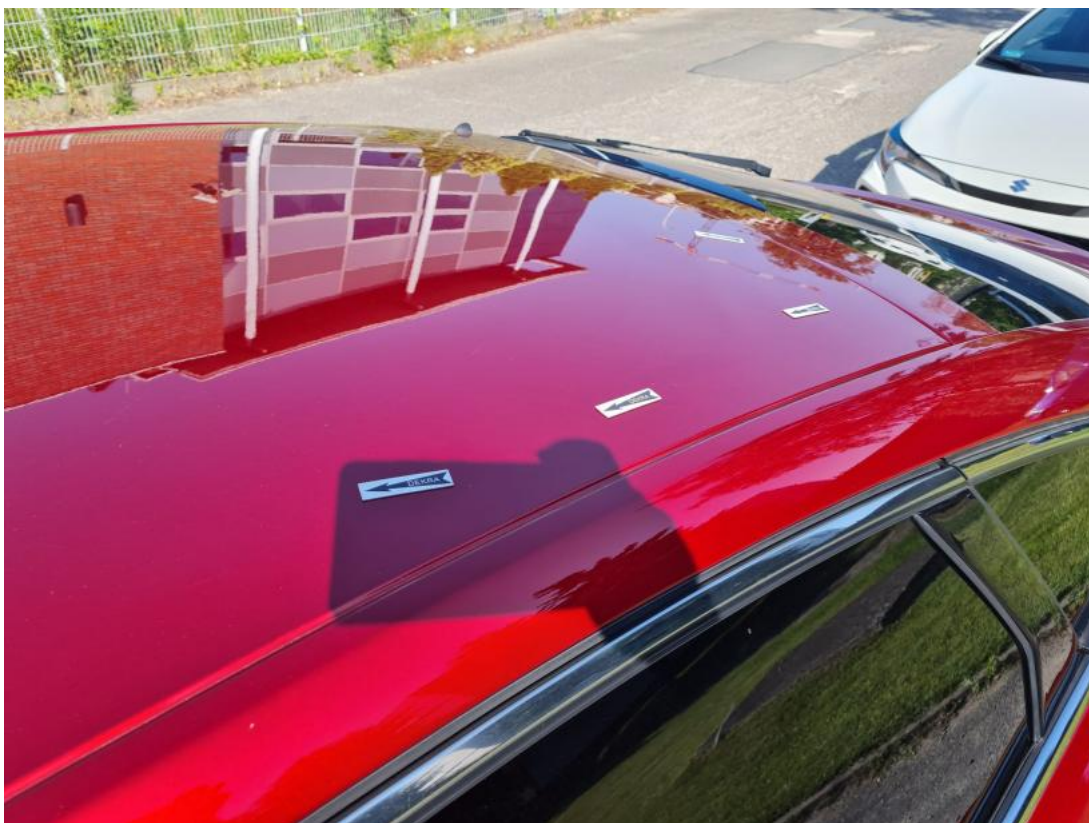
**Fot. 89**

| Poz. | Nazwa pozycji | Opis uszkodzeń | Kwalifik. | Naprawa [rbg] |
|---|---|---|---|---|
| 8 | Dach | rysa/odprysk, wgniecenie/odkształcenie, ślady korozji | NA | 3.5 |

Dach - Wgniecenie/odkształcenie 2

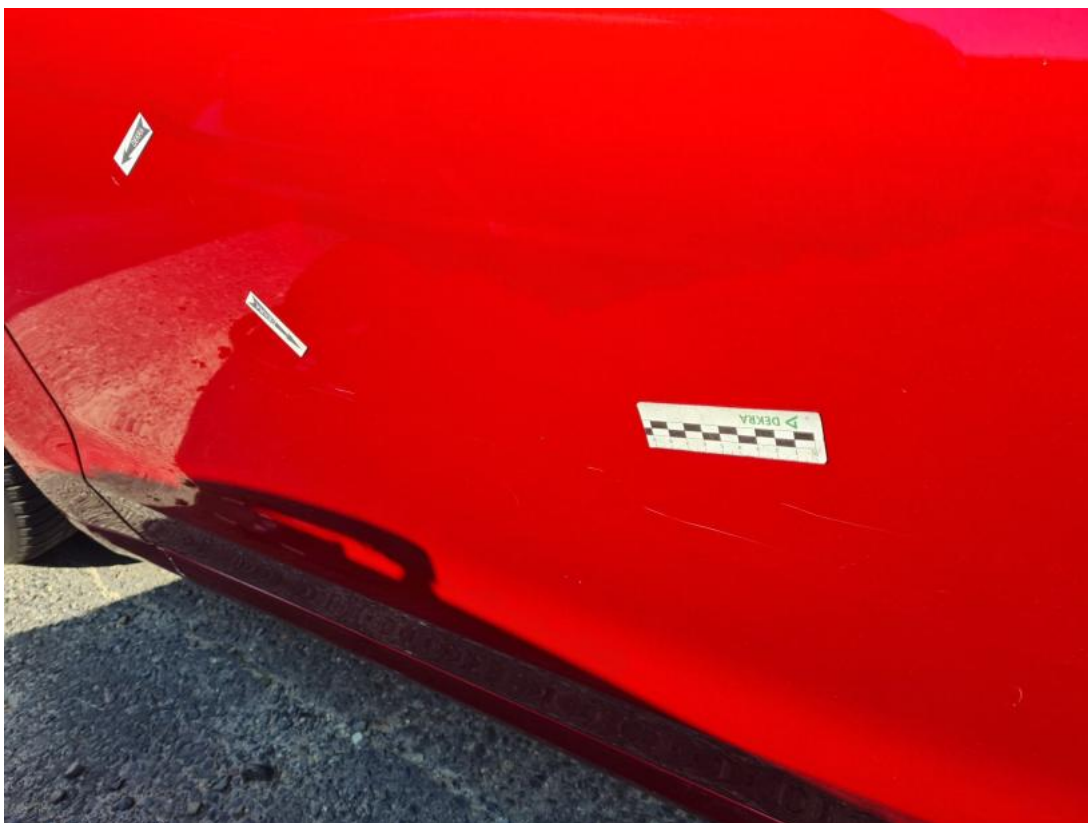
**Fot. 95**

Drzwi przed L() - Rysa/odprysk 3

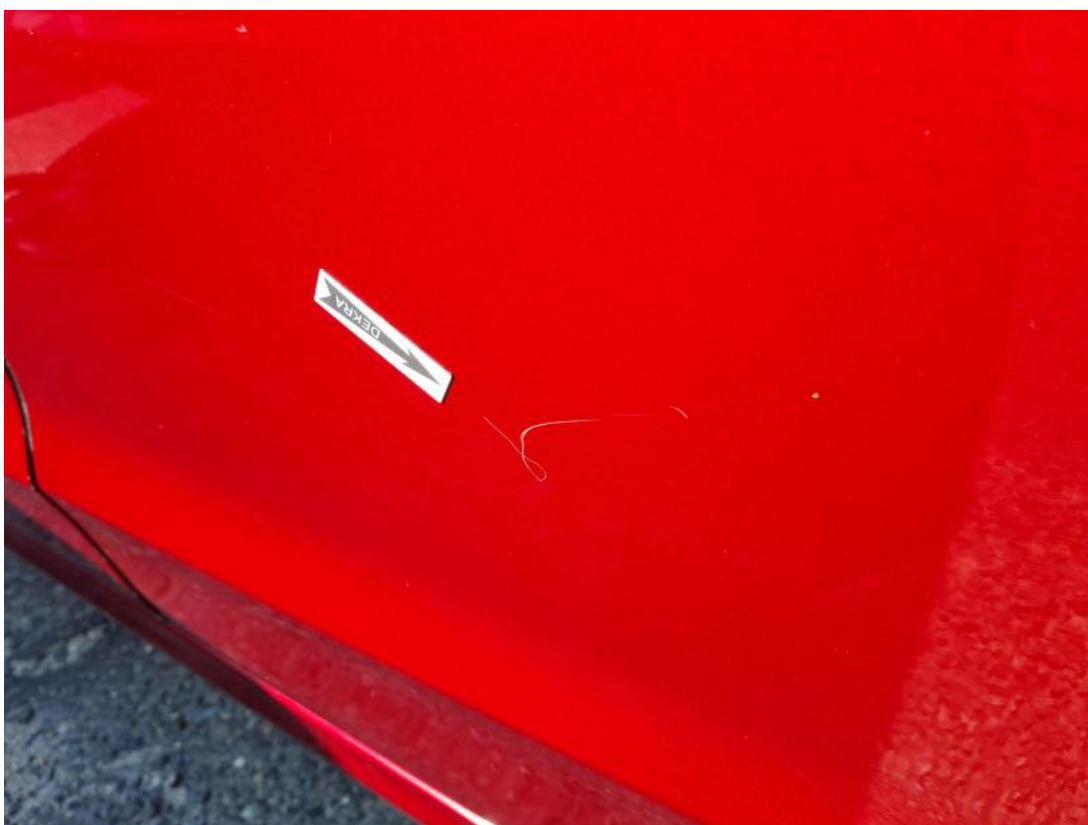
**Fot. 96**

Drzwi tylne L - Rysa/odprysk 1
