## Raport z oględzin pojazdu

| Numer raportu | 215508/6/25-11401 | Data raportu | 30-06-2025 |

| Marka, model | SKODA Octavia IV Kombi 20-24 |
| Numer rejestracyjny | PO2UR68 |

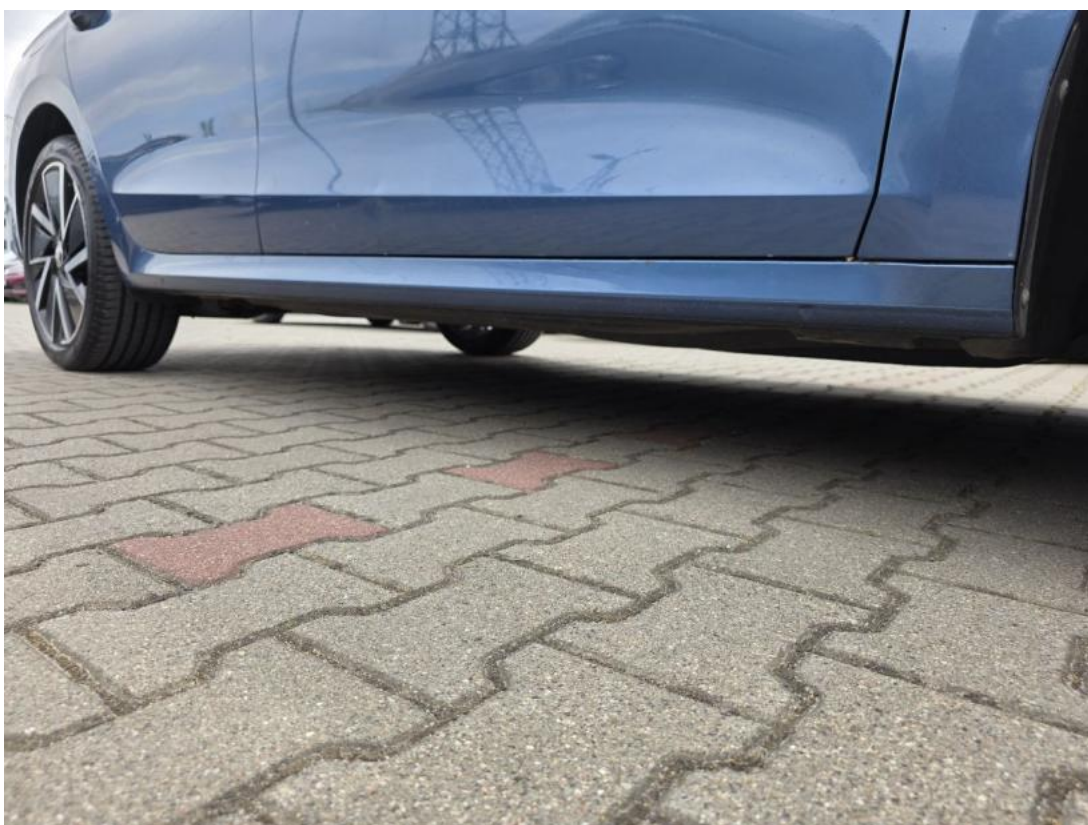
**Fot. 4**

| Poz. | Nazwa pozycji | Opis uszkodzeń | Kwalifik. | Naprawa [rbg] |
|---|---|---|---|---|
| 11 | Próg R | rysa/odprysk | | |

Próg prawy (widok od przodu)

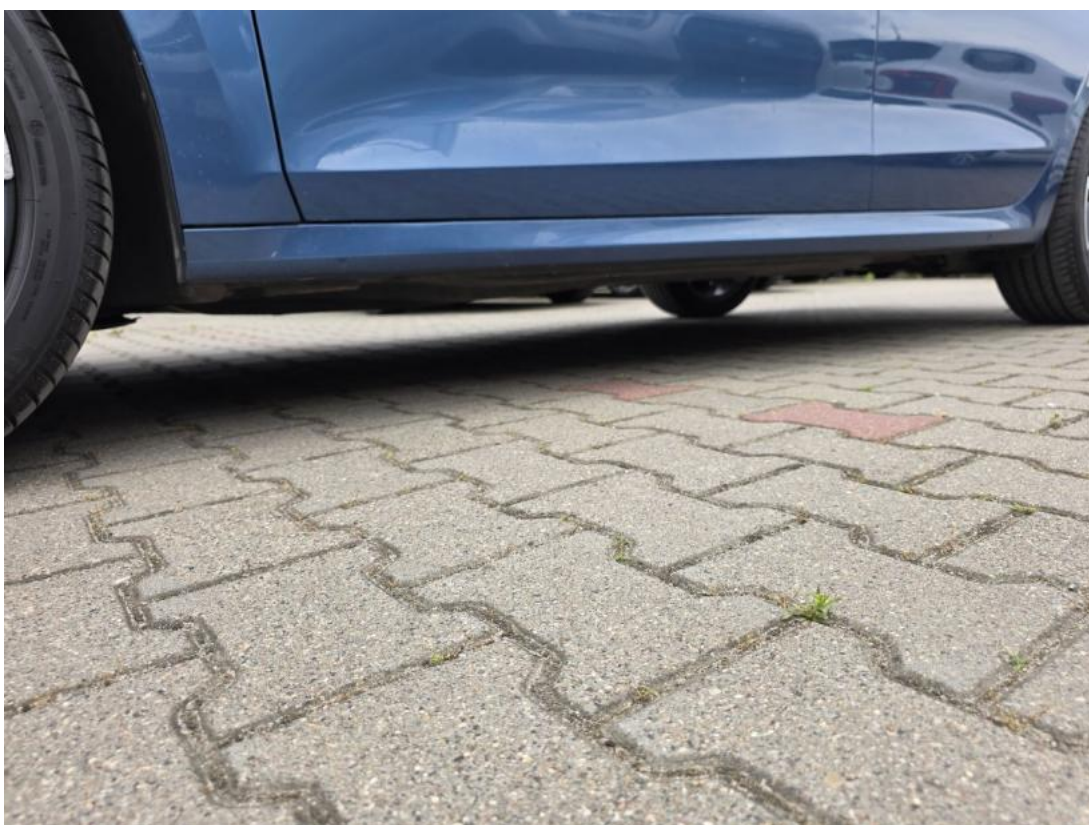
**Fot. 12**

| Poz. | Nazwa części | Przedział grubości powłoki lakierowej [µm] |
|---|---|---|
| 2 | Próg lewy | 150 - 500 |

Próg lewy (widok od przodu)

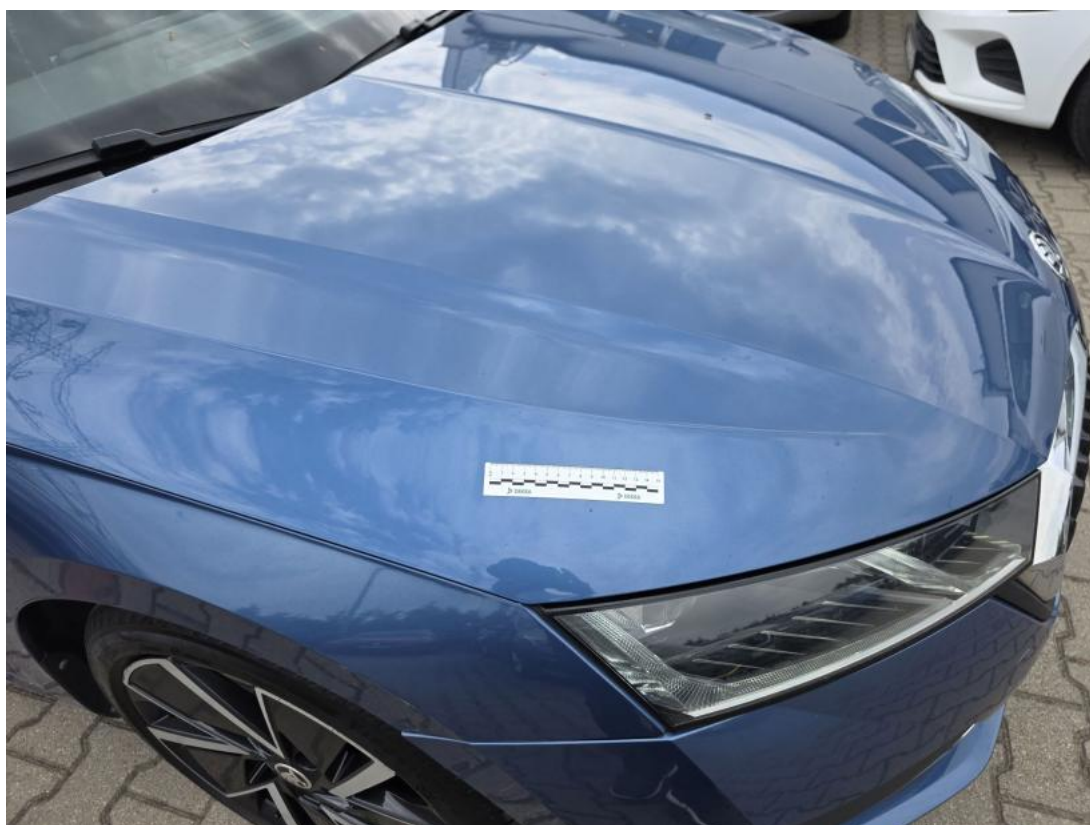
**Fot. 38**

| Poz. | Nazwa pozycji | Opis uszkodzeń | Kwalifik. | Naprawa [rbg] |
|---|---|---|---|---|
| 3 | Pokrywa przednia | rysa/odprysk, wgniecenie/odkształcenie | NA | 0.7 |

Pokrywa komory silnika - zdjęcie poglądowe 1

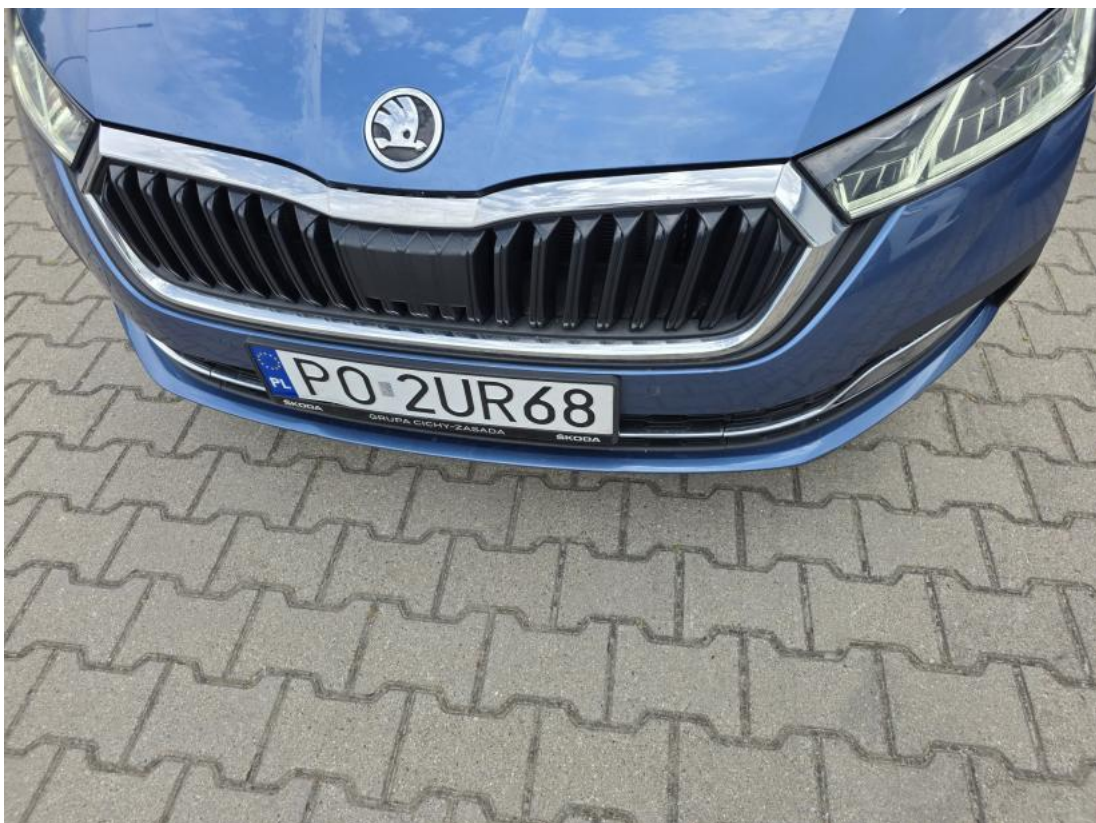
**Fot. 44**

| Poz. | Nazwa pozycji | Opis uszkodzeń | Kwalifik. | Naprawa [rbg] |
|---|---|---|---|---|
| 1 | Okladzina zderzaka przedniego | rysa/odprysk, wgniecenie/odkształcenie, pęknięcia powłoki lakierowej | NA | 1.3 |

Zderzak - zdjęcie poglądowe 1

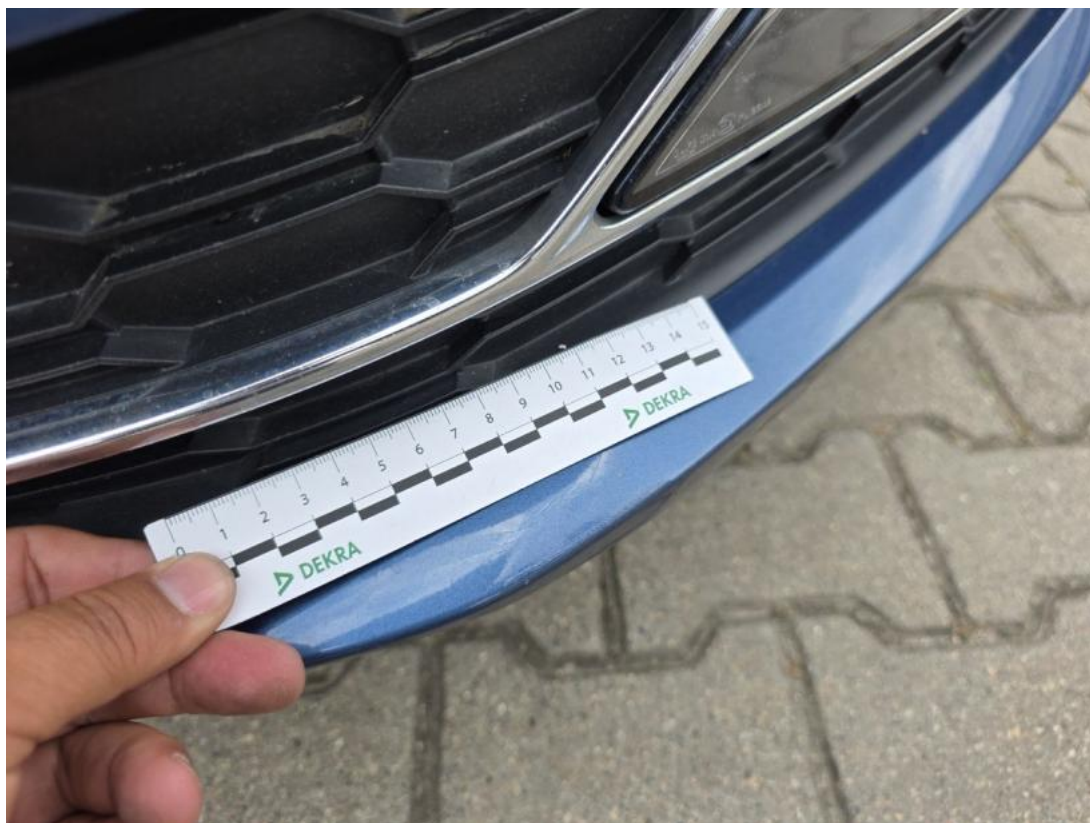
**Fot. 47**

Zderzak - Wgniecenie/odkształcenie 1

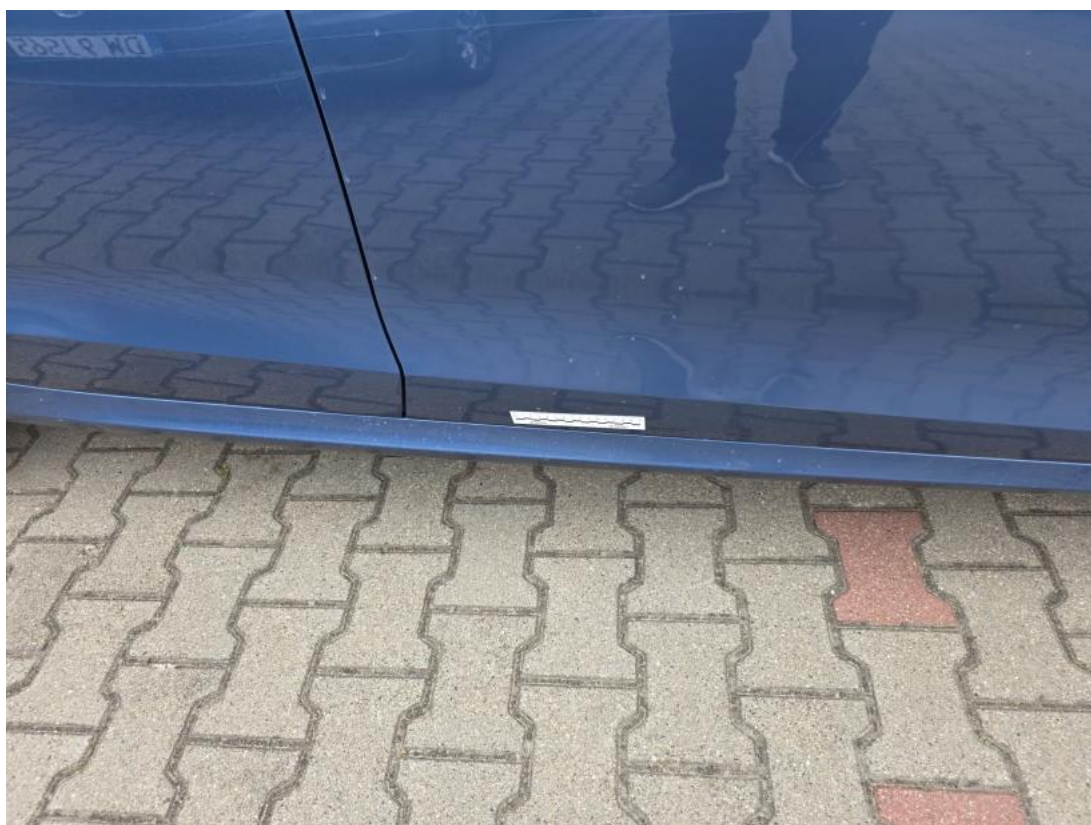
**Fot. 58**

Drzwi przednie P - Wgniecenie/odkształcenie 1

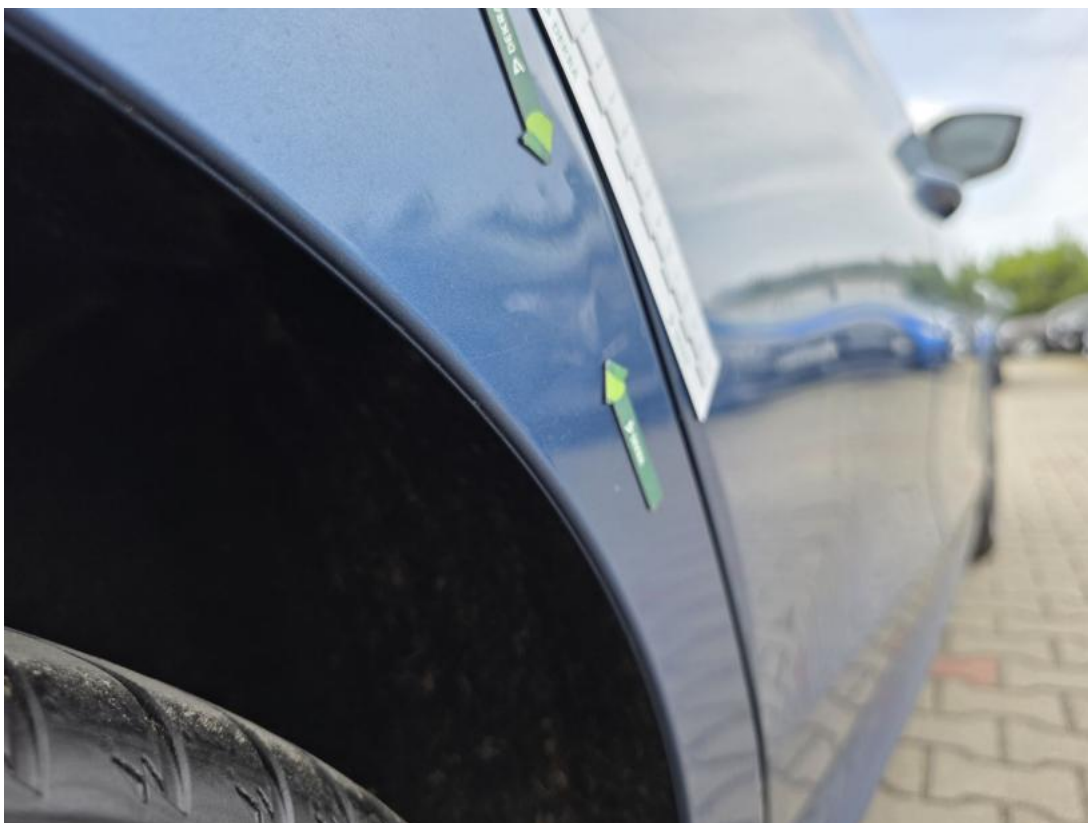
**Fot. 63**

Błotnik tylny P / Ściana boczna P - Wgniecenie/odkształcenie 1

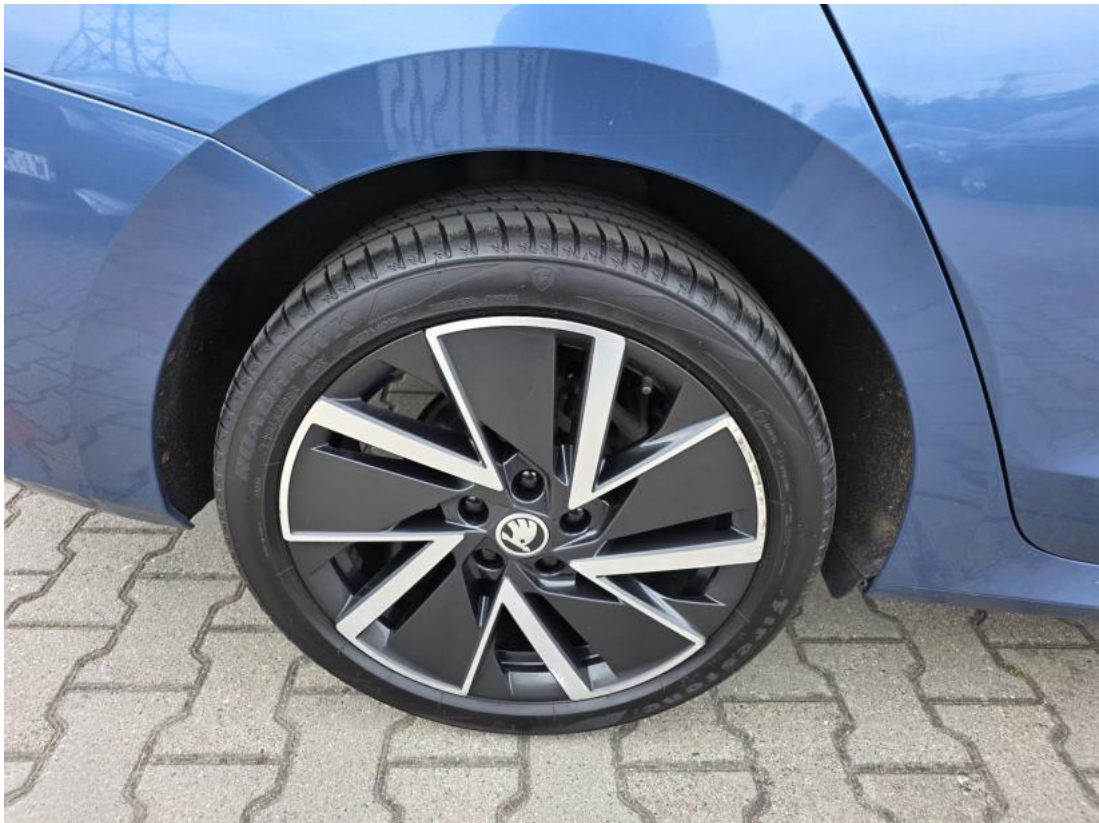
**Fot. 65**

Błotnik tylny P / Ściana boczna P() - Wgniecenie/odkształcenie 3

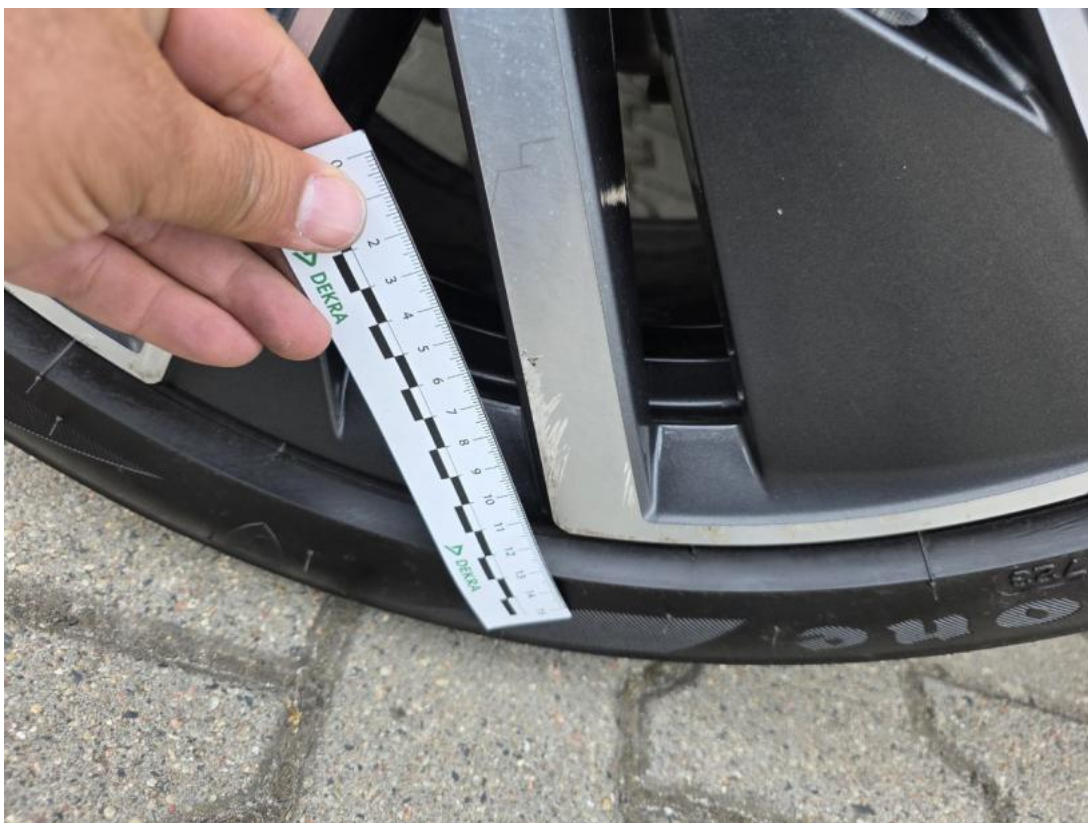
**Fot. 67**

Felga aluminiowa tylna P - Rysa/odprysk 1

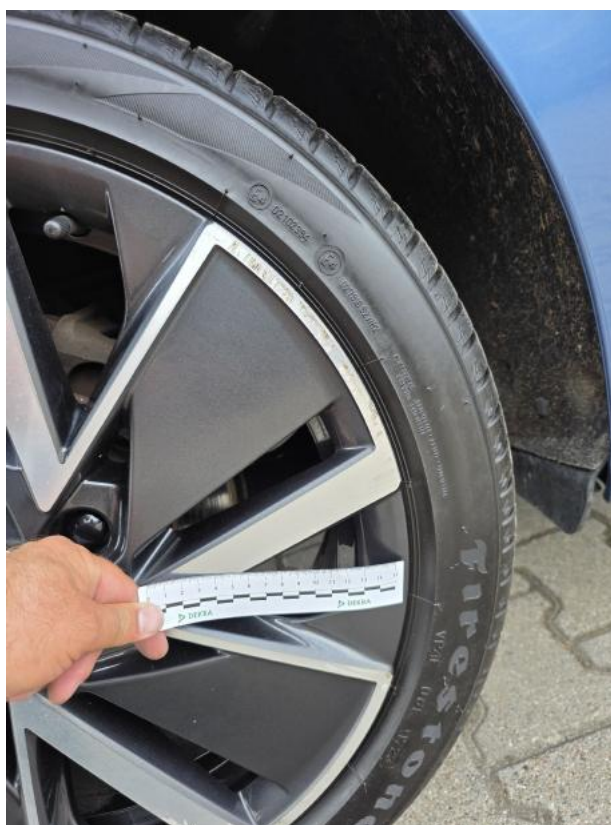
**Fot. 68**

Felga aluminiowa tylna P - Rysa/odprysk 2
