## Raport z oględzin pojazdu

| Numer raportu | 215338/6/25-11401 | Data raportu | 13-06-2025 |

| Marka, model | OPEL Insignia B Grand Sport ... |
| Numer rejestracyjny | KR8FP85 |

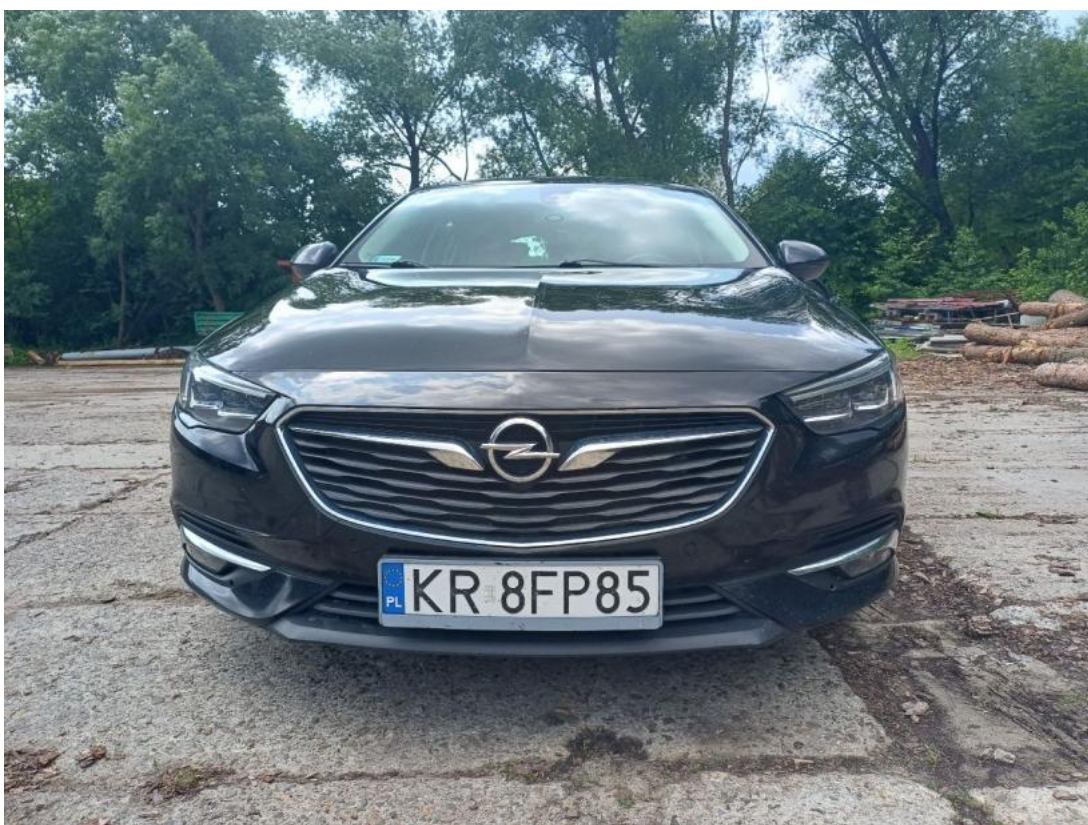
**Fot. 2**

| Poz. | Nazwa pozycji | Opis uszkodzeń | Kwalifik. | Naprawa [rbg] |
|---|---|---|---|---|
| 1 | Okładzina zderzaka przedniego | wady lak., rysa/odprysk, rozerwanie | WY | 2.2 |
| 5 | Pokrywa przednia | wady lak., rysa/odprysk | NA | 0.5 |

Przód

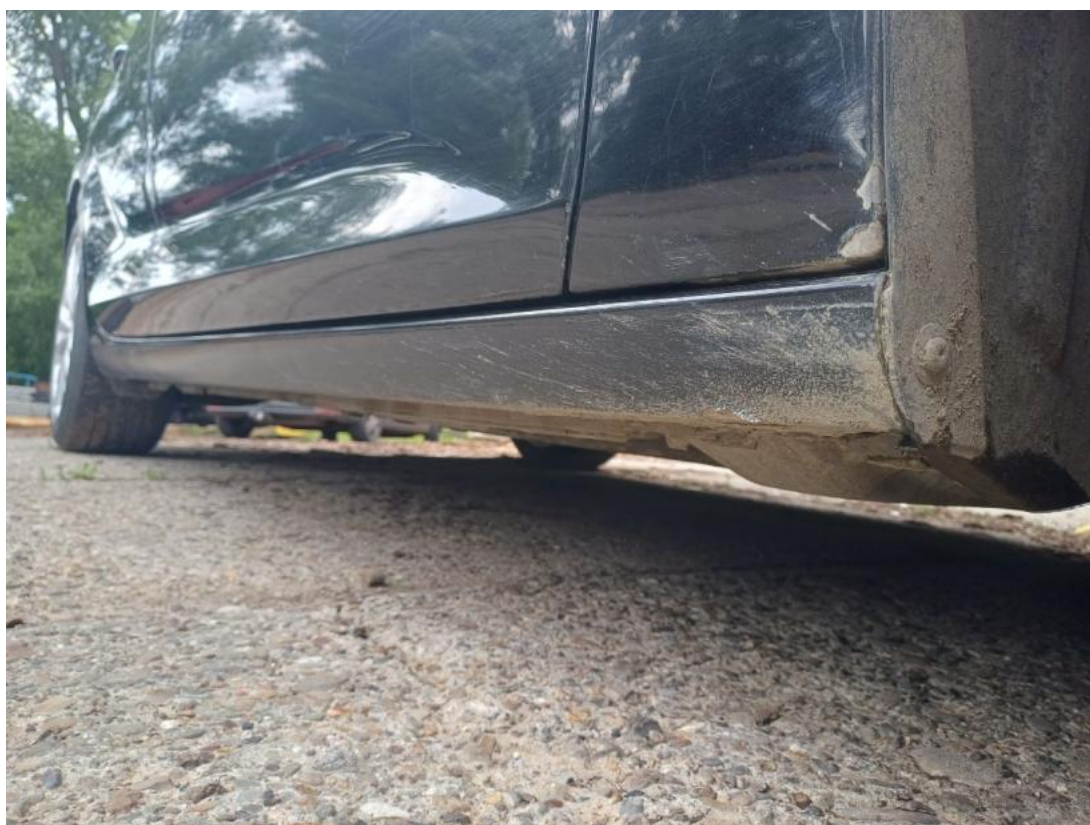
**Fot. 4**

| Poz. | Nazwa pozycji | Opis uszkodzeń | Kwalifik. | Naprawa [rbg] |
|---|---|---|---|---|
| 19 | Próg R | rysa/odprysk | | |

Próg prawy (widok od przodu)

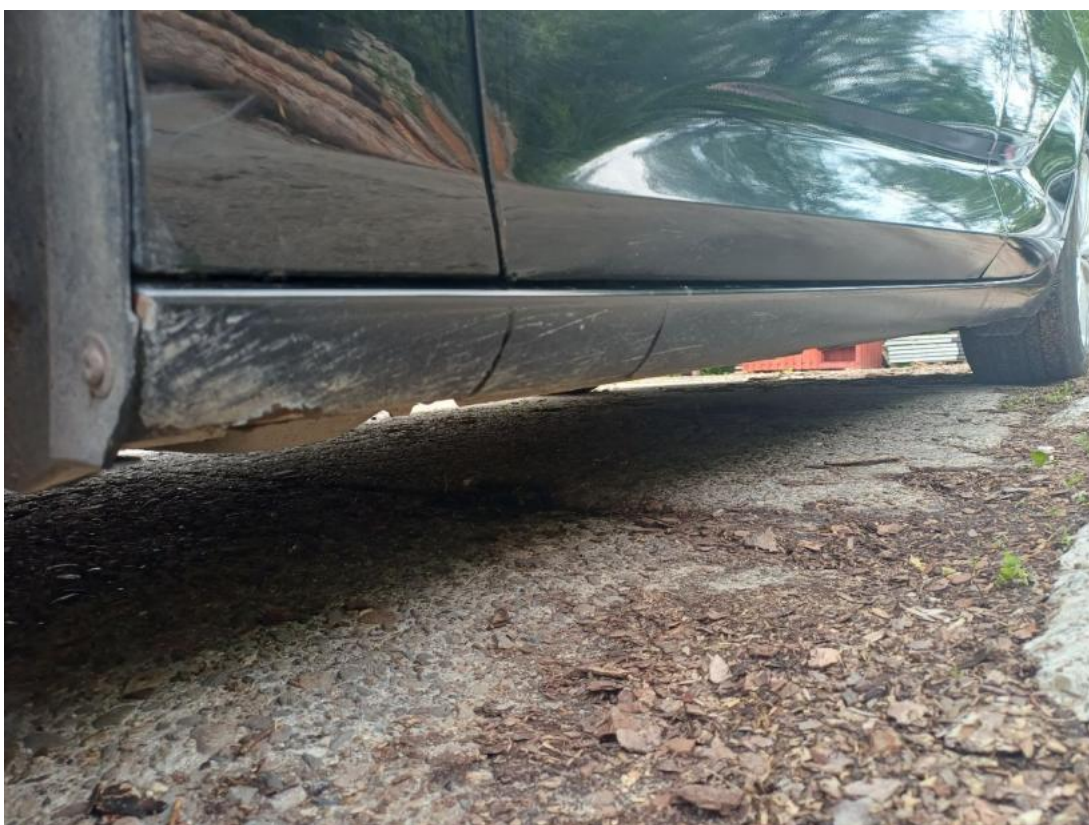
**Fot. 12**

Próg lewy (widok od przodu)

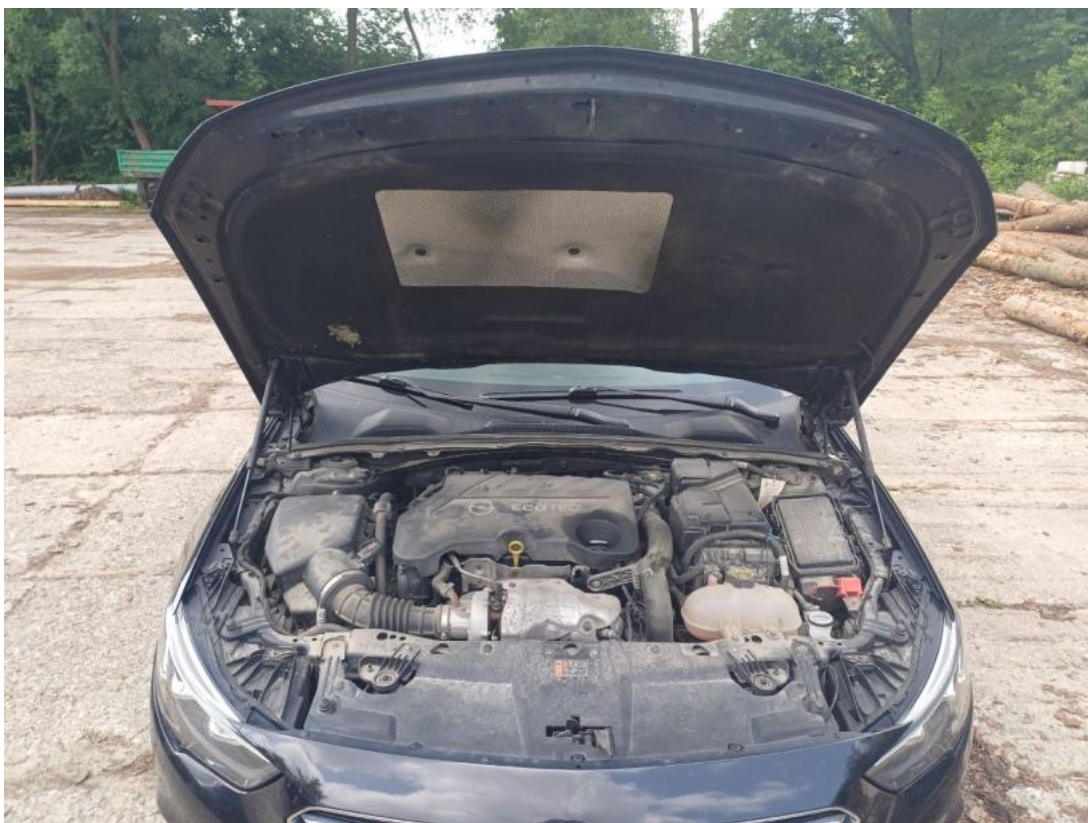
**Fot. 23**

| Poz. | Nazwa pozycji | Opis uszkodzeń | Kwalifik. | Naprawa [rbg] |
|---|---|---|---|---|
| 2 | Wykładzina tłumiąca pokrywy przedniej | rozerwanie | WY | 0.2 |

Komora silnika

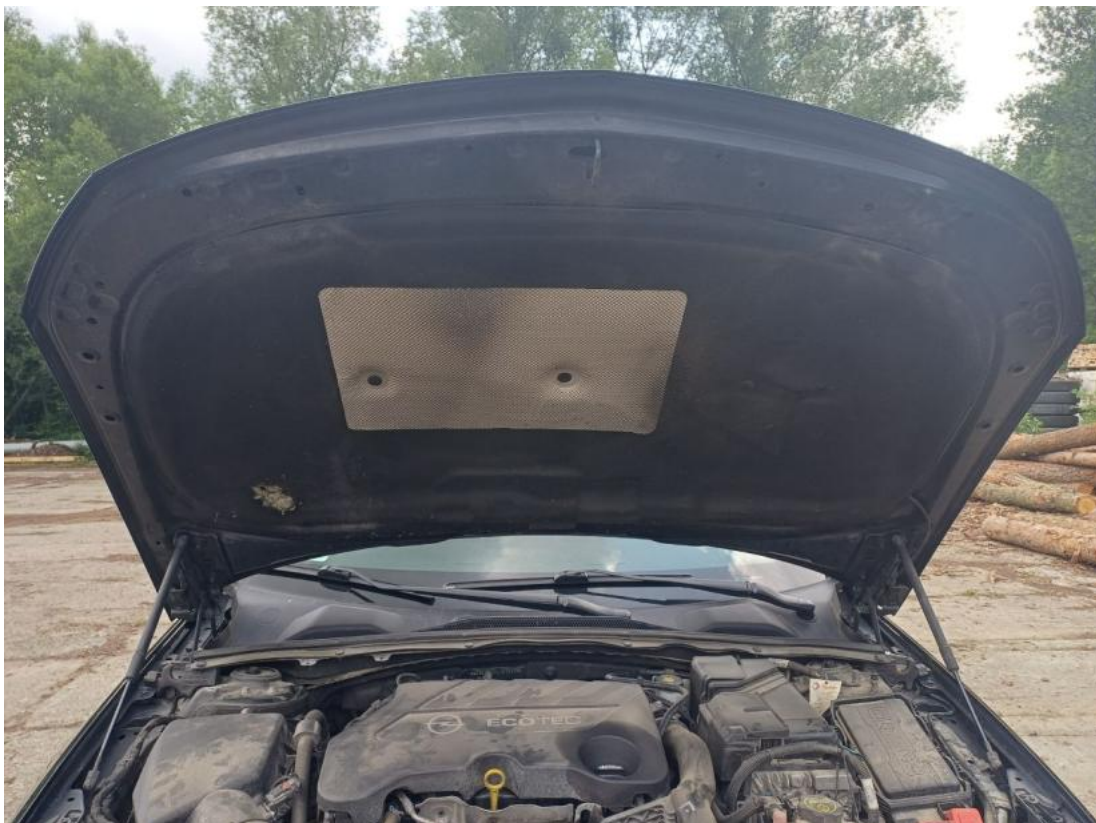
**Fot. 44**

Wykładzina pokrywy komory silnika - zdjęcie poglądowe 1

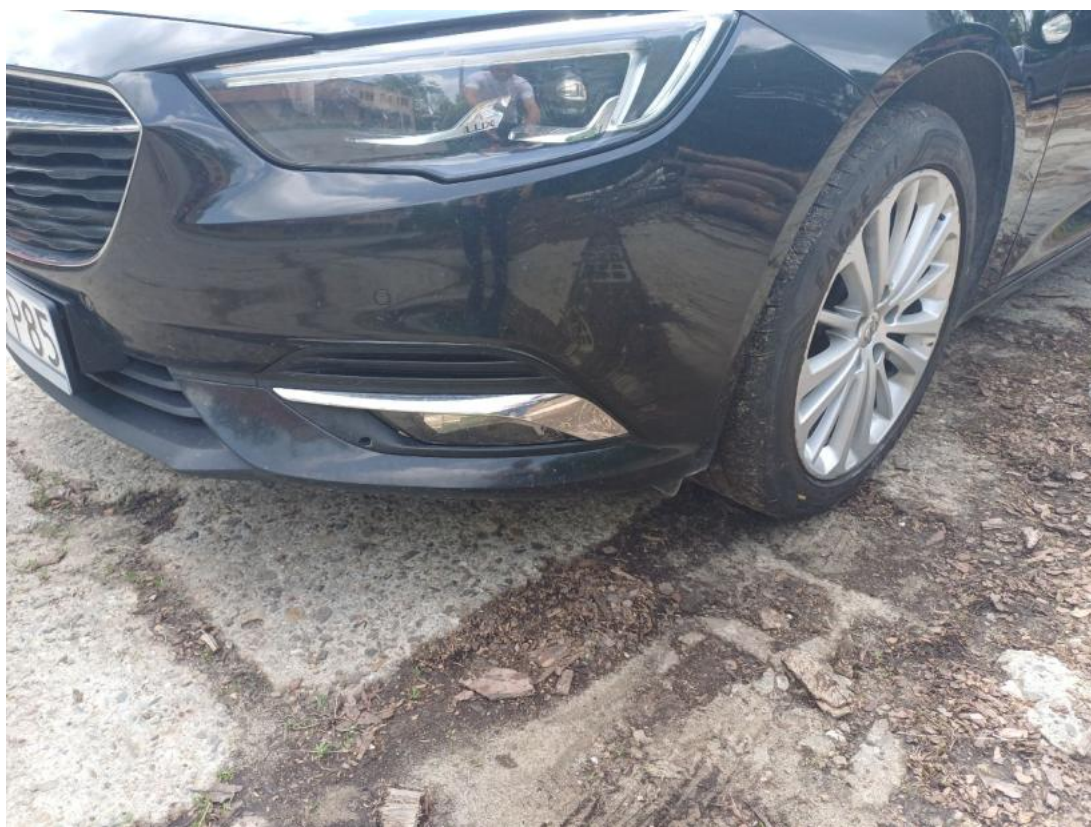
**Fot. 46**

Zderzak przedni cz L - zdjęcie poglądowe 1

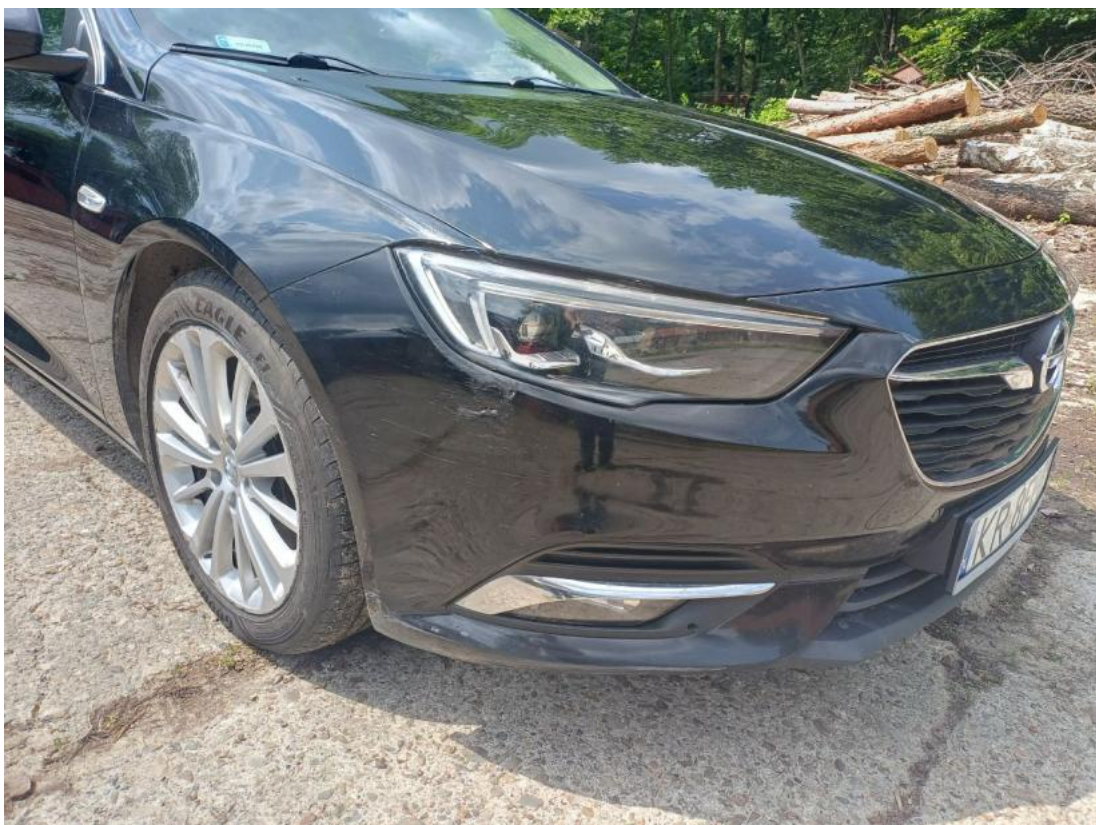
**Fot. 48**

Zderzak przedni cz P - zdjęcie poglądowe 1

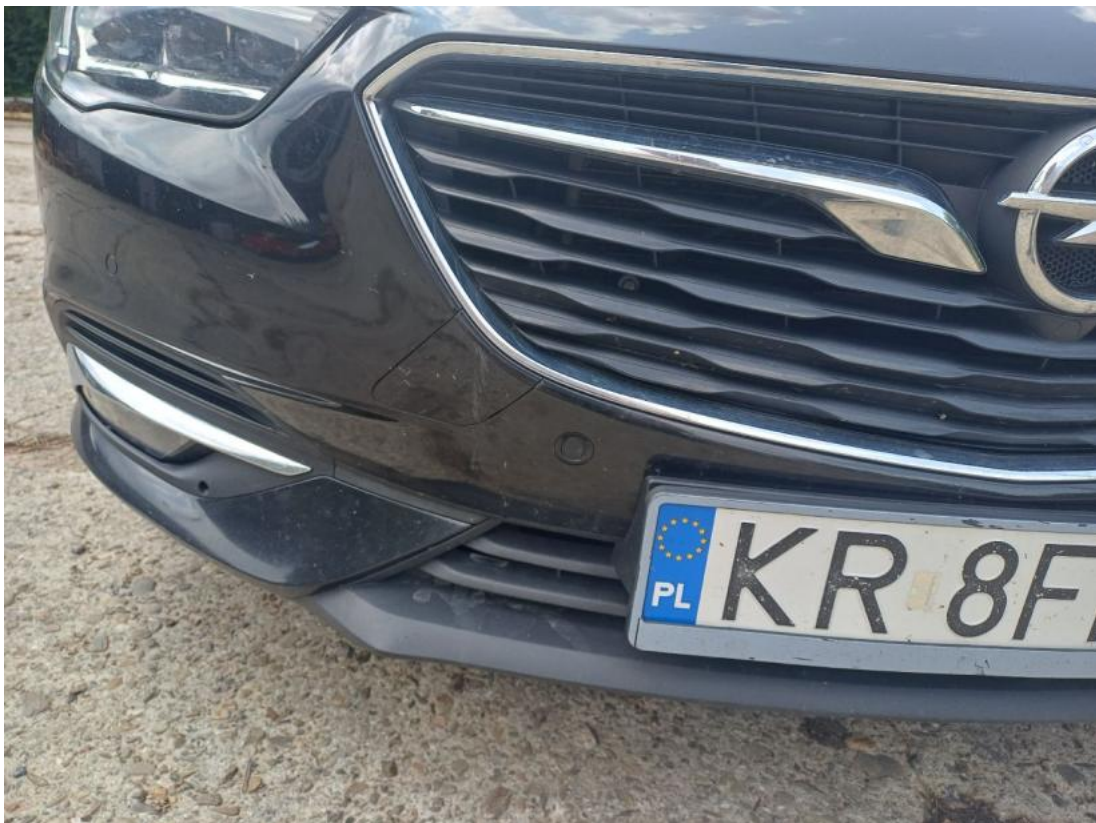
**Fot. 52**

Zderzak przedni cz Śr - zdjęcie poglądowe 1

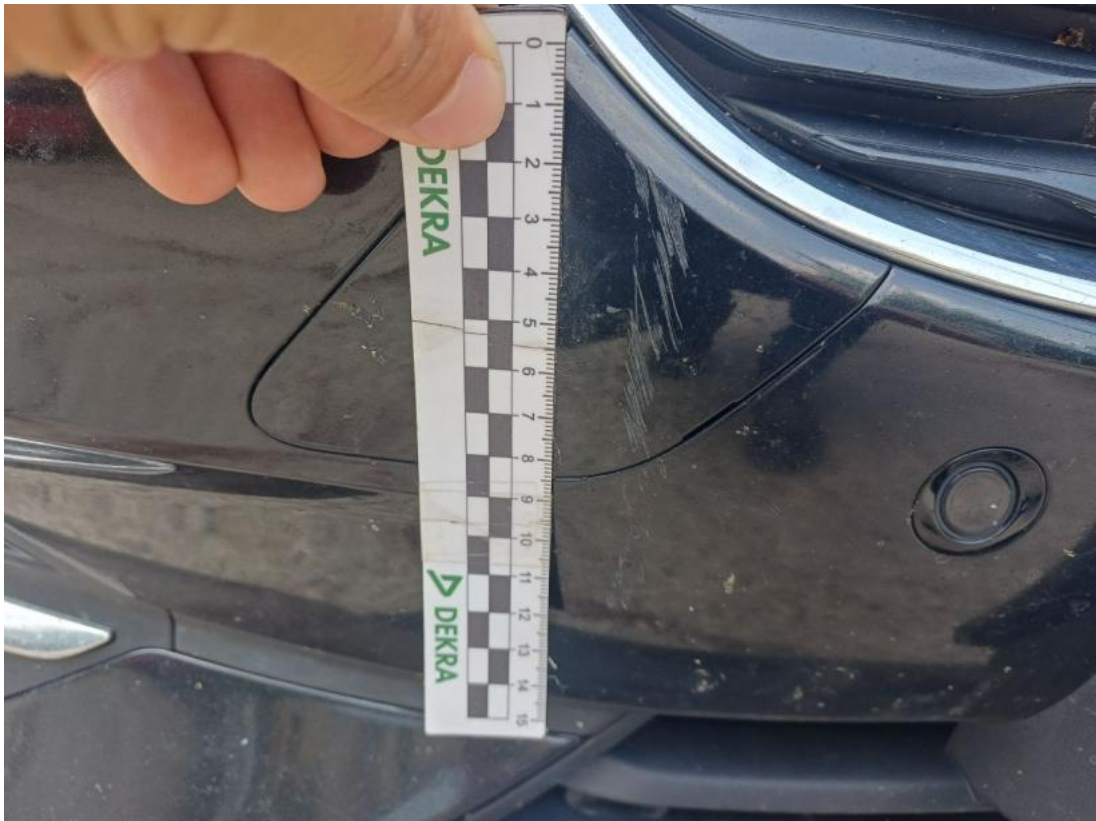
**Fot. 53**

Zderzak przedni cz Śr - Rysa/odprysk 1

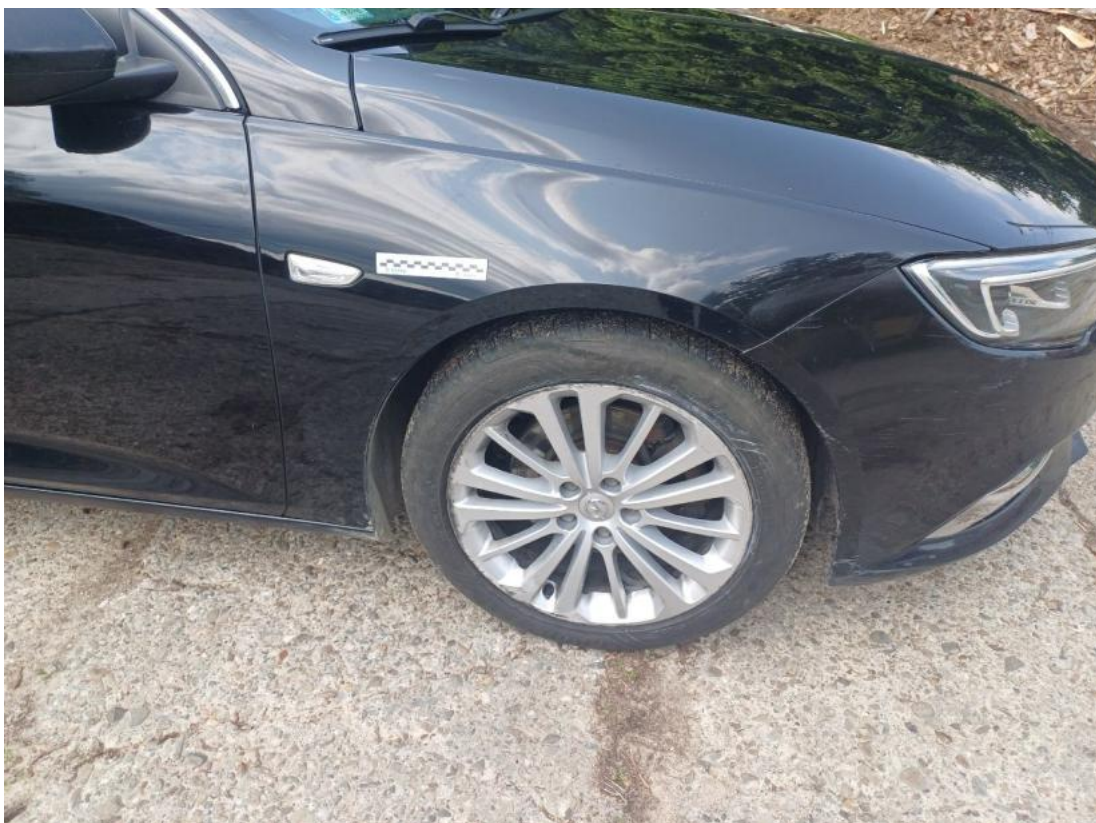
**Fot. 54**

Błotnik przedni P - zdjęcie poglądowe 1

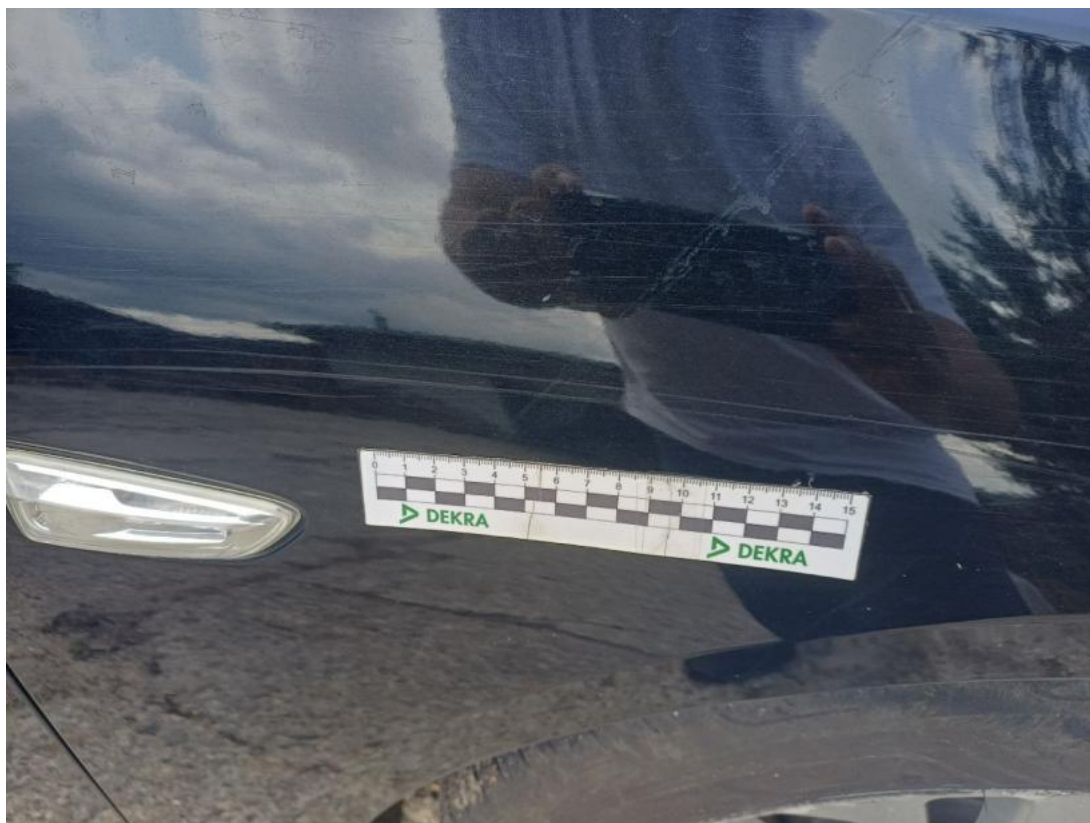
**Fot. 55**

Błotnik przedni P - Rysa/odprysk 1

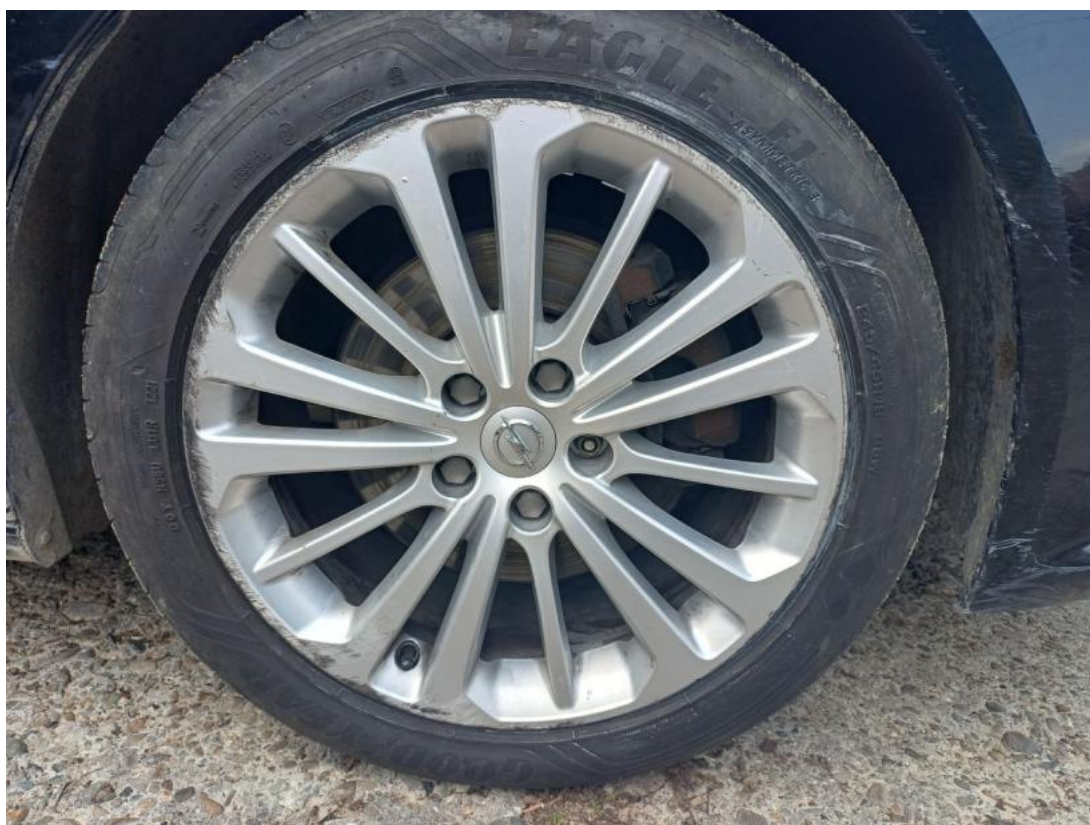
**Fot. 56**

Felga aluminiowa przednia P - zdjęcie pogładowe 1

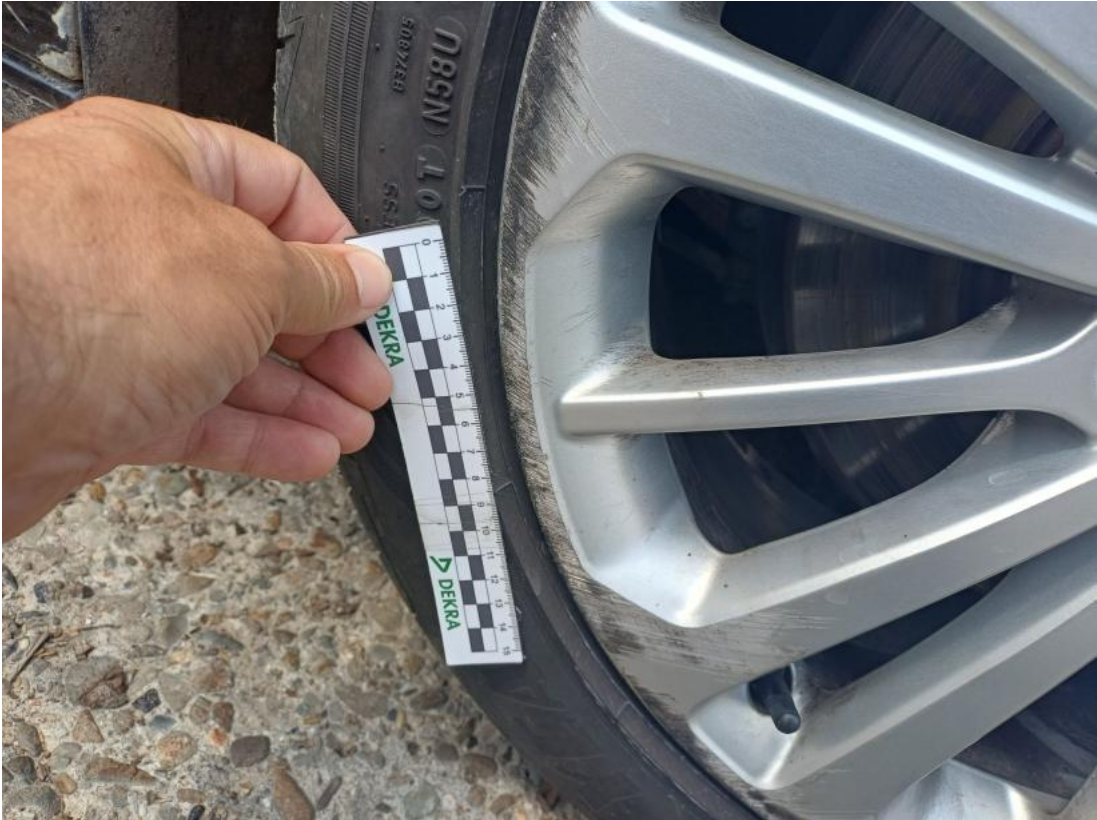
**Fot. 57**

| Poz. | Nazwa pozycji | Opis uszkodzeń | Kwalifik. | Naprawa [rbg] |
|---|---|---|---|---|
| 11 | Tarcza koła aluminiowa przód R | rysa/odprysk, ubytki materiału | NA | 2 |

Felga aluminiowa przednia P - Rysa/odprysk 1

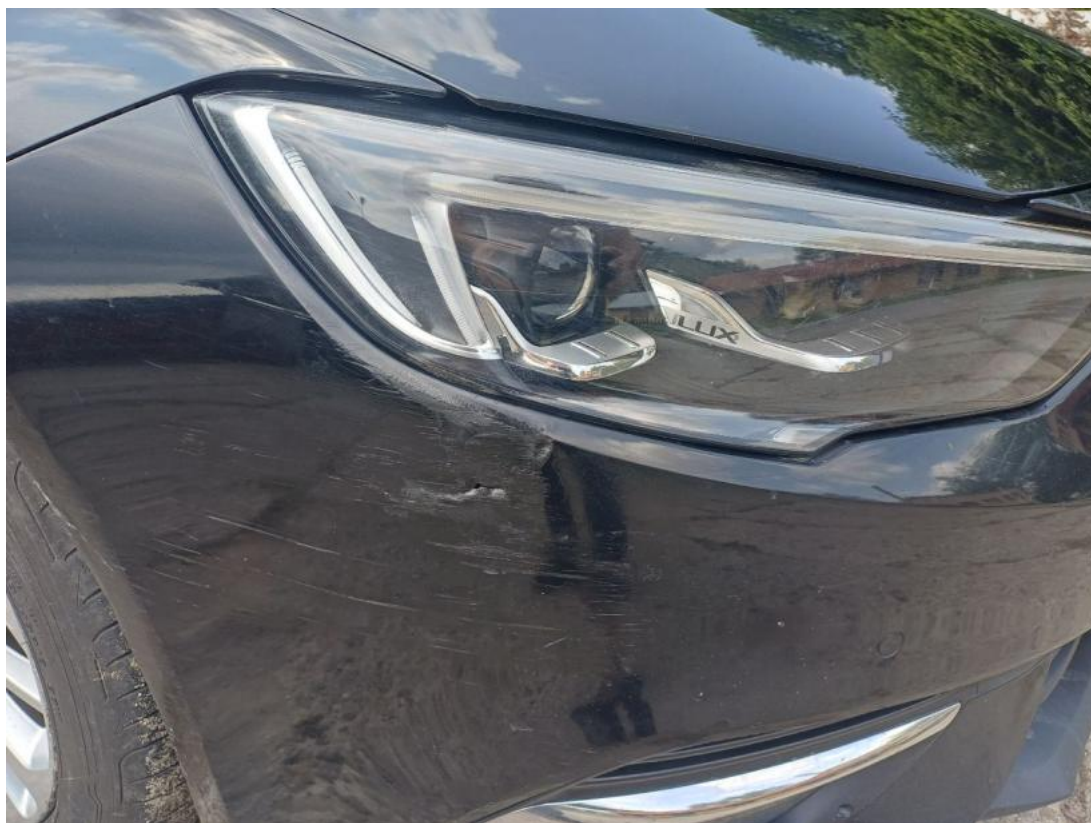
**Fot. 59**

Reflektor P - zdjęcie poglądowe 1

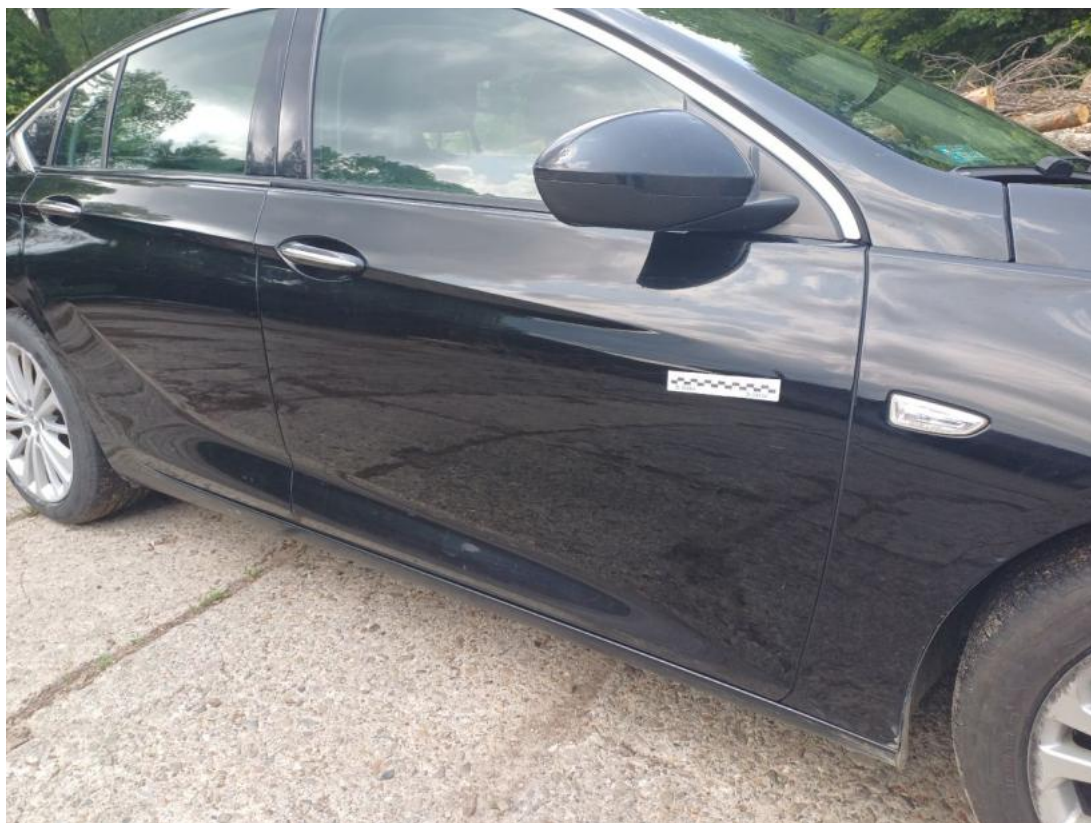
**Fot. 61**

Drzwi przednie P - zdjęcie pogładowe 1

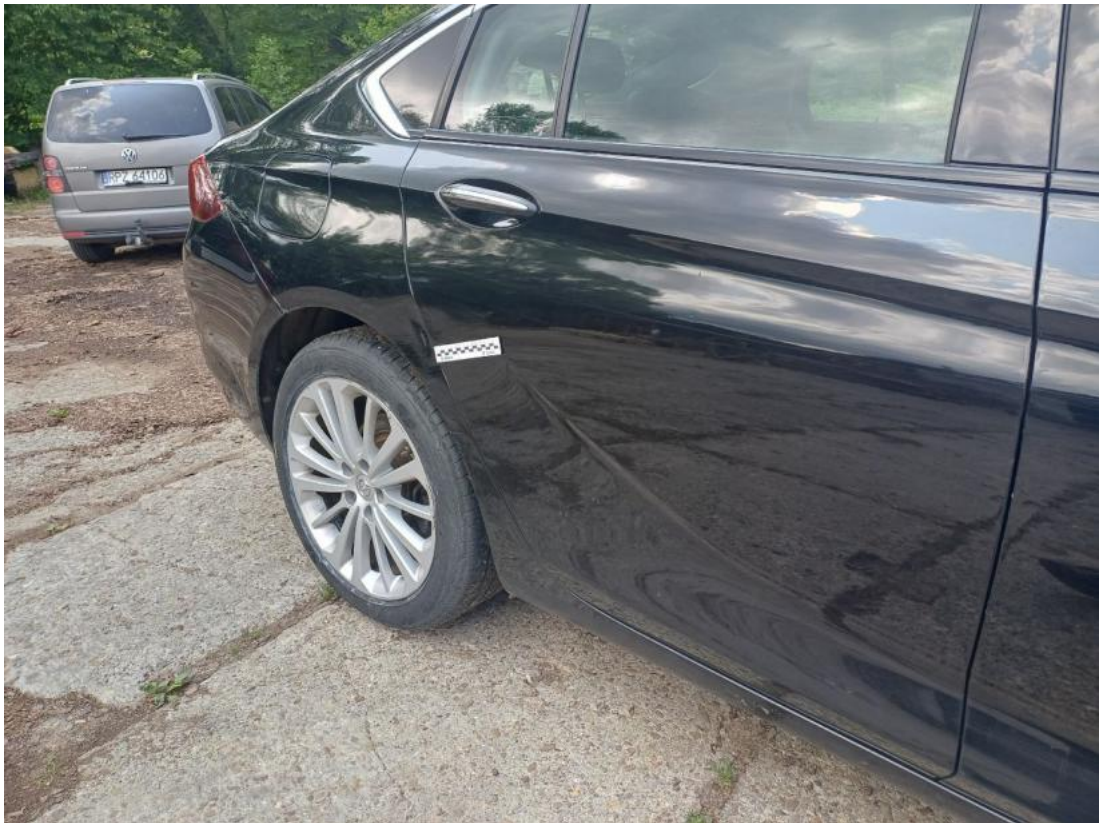
**Fot. 65**

Drzwi tylne P - zdjęcie poglądowe 1

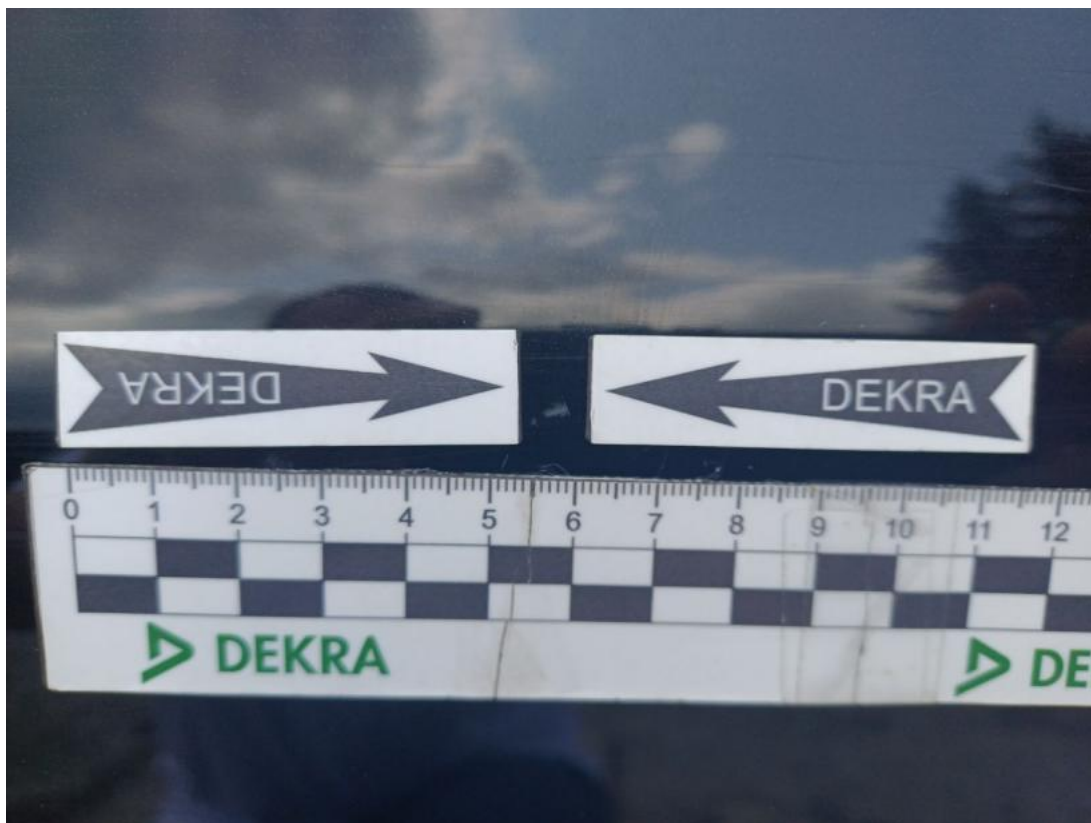
**Fot. 67**

Drzwi tylne P - Wgniecenie/odkształcenie 1

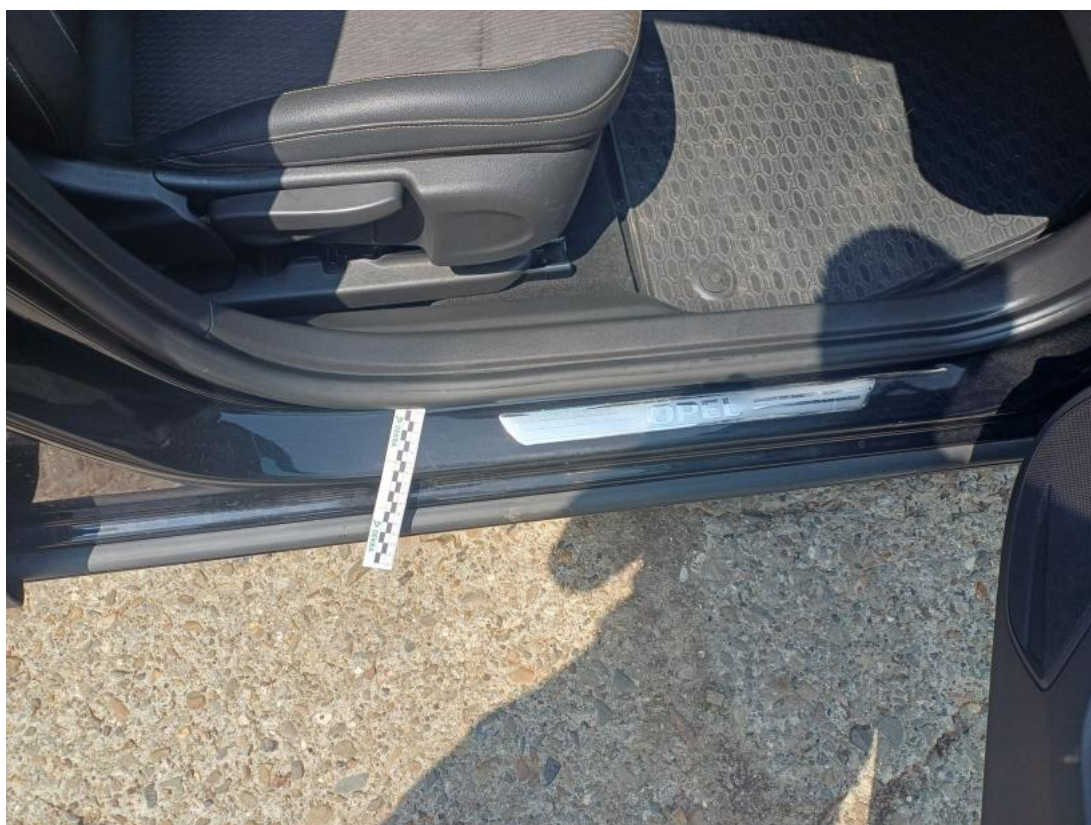
**Fot. 68**

Próg P - zdjęcie poglądowe 1

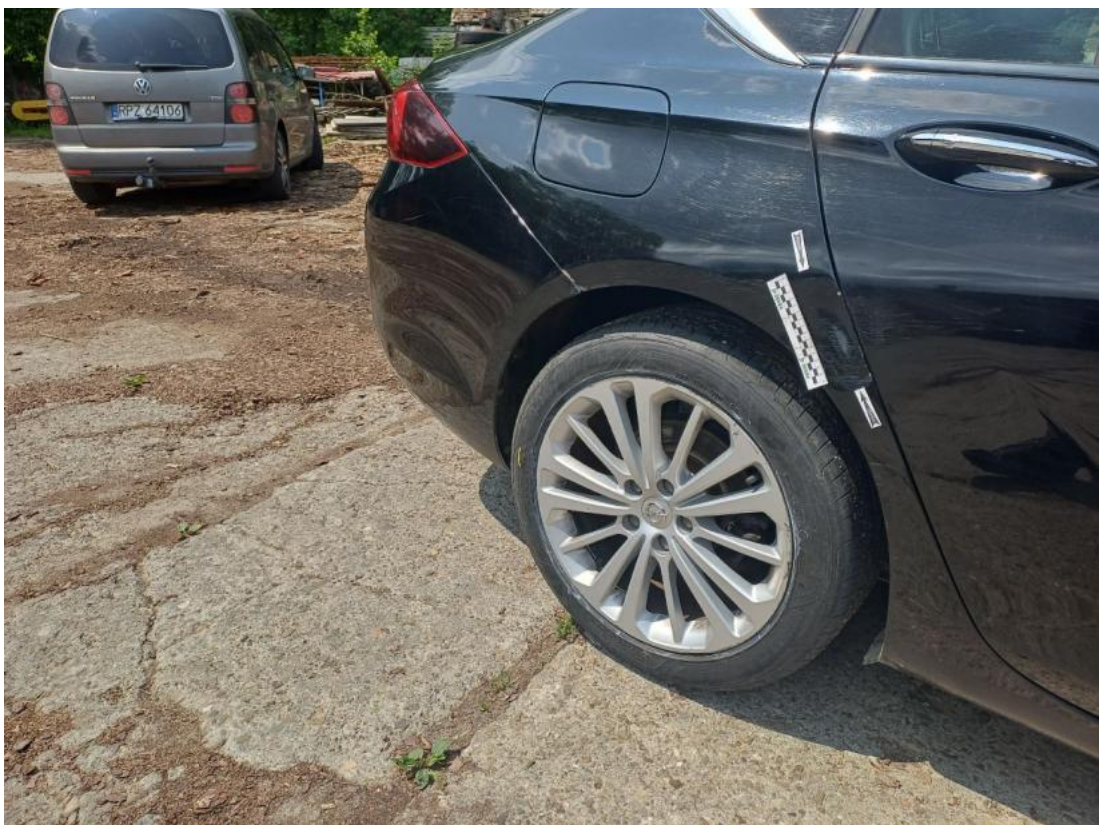
**Fot. 70**

Błotnik tylny P / Ściana boczna P - zdjęcie poglądowe 1

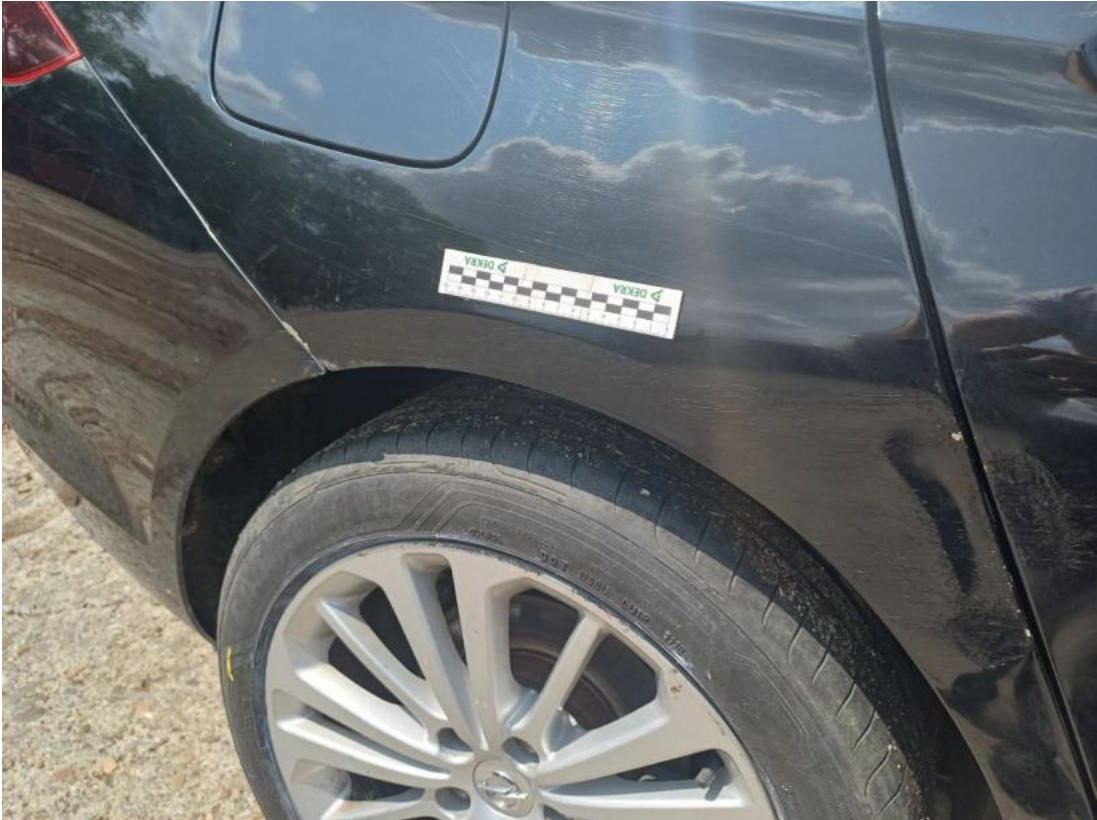
**Fot. 71**

Błotnik tylny P / Ściana boczna P - Rysa/odprysk 1

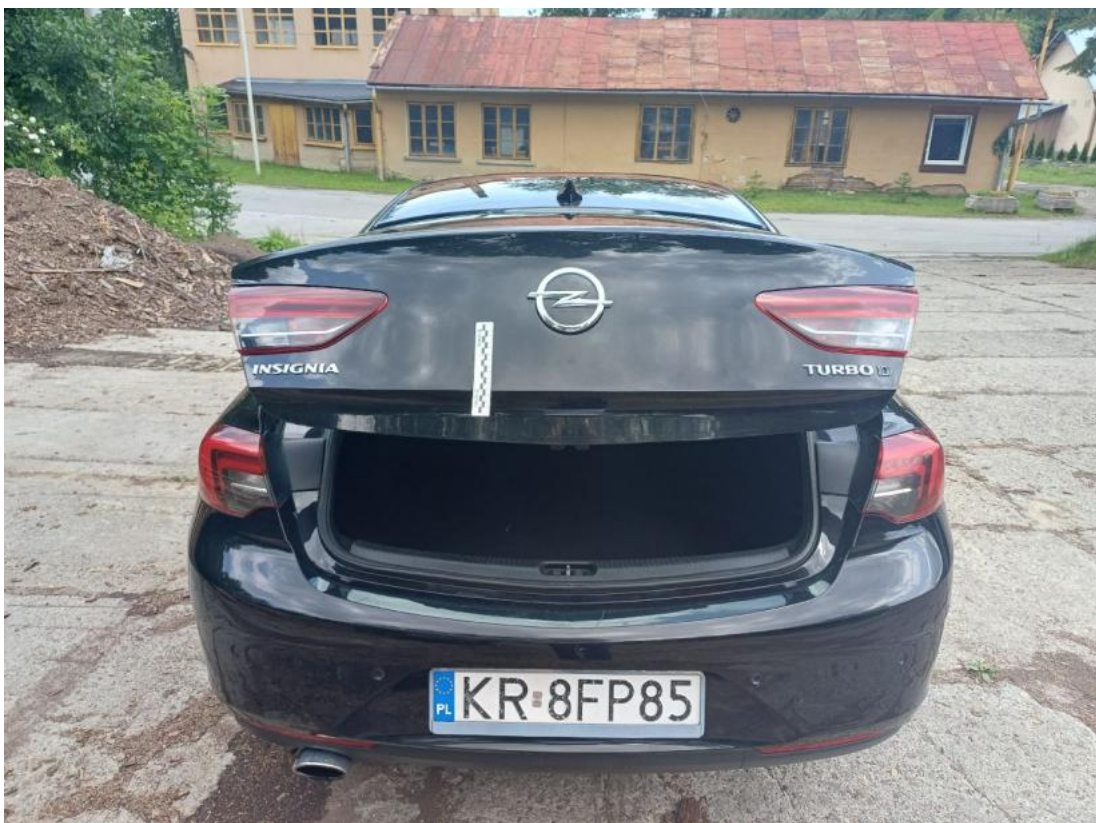
**Fot. 74**

Pokrywy bagażnika - zdjęcie poglądowe 1

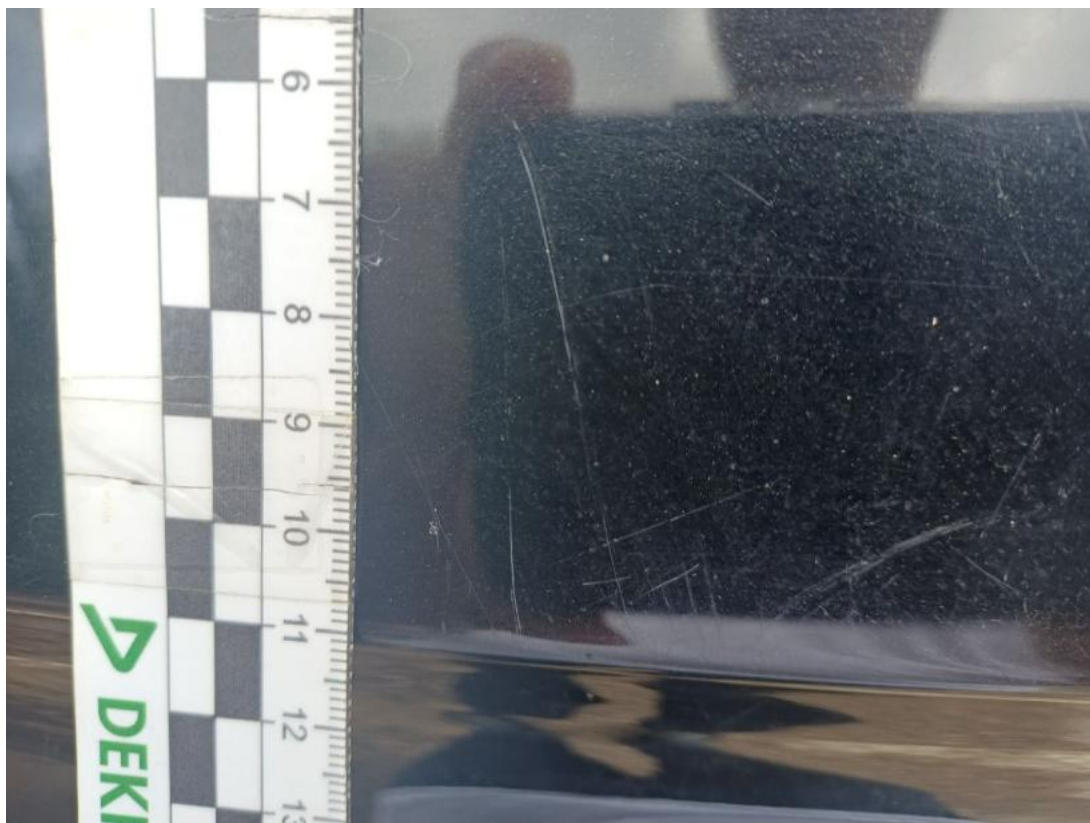
**Fot. 75**

Pokrywy bagażnika - Rysa/odprysk 1

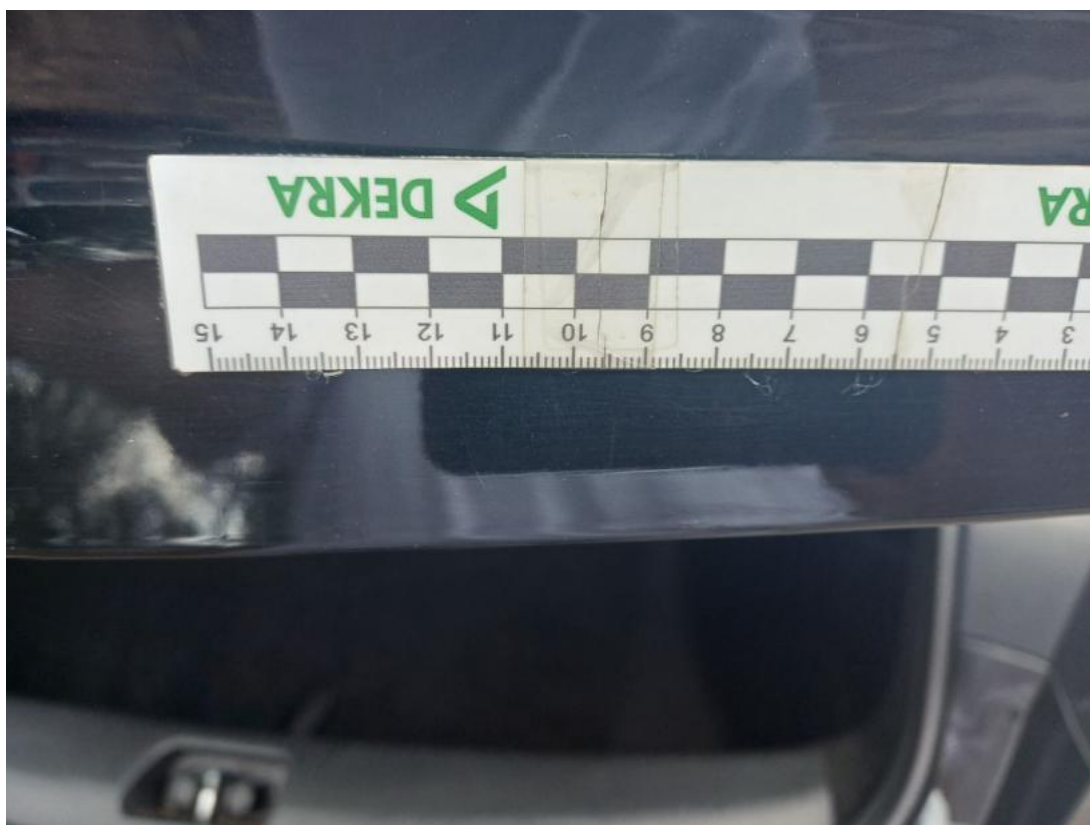
**Fot. 76**

Pokrywy bagażnika - Rysa/odprysk 2

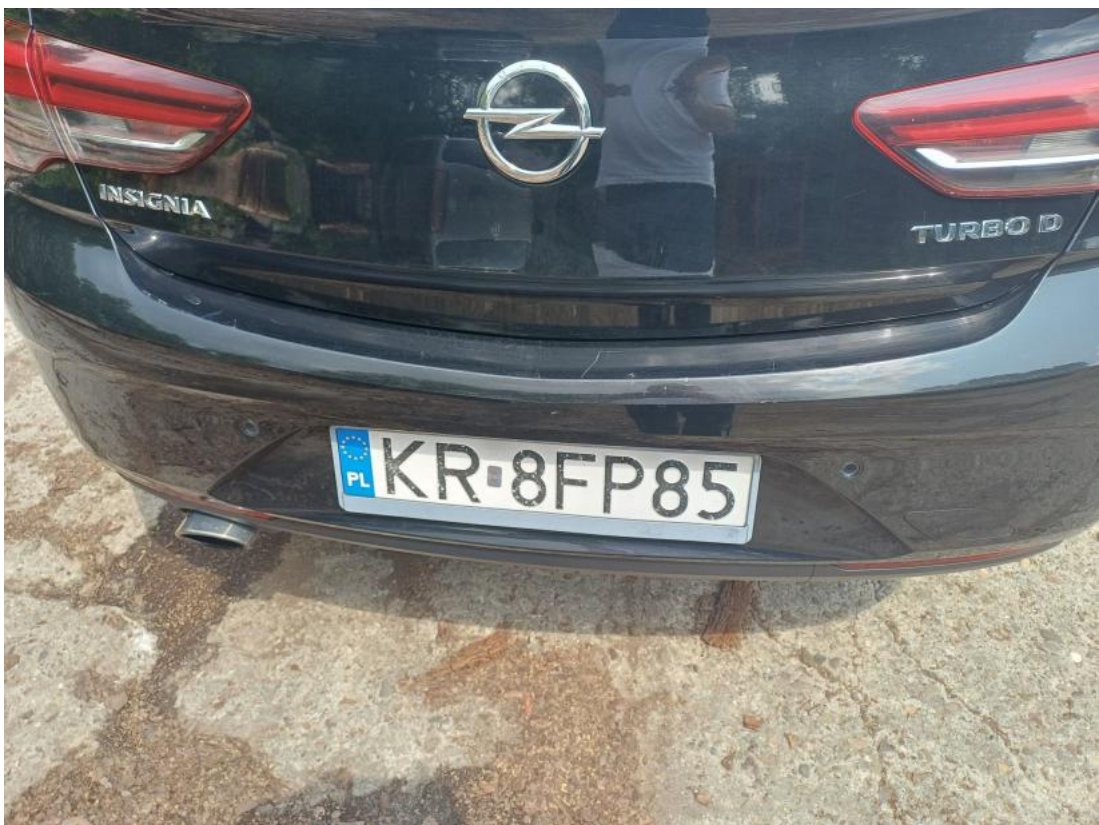
**Fot. 78**

Zderzak tylny cz górna - zdjęcie poglądowe 1

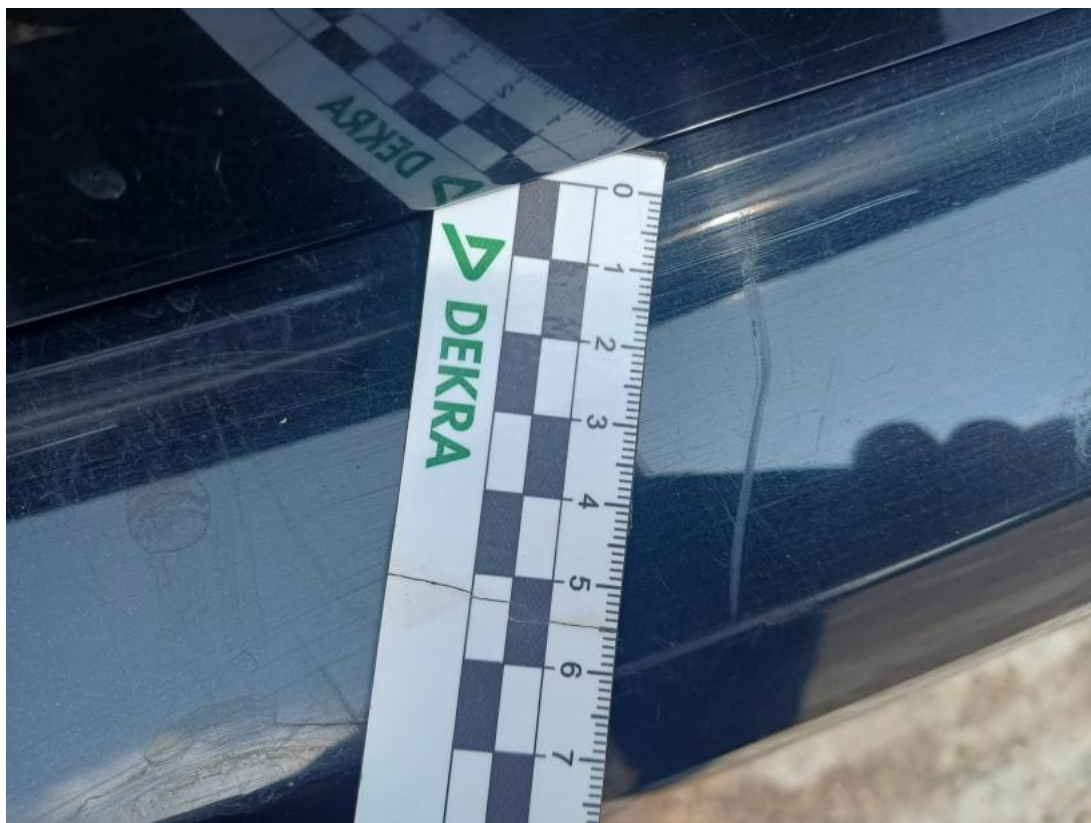
**Fot. 79**

Zderzak tylny cz górna - Rysa/odprysk 1
