## Raport z oględzin pojazdu

| Numer raportu | 215338/6/25-11401 | Data raportu | 13-06-2025 |

| Marka, model | OPEL Insignia B Grand Sport ... |
| Numer rejestracyjny | KR8FP85 |

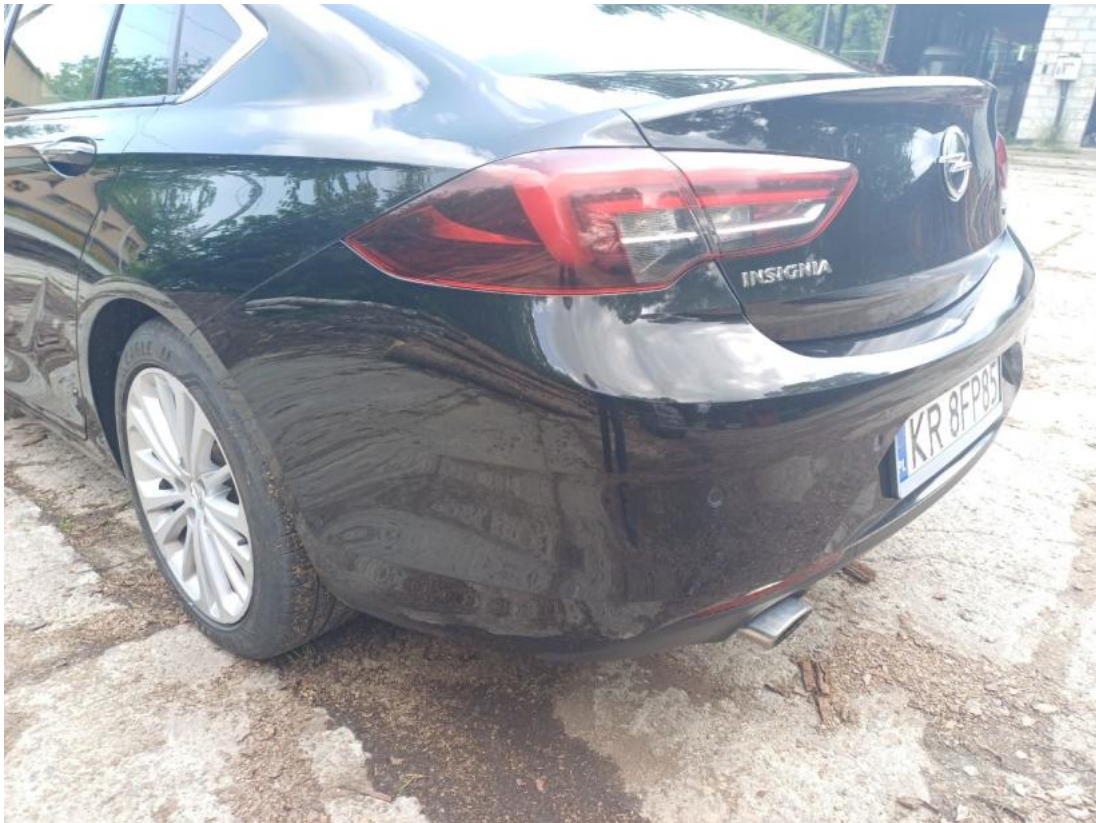
**Fot. 81**

Zderzak tylny cz L - zdjęcie poglądowe 1

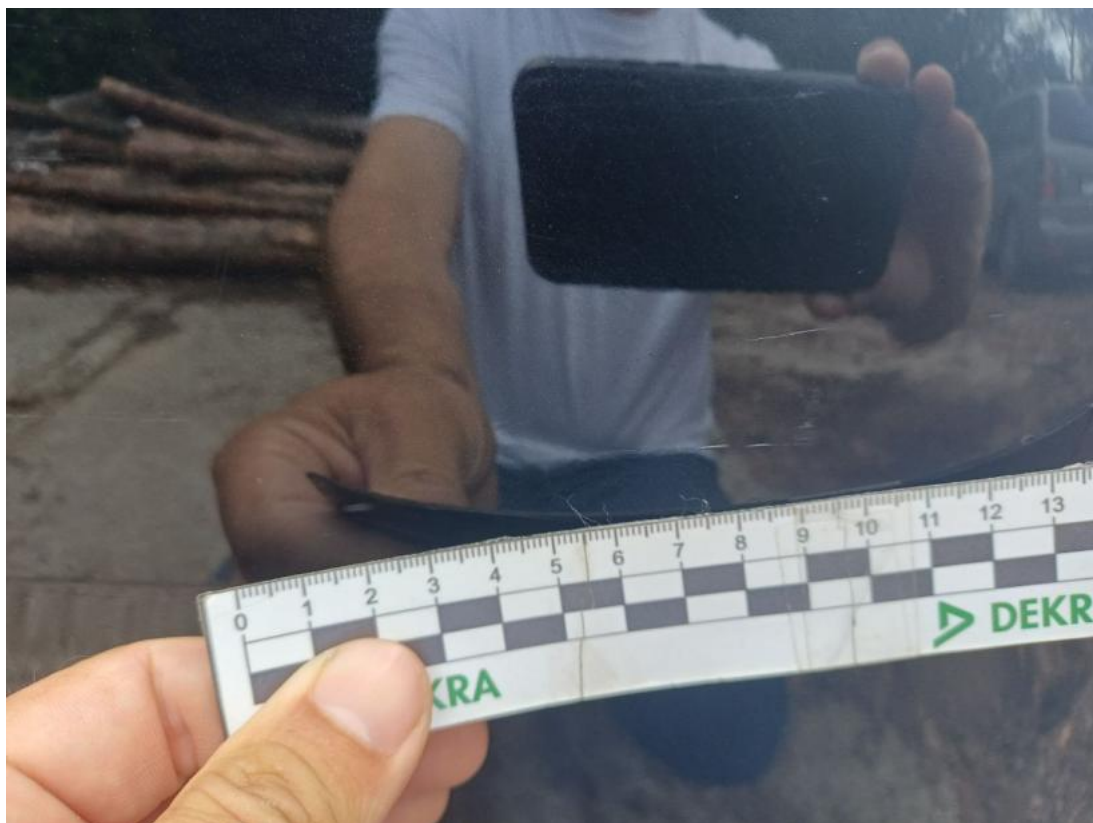
**Fot. 83**

Zderzak tylny cz L - Rysa/odprysk 2

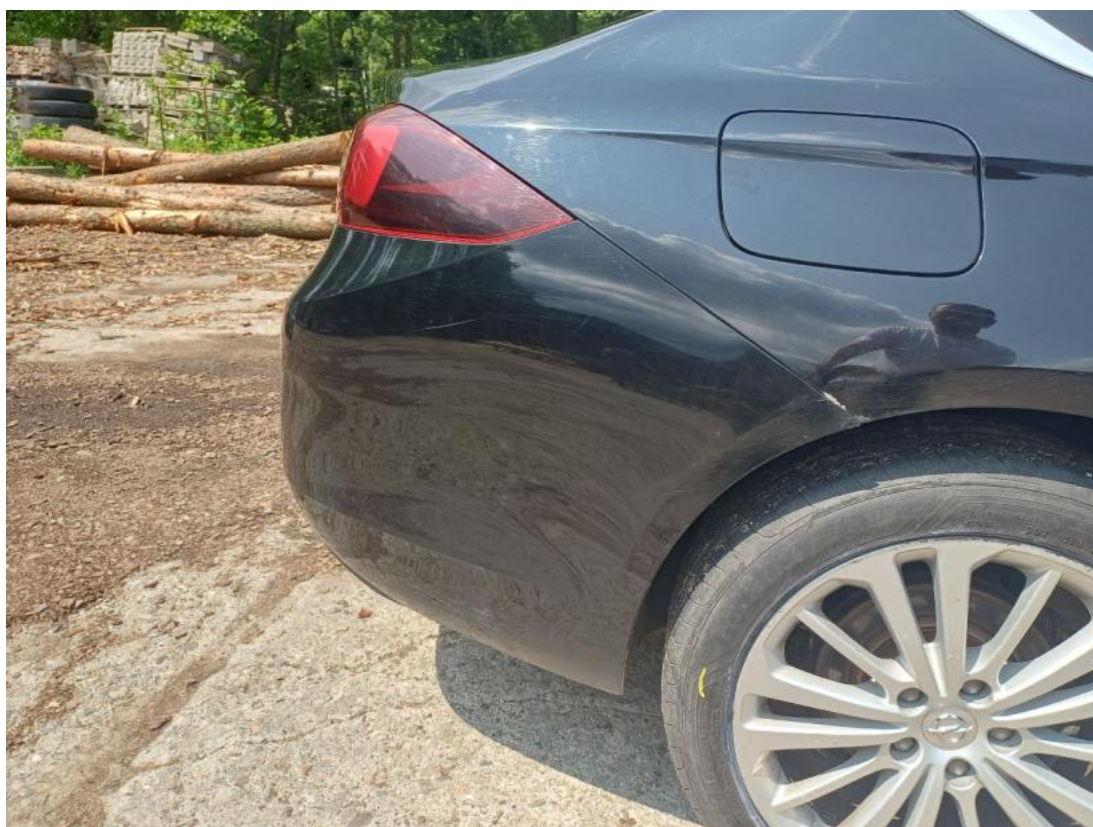
**Fot. 84**

Zderzak tylny cz P - zdjęcie poglądowe 1

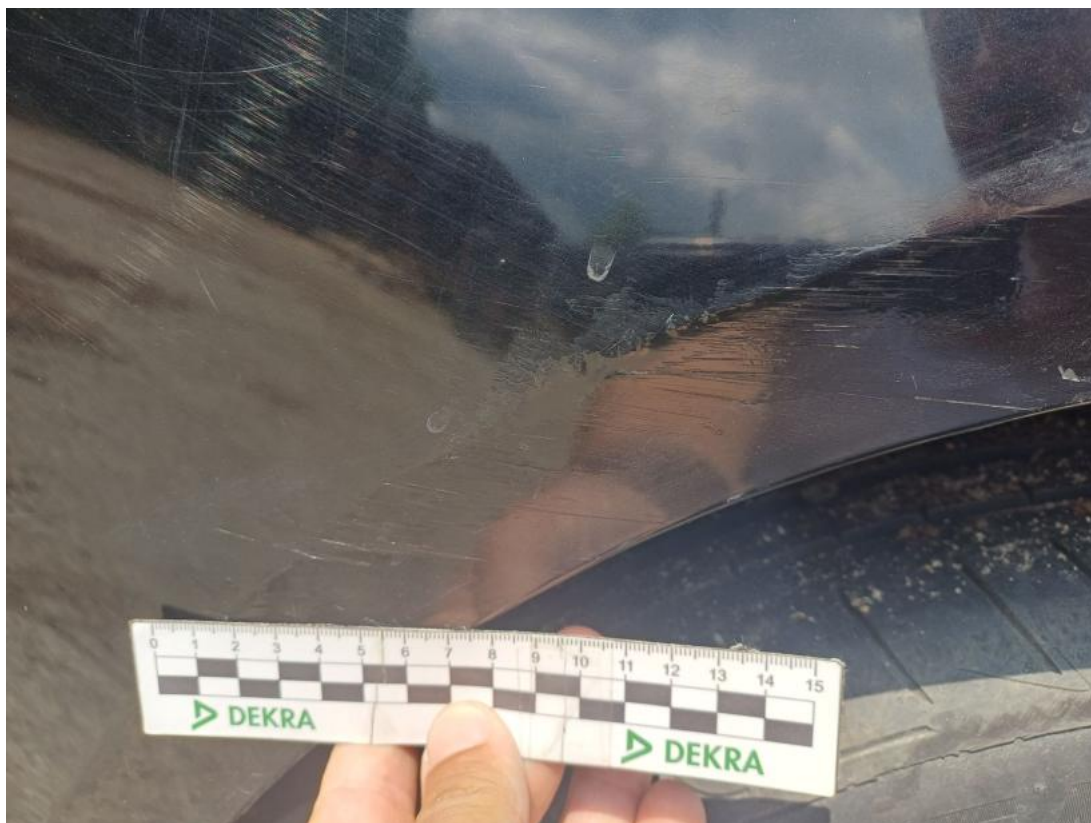
**Fot. 85**

Zderzak tylny cz P - Rysa/odprysk 1

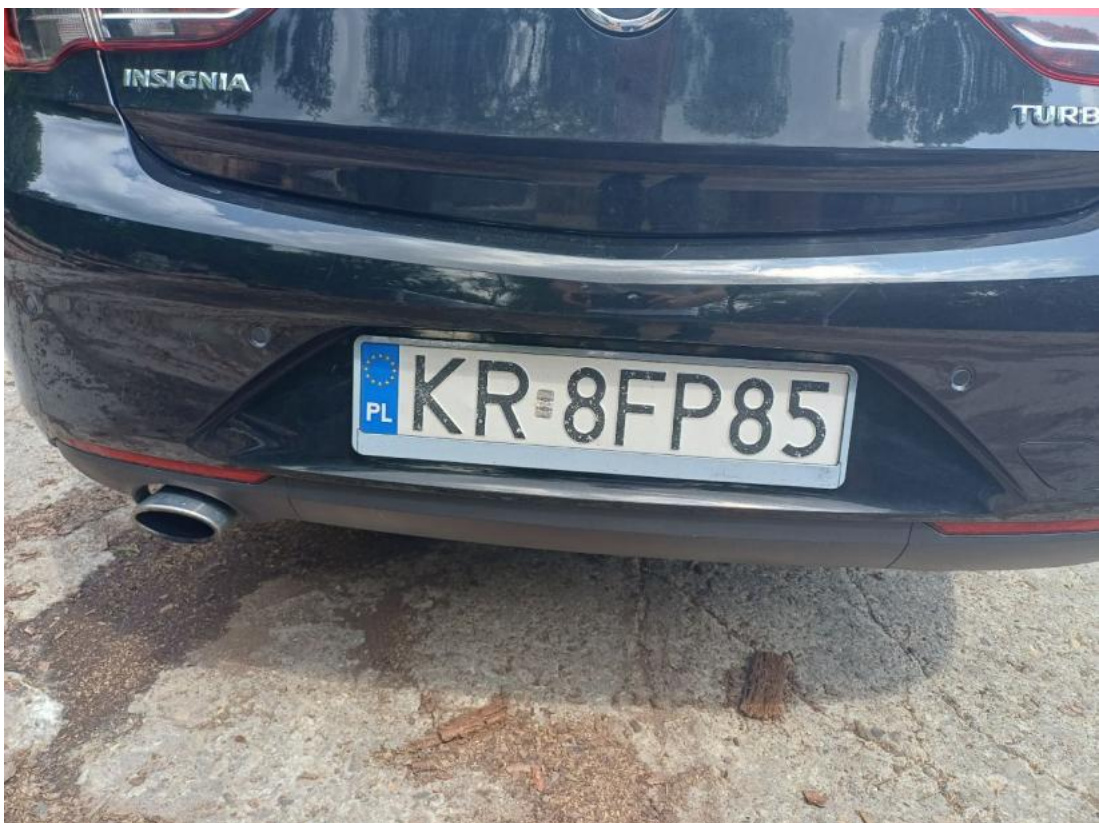
**Fot. 88**

Zderzak tylny cz śr - zdjęcie poglądowe 1

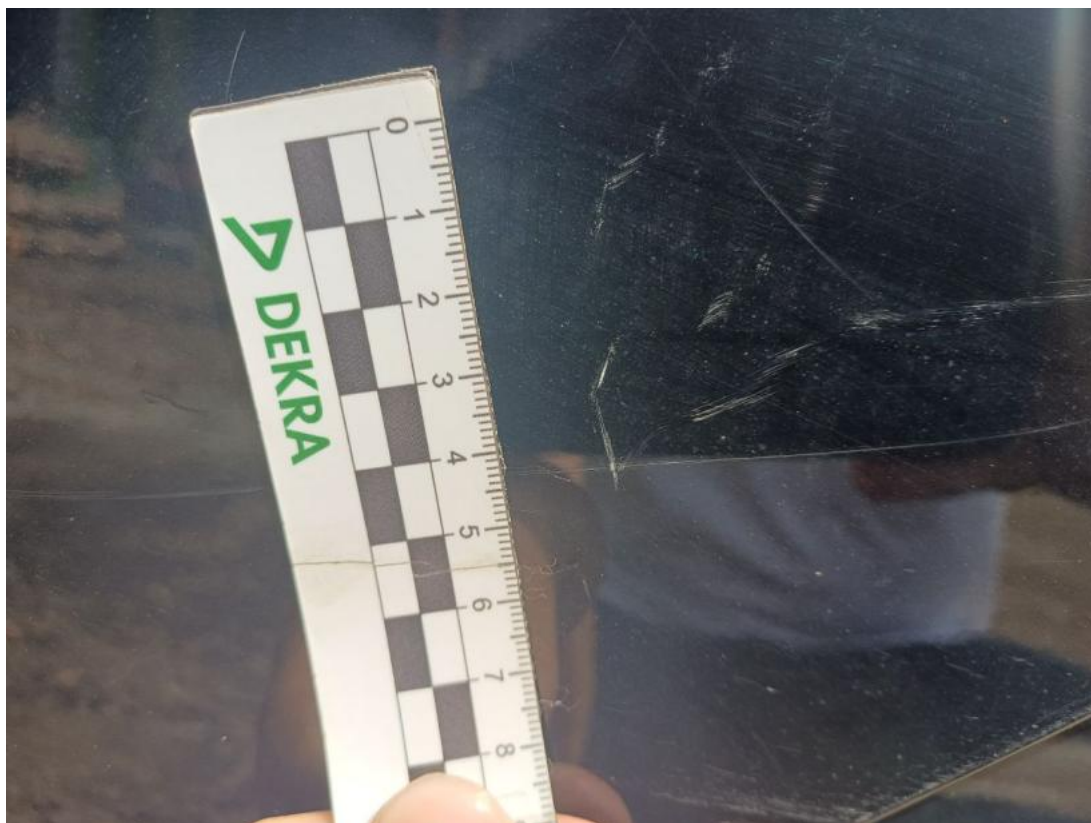
**Fot. 89**

Zderzak tylny cz śr - Rysa/odprysk 1

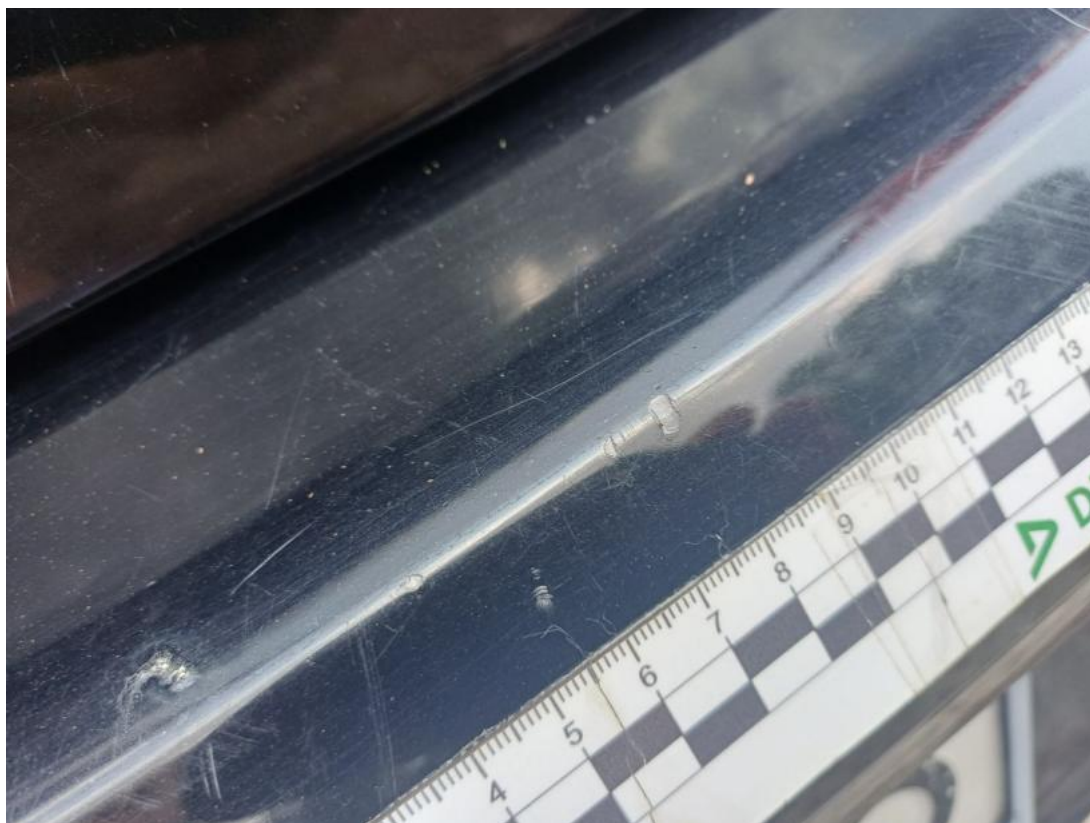
**Fot. 91**

Zderzak tylny cz śr() - Rysa/odprysk 3

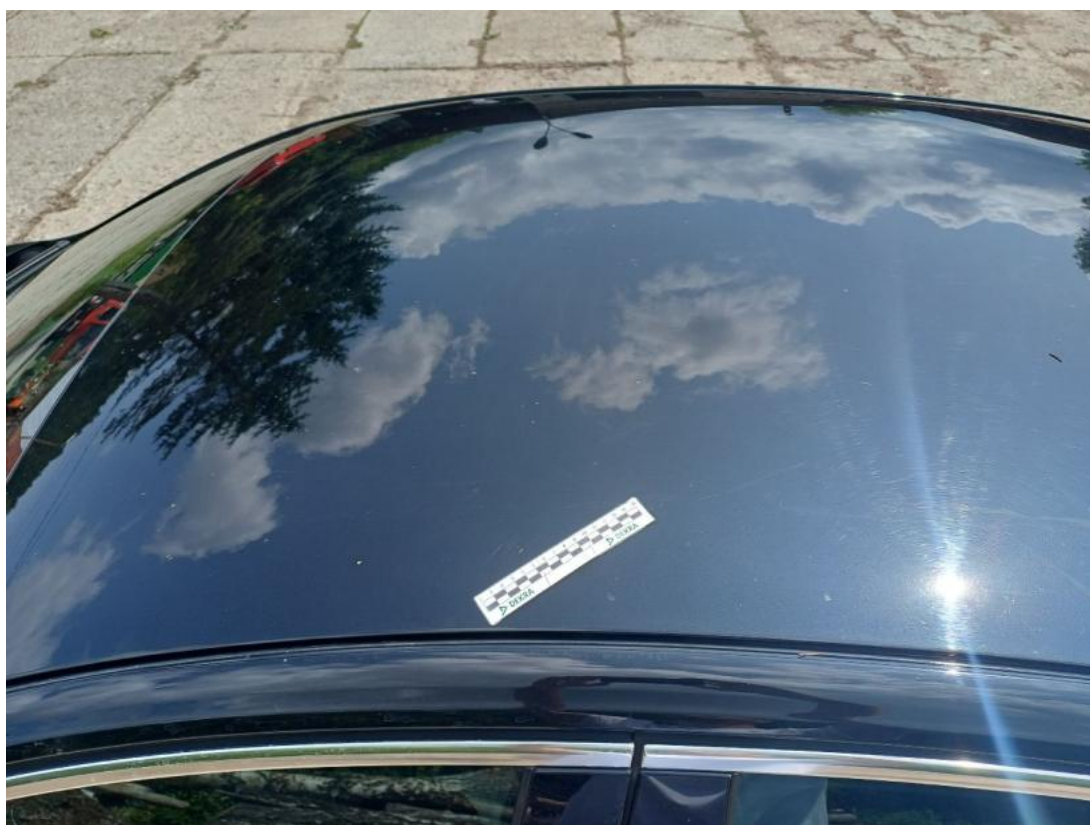
**Fot. 92**

Dach - zdjęcie poglądowe 1

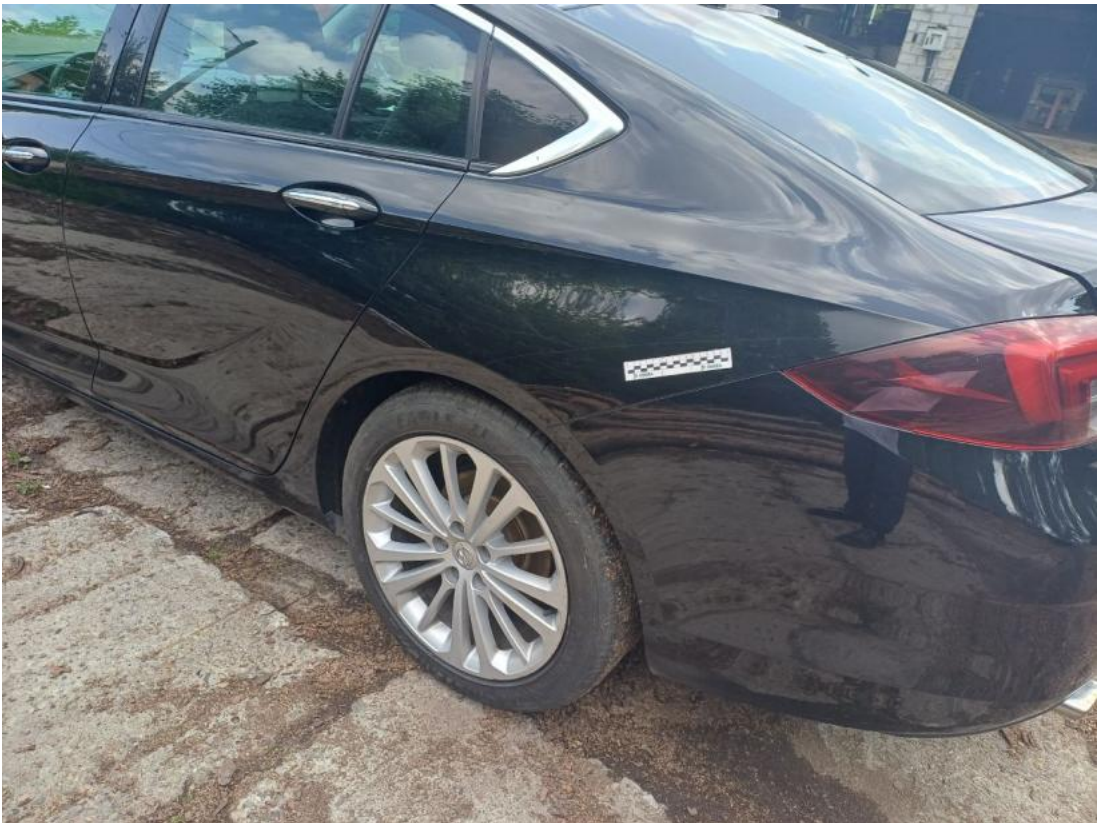
**Fot. 95**

Błotnik tylny L / Ściana boczna L - zdjęcie poglądowe 1

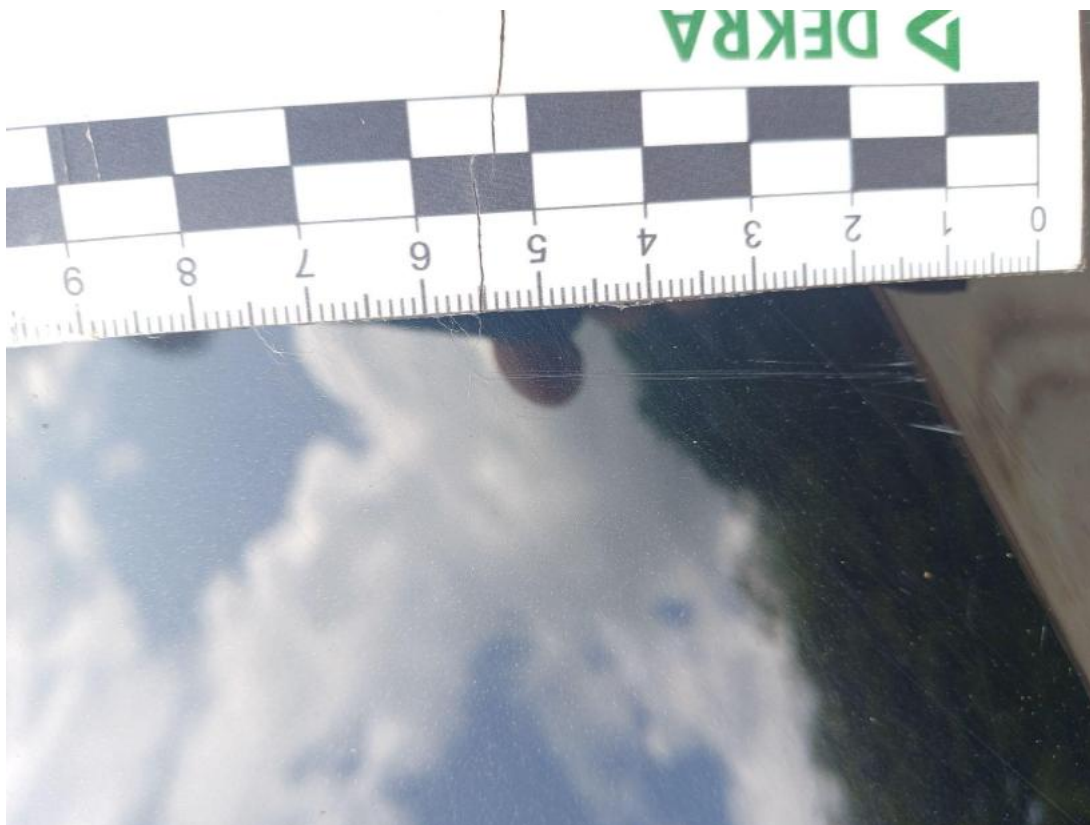
**Fot. 97**

Błotnik tylny L / Ściana boczna L - Rysa/odprysk 2

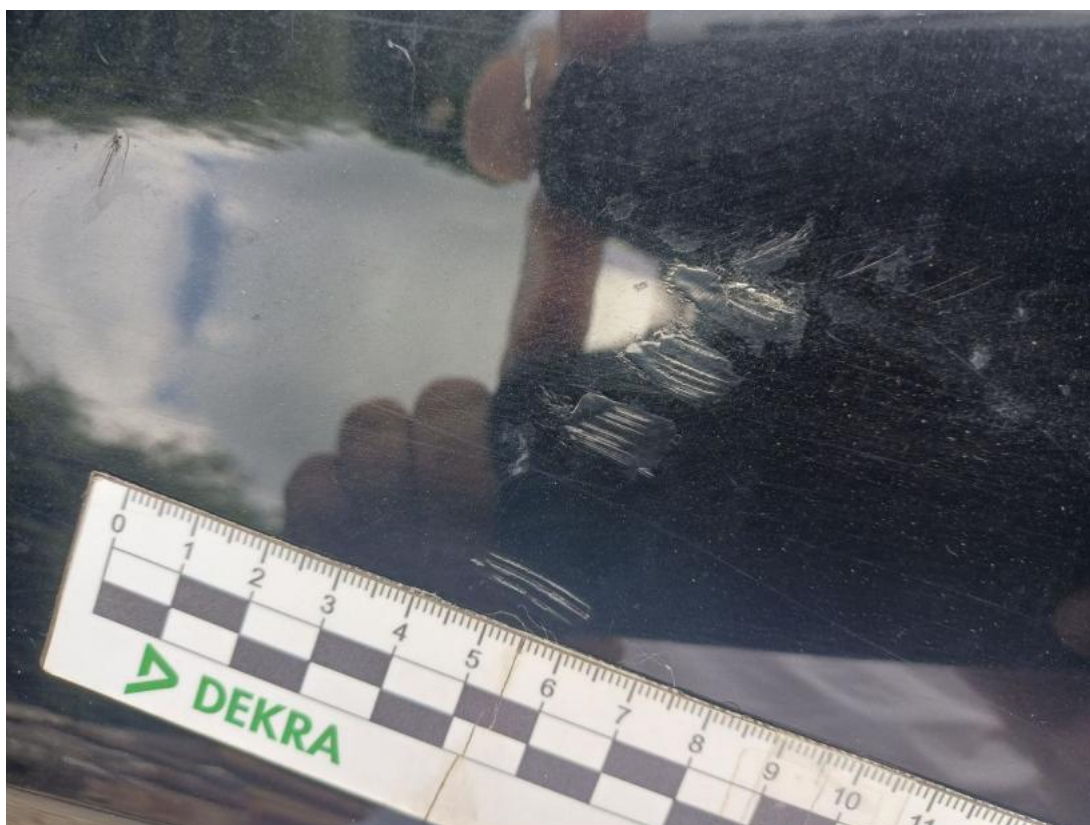
**Fot. 98**

Błotnik tylny L / Ściana boczna L() - Rysa/odprysk 3

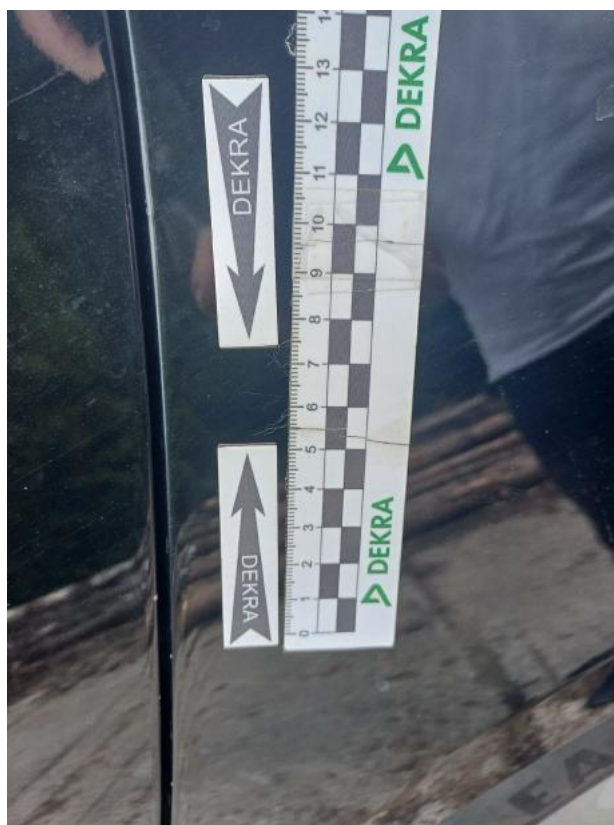
**Fot. 99**

Błotnik tylny L / Ściana boczna L - Wgniecenie/odkształcenie 1

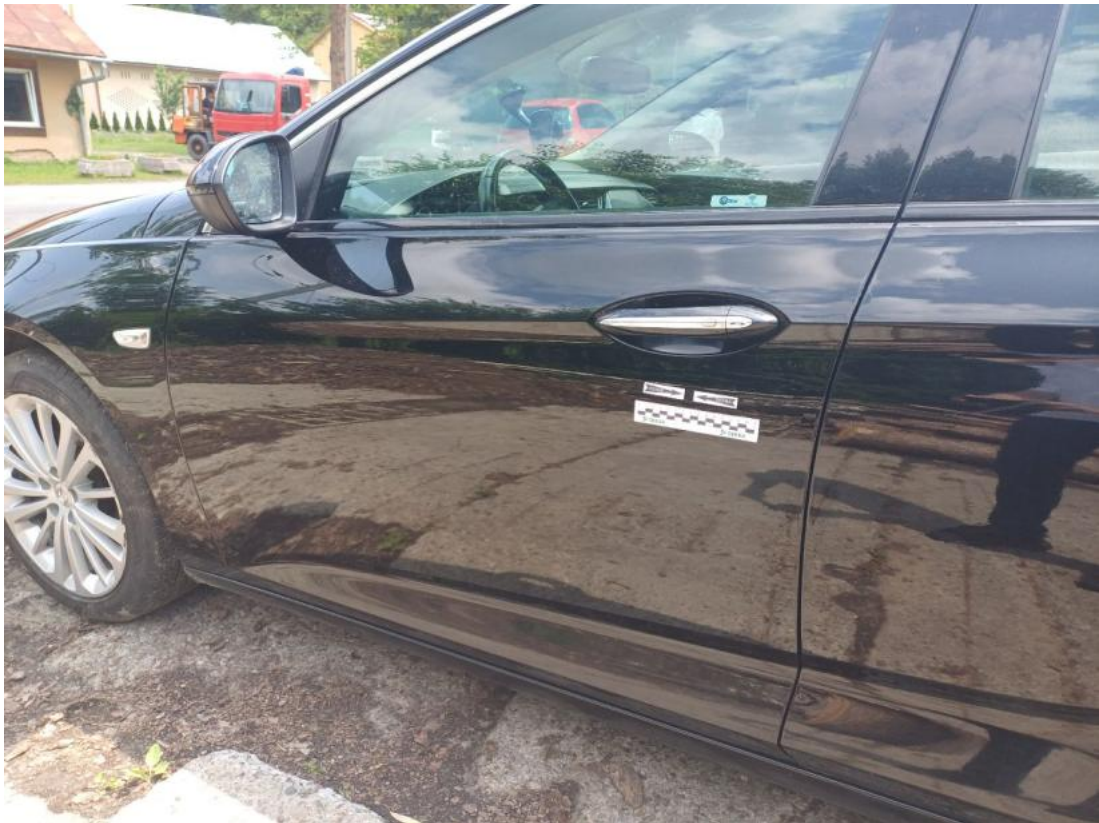
**Fot. 101**

Drzwi przed L - zdjęcie poglądowe 1

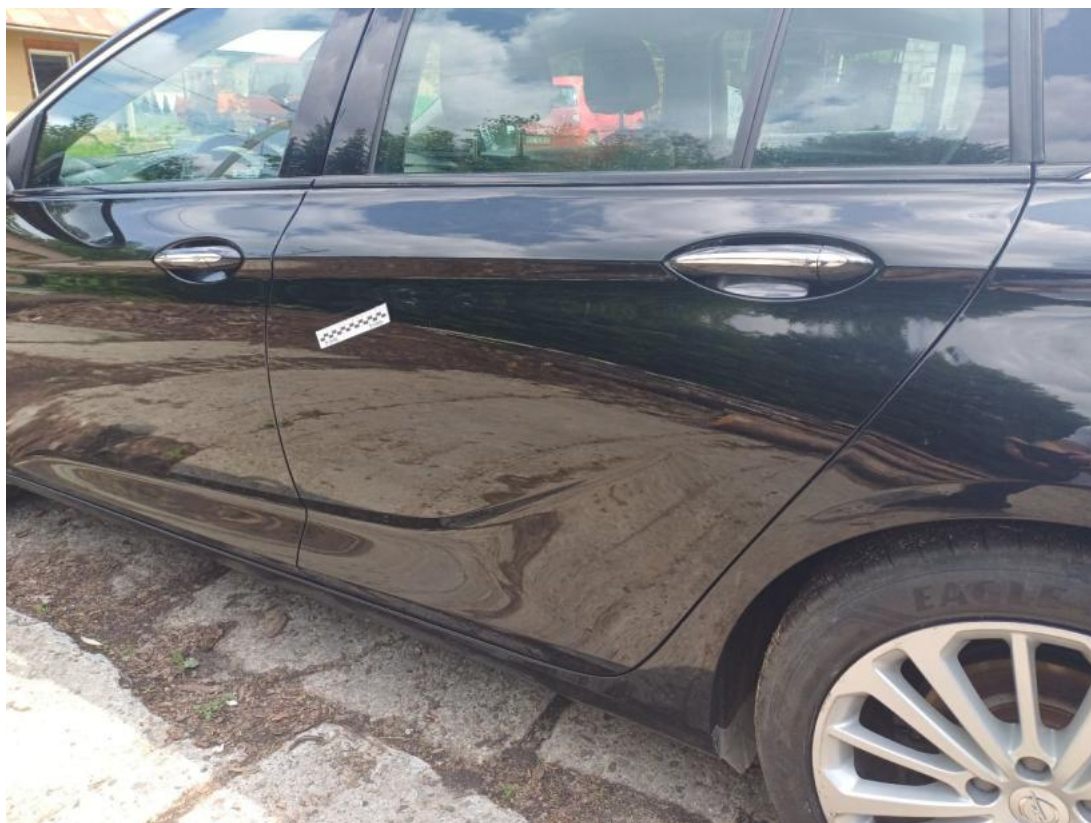
**Fot. 103**

Drzwi tylne L - zdjęcie pogładowe 1

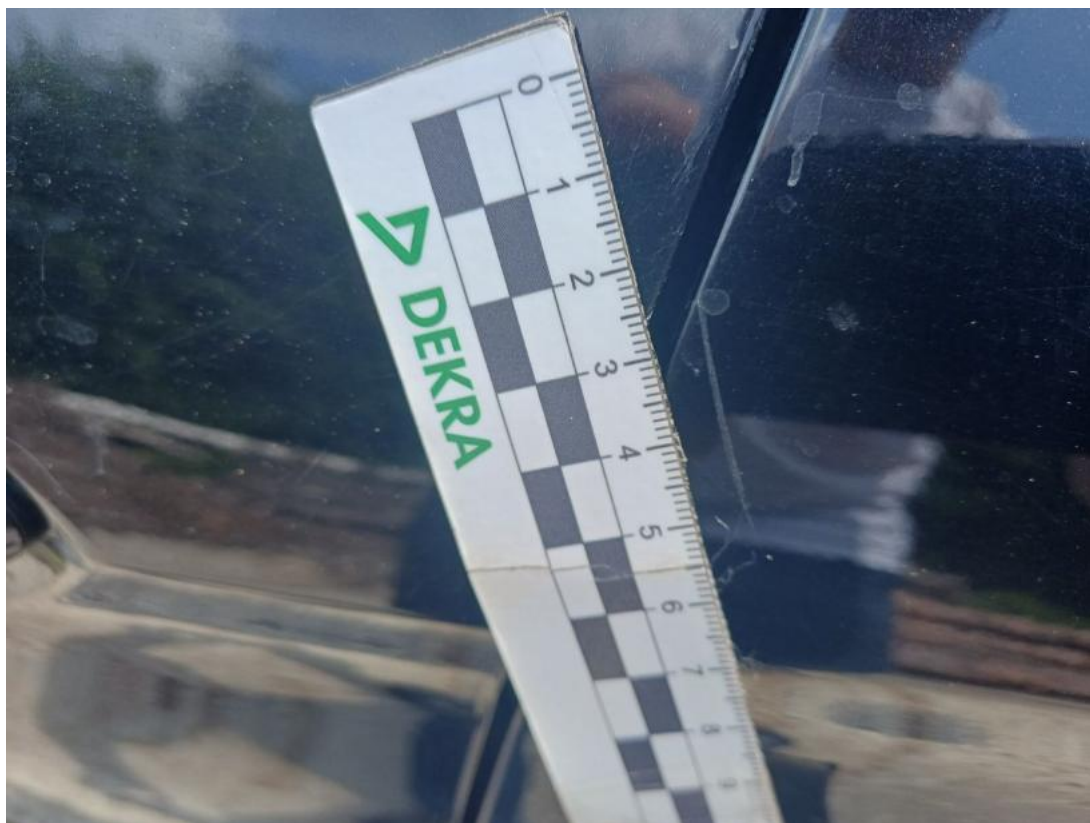
**Fot. 105**

Drzwi tylne L - Rysa/odprysk 2

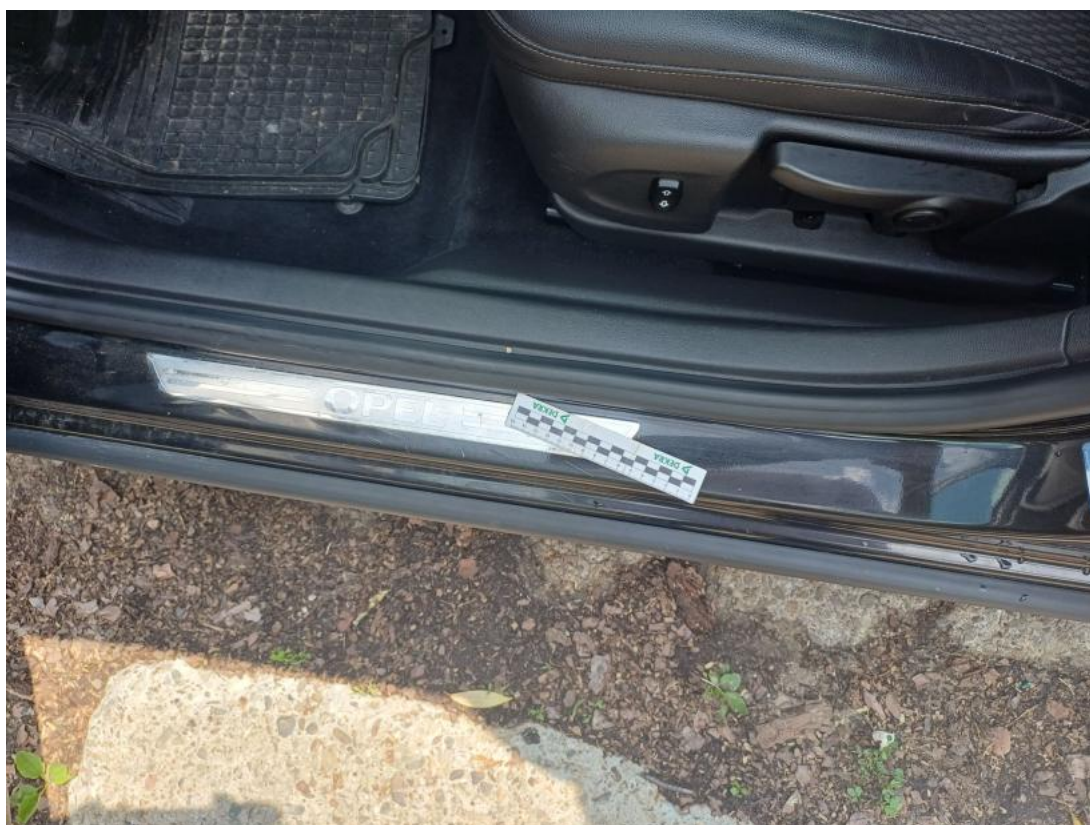
**Fot. 106**

Próg L - zdjęcie poglądowe 1

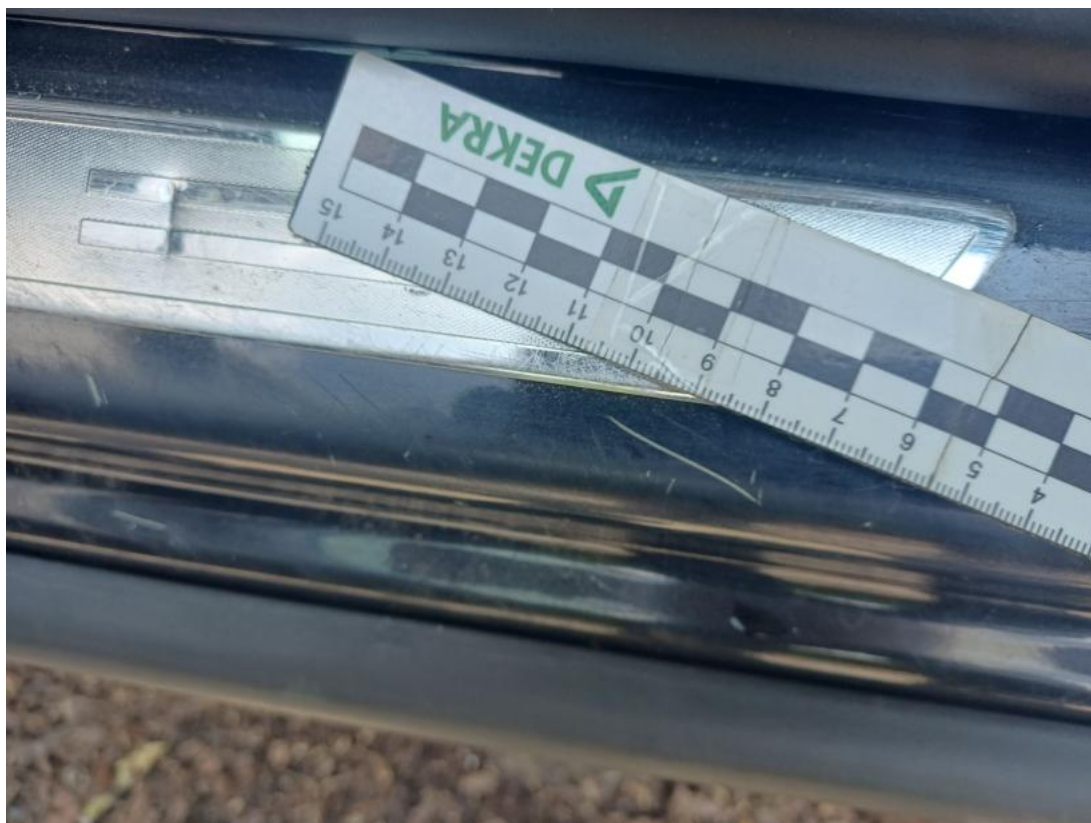
**Fot. 107**

Próg L - Rysa/odprysk 1

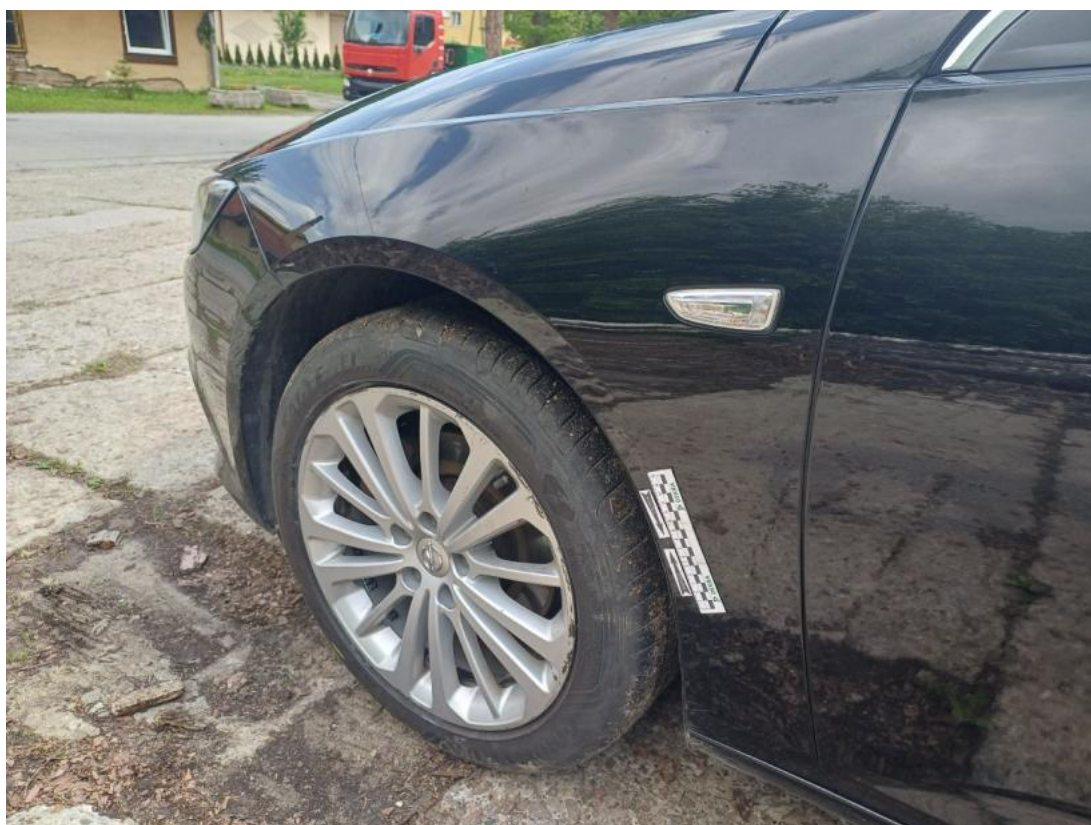
**Fot. 108**

Błotnik przedni L - zdjęcie poglądowe 1

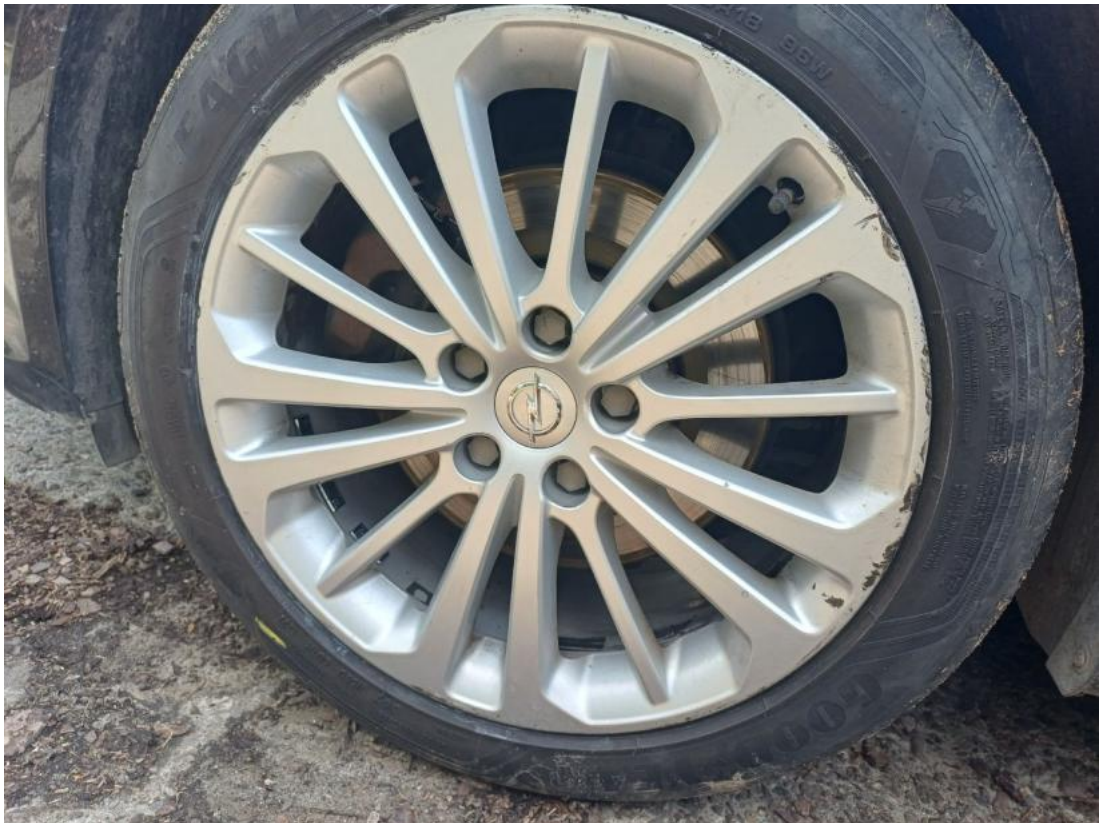
**Fot. 111**

Felga Aluminiowa przednia L - zdjęcie pogładowe 1

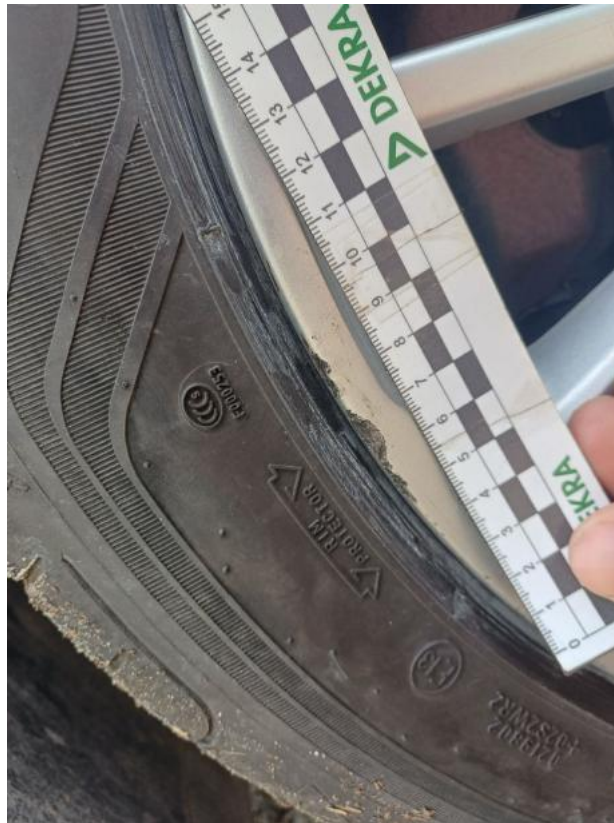
**Fot. 113**

| Poz. | Nazwa pozycji | Opis uszkodzeń | Kwalifik. | Naprawa [rbg] |
|---|---|---|---|---|
| 10 | Tarcza koła aluminiowa przód L | rysa/odprysk, ubytki materiału | NA | 2 |

Felga Aluminiowa przednia L() - Rysa/odprysk 3

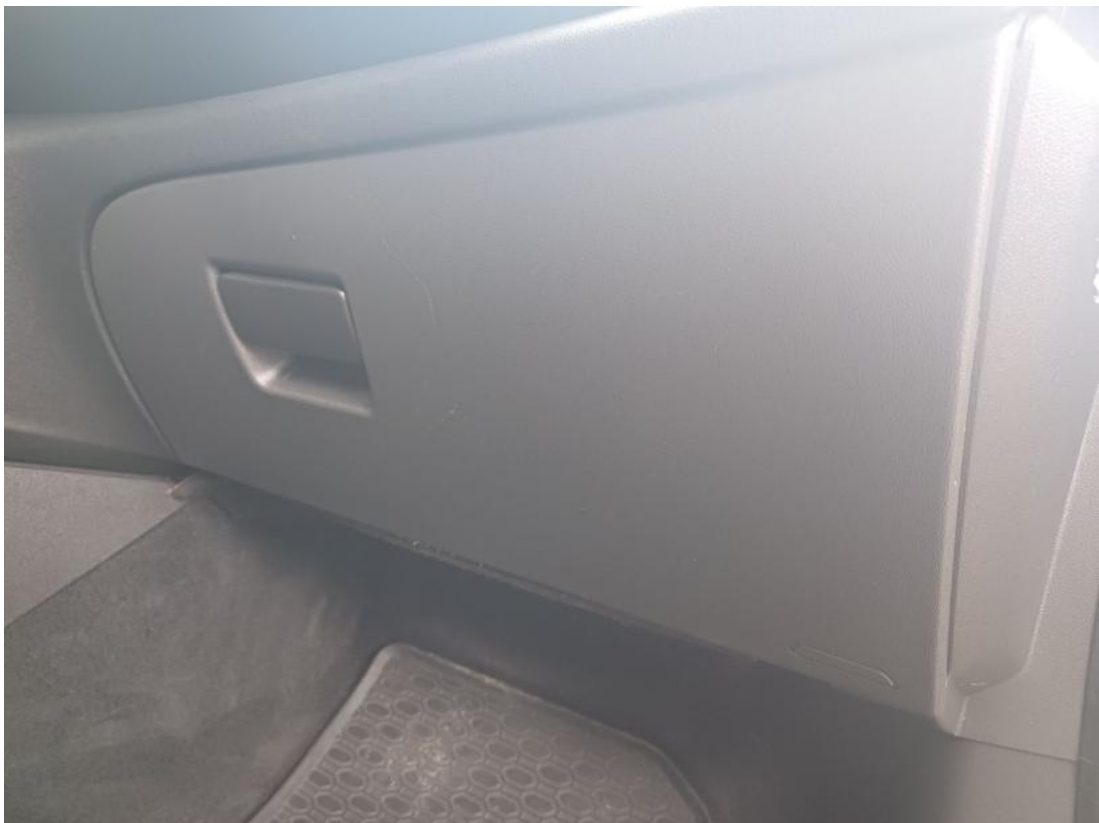
**Fot. 114**

Pokrywa schowka deski rozdzielczej - zdjęcie poglądowe 1

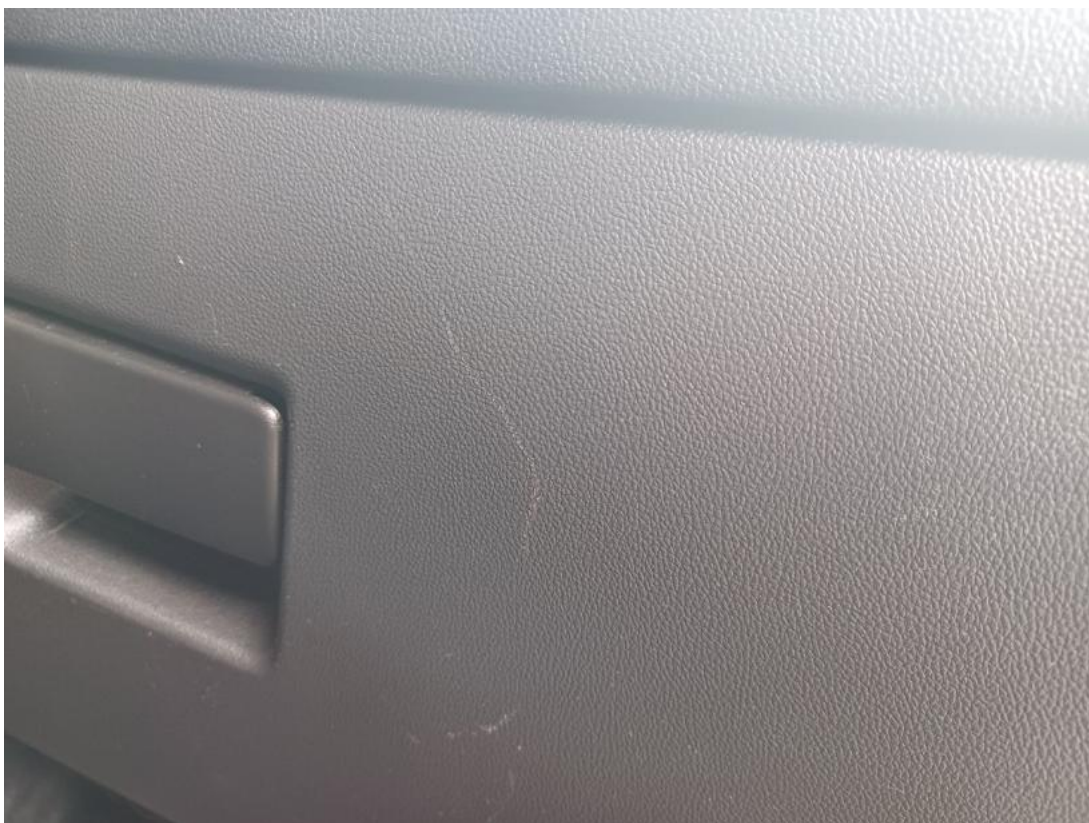
**Fot. 115**

Pokrywa schowka deski rozdzielczej - Rysa/odprysk 1

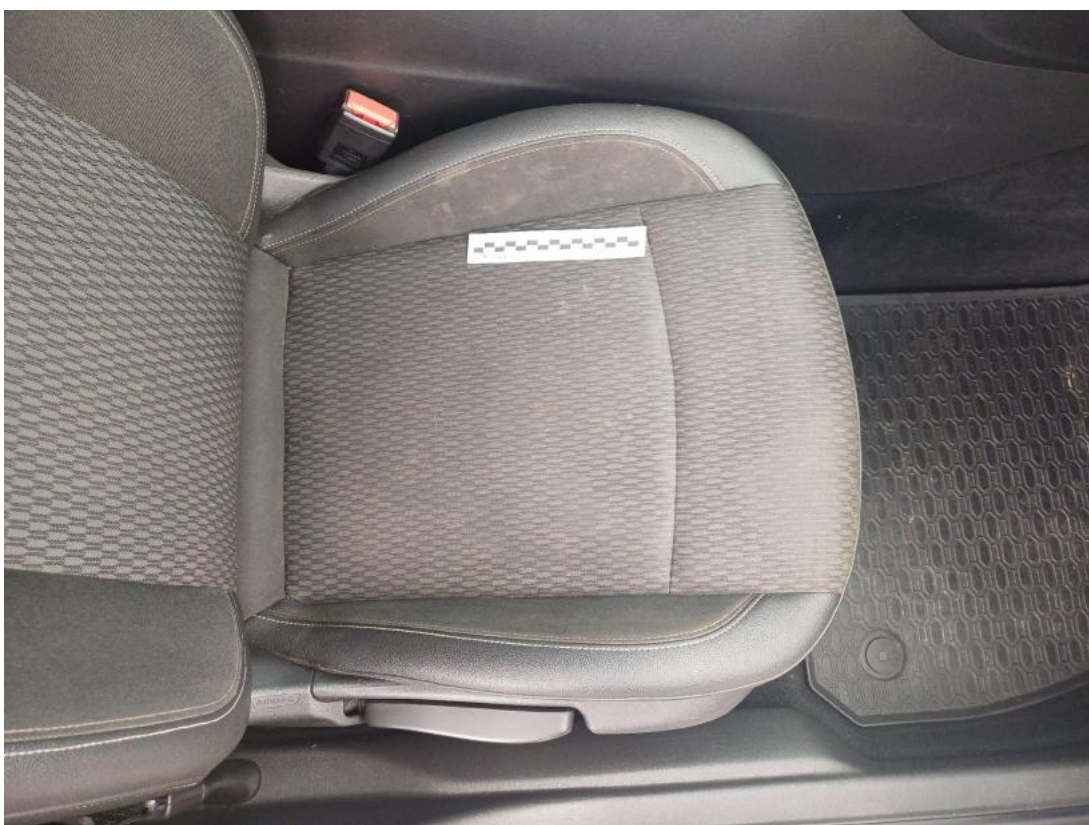
**Fot. 116**

Fotel prz. praw. - zdjęcie poglądowe 1

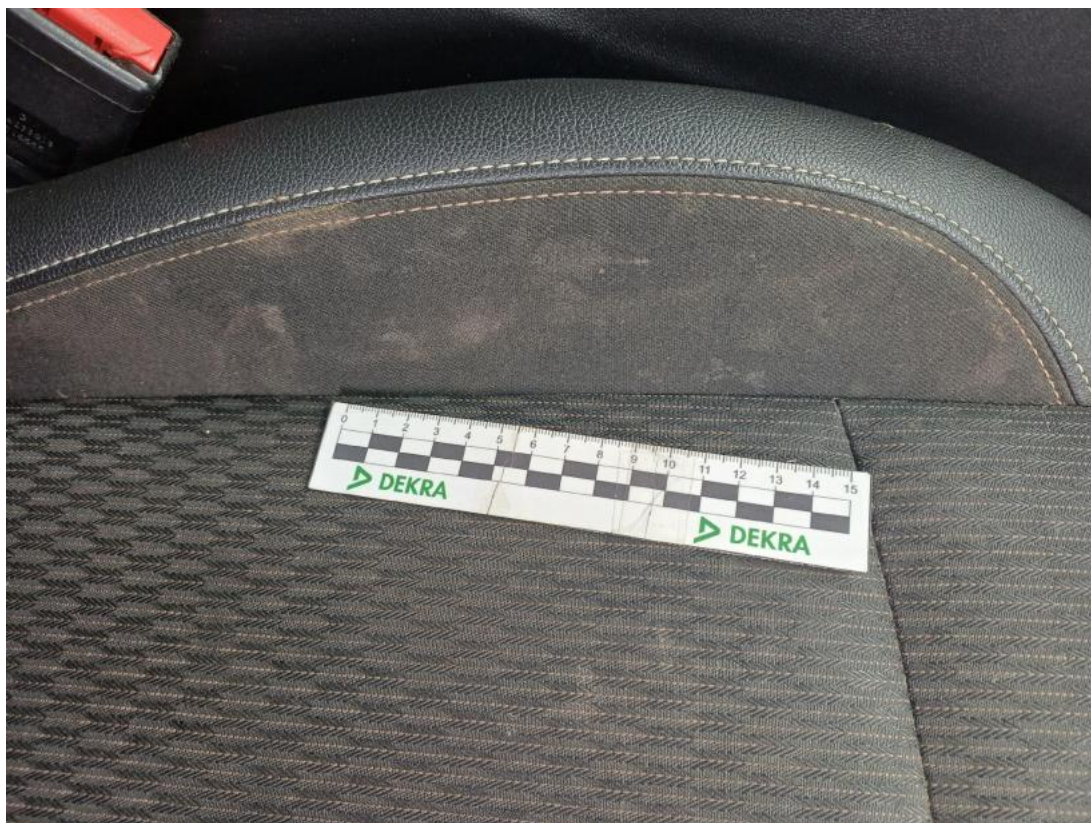
**Fot. 117**

Fotel prz. praw. - Inne 1

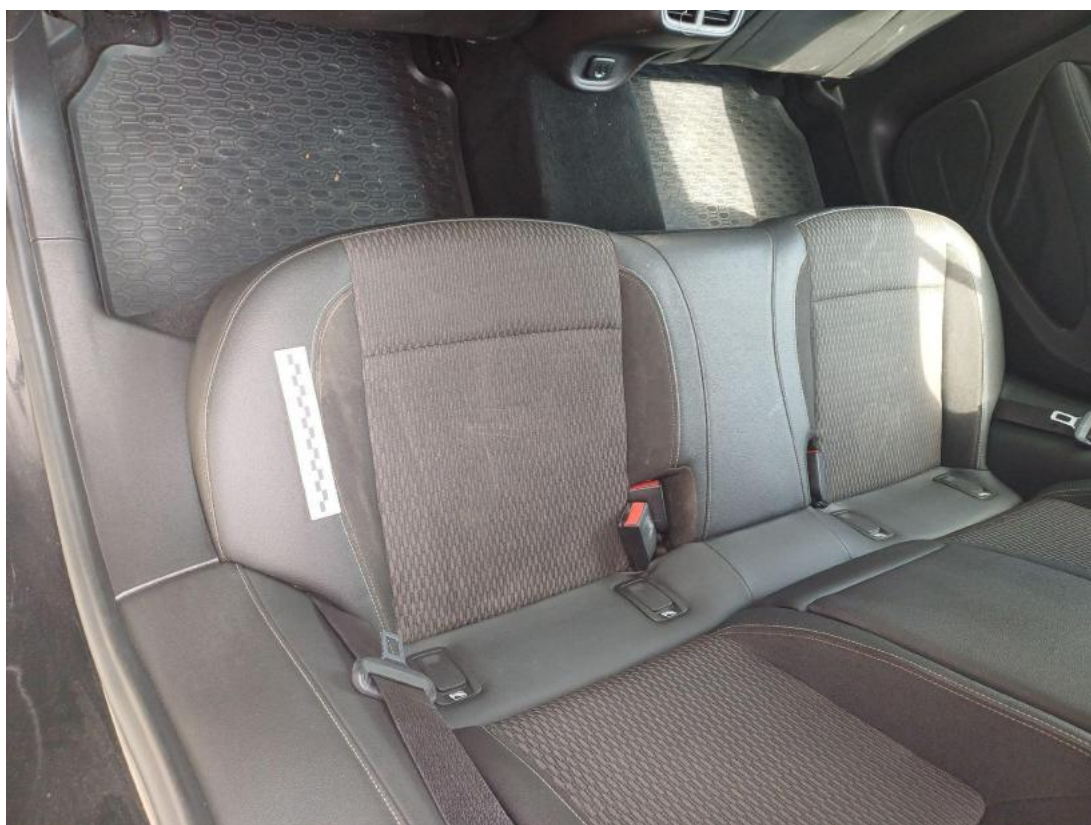
**Fot. 118**

Kanapa tyl. - zdjęcie poglądowe 1

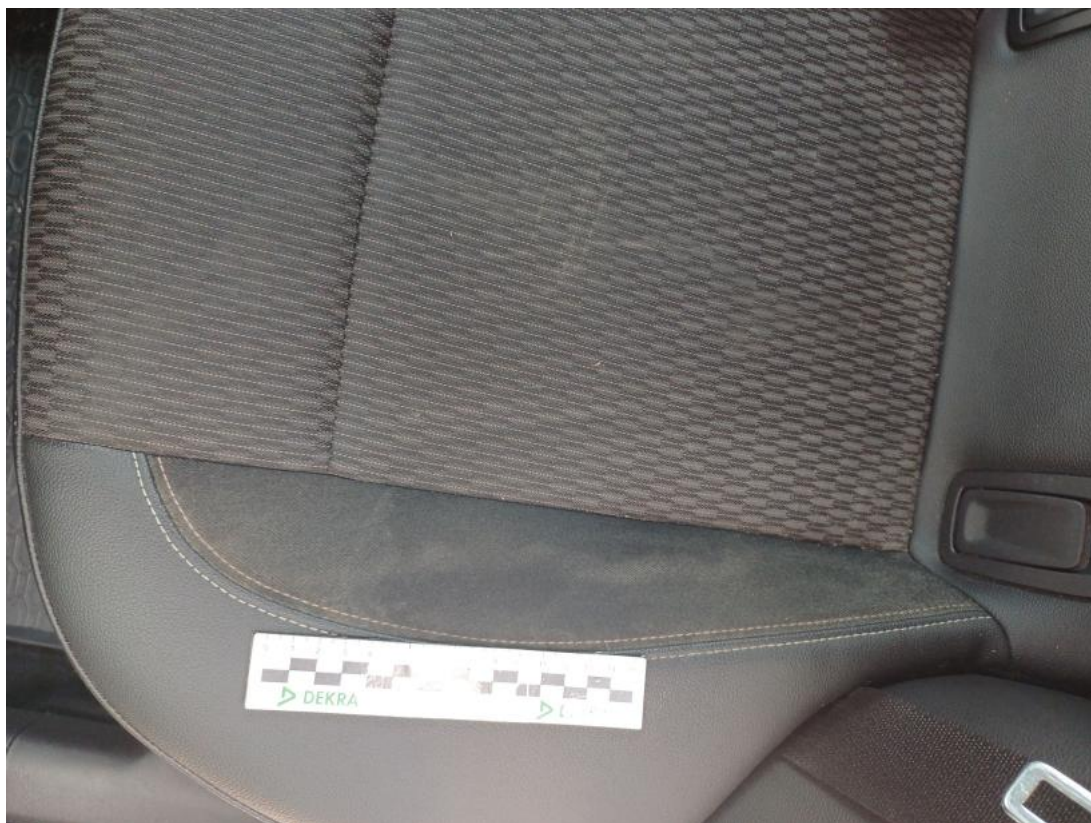
**Fot. 119**

Kanapa tyl. - Inne 1
