## Raport z oględzin pojazdu

| Numer raportu | 215338/6/25-11401 | Data raportu | 13-06-2025 |

| Marka, model | OPEL Insignia B Grand Sport ... |
| Numer rejestracyjny | KR8FP85 |

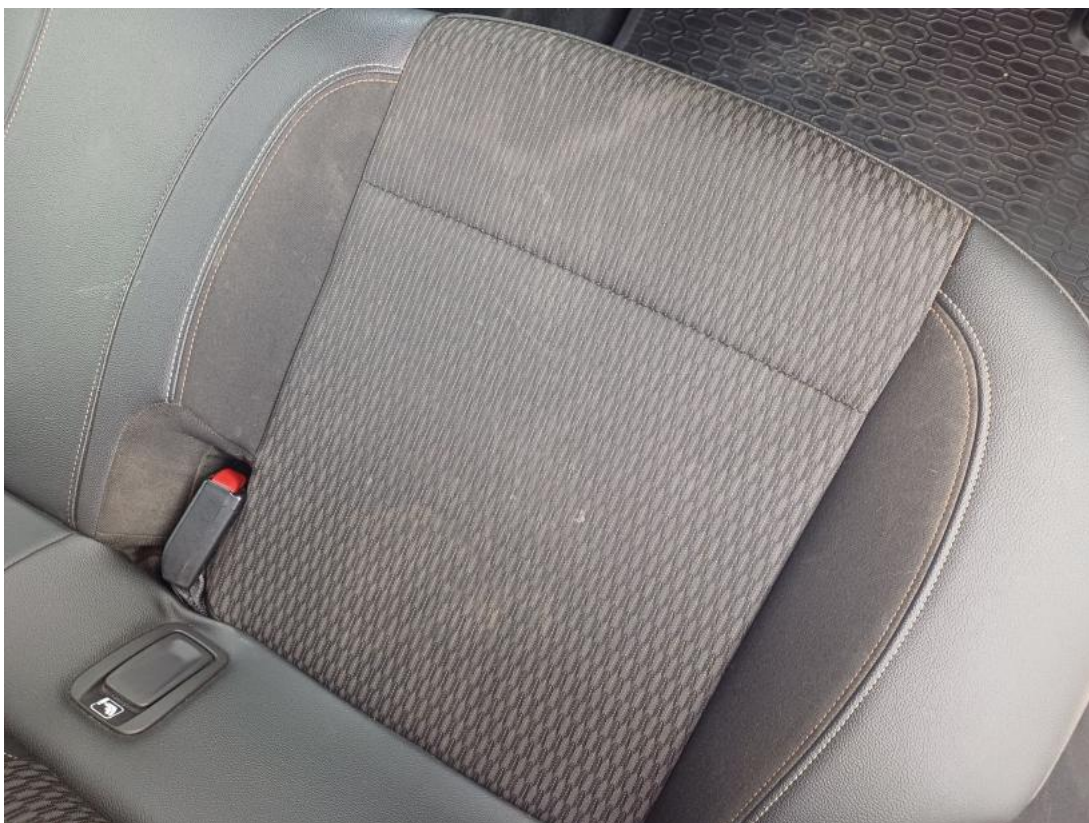
**Fot. 121**

Kanapa tyl.() - Inne 3

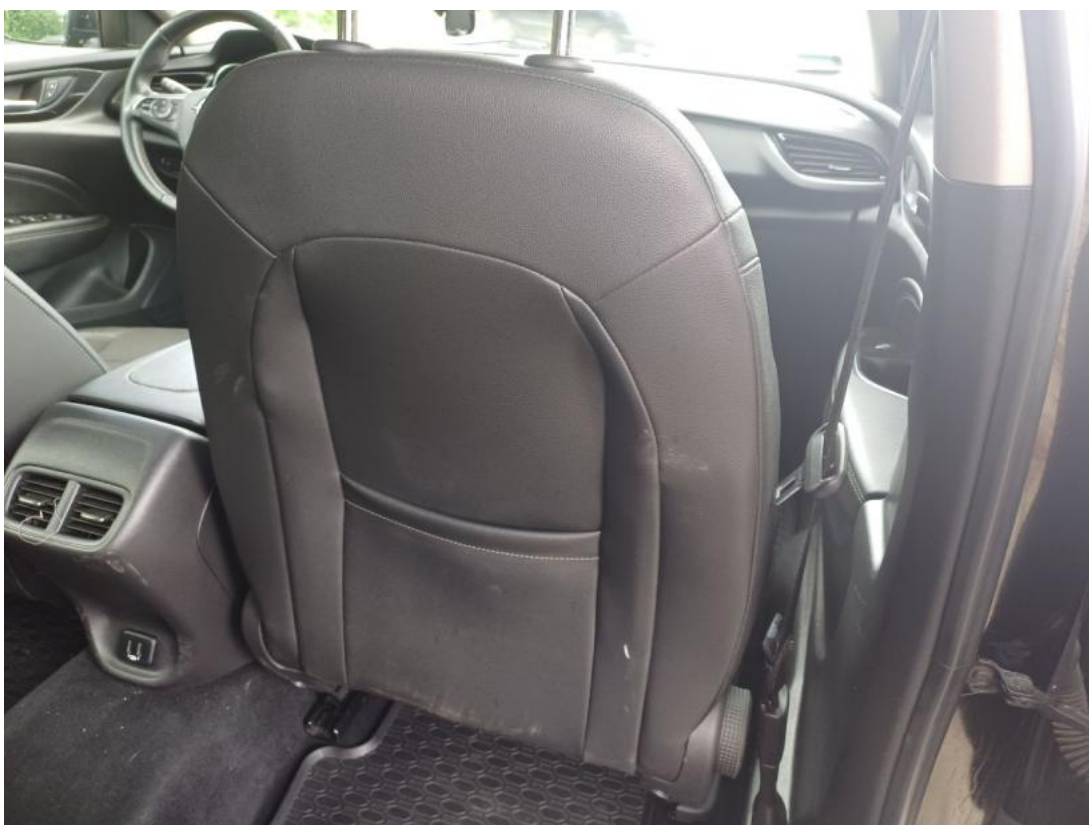
**Fot. 122**

Ostony fotela prz. P - zdjęcie poglądowe 1

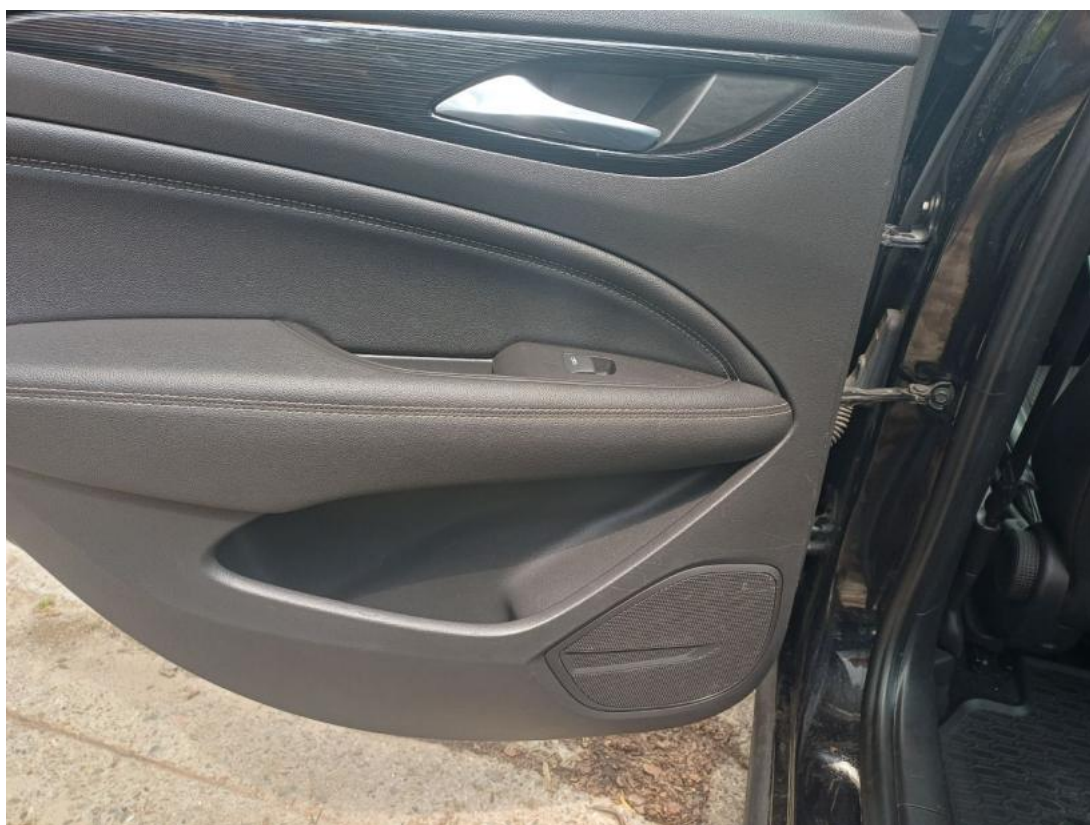
**Fot. 124**

Tapicerka drzwi tylnych L - zdjęcie poglądowe 1

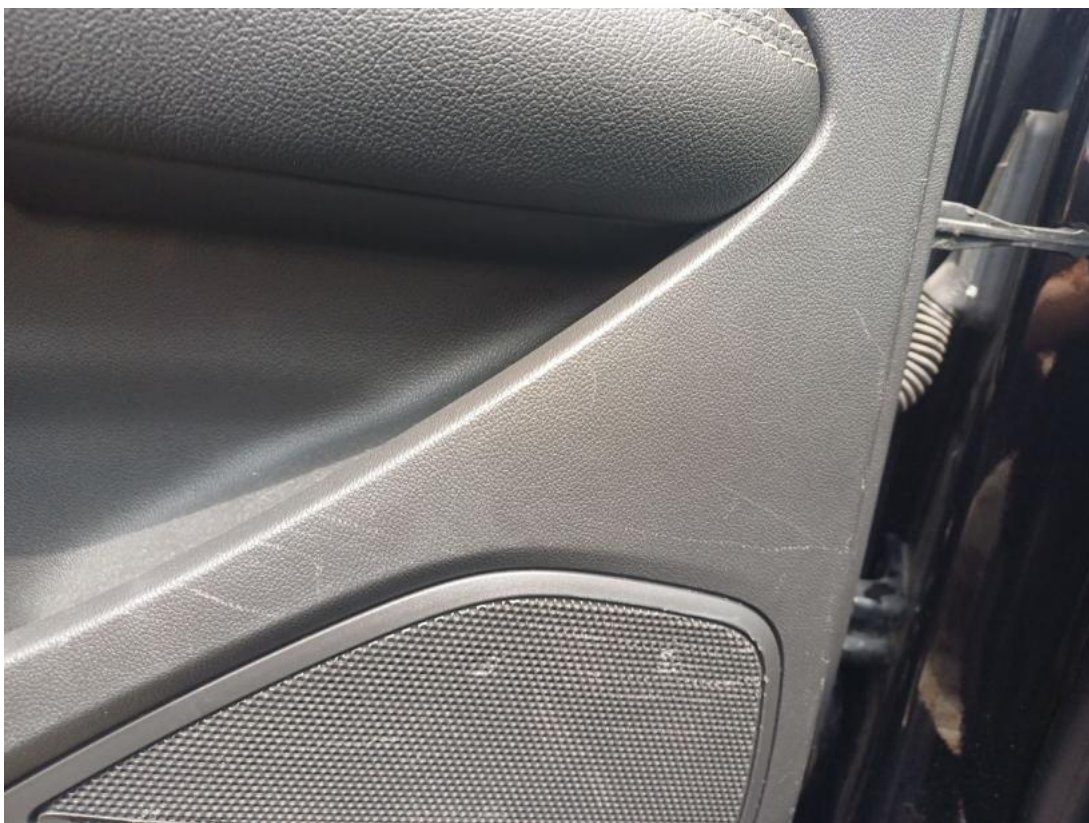
**Fot. 125**

Tapicerka drzwi tylnych L - Rysa/odprysk 1

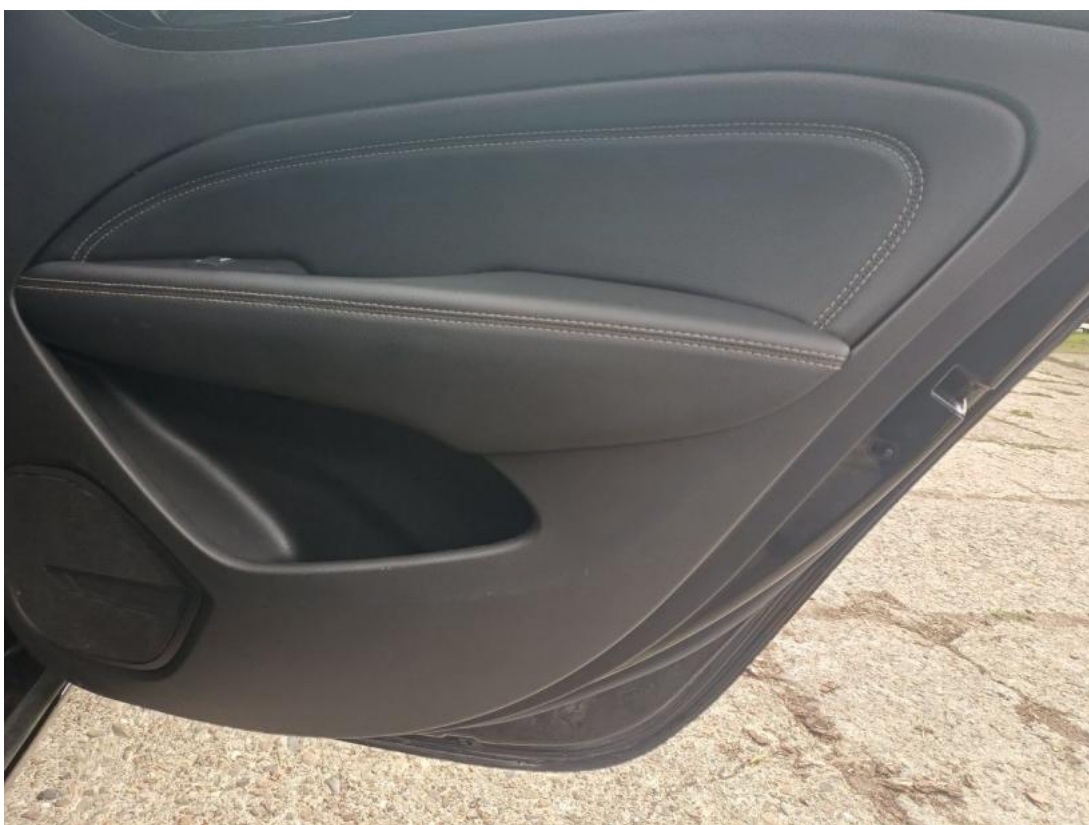
**Fot. 126**

Tapicerka drzwi tylnych P - zdjęcie poglądowe 1

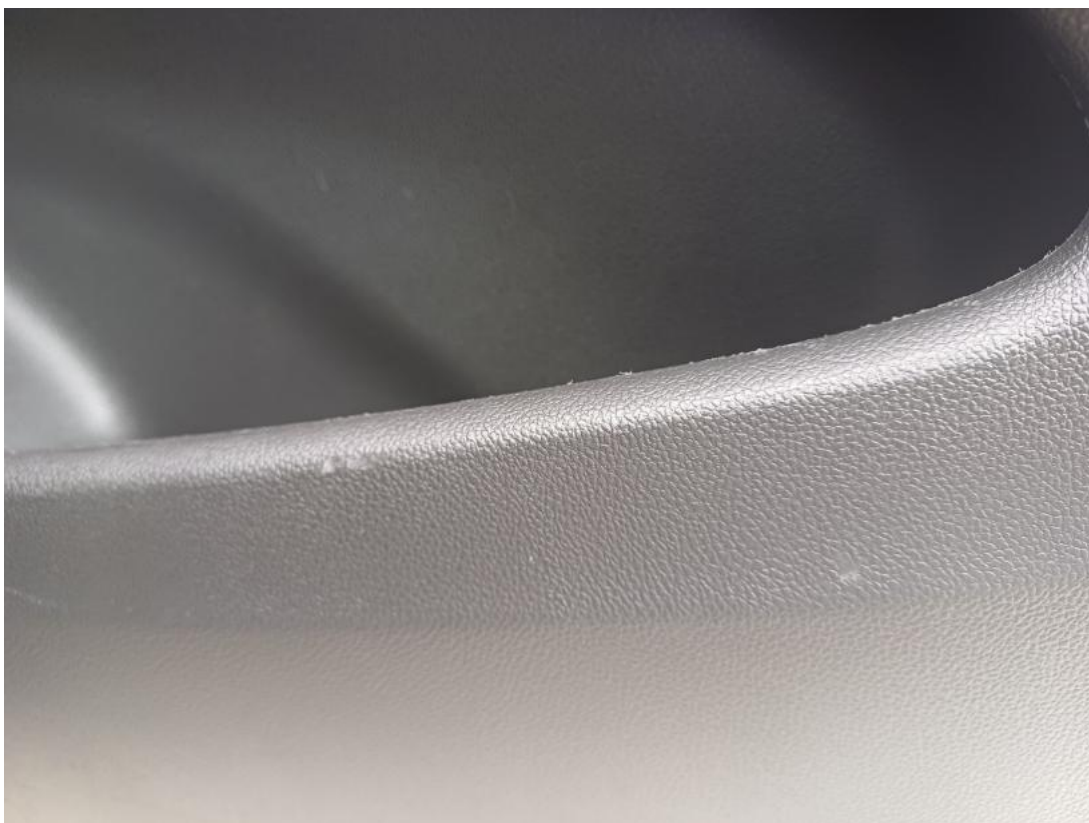
**Fot. 127**

Tapicerka drzwi tylnych P - Rysa/odprysk 1

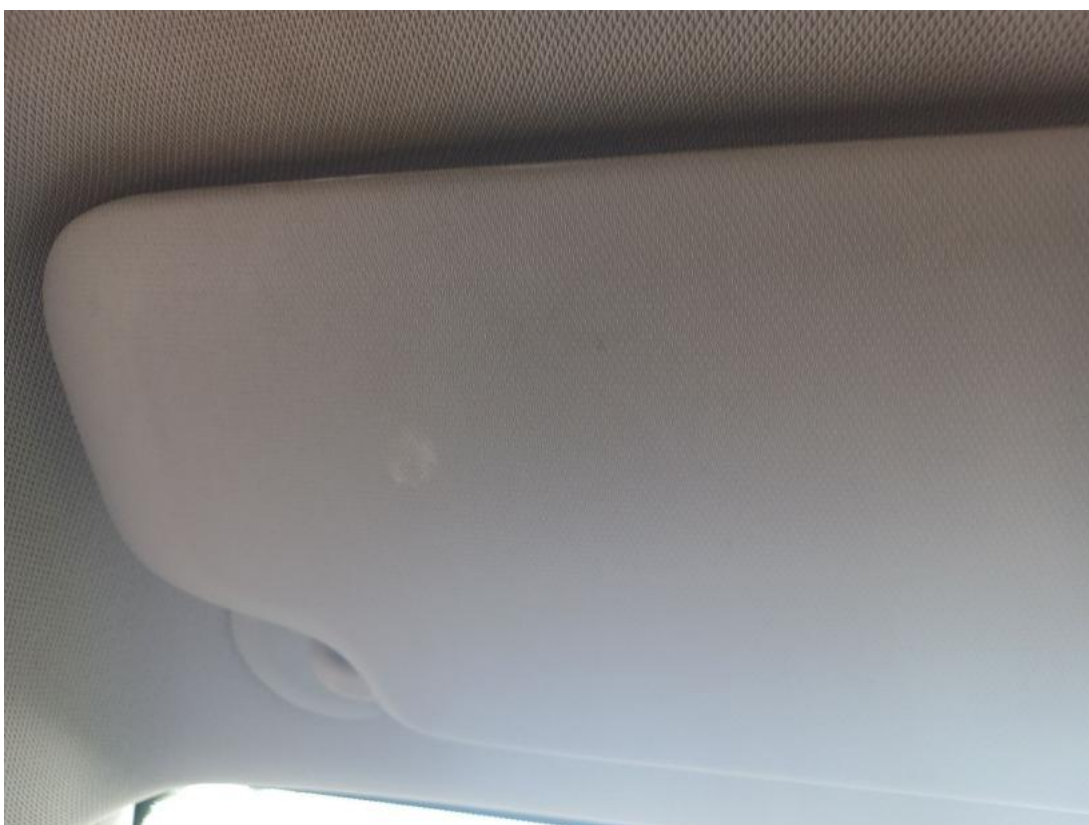
**Fot. 128**

Osłona p/słoneczna lewa - Inne 1

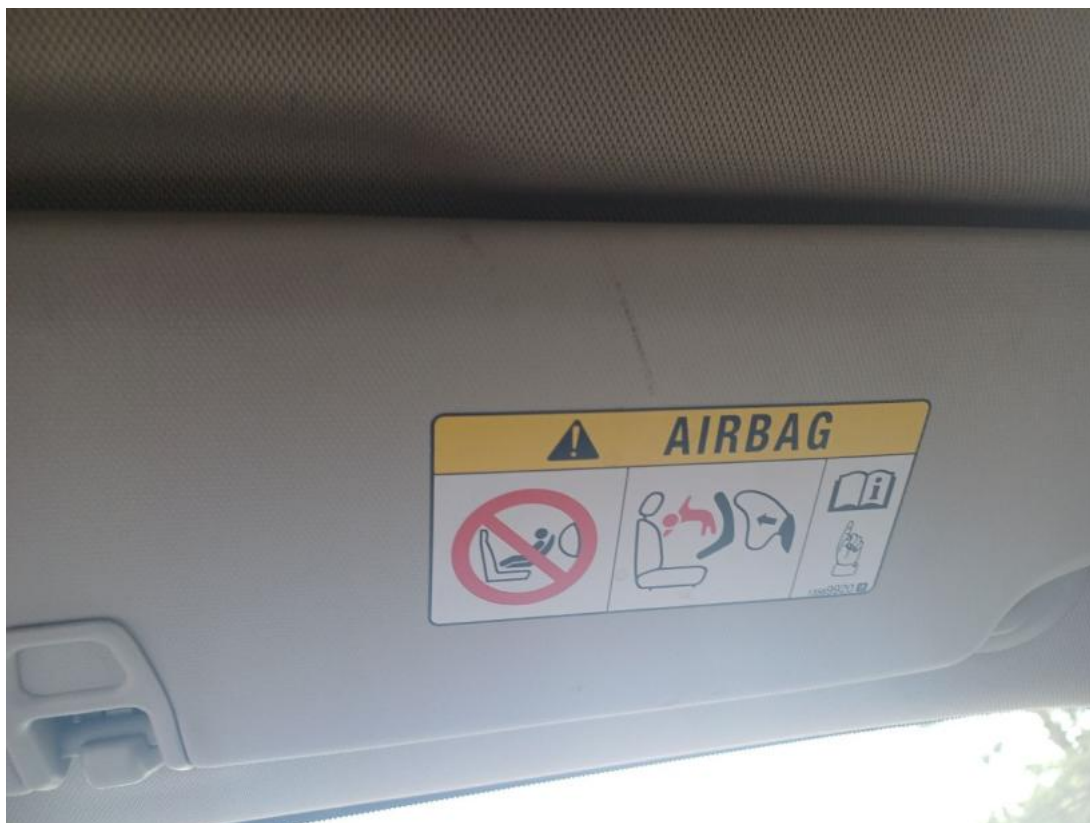
**Fot. 129**

Ostona p/słoneczna prawa - Rysa/odprysk 1

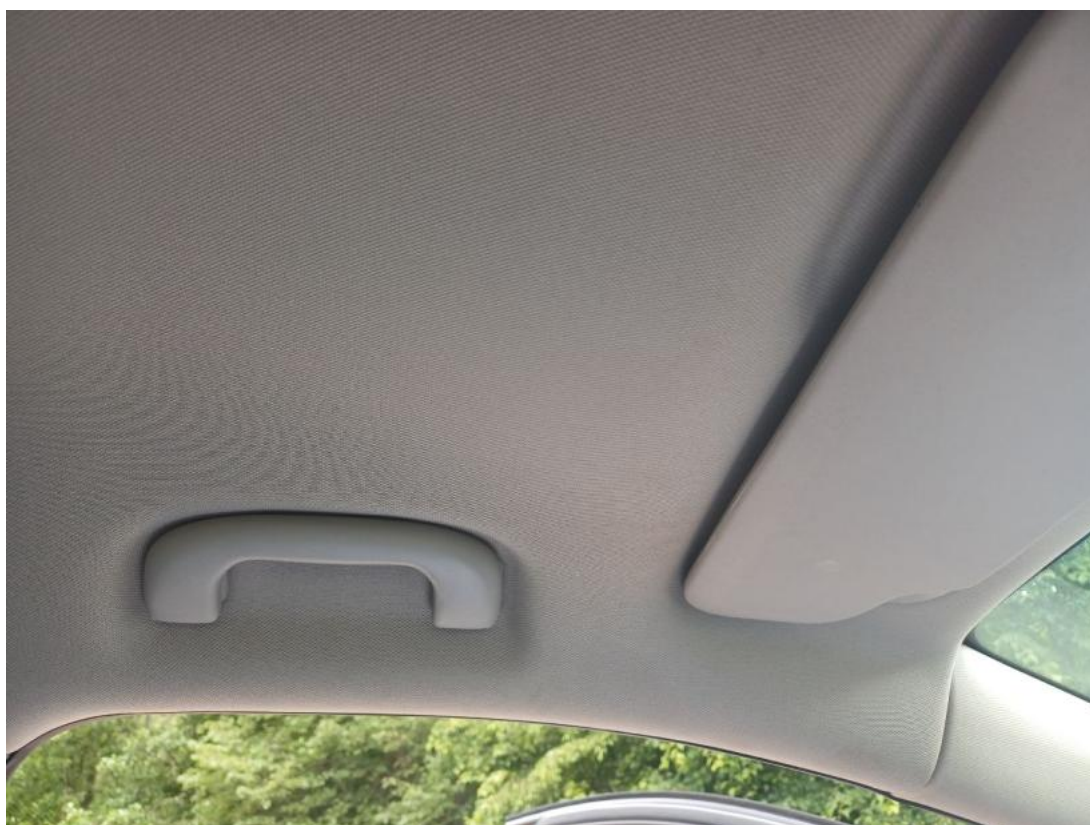
**Fot. 130**

Podsufitka - zdjęcie poglądowe 1

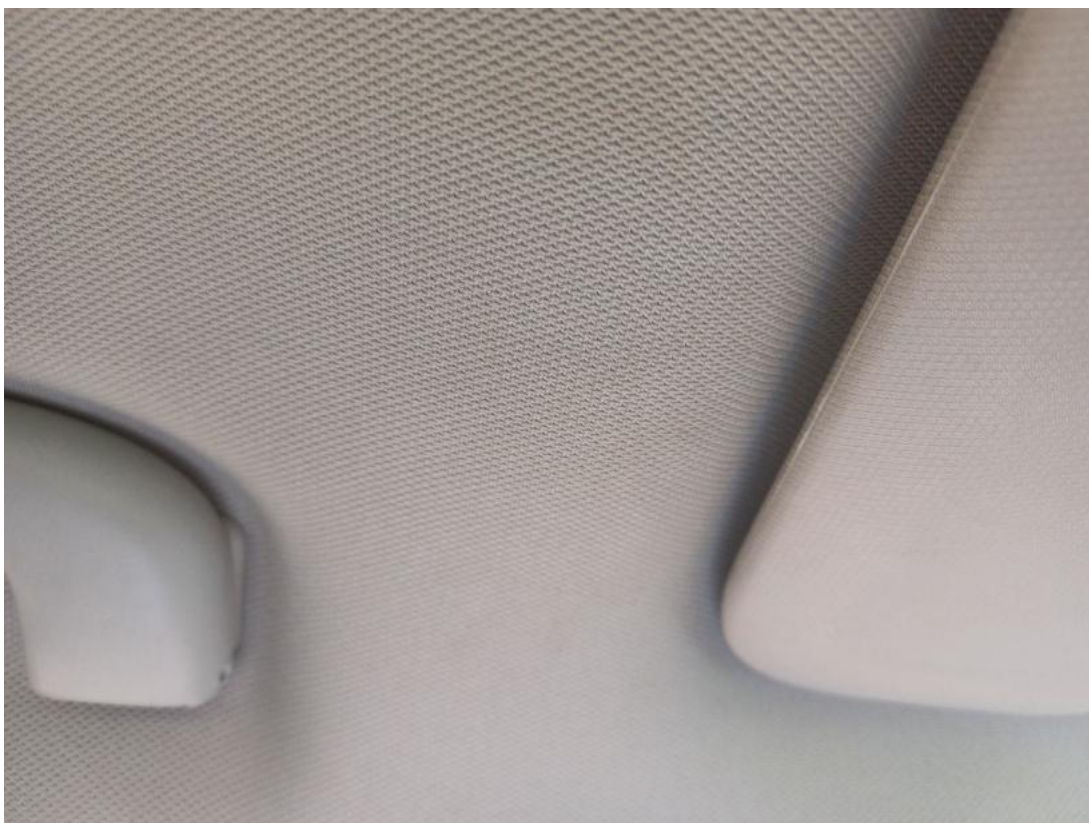
**Fot. 131**

Podsufitka - Inne 1

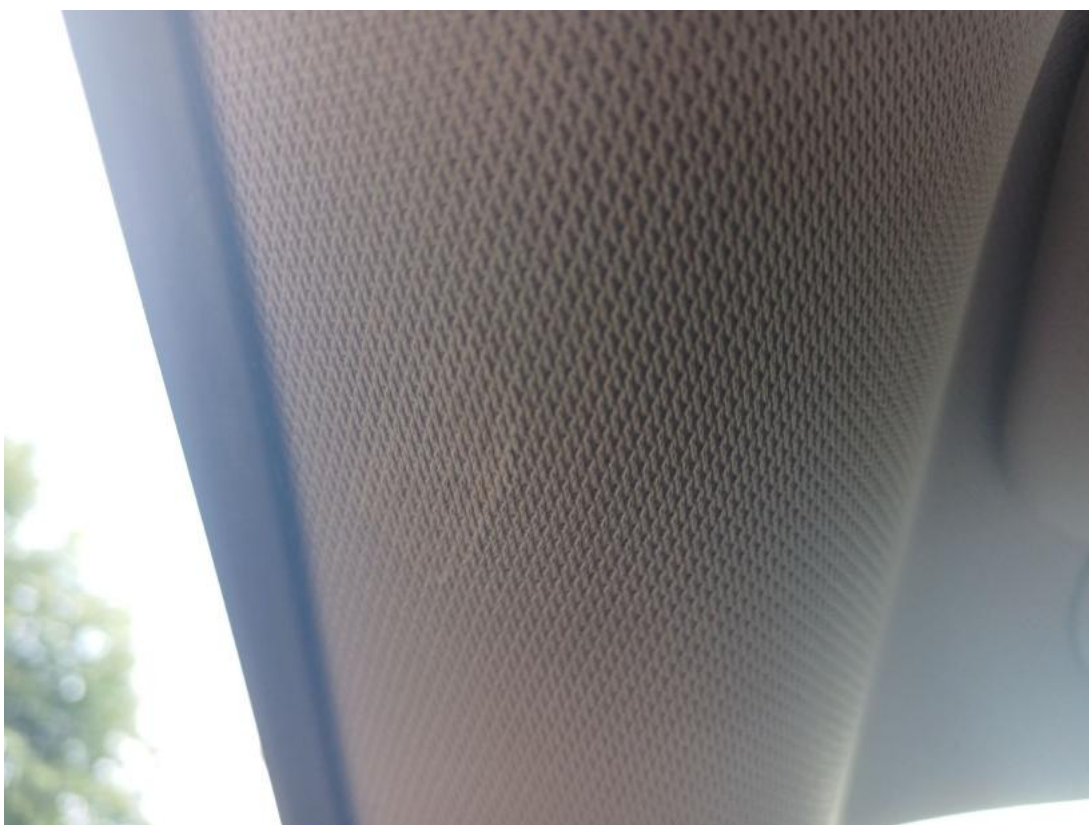
**Fot. 132**

Podsufitka - Inne 2

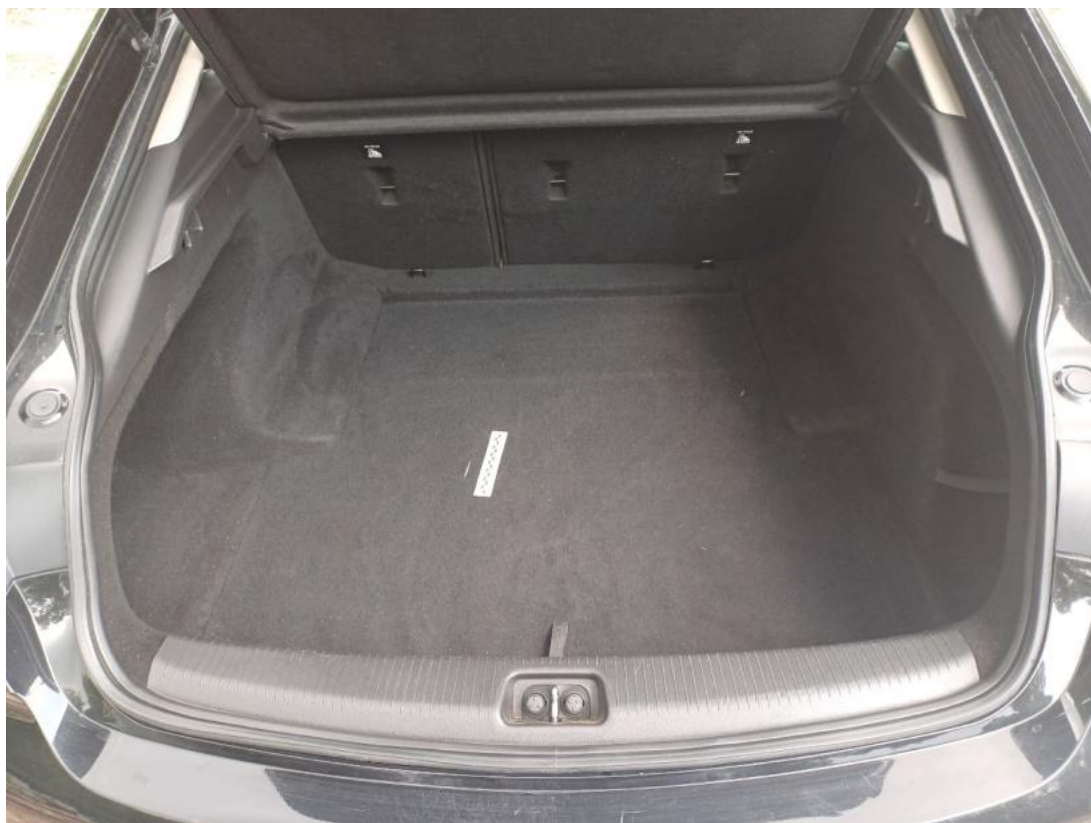
**Fot. 133**

Wykładzina podłogi bagażnika - zdjęcie poglądowe 1

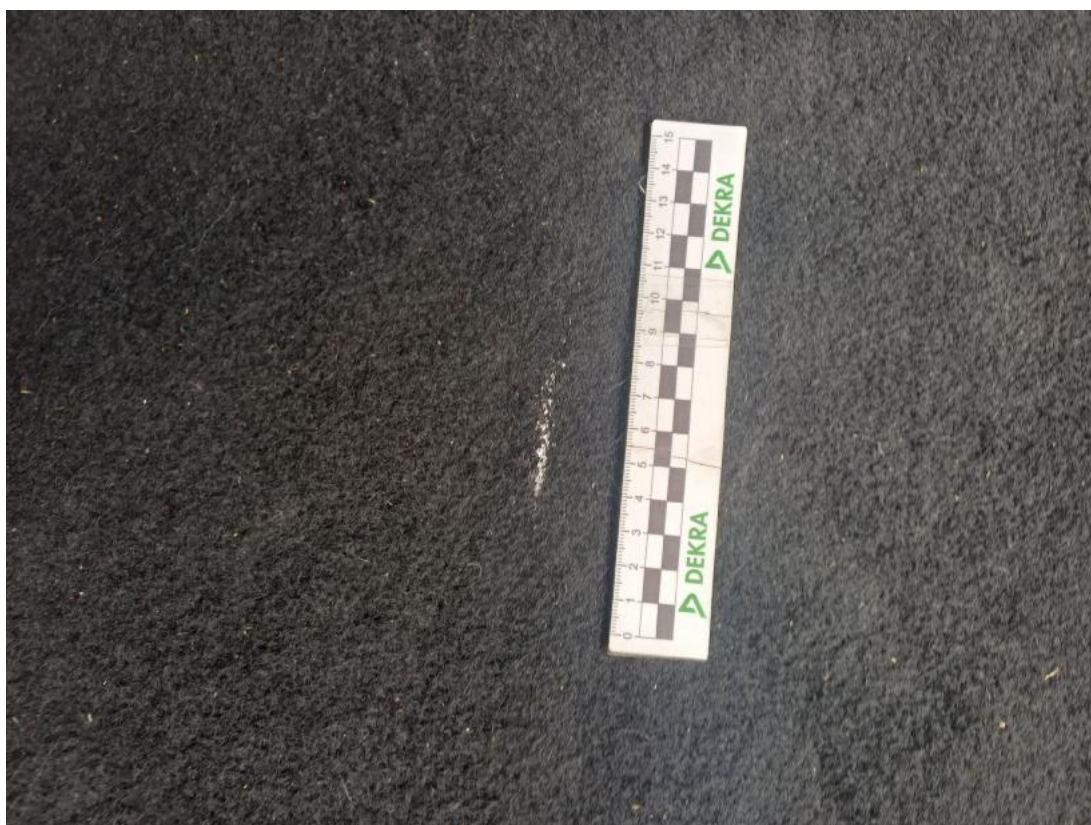
**Fot. 134**

Wykładzina podłogi bagażnika - Inne 1

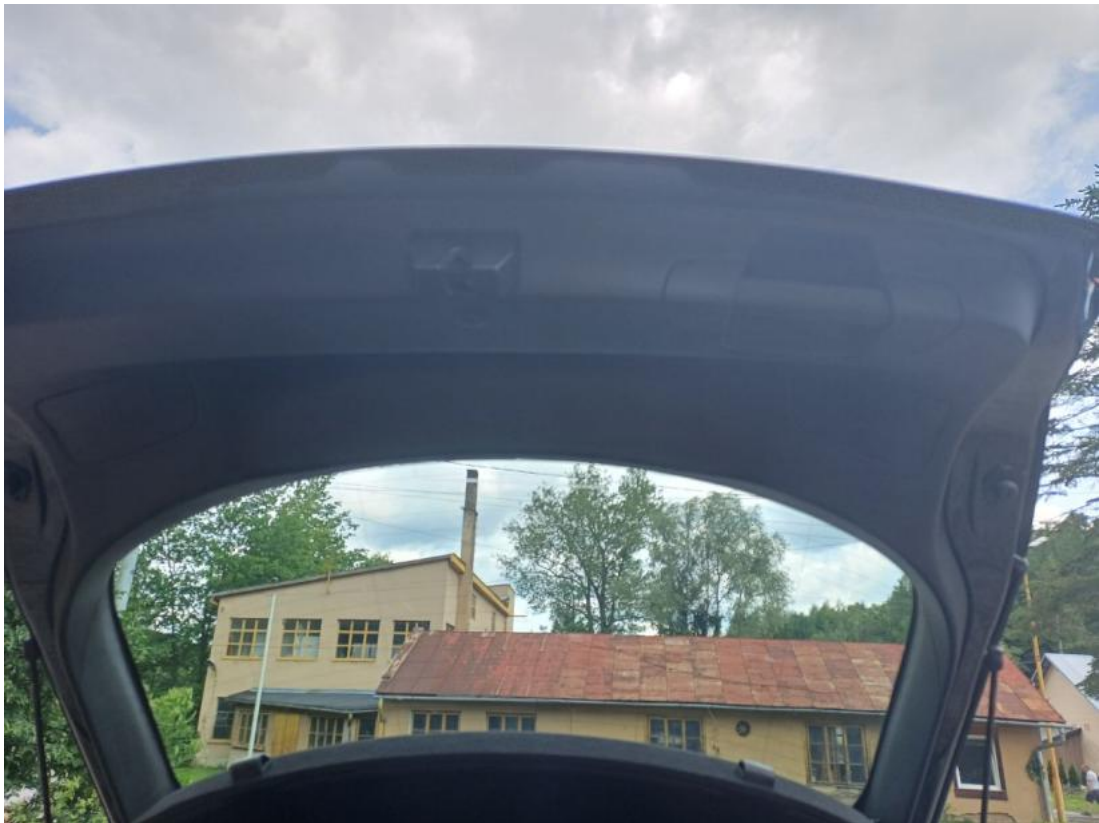
**Fot. 135**

Wykładzina pokrywy tylnej - zdjęcie poglądowe 1
