## Raport z oględzin pojazdu

| Numer raportu | 06033/6/25-15201 | Data raportu | 18-06-2025 |

| Marka, model | OPEL Insignia B Grand Sport ... |
| Numer rejestracyjny | SK886WJ |

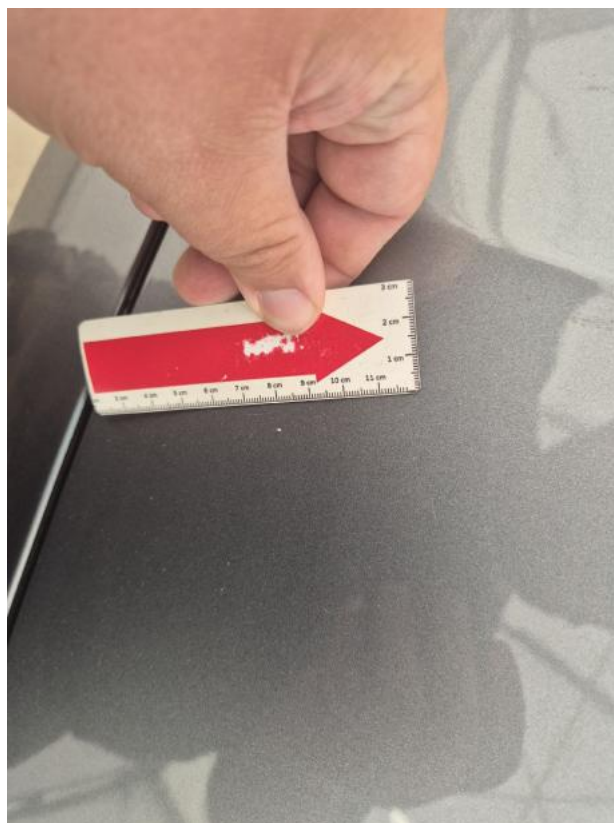
| Poz. | Nazwa pozycji | Opis uszkodzeń | Kwalifik. | Naprawa [rbg] |
|---|---|---|---|---|
| 8 | Pokrywa przednia | odpryski lakieru | | |

**Fot. 36**  
Pokrywa komory silnika - Rysa/odprysk 1

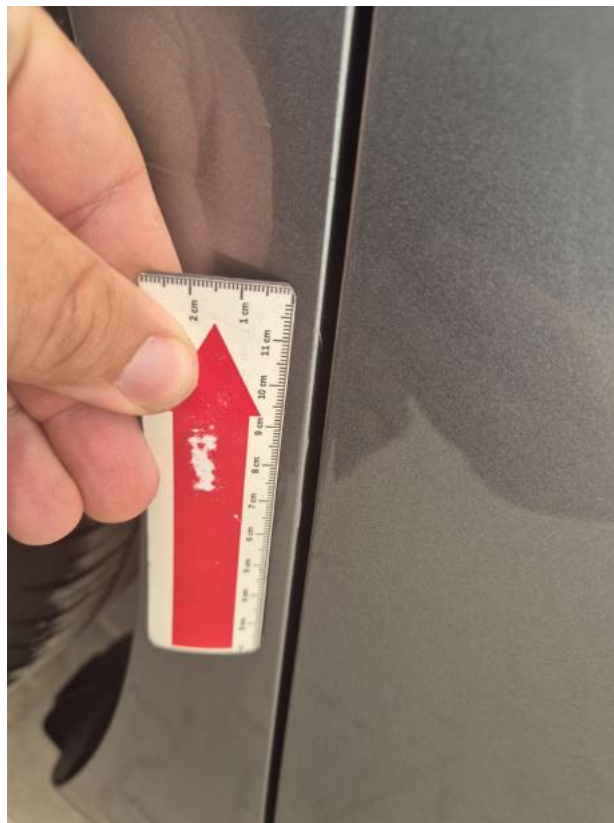
**Fot. 52**

| Poz. | Nazwa pozycji | Opis uszkodzeń | Kwalifik. | Naprawa [rbg] |
|---|---|---|---|---|
| 16 | Błotnik tylny R | zarysowanie, wgniecenie, wgniecenie | | |

Błotnik tylny P / Ściana boczna P - Rysa/odprysk 1

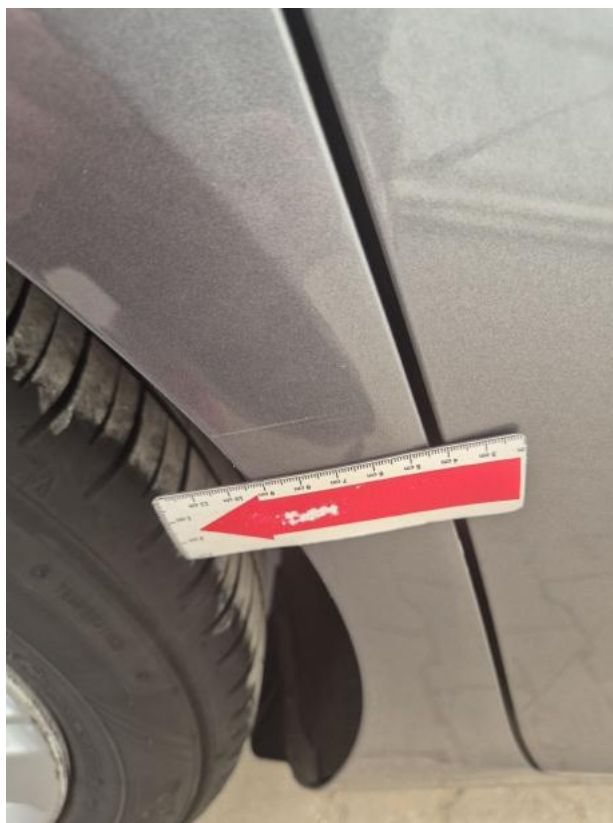
**Fot. 53**

Błotnik tylny P / Ściana boczna P - Rysa/odprysk 2

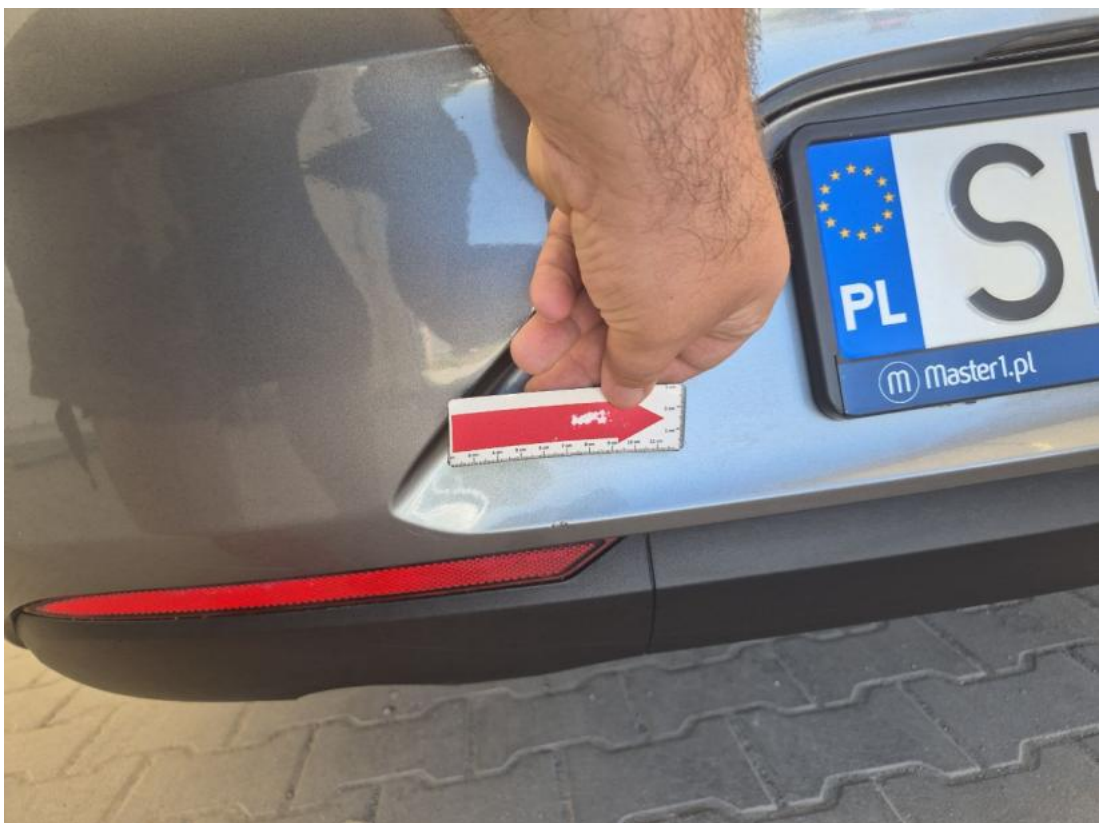
**Fot. 58**

Zderzak tylny - zdjęcie poglądowe 1

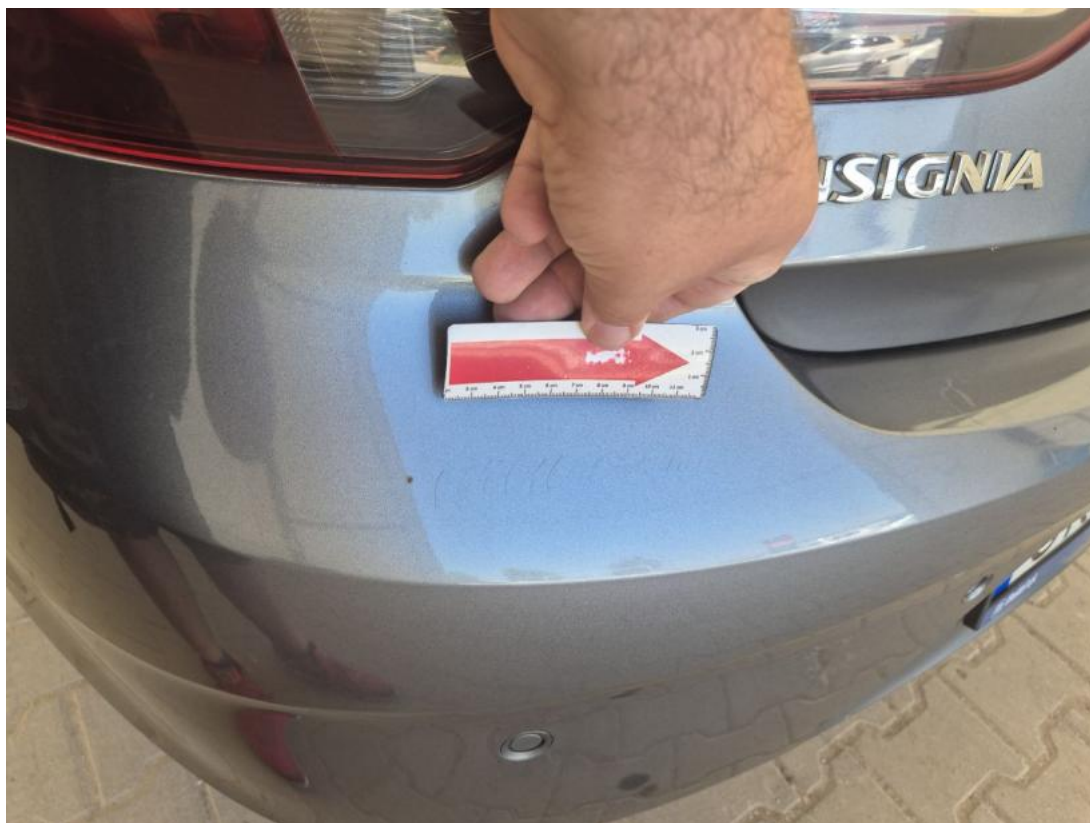
**Fot. 59**

Zderzak tylny - zdjęcie poglądowe 2

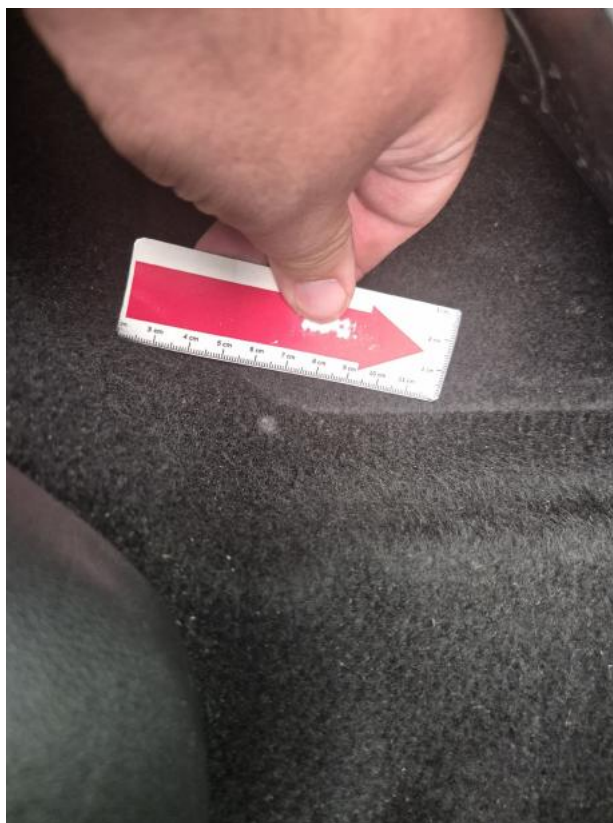
**Fot. 75**

Wykładzina podłogi - Inne 1

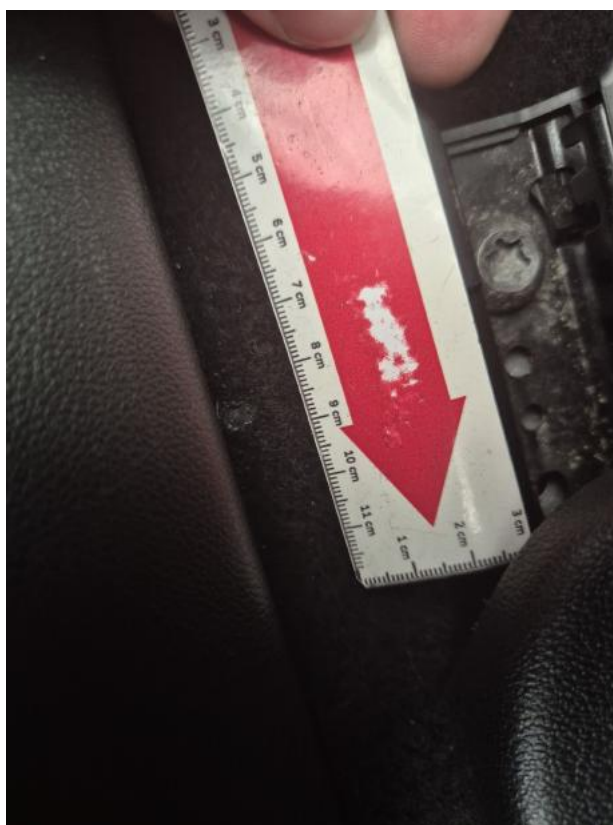
**Fot. 76**

Wykładzina podłogi - Inne 2

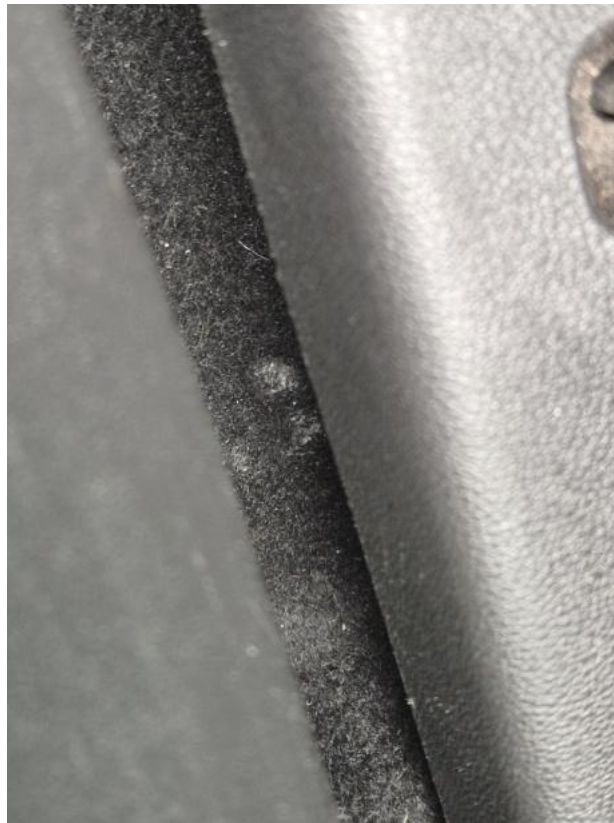
**Fot. 77**

Wykładzina podłogi() - Inne 3

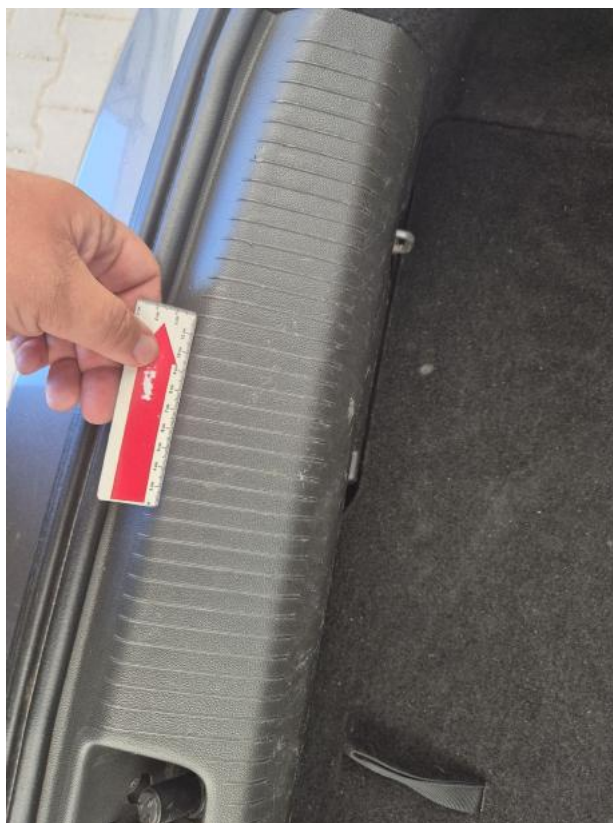
**Fot. 79**

Wykładzina przestrzeni bagażowej - Rysa/odprysk 1

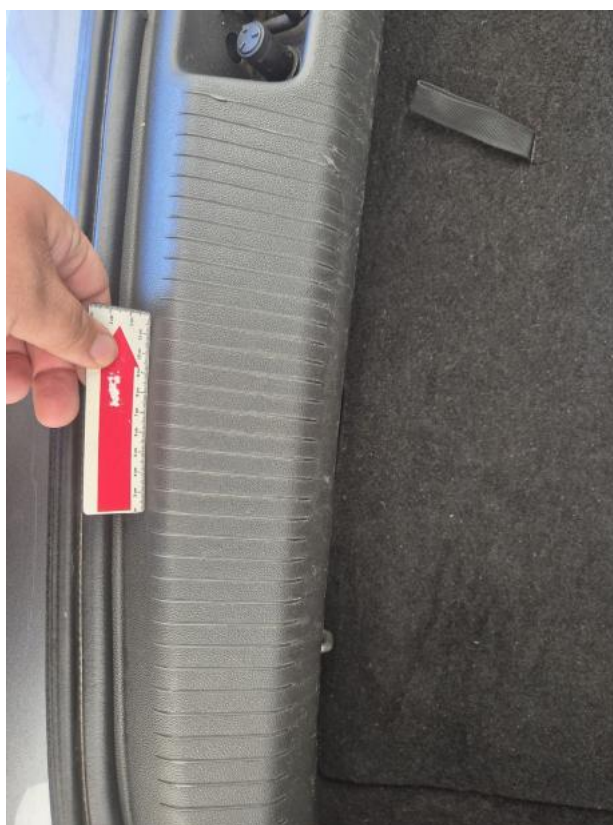
**Fot. 80**

Wykładzina przestrzeni bagażowej - Rysa/odprysk 2
