Koch Gruppe Automobile AG
 Marzahner Chaussee 219
 12681-Berlin

Einfach. Ertragreich. 2trde.
 SLL Automotive Group GmbH
 Erika-Mann-Str. 63
 80636 München

TÜVNORD**Zustandsbericht****TÜV NORD Autoservice GmbH - Wurster Straße 92 - 27580 Bremerhaven**

Datenquelle: **VIN-Abfrage**
 Hersteller: **Skoda**
 Typ: **Octavia Combi**
 Fahrgestellnummer: **TMBHT61Z8C2049417**
 Erstzulassung: **03.11.2011**
 Getriebe / Gänge: **Schaltgetriebe, 5 Gänge**
 Schadstoffklasse: **EU5**
 Vorverwendung: **Privat**

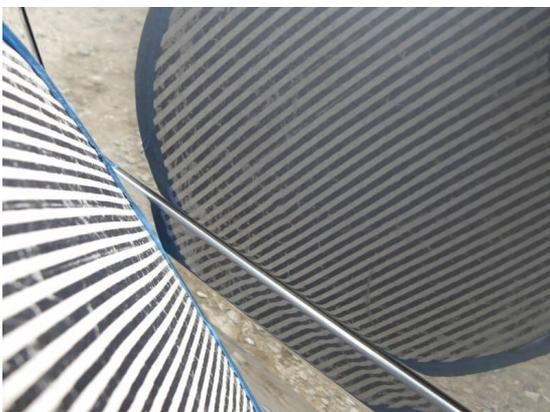
Bild 5: Karosserie / Tür hinten links Delle und zerkratzt

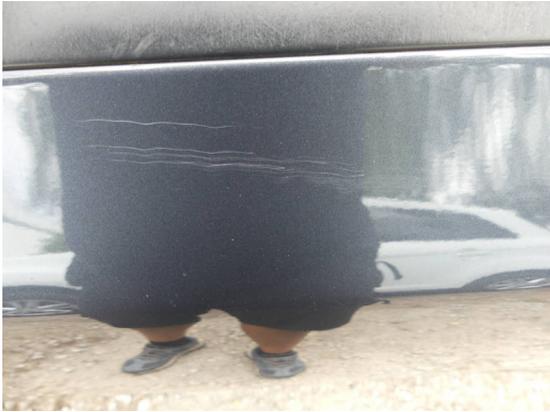
Bild 7: Karosserie / Tür hinten links Delle und zerkratzt

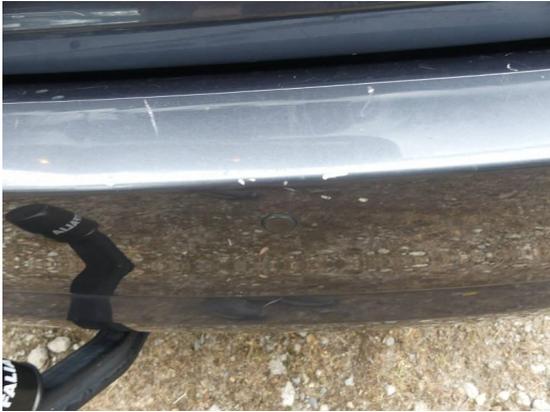
Bild 13: Karosserie / Stoßfänger hinten zerkratzt

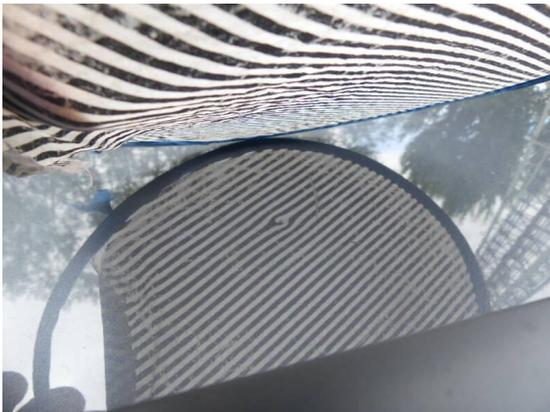
Bild 15: Karosserie / Dach Dellen mit Kratzer

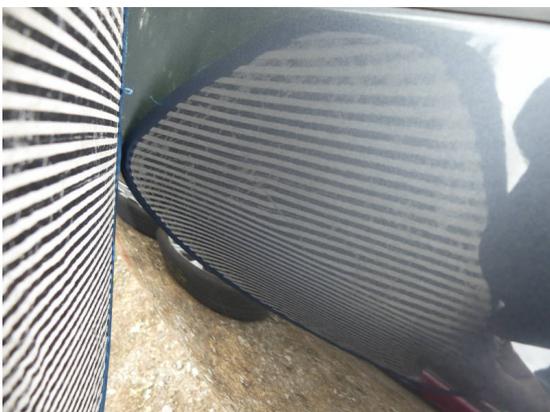
Bild 17: Karosserie / Seitenteil rechts Dellen und zerkratzt

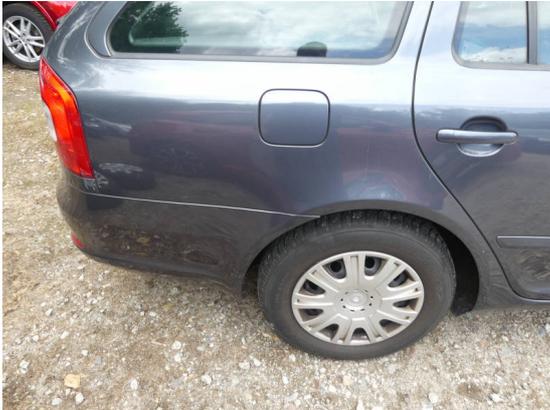
Bild 19: Karosserie / Seitenteil rechts Dellen und zerkratzt

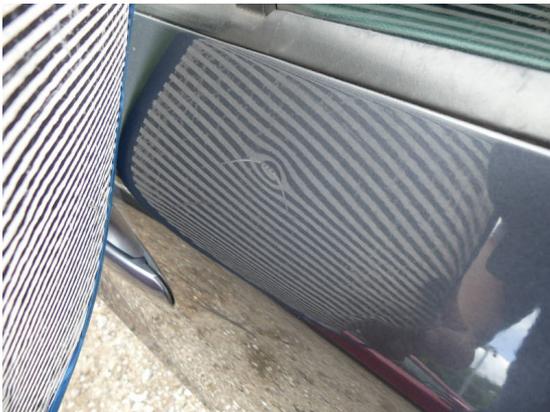
Bild 21: Karosserie / Tür hinten rechts leicht deformiert und zerkratzt

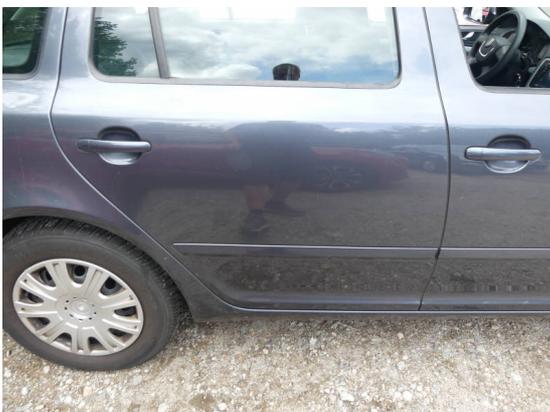
Bild 23: Karosserie / Tür hinten rechts leicht deformiert und zerkratzt

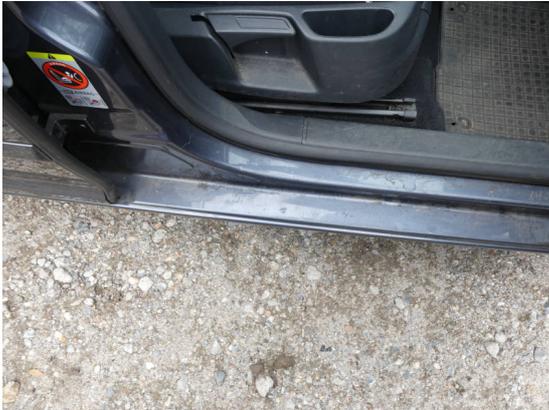
Bild 25: Karosserie / Einstieg vorne rechts Kratzer

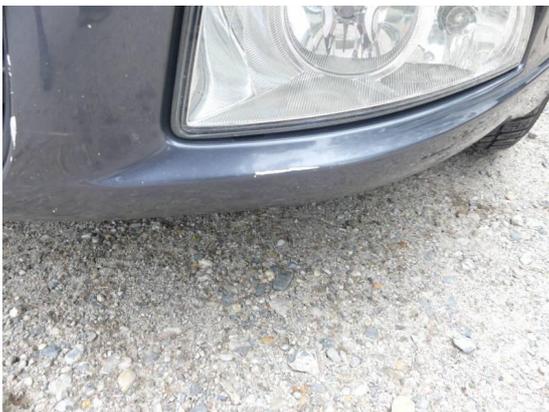
Bild 27: Karosserie / Stoßfänger vorn zerkratzt

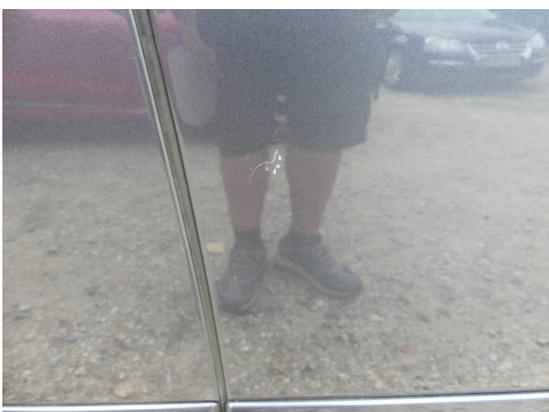
Bild 29: Karosserie / Tür vorne rechts zerkratzt

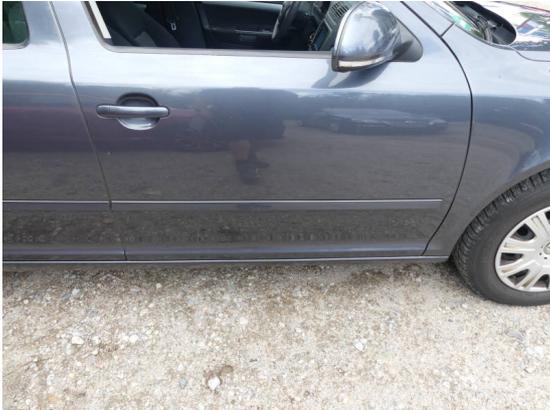
Bild 31: Karosserie / Tür vorne rechts zerkratzt

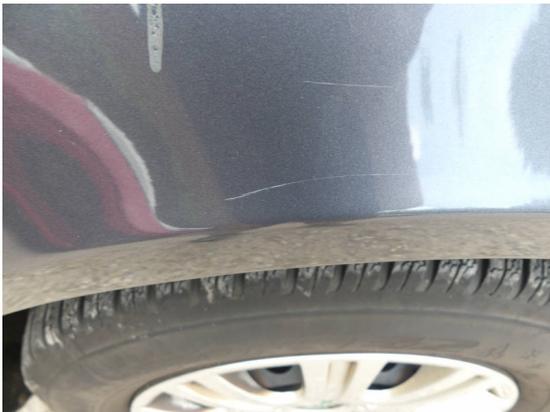
Bild 33: Karosserie / Kotflügel rechts zerkratzt

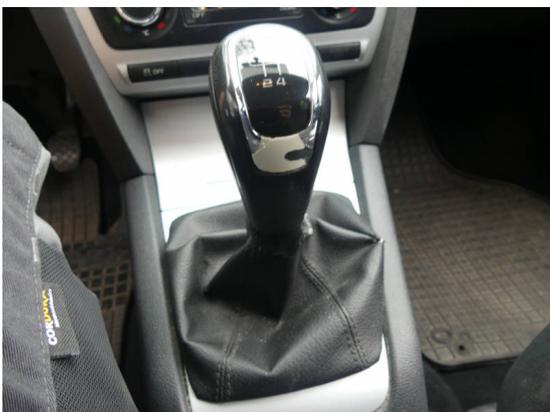
Bild 35: Innenraum / Schaltknopf abgegriffen

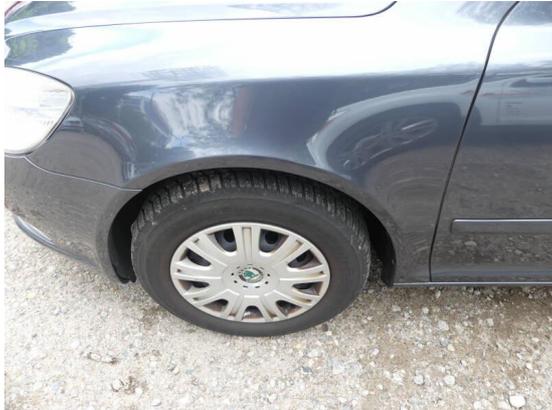
Bild 37: Karosserie / Kotflügel links Kratzer

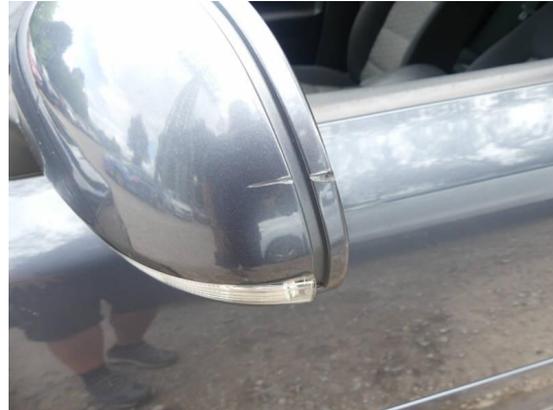
Bild 38: Karosserie / Spiegelkappe links Kratzer

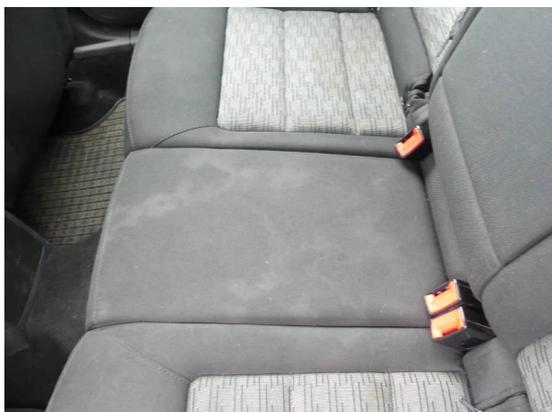
Bild 41: Innenraum / Sitzpolster fleckig

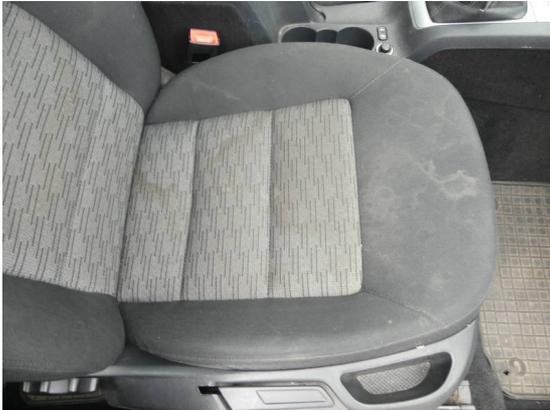
Bild 43: Innenraum / Sitzpolster fleckig

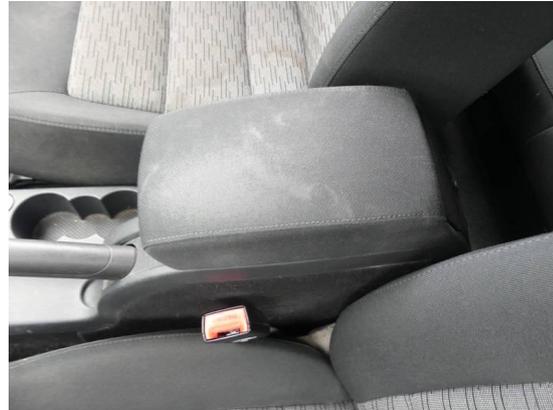
Bild 44: Innenraum / Mittelarmlehne fleckig

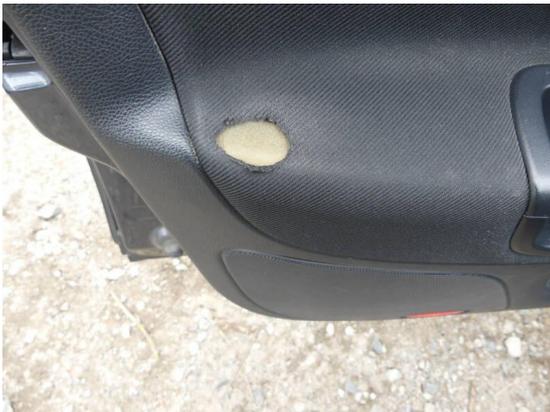
Bild 45: Innenraum / Türverkleidung vorne links Loch im Stoff

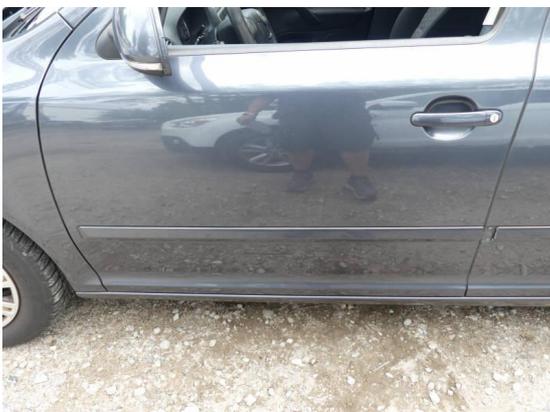
Bild 47: Karosserie / Tür vorne links Delle mit Kratzer

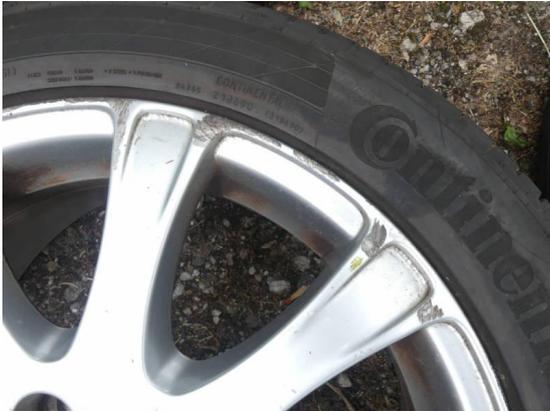
Bild 49: Reifen - Felge / Alufelgen alle zerkratzt
