9.7.2025

116105

**TÜVNORD****Zustandsbericht****TÜV NORD Autoservice GmbH - Wurster Straße 92 - 27580 Bremerhaven**

Datenquelle: **VIN-Abfrage**  
Hersteller: **Skoda**  
Typ: **Octavia Combi**  
Fahrgestellnummer: **TMBHM61Z9D2116105**  
Erstzulassung: **20.02.2013**  
Getriebe / Gänge: **Schaltgetriebe, 6 Gänge**  
Schadstoffklasse: **EU5**  
Vorverwendung: **Privat**

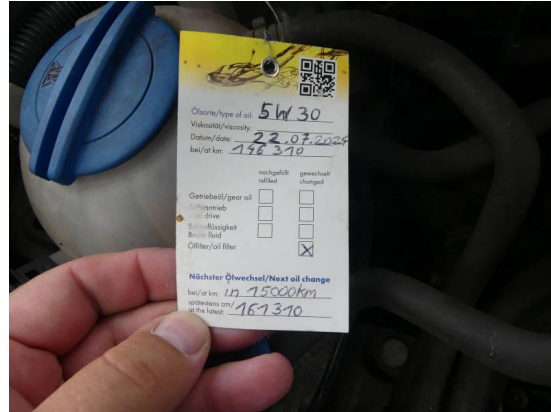
Bild 2: Wartung-Pflege / Wartung fällig

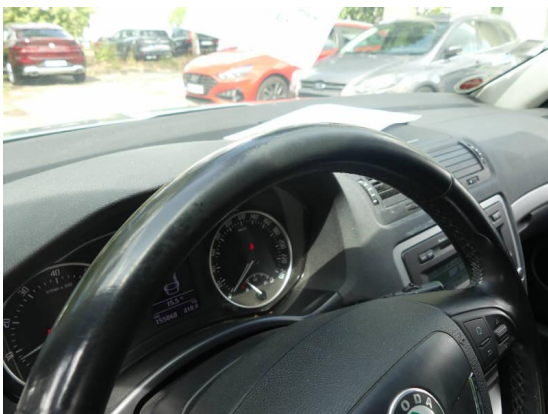
Bild 3: Innenraum / Lenkrad abgegriffen

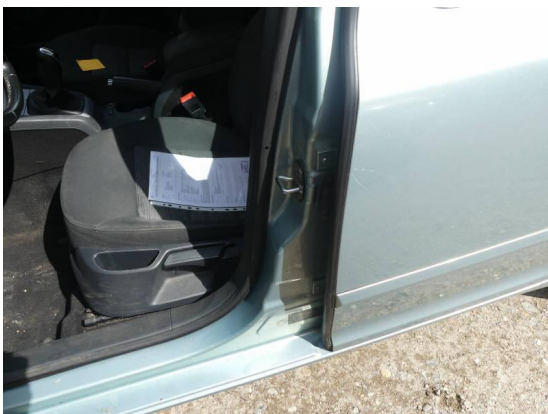
Bild 5: Karosserie / B-Säule links Kratzer

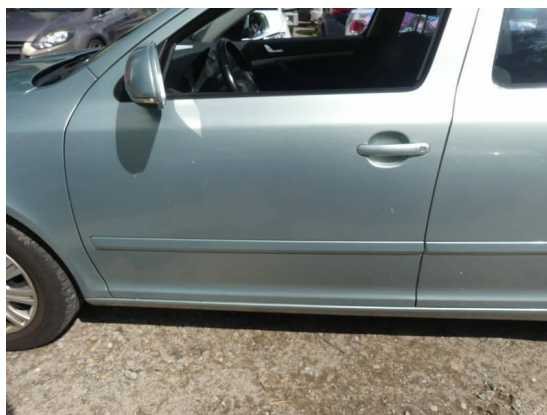
Bild 8: Karosserie / Tür vorne links leicht deformiert und zerkratzt

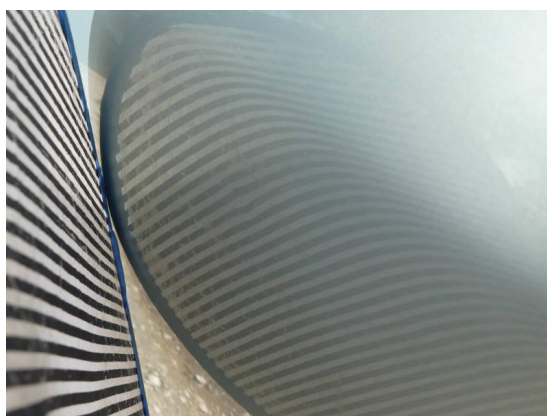
Bild 12: Karosserie / Tür hinten links Dellen und zerkratzt

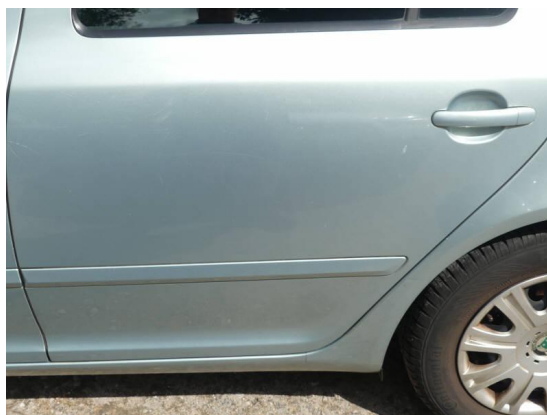
Bild 14: Karosserie / Tür hinten links Dellen und zerkratzt

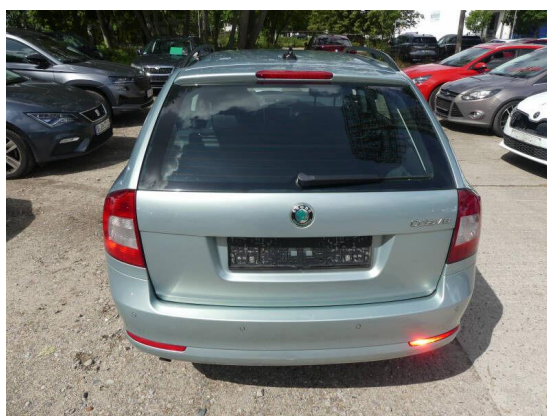
Bild 24: Karosserie / Heckklappe Kratzer

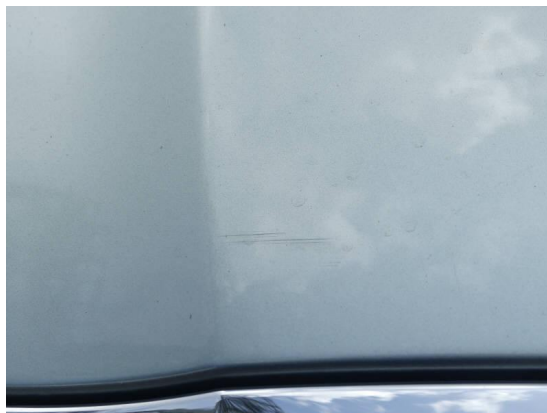
Bild 26: Karosserie / Motorhaube Dellen und zerkratzt

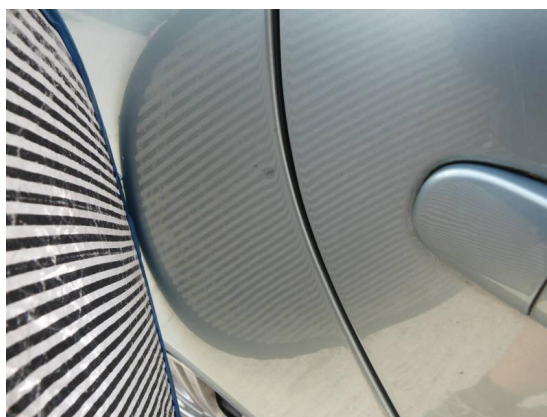
Bild 28: Karosserie / Seitenteil rechts Delle und zerkratzt

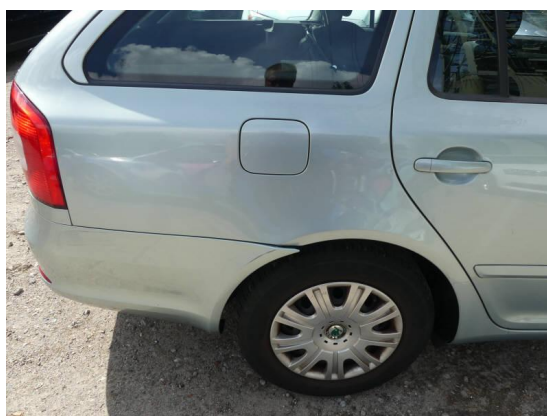
Bild 30: Karosserie / Seitenteil rechts Delle und zerkratzt

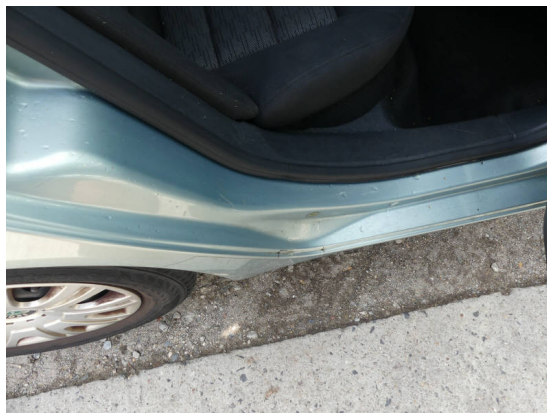
Bild 32: Karosserie / Einstieg hinten rechts zerkratzt

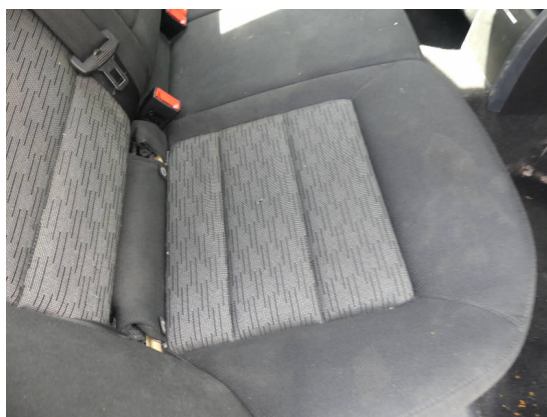
Bild 34: Innenraum / Sitzbezug hinten rechts Loch

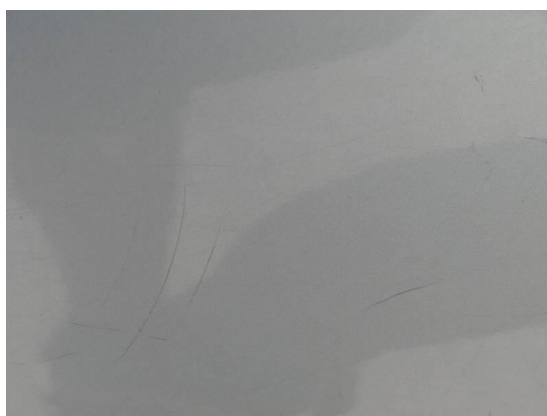
Bild 36: Karosserie / Tür hinten rechts zerkratzt

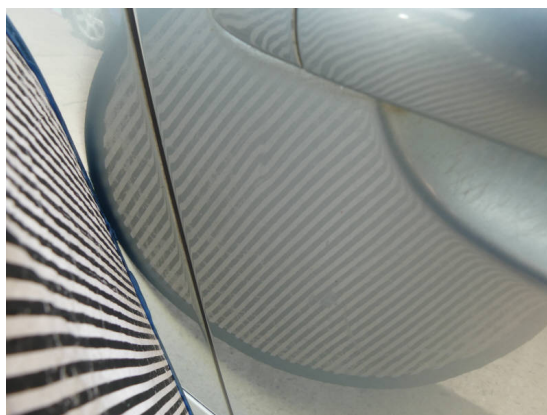
Bild 38: Karosserie / Tür vorne rechts leicht deformiert

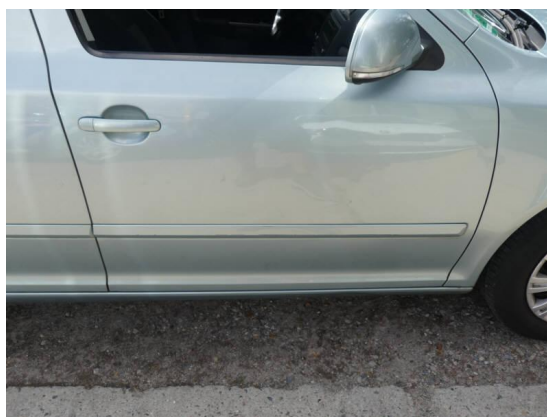
Bild 40: Karosserie / Tür vorne rechts leicht deformiert

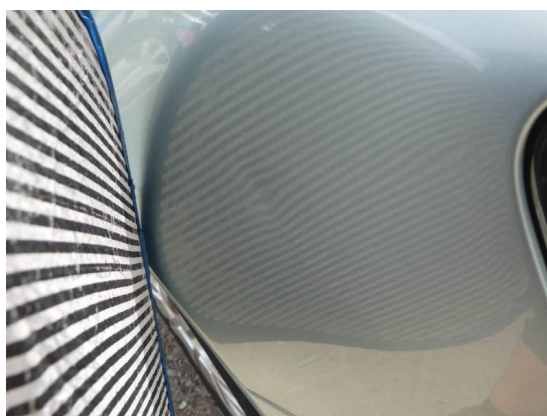
Bild 42: Karosserie / Kotflügel rechts leicht deformiert und zerkratzt

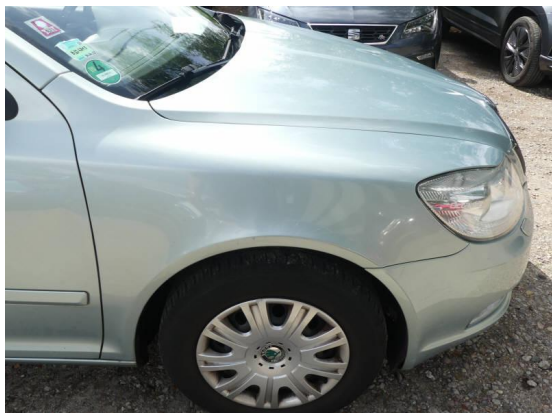
Bild 43: Karosserie / Kotflügel rechts leicht deformiert und zerkratzt

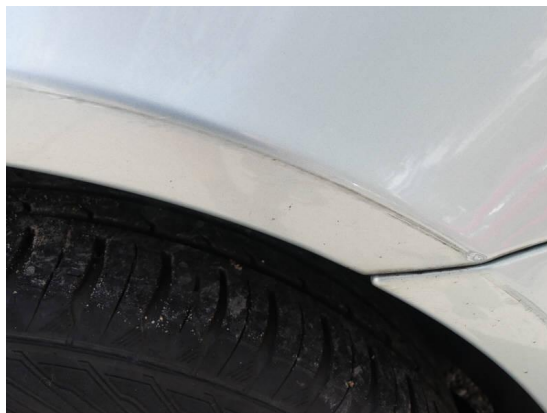
Bild 44: Karosserie / Kotflügel rechts leicht deformiert und zerkratzt

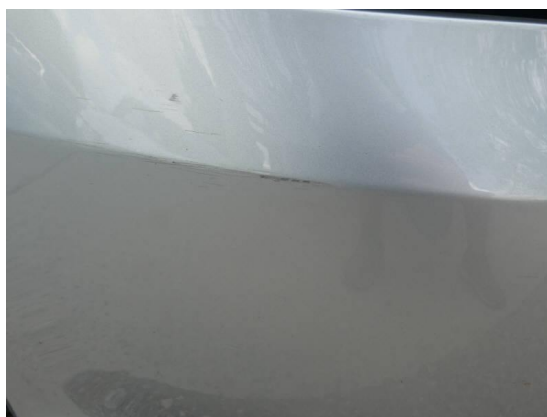
Bild 46: Karosserie / Stoßfänger vorn zerkratzt und gestaucht

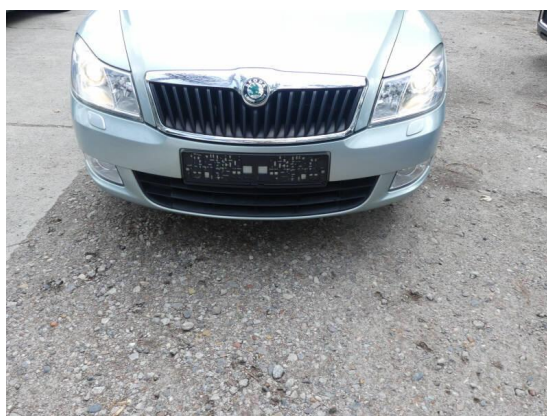
Bild 48: Karosserie / Stoßfänger vorn zerkratzt und gestaucht

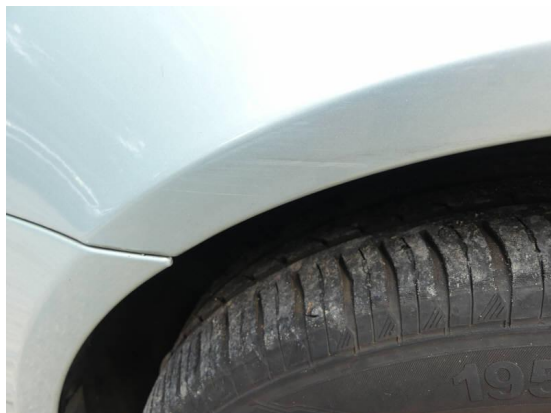
Bild 49: Karosserie / Kotflügel links Kratzer

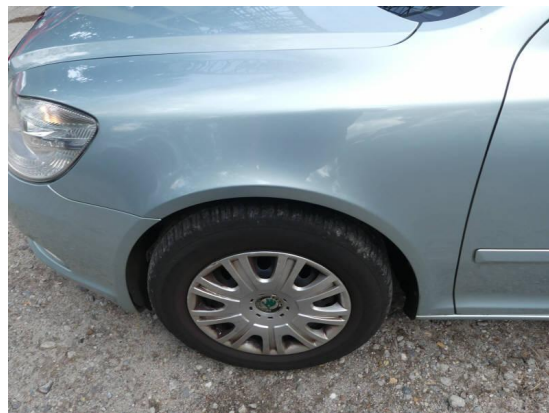
Bild 50: Karosserie / Kotflügel links Kratzer

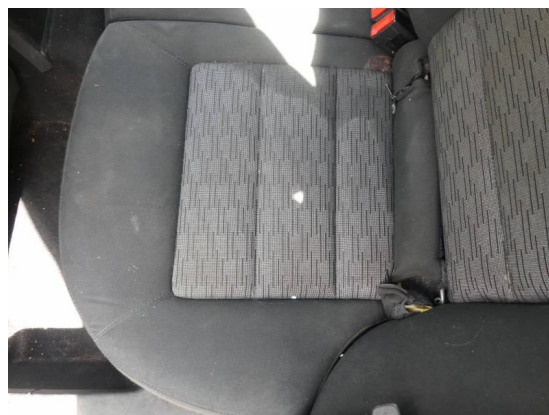
Bild 56: Innenraum / Sitzpolster fleckig

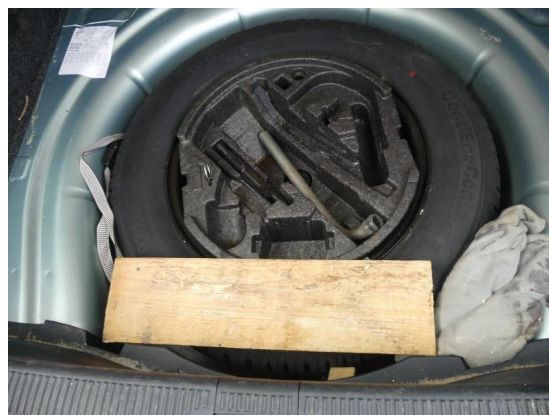
Bild 62: Technik / Wagenheber fehlt
