15.7.2025

018272

TÜVNORD**Zustandsbericht****TÜV NORD Autoservice GmbH - Wurster Straße 92 - 27580 Bremerhaven**

Datenquelle: **VIN-Abfrage**
 Hersteller: **Opel**
 Typ: **Astra J Sports Tourer**
 Fahrgestellnummer: **W0LPD8EC4F8018272**
 Erstzulassung: **03.12.2014**
 Getriebe / Gänge: **Automatikgetriebe, 6 Gänge**
 Schadstoffklasse: **EU5**
 Vorverwendung: **Privat**

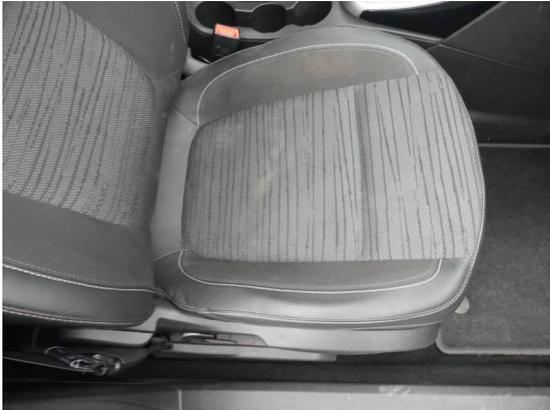
Nr.	Teil	Bild Nr.	Schaden	Kommentar
1	Wartung	1	fällig	
2	Tür vorne links	2, 3, 4	zerkratzt	
3	Sitzpolster	5, 6, 7	fleckig	
4	Einstieg hinten links	8, 9, 10	zerkratzt	
5	Tür hinten links	11, 12	Kratzer	
6	Seitenteil links	13, 14, 15	zerkratzt	
7	Stoßfänger hinten	16, 17, 18	zerkratzt

Bild 7: Innenraum / Sitzpolster fleckig

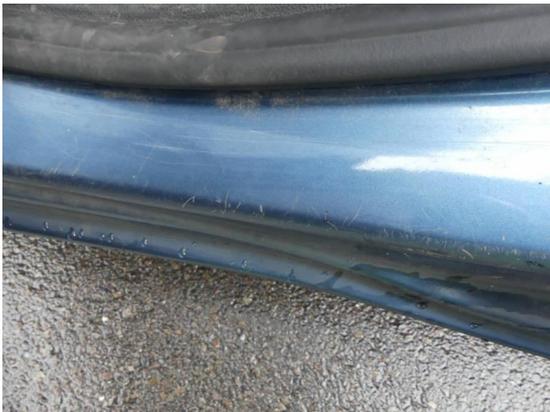
Bild 9: Karosserie / Einstieg hinten links zerkratzt

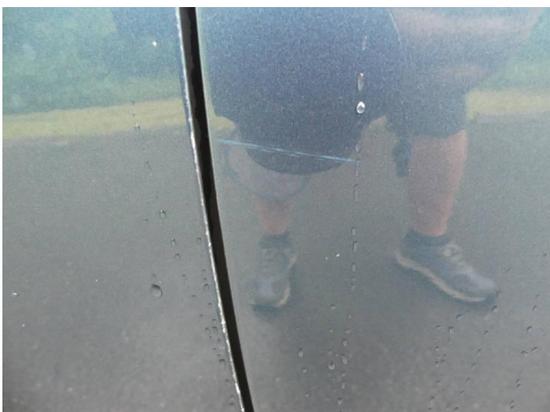
Bild 11: Karosserie / Tür hinten links Kratzer

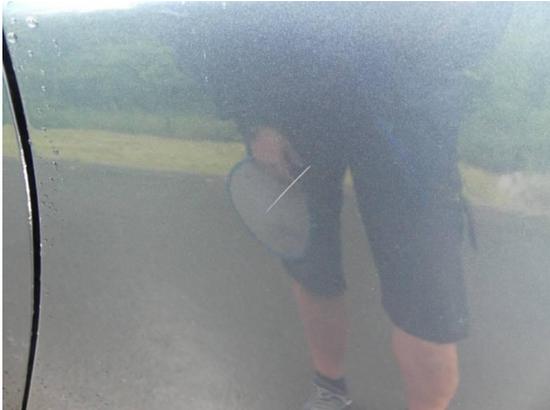
Bild 13: Karosserie / Seitenteil links zerkratzt

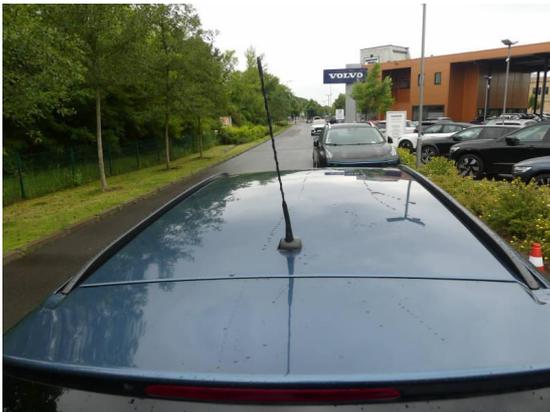
Bild 21: Karosserie / Dach Dellen

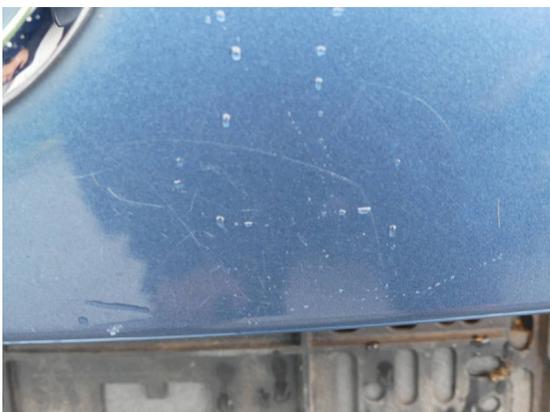
Bild 23: Karosserie / Heckklappe Dellen und zerkratzt

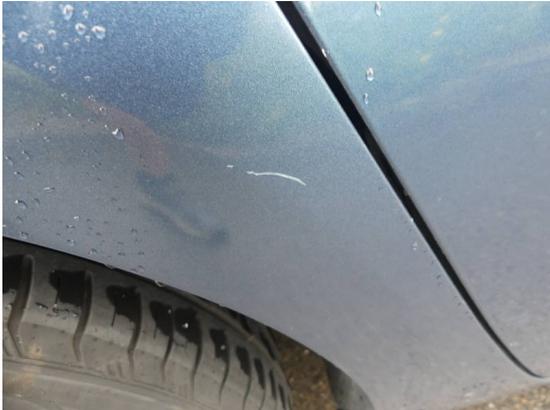
Bild 25: Karosserie / Seitenteil rechts zerkratzt

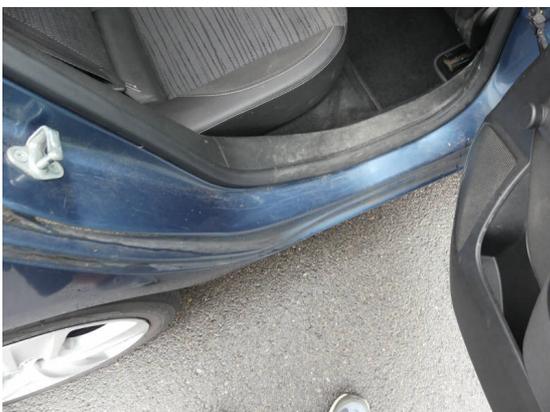
Bild 29: Karosserie / Einstieg hinten rechts zerkratzt

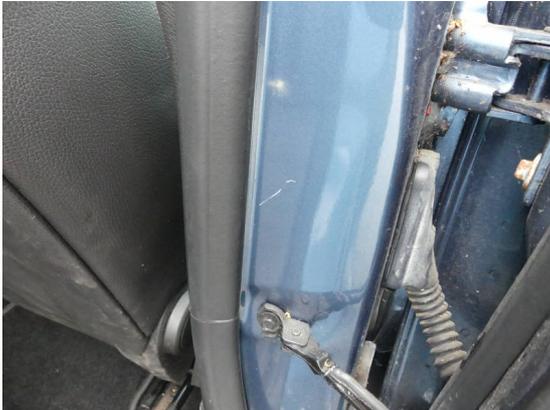
Bild 31: Karosserie / B-Säule rechts Delle und zerkratzt

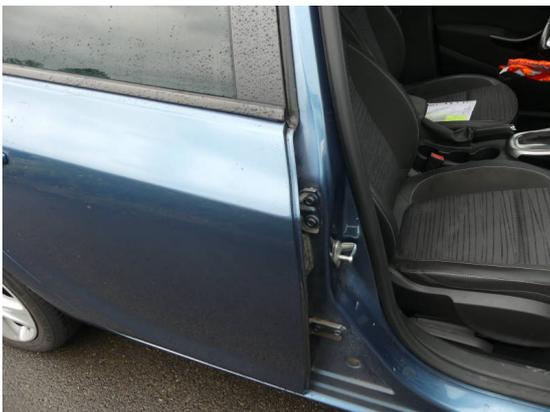
Bild 33: Karosserie / B-Säule rechts Delle und zerkratzt

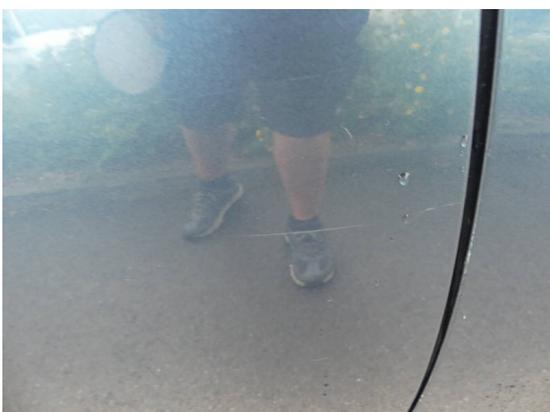
Bild 35: Karosserie / Tür hinten rechts zerkratzt

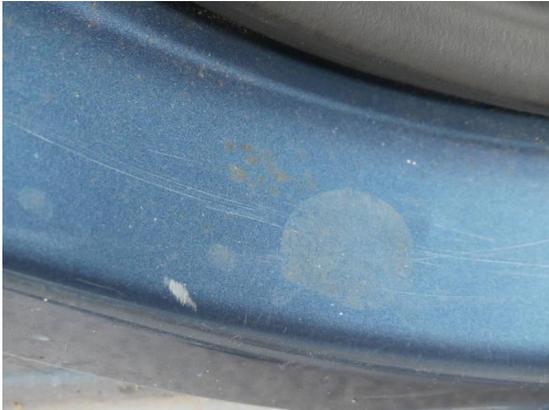
Bild 37: Karosserie / Einstieg vorne rechts zerkratzt

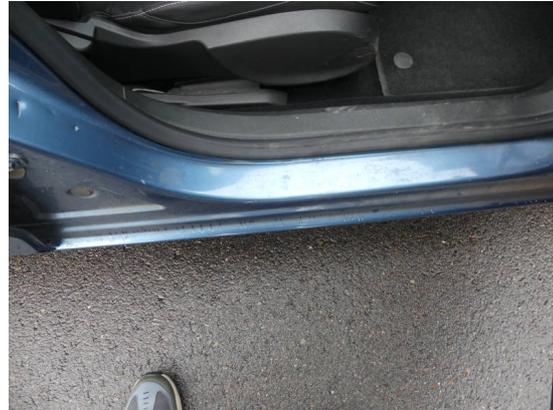
Bild 38: Karosserie / Einstieg vorne rechts zerkratzt

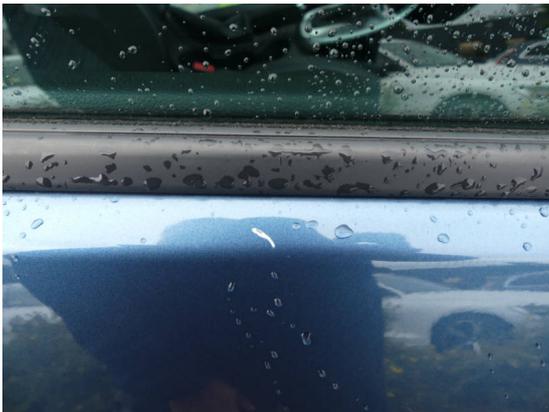
Bild 39: Karosserie / Tür vorne rechts zerkratzt

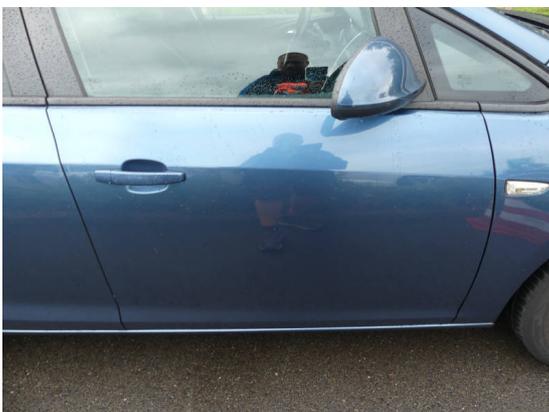
Bild 41: Karosserie / Tür vorne rechts zerkratzt

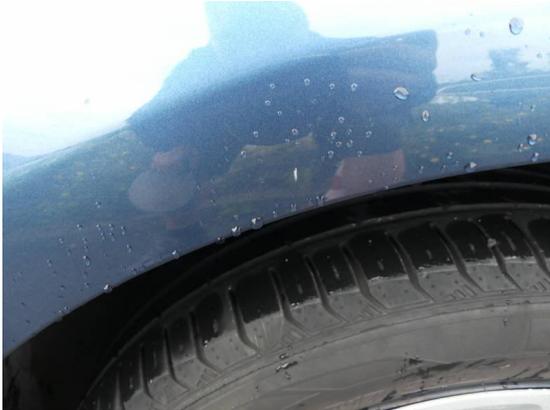
Bild 43: Karosserie / Kotflügel rechts Kratzer

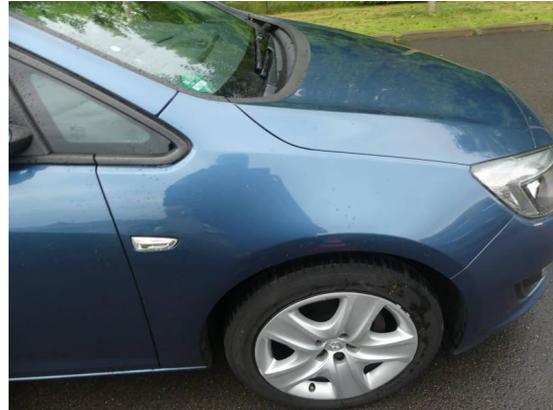
Bild 44: Karosserie / Kotflügel rechts Kratzer

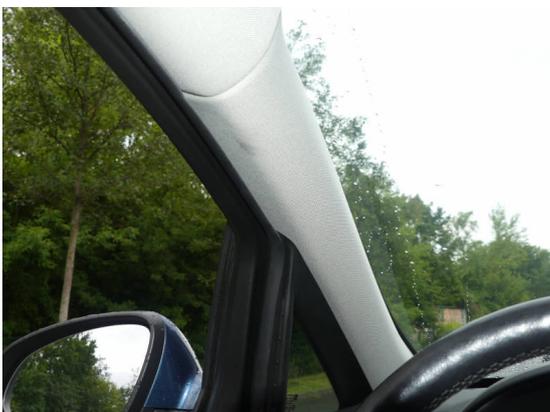
Bild 47: Innenraum / A-Säulenverkleidung links fleckig

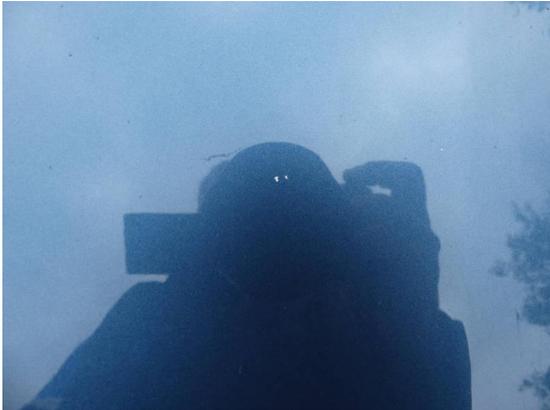
Bild 49: Karosserie / Motorhaube Dellen und Steinschläge

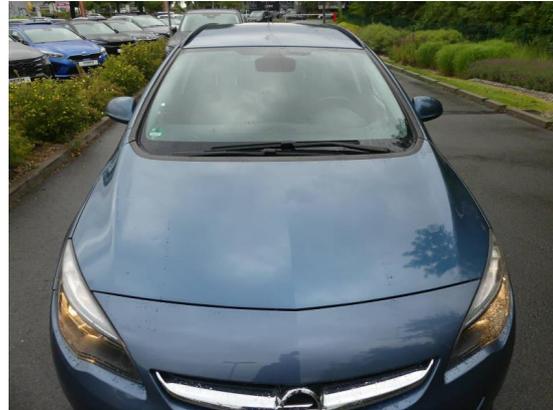
Bild 50: Karosserie / Motorhaube Dellen und Steinschläge

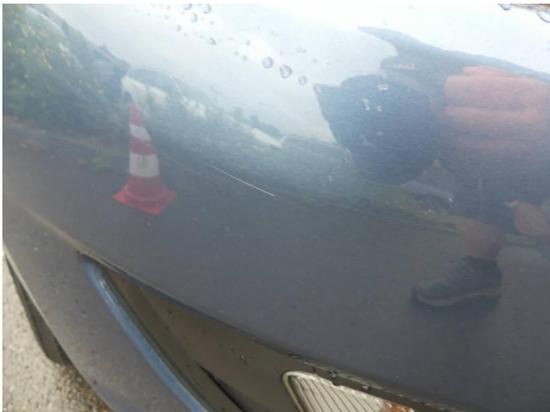
Bild 51: Karosserie / Stoßfänger vorn zerkratzt

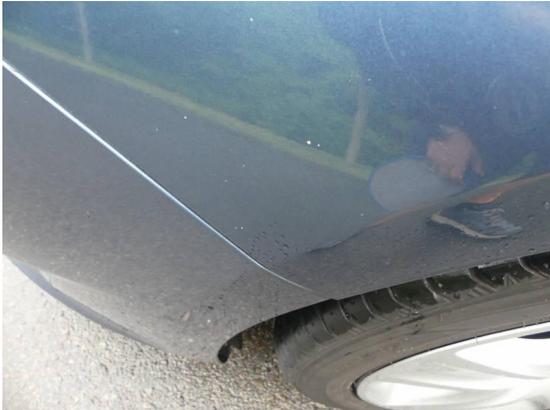
Bild 55: Karosserie / Kotflügel links zerkratzt und Steinschläge

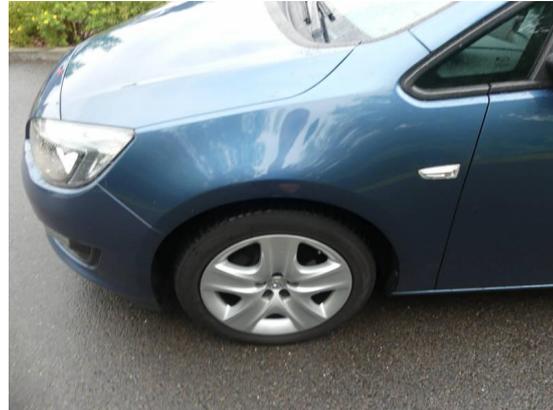
Bild 56: Karosserie / Kotflügel links zerkratzt und Steinschläge

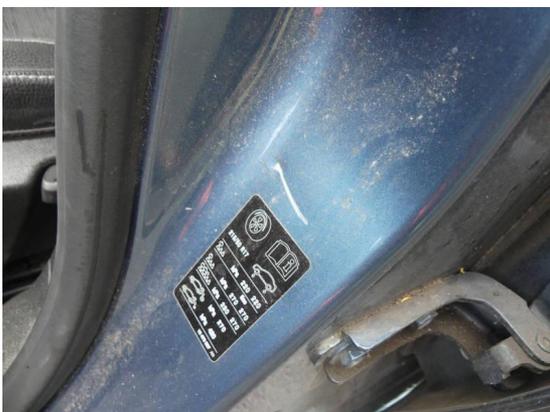
Bild 59: Karosserie / B-Säule links zerkratzt

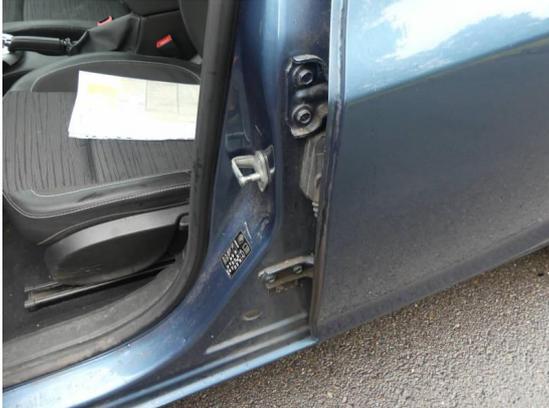
Bild 61: Karosserie / B-Säule links zerkratzt

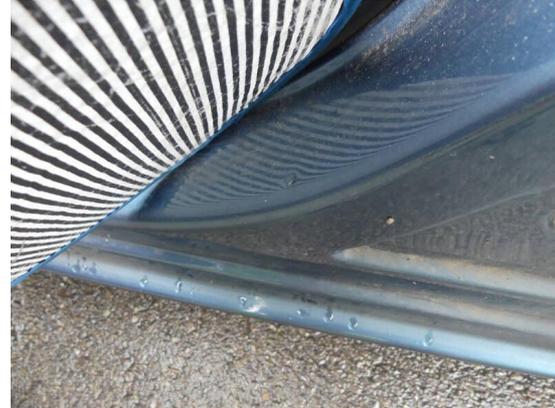
Bild 62: Karosserie / Einstieg vorne links Delle und zerkratzt

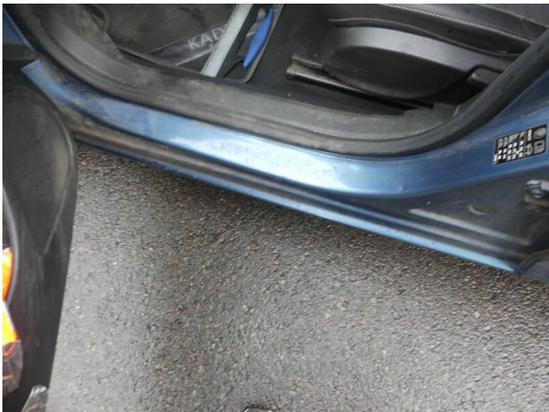
Bild 63: Karosserie / Einstieg vorne links Delle und zerkratzt
