15.7.2025

U39290

TÜVNORD**Zustandsbericht****TÜV NORD Autoservice GmbH - Wurster Straße 92 - 27580 Bremerhaven**

Datenquelle: **Zulassungsbescheinigung**
 Hersteller: **Ford**
 Typ: **Mondeo**
 Fahrgestellnummer: **WF0WXXGBBW2U39290**
 Erstzulassung: **17.09.2002**
 Getriebe / Gänge: **Schaltgetriebe**
 Schadstoffklasse: **EU4**
 Vorverwendung: **Privat**

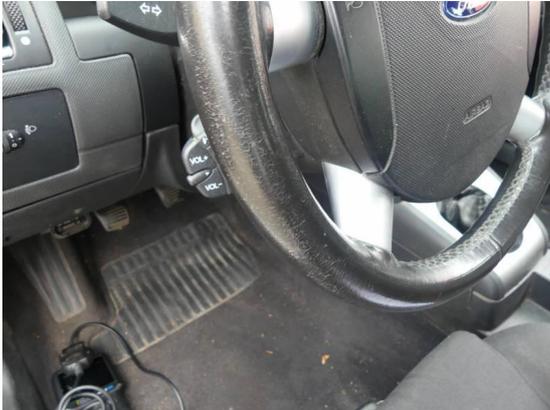
Nr.	Teil	Bild Nr.	Schaden	Kommentar
1	Wartung	1	fällig	
2	Einstieg vorne links	2, 3	zerkratzt	
3	Motorkontrollleuchte	4, 5, 6	leuchtet (P0400 und P0403)	
4	Lenkrad	7	abgegriffen	
5	Tür vorne links	8, 9, 10	zerkratzt	
6	Einstieg hinten links	11, 12	zerkratzt	
7	Tür hinten links	13, 14, 15	Delle und zerkratzt	
8	Seitenteil links	16, 17	leicht deformiert und zerkratzt

Bild 7: Innenraum / Lenkrad abgegriffen

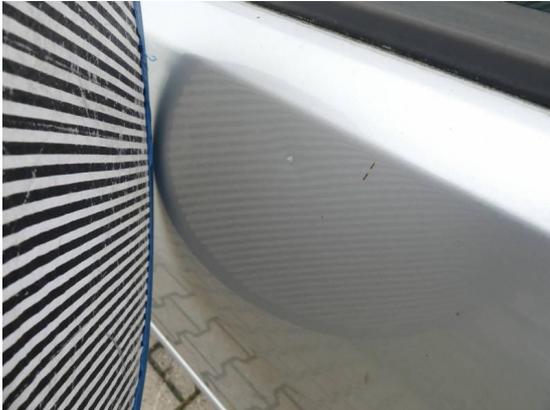
Bild 13: Karosserie / Tür hinten links Delle und zerkratzt

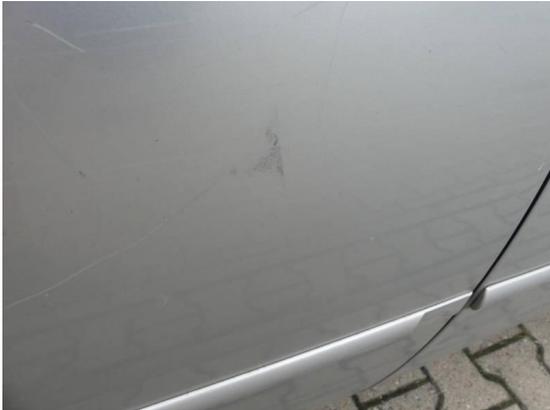
Bild 31: Karosserie / Tür hinten rechts zerkratzt

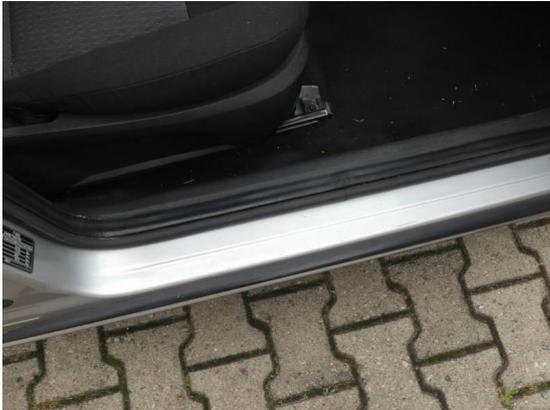
Bild 37: Karosserie / Einstieg vorne rechts zerkratzt

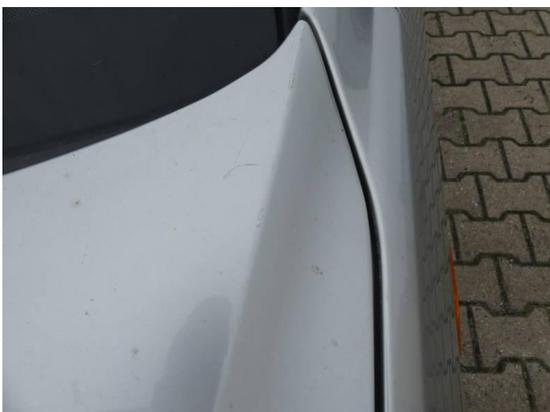
Bild 47: Karosserie / Motorhaube zerkratzt

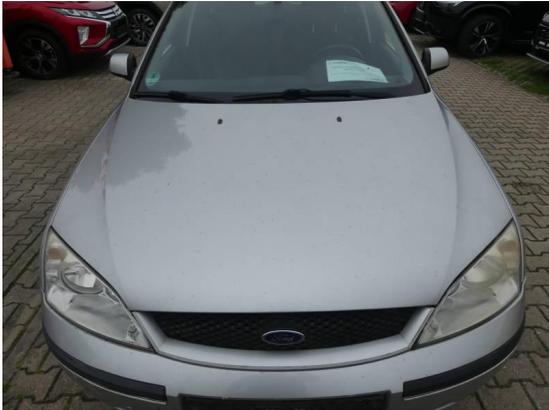
Bild 49: Karosserie / Motorhaube zerkratzt

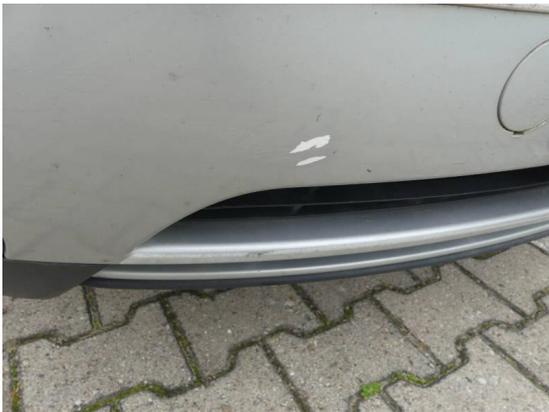
Bild 51: Karosserie / Stoßfänger vorn zerkratzt

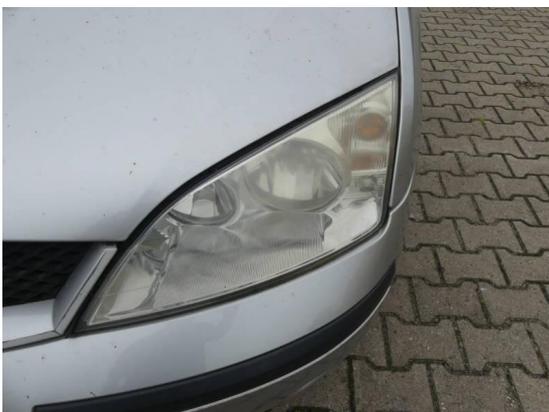
Bild 53: Technik / Scheinwerfer links matt/blind

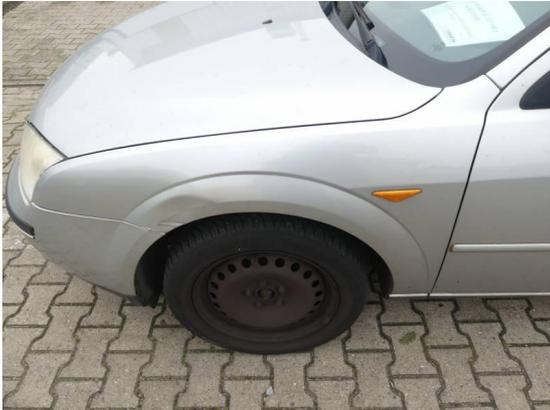
Bild 55: Karosserie / Kotflügel links deformiert und zerkratzt
