15.7.2025

TÜVNORD**Zustandsbericht****TÜV NORD Autoservice GmbH - Wurster Straße 92 - 27580 Bremerhaven**

Datenquelle: **Zulassungsbescheinigung**
 Hersteller: **Subaru**
 Typ: **XV**
 Fahrgestellnummer: **JF1GPD LZ3CG019353**
 Erstzulassung: **04.12.2013**
 Getriebe / Gänge: **Schaltgetriebe**
 Schadstoffklasse:
 Vorverwendung: **Privat**

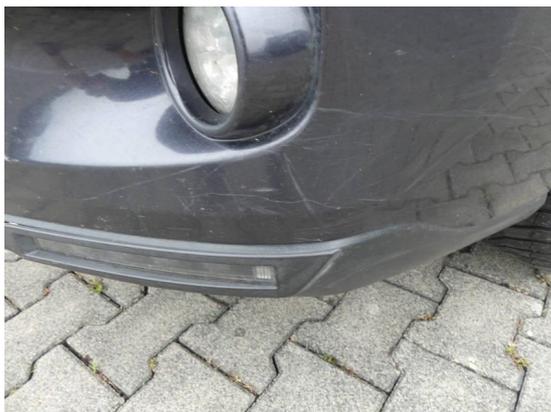
Nr.	Teil	Bild Nr.	Schaden	Kommentar
1	Wartung	1	fällig	
2	Stoßfänger vorn	2, 3, 4	zerkratzt	
3	Kotflügel links	5, 6, 7	zerkratzt	
4	Spiegelkappe links	8	Kratzer	
5	Dachholm links	9, 10, 11	zerkratzt	
6	Einstieg vorne links	12, 13	zerkratzt	
7	Sitzpolster	14, 15	fleckig	
8	Armlehne	16	Druckstellen	
9	Türverkleidung vorne links	17, 18	Bisspuren

Bild 3: Karosserie / Stoßfänger vorn zerkratzt

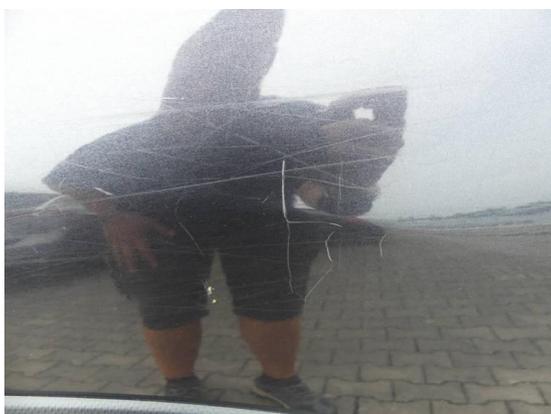
Bild 5: Karosserie / Kotflügel links zerkratzt

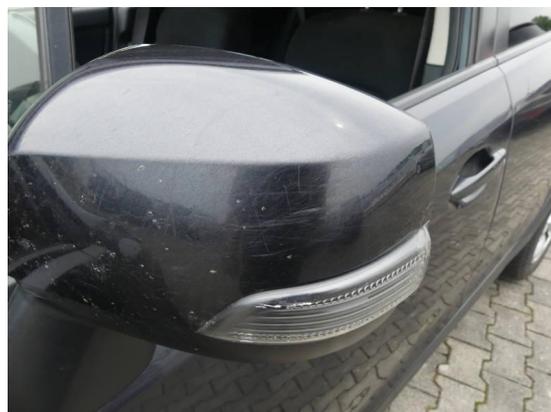
Bild 8: Karosserie / Spiegelkappe links Kratzer

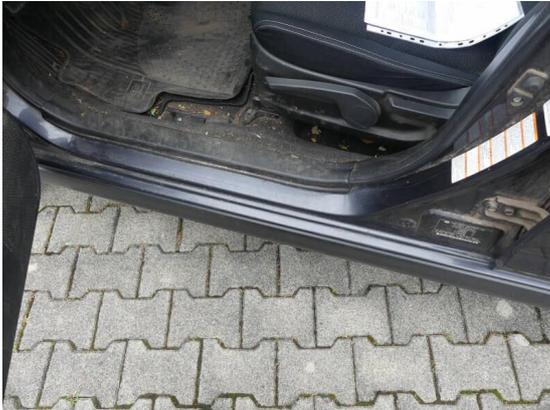
Bild 13: Karosserie / Einstieg vorne links zerkratzt

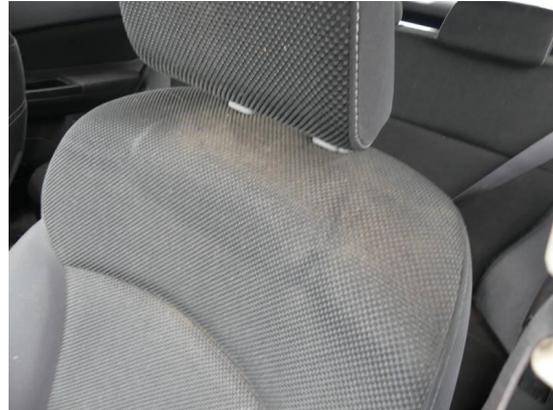
Bild 14: Innenraum / Sitzpolster fleckig

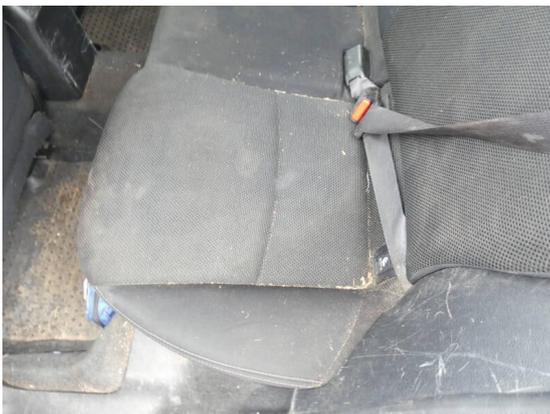
Bild 15: Innenraum / Sitzpolster fleckig

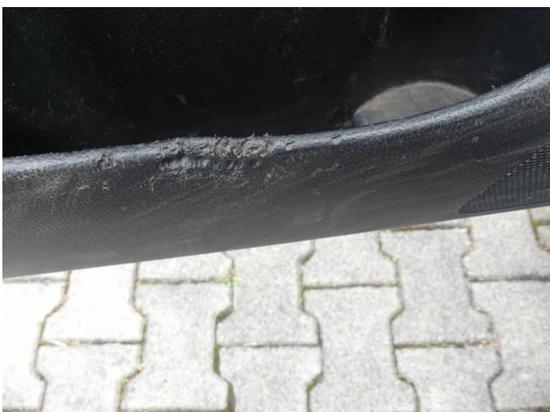
Bild 17: Innenraum / Türverkleidung vorne links Bisspuren

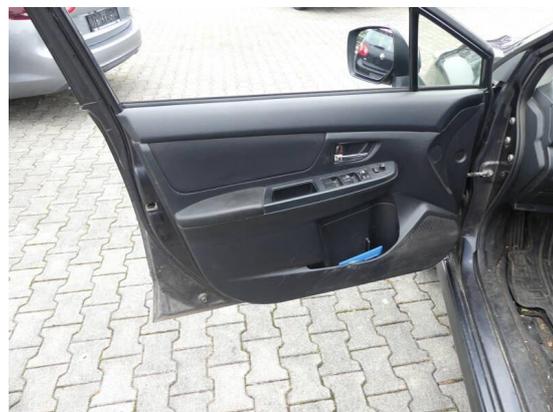
Bild 18: Innenraum / Türverkleidung vorne links Bisspuren

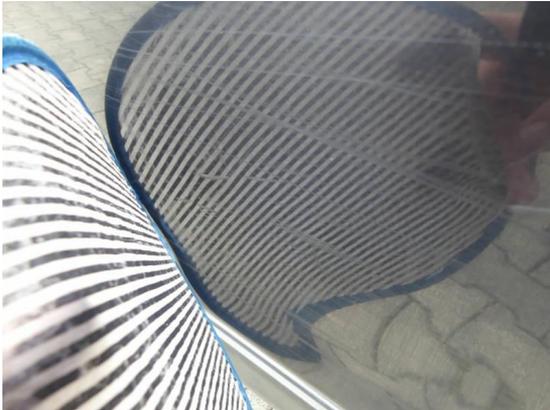
Nr.	Teil	Bild Nr.	Schaden	Kommentar
10	Tür vorne links	19, 20, 21	leicht deformiert und zerkratzt	
11	Einstieg hinten links	22	zerkratzt	
12	Kennzeichenbeleuchtung links	23	ohne Funktion	
13	Verkleidung neben Rücksitzlehne rechts und links	24, 25	Kratzer	
14	Türverkleidung hinten links	26, 27	Leder gerissen	
15	Tür hinten links	28, 29, 30	deformiert und zerkratzt	
16	Seitenteil links	31, 32, 33	Dellen und zerkratzt	
17	Stoßfänger hinten	34, 35, 36	zerkratzt	
18	Heckklappe	37, 38, 39	zerkratzt und Korrosionsansatz	
19	Seitenteil rechts	40, 41, 42	leicht deformiert und zerkratzt	
20	Einstieg hinten rechts	43	zerkratzt	
21	Verkleidung Mittelkonsole hinten	44	Kratzer	
22	Türverkleidung hinten rechts	45	Kratzer	
23	Kofferraumverkleidung rechts und links	46, 47	Kratzer	
24	Tür hinten rechts	48, 49	zerkratzt	
25	Dachholm rechts	50, 51, 52	zerkratzt	
26	Dach	53, 54, 55, 56	Steinschlag mit Korrosion, Dellen und zerkratzt

Bild 19: Karosserie / Tür vorne links leicht deformiert und zerkratzt

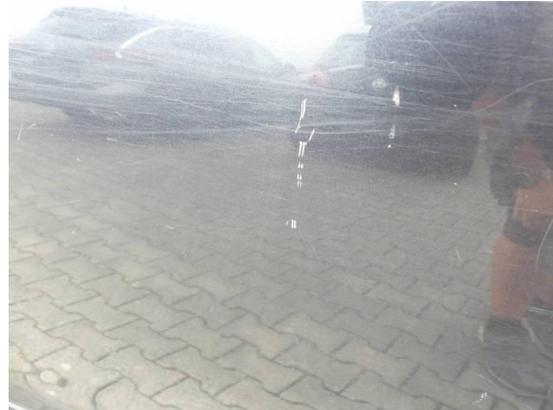
Bild 20: Karosserie / Tür vorne links leicht deformiert und zerkratzt

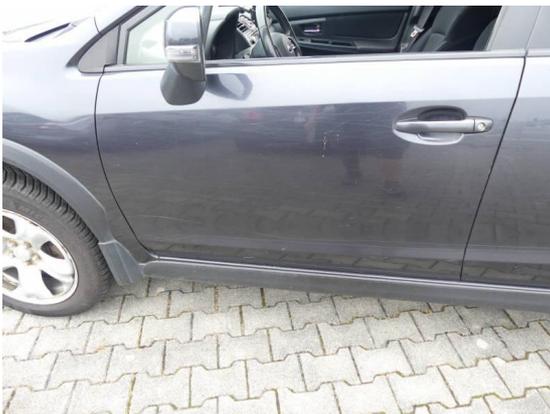
Bild 21: Karosserie / Tür vorne links leicht deformiert und zerkratzt

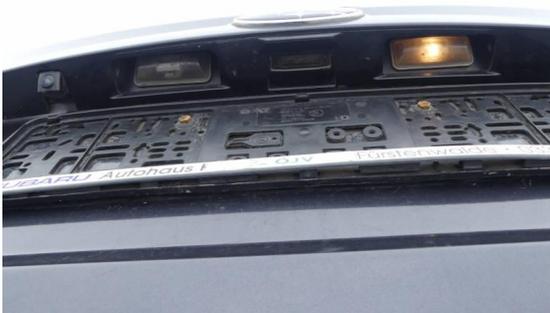
Bild 23: Technik / Kennzeichenbeleuchtung links ohne Funktion

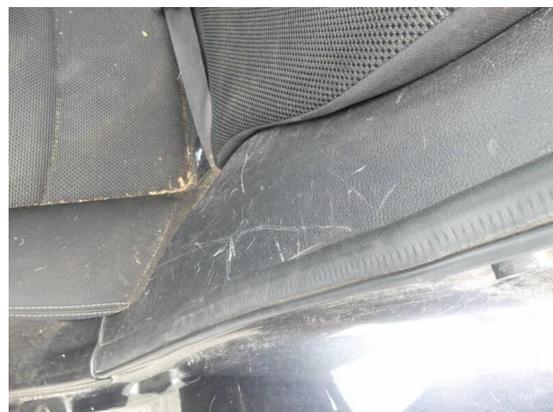
Bild 24: Innenraum / Verkleidung neben Rücksitzlehne rechts und links Kratzer

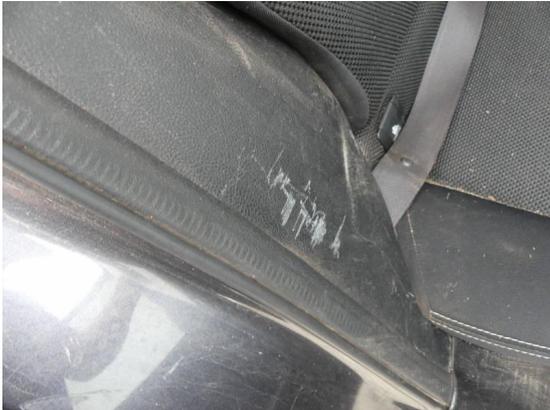
Bild 25: Innenraum / Verkleidung neben Rücksitzlehne rechts und links Kratzer

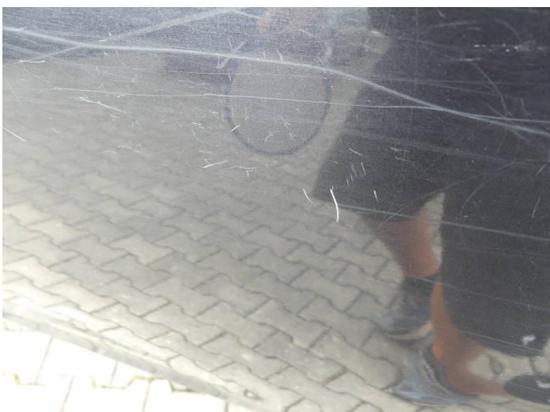
Bild 29: Karosserie / Tür hinten links deformiert und zerkratzt

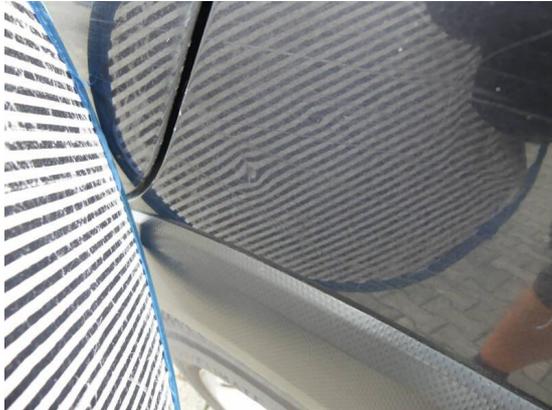
Bild 31: Karosserie / Seitenteil links Dellen und zerkratzt

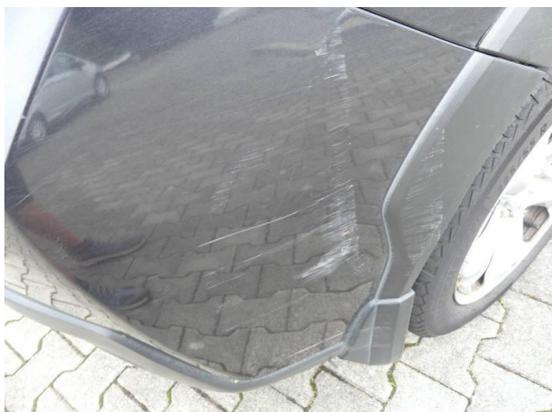
Bild 35: Karosserie / Stoßfänger hinten zerkratzt

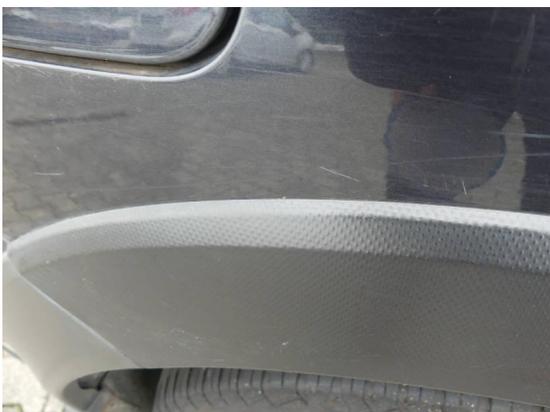
Bild 41: Karosserie / Seitenteil rechts leicht deformiert und zerkratzt

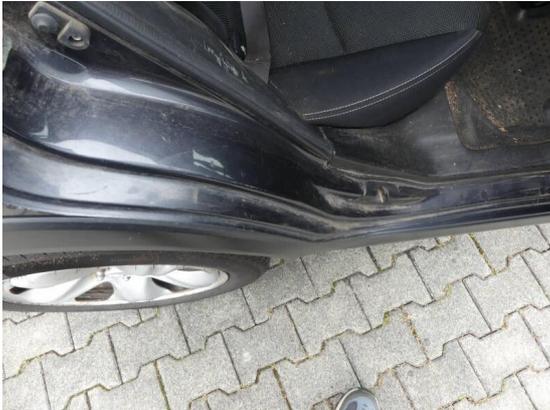
Bild 43: Karosserie / Einstieg hinten rechts zerkratzt

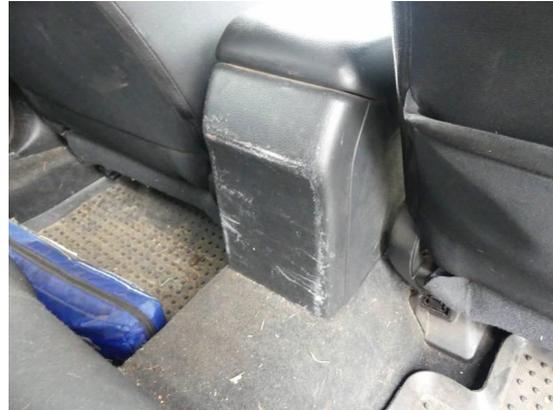
Bild 44: Innenraum / Verkleidung Mittelkonsole hinten Kratzer

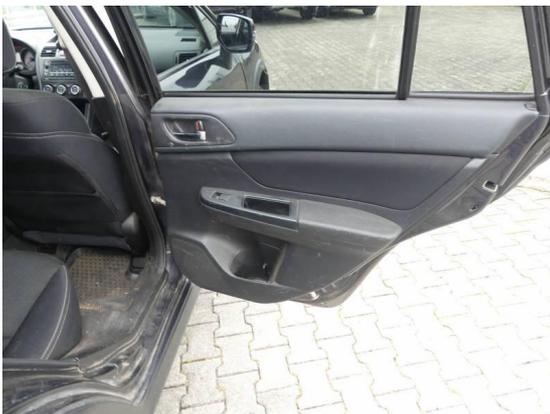
Bild 45: Innenraum / Türverkleidung hinten rechts Kratzer

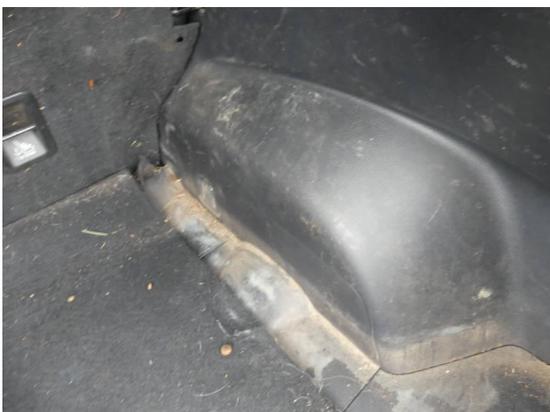
Bild 47: Innenraum / Kofferraumverkleidung rechts und links Kratzer

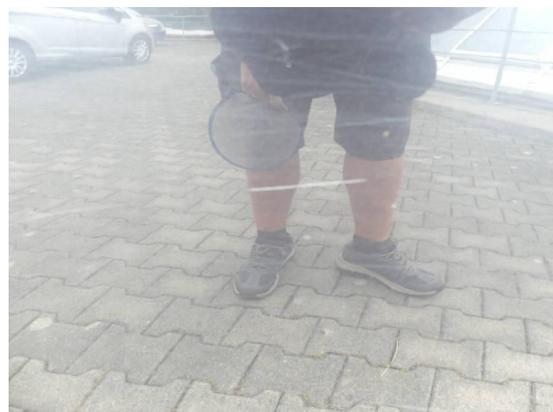
Bild 48: Karosserie / Tür hinten rechts zerkratzt

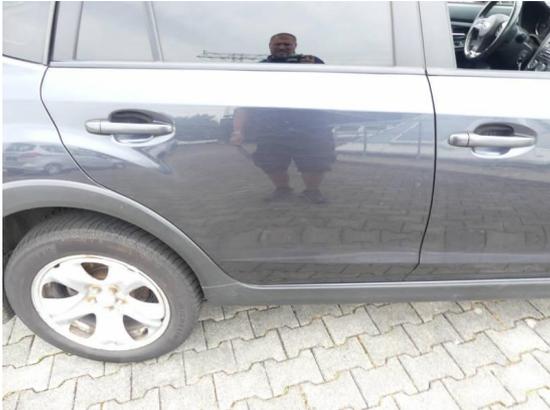
Bild 49: Karosserie / Tür hinten rechts zerkratzt

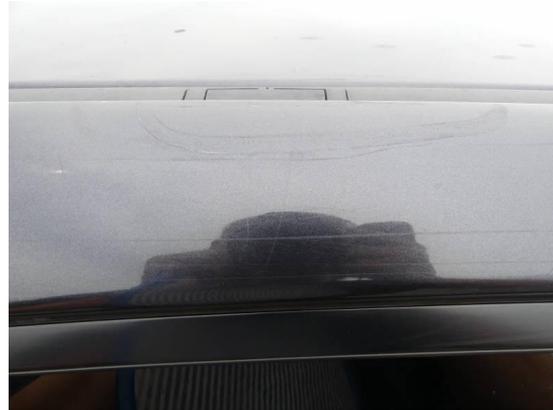
Bild 50: Karosserie / Dachholm rechts zerkratzt

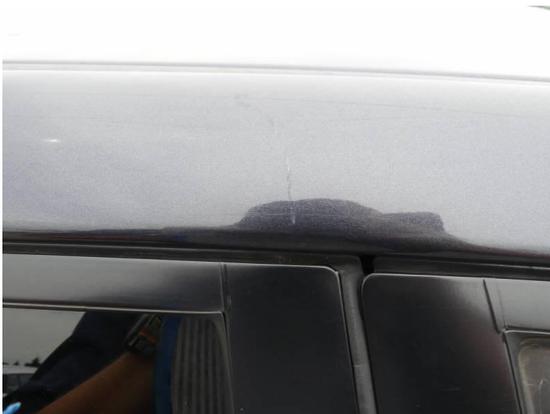
Bild 51: Karosserie / Dachholm rechts zerkratzt

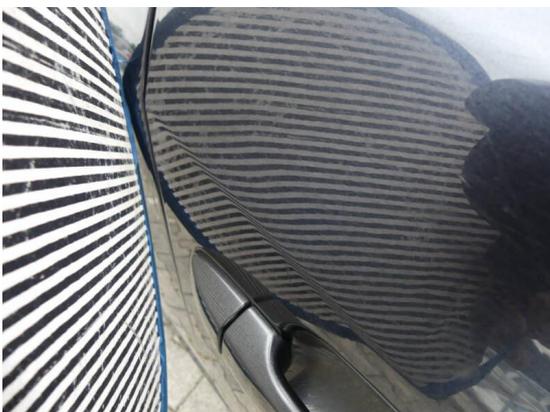
Bild 59: Karosserie / Tür vorne rechts Delle und zerkratzt

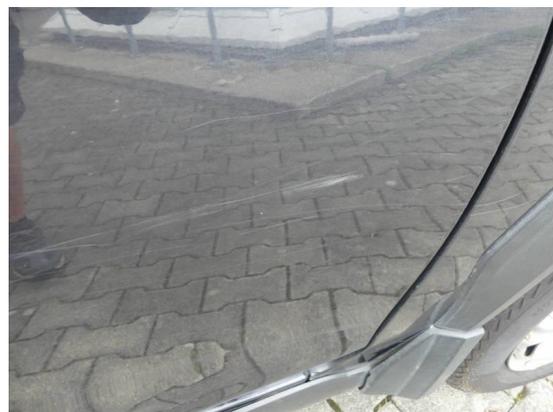
Bild 60: Karosserie / Tür vorne rechts Delle und zerkratzt

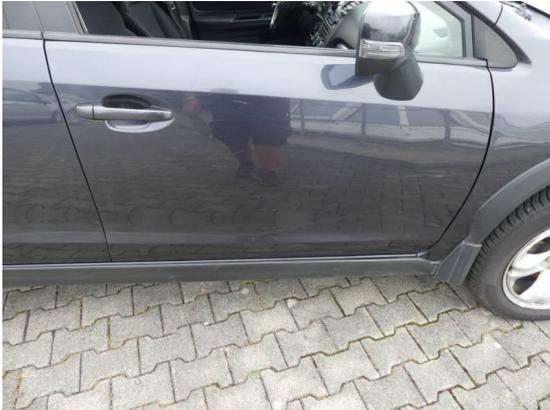
Bild 61: Karosserie / Tür vorne rechts Delle und zerkratzt

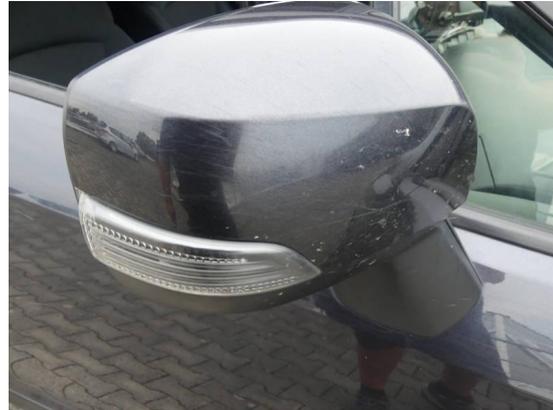
Bild 62: Karosserie / Spiegelkappe rechts Kratzer

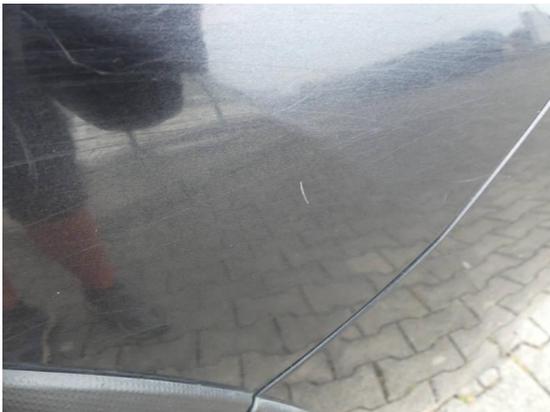
Bild 63: Karosserie / Kotflügel rechts deformiert und zerkratzt

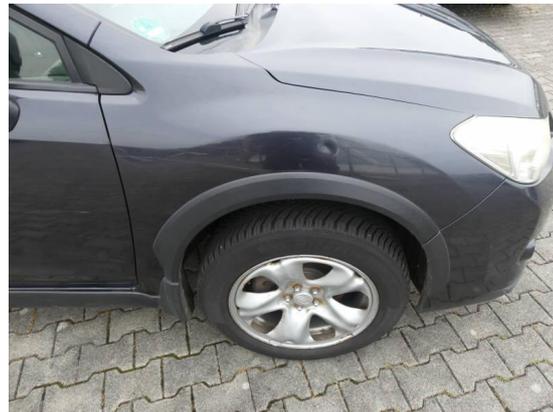
Bild 64: Karosserie / Kotflügel rechts deformiert und zerkratzt

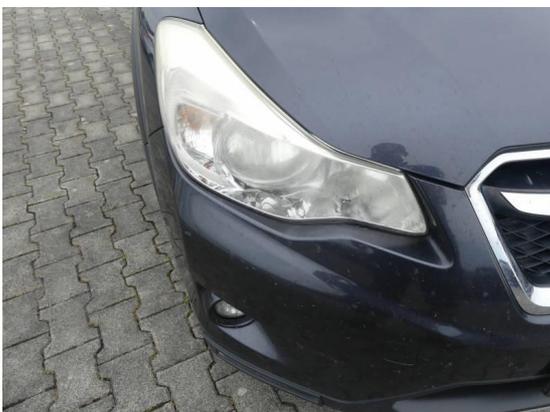
Bild 65: Technik / Scheinwerfer rechts und links matt/blind

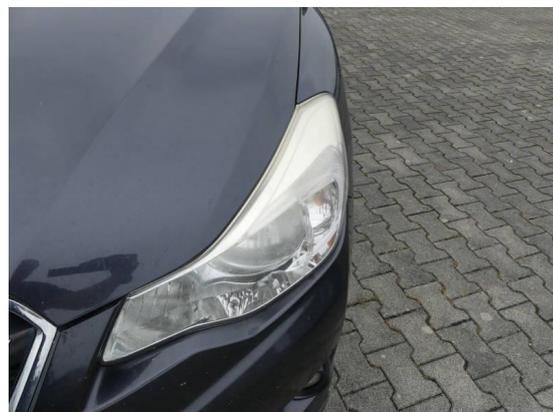
Bild 66: Technik / Scheinwerfer rechts und links matt/blind

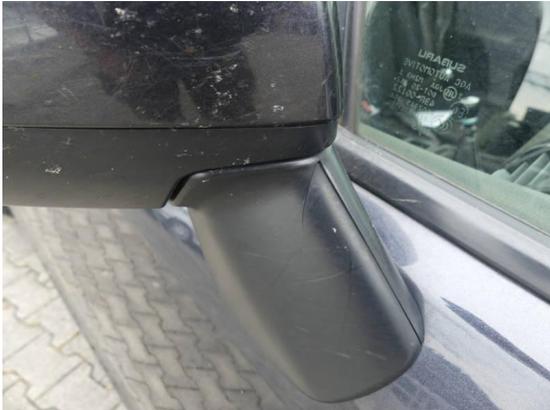
Bild 67: Karosserie / Spiegelgehäuse rechts gebrochen

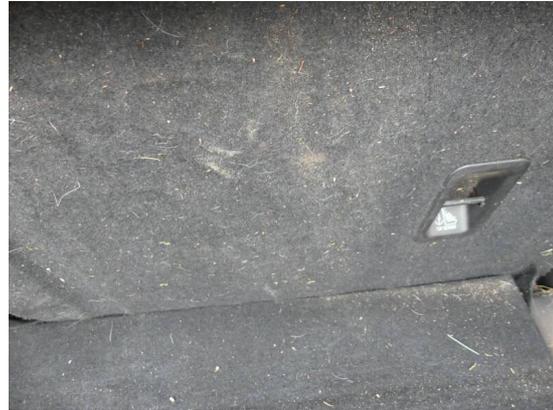
Bild 68: Innenraum / Innenraum stark verschmutzt und riecht stark nach Hund

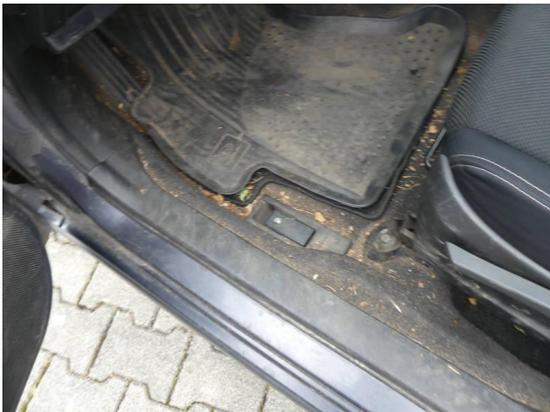
Bild 69: Innenraum / Innenraum stark verschmutzt und riecht stark nach Hund

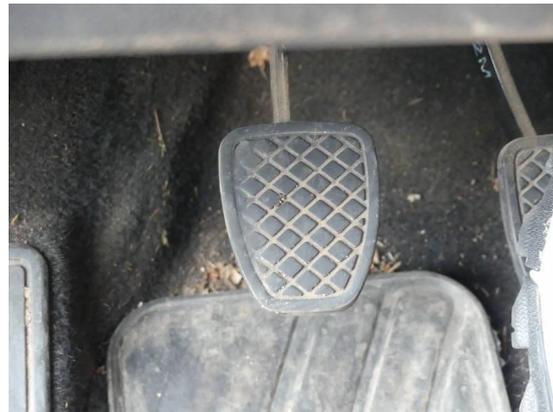
Bild 70: Technik / Kupplung verschlissen

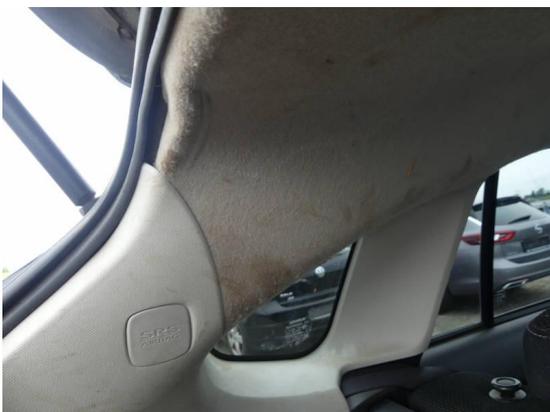
Bild 71: Innenraum / Himmel stark fleckig

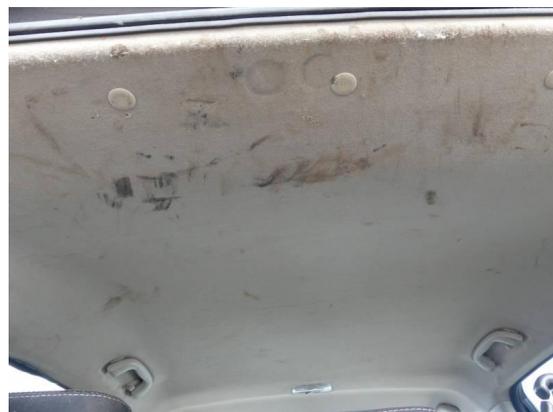
Bild 72: Innenraum / Himmel stark fleckig

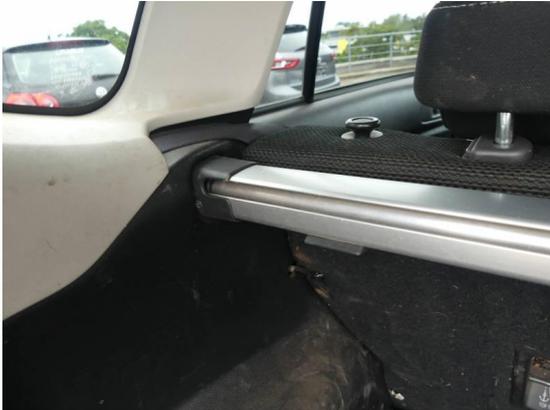
Bild 73: Innenraum / Kofferraumrollo defekt (Abdeckung fehlt im Kasten)

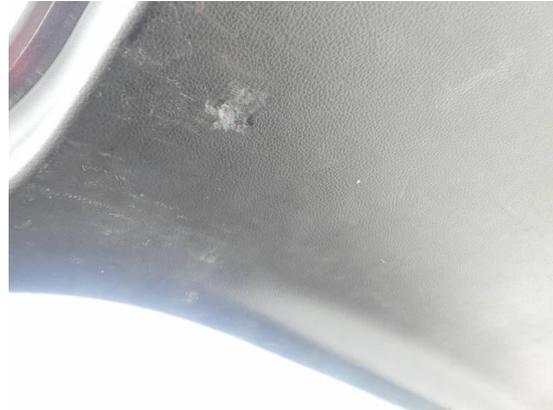
Bild 74: Innenraum / Heckklappenverkleidung Kratzer

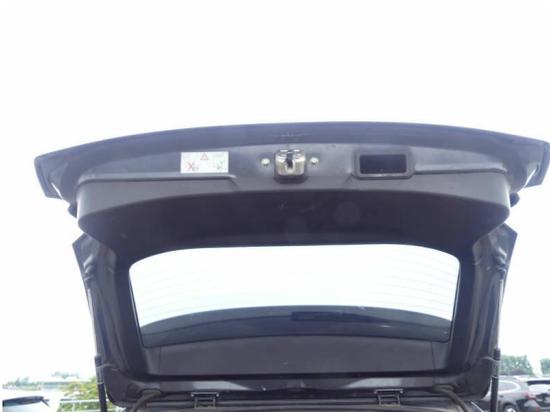
Bild 75: Innenraum / Heckklappenverkleidung Kratzer

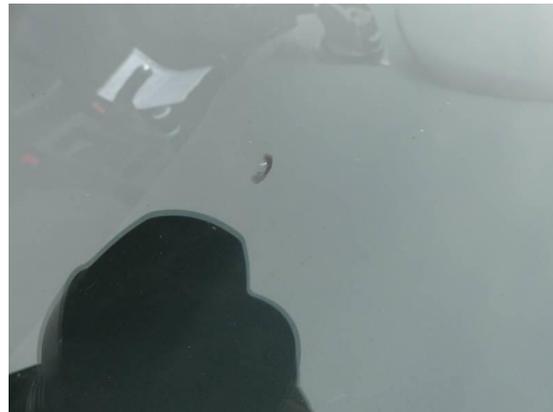
Bild 76: Karosserie / Frontscheibe Steinschlag

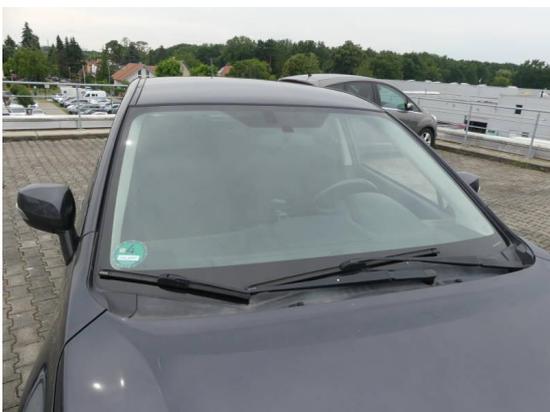
Bild 77: Karosserie / Frontscheibe Steinschlag
