## Raport z oględzin pojazdu

| Numer raportu | 06390/7/25-15201 | Data raportu | 16-07-2025 |

| Numer identyfikacyjny (VIN) | <b>TMBAB7NE5E0225484</b> |
| Marka, model | SKODA Octavia III 13-17 |

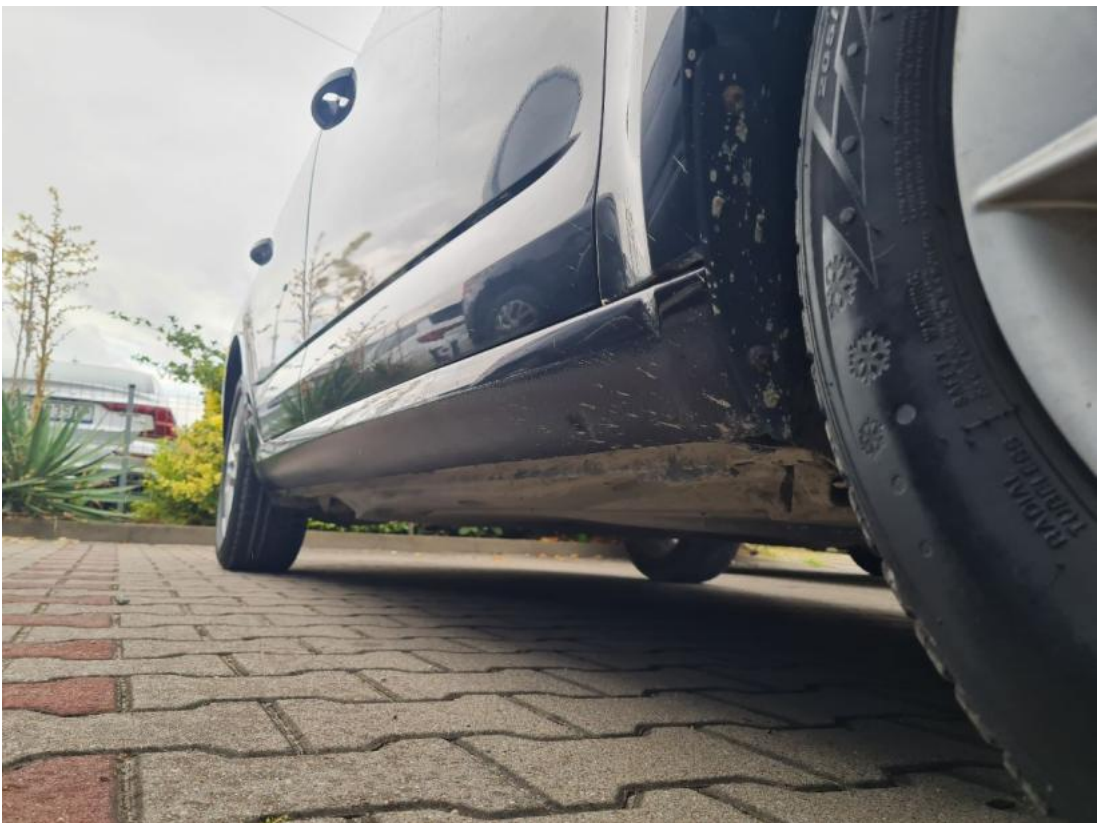
**Fot. 4**

| Poz. | Nazwa części | Przedział grubości powłoki lakierowej [µm] |
|---|---|---|
| 3 | Próg prawy | 150 - 200 |

Próg prawy (widok od przodu)

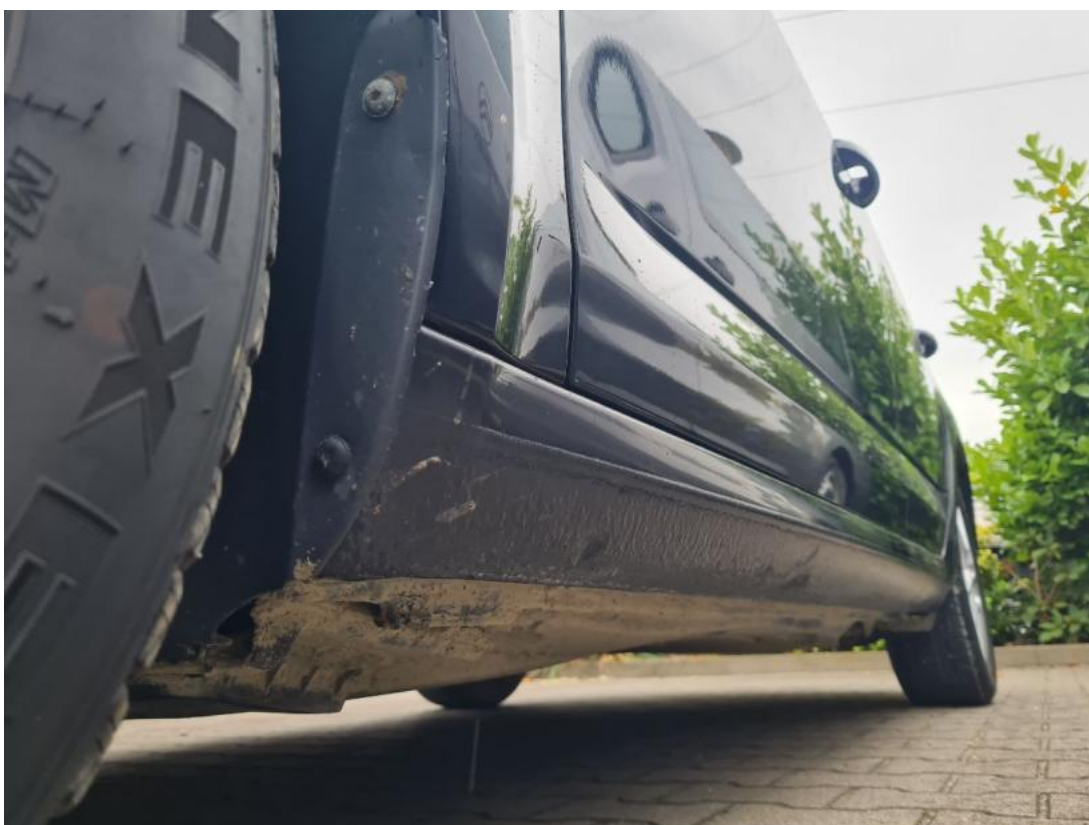
**Fot. 12**

| Poz. | Nazwa części | Przedział grubości powłoki lakierowej [ $\mu\text{m}$ ] |
|---|---|---|
| 1 | Próg lewy | 150 - 1000 |

Próg lewy (widok od przodu)

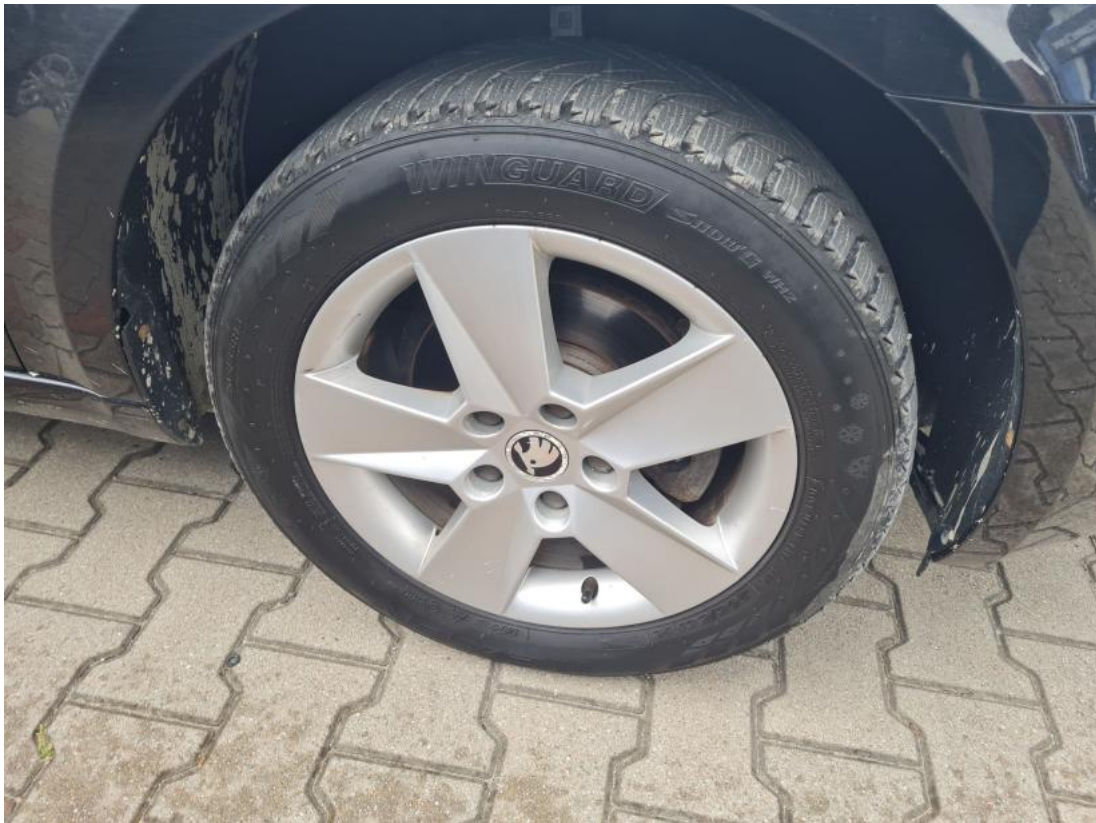
**Fot. 51**

Felga aluminiowa przednia P - zdjęcie pogładowe 1

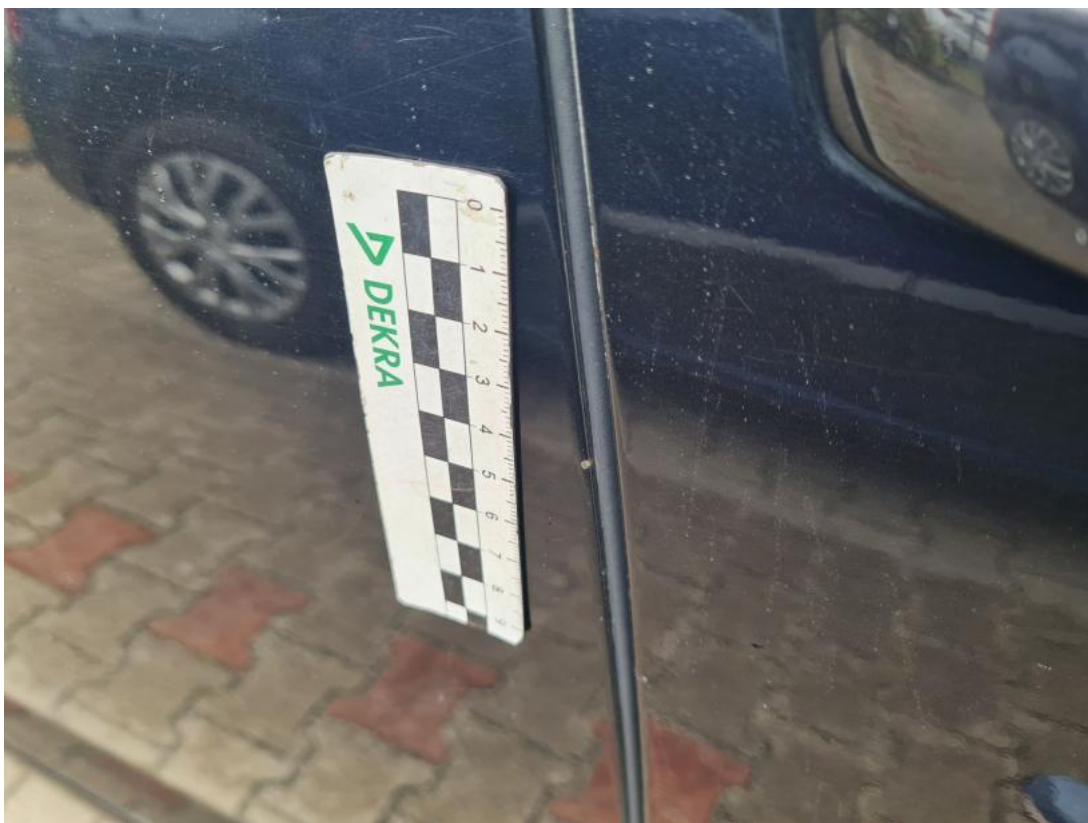
**Fot. 53**

Drzwi tylne P - Rysa/odprysk 1

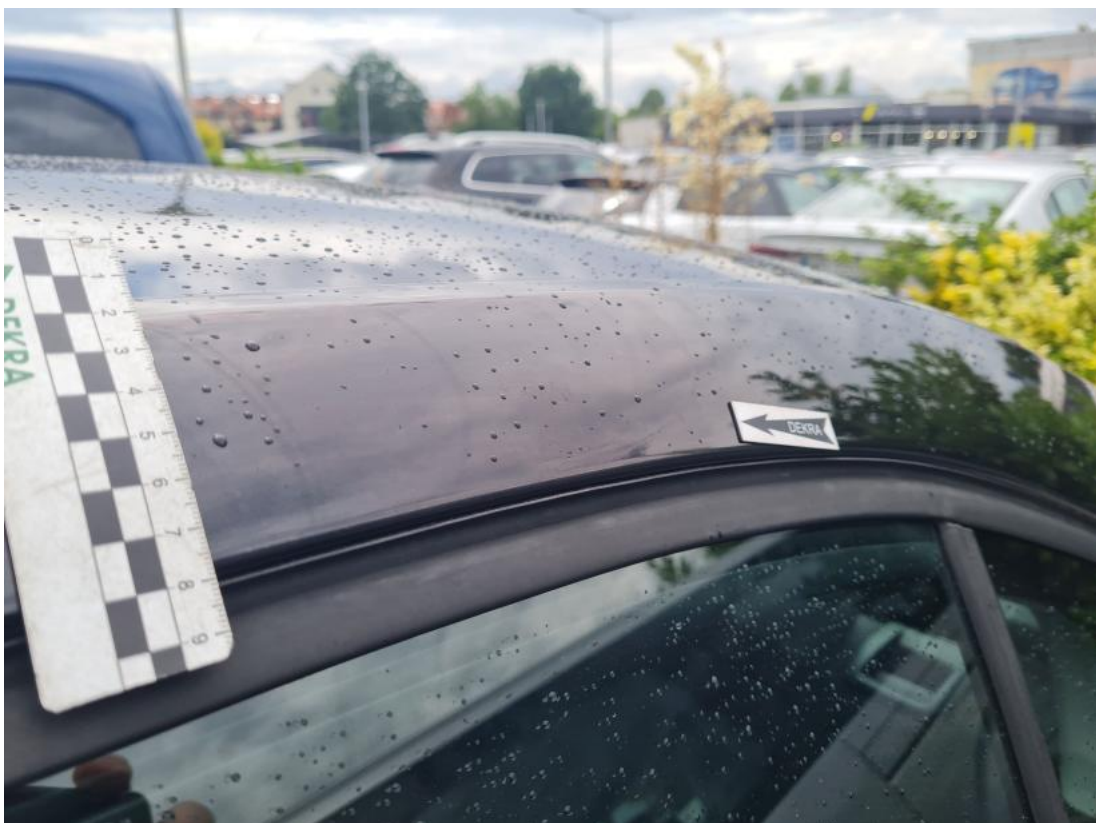
**Fot. 60**

Rama dachu L - zdjęcie poglądowe 1

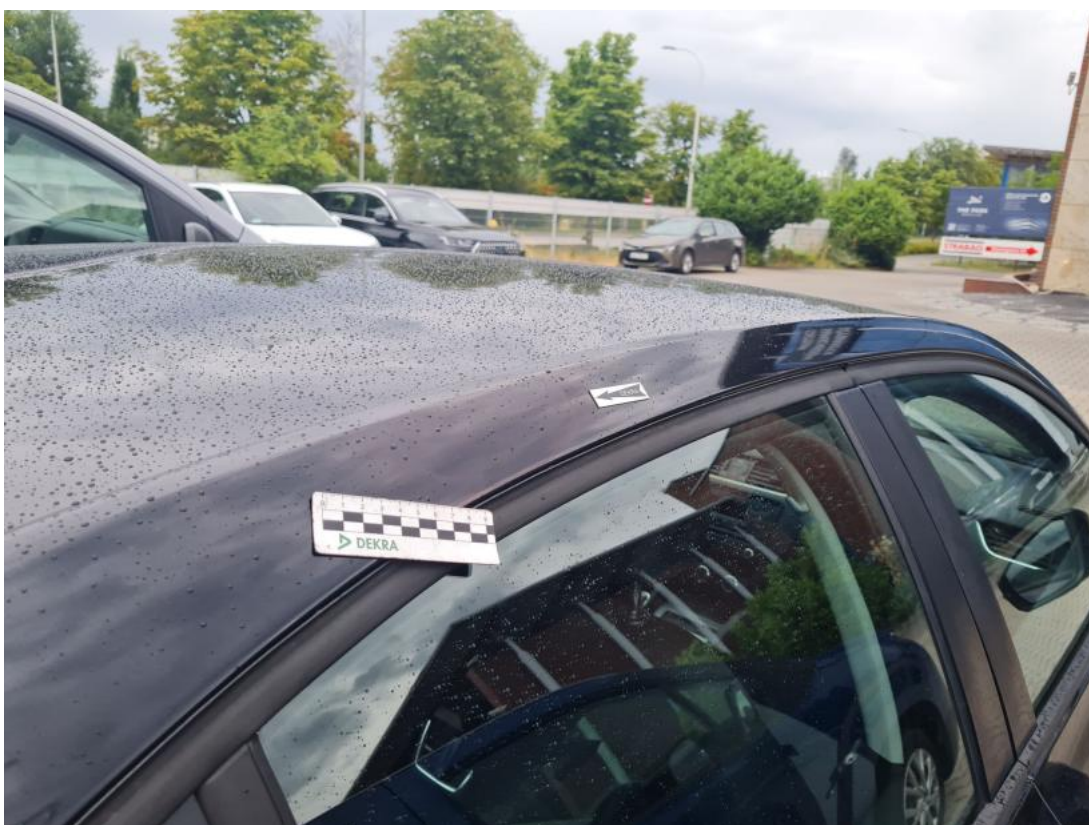
**Fot. 64**

Rama dachu P - zdjęcie poglądowe 1

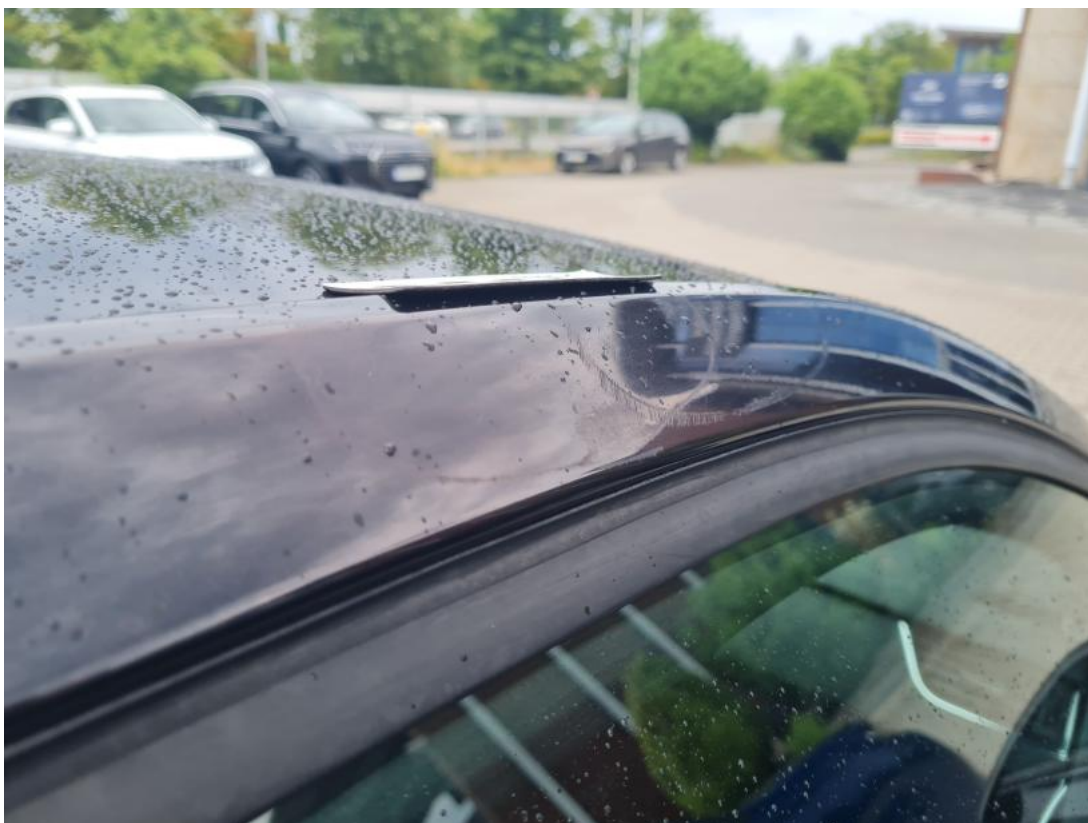
**Fot. 65**

Rama dachu P - Rysa/odprysk 1

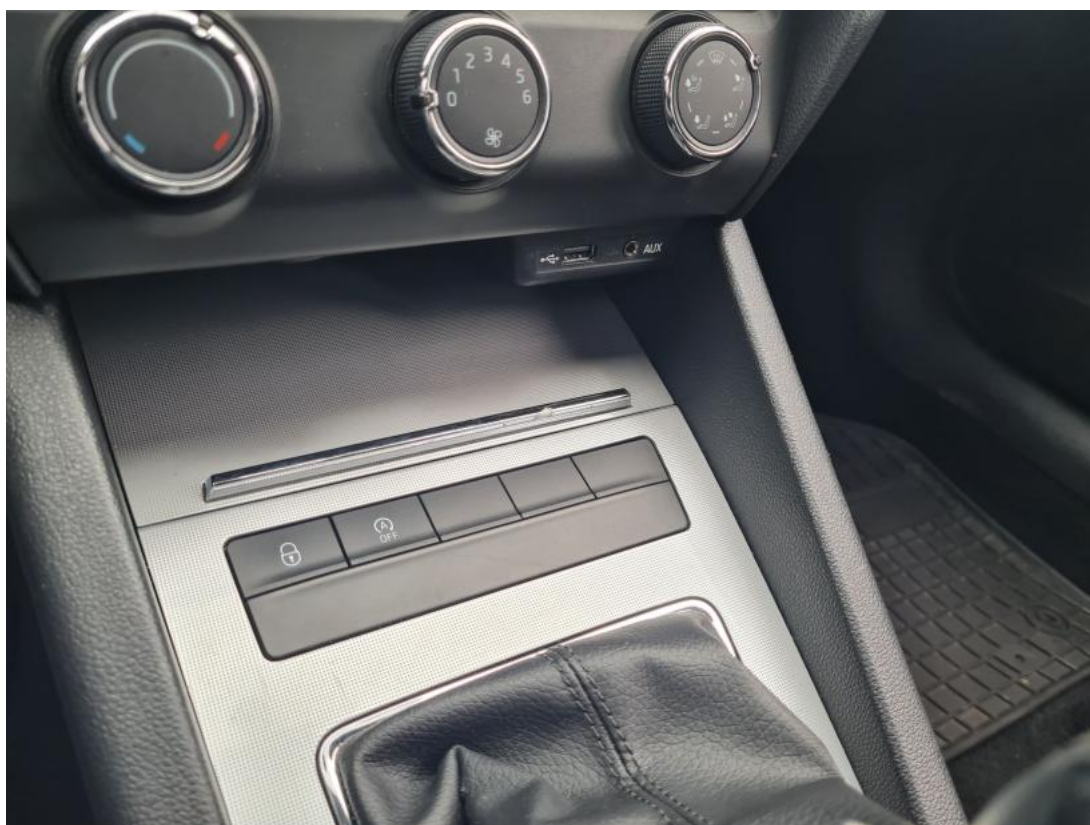
**Fot. 74**

Konsola środkowa - zdjęcie poglądowe 1

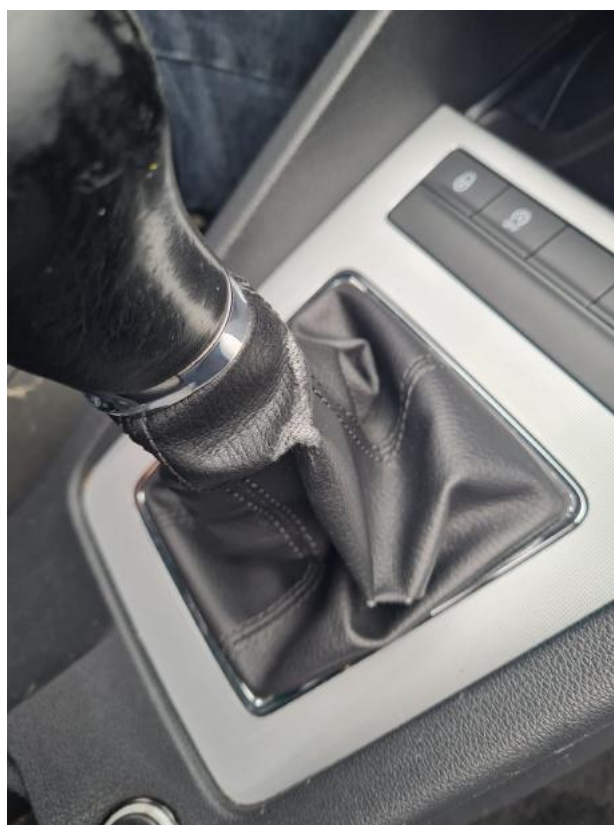
**Fot. 76**

Mieszek dźwigni zmiany biegów - Inne 1
