23.7.2025

**TÜVNORD****Zustandsbericht****TÜV NORD Autoservice GmbH - Wurster Straße 92 - 27580 Bremerhaven**

Datenquelle: **VIN-Abfrage**  
Hersteller: **Skoda**  
Typ: **Octavia Combi**  
Fahrgestellnummer: **TMBJC7NE8E0034297**  
Erstzulassung: **30.08.2013**  
Getriebe / Gänge: **Schaltgetriebe, 6 Gänge**  
Schadstoffklasse: **EU5**  
Vorverwendung: **Privat**

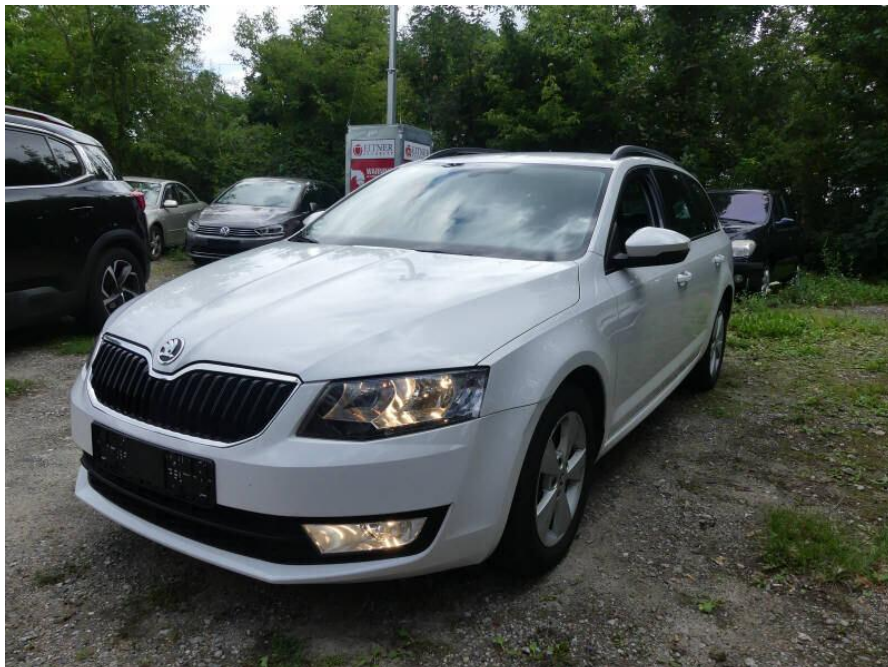
Bild 1: Seitenprofil vorne links

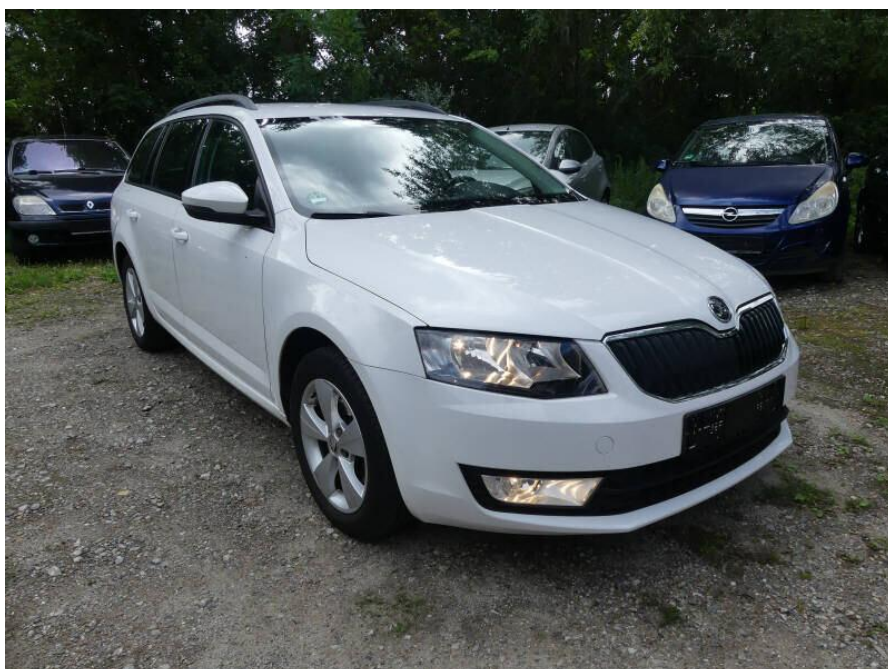
Bild 2: Seitenprofil vorne rechts

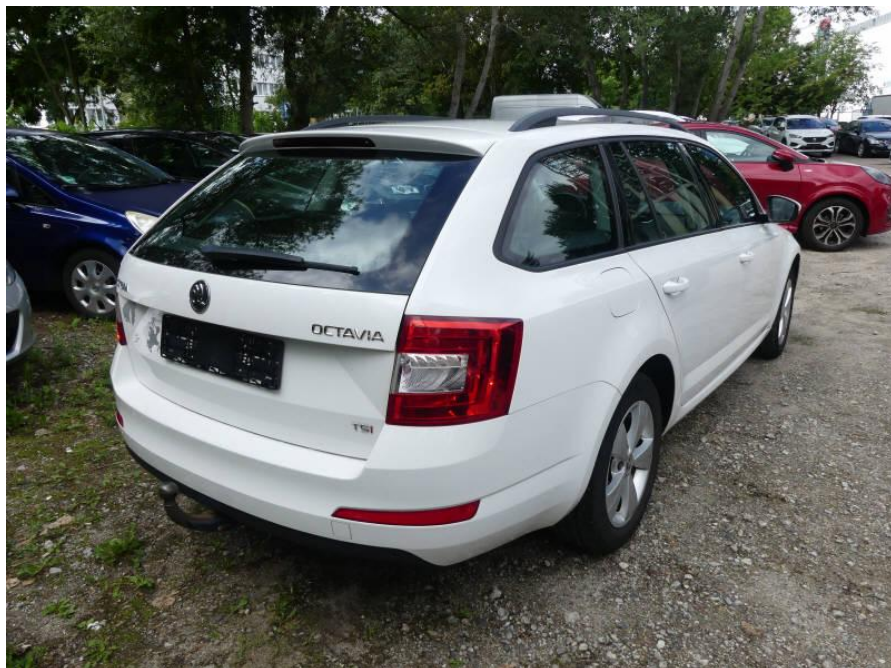
Bild 3: Seitenprofil hinten rechts

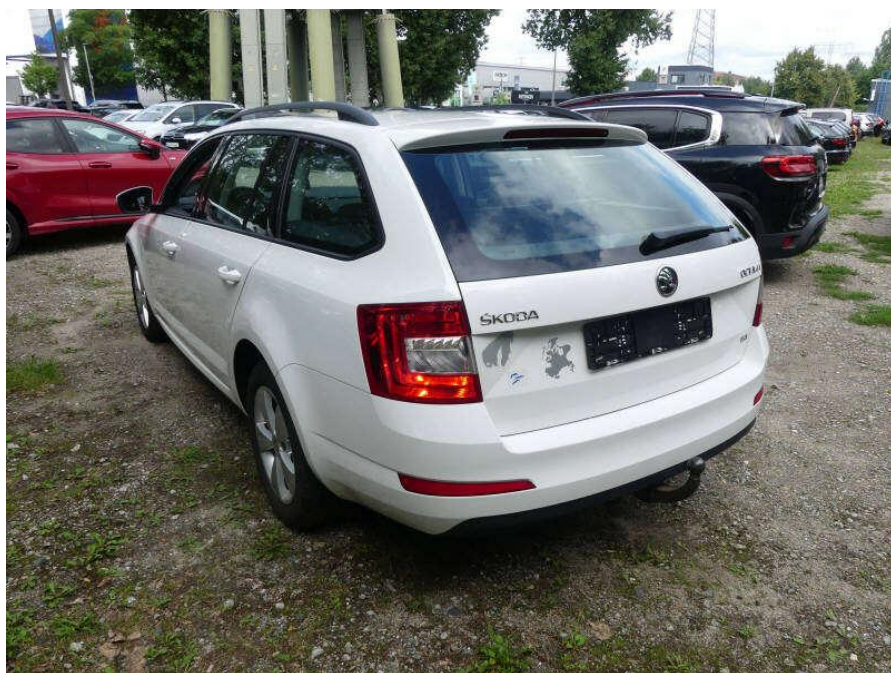
Bild 4: Seitenprofil hinten links

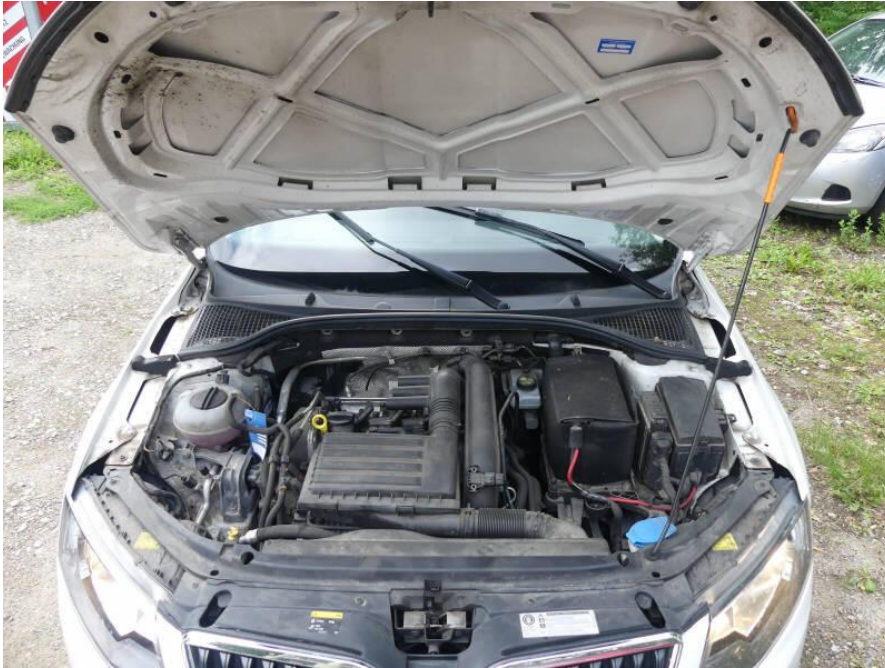
Bild 5: Motorraum

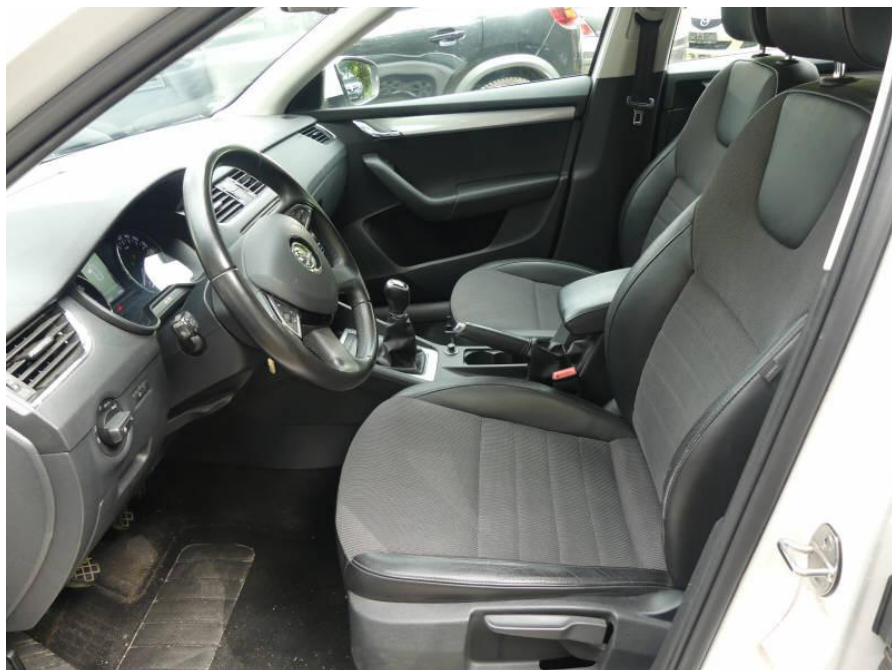
Bild 1: Fahrertür in Richtung Lenkrad

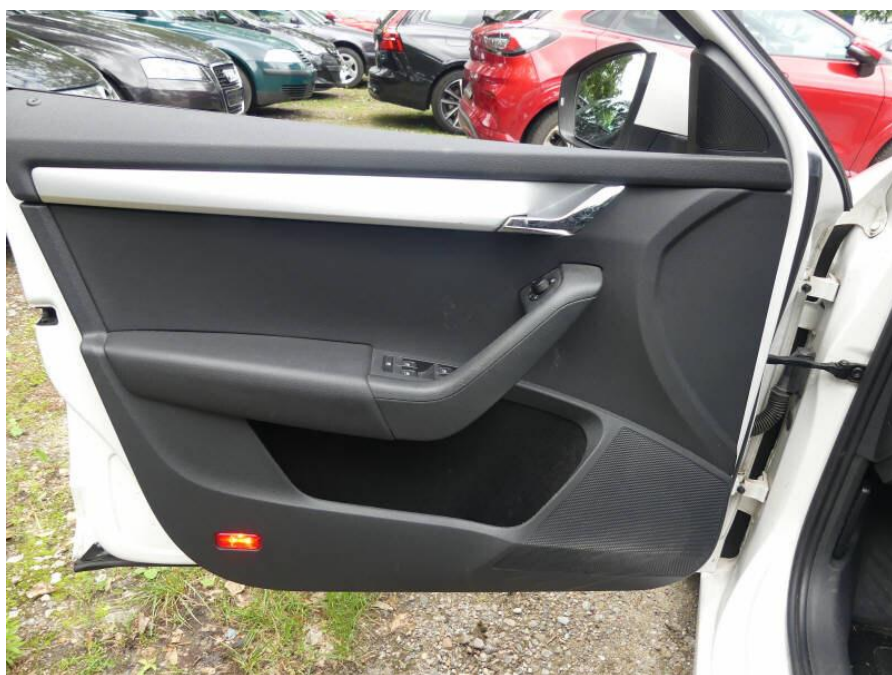
Bild 2: Fahrertür innen

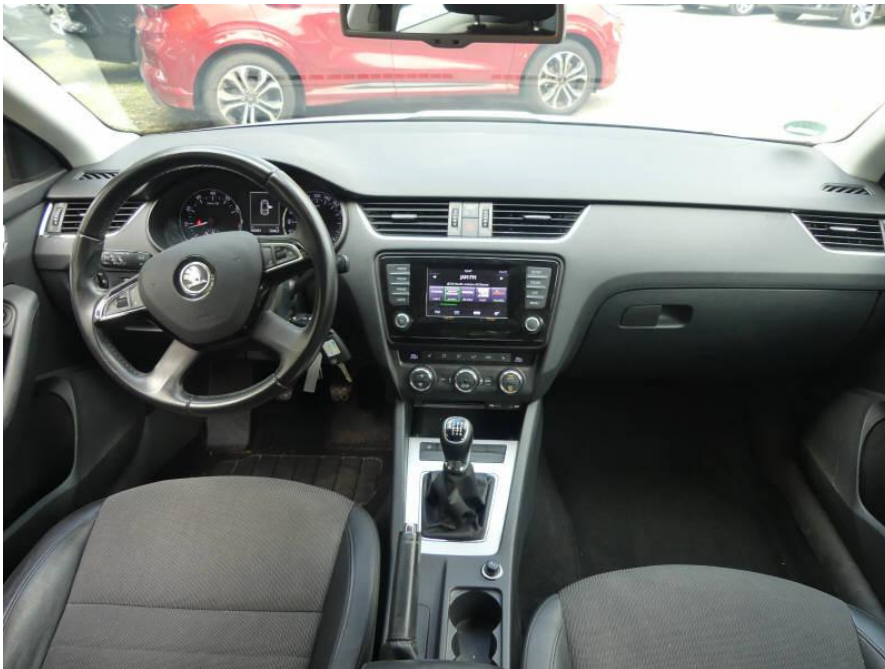
Bild 3: Cockpit gesamt (von hinten)

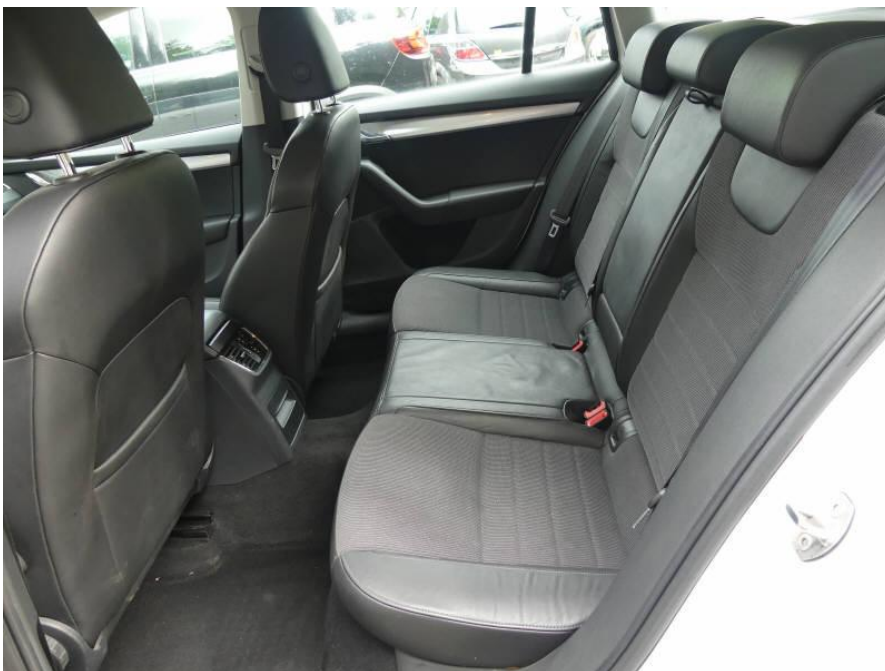
Bild 4: Innenraum hi. von li.

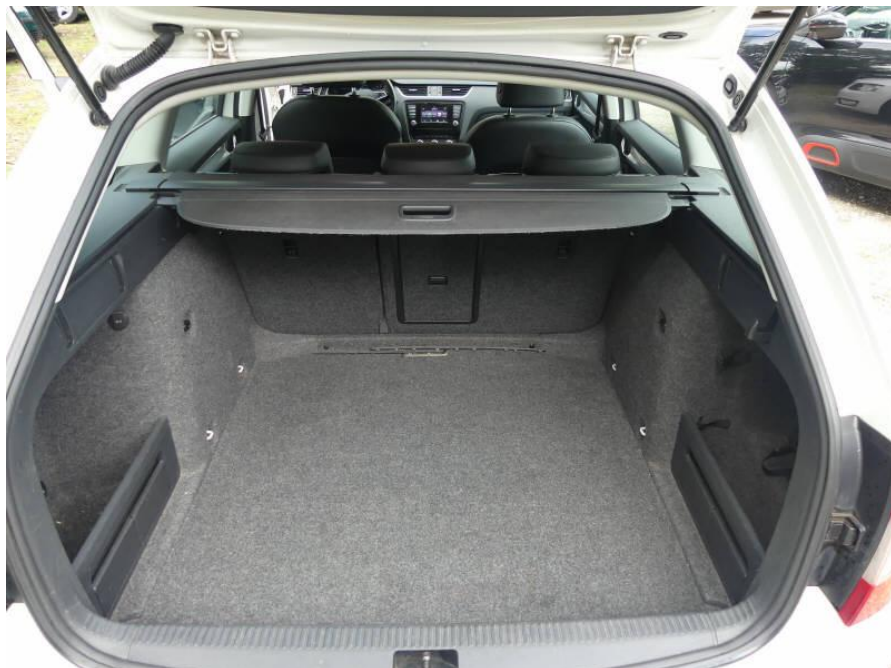
Bild 5: Kofferraum / Laderaum

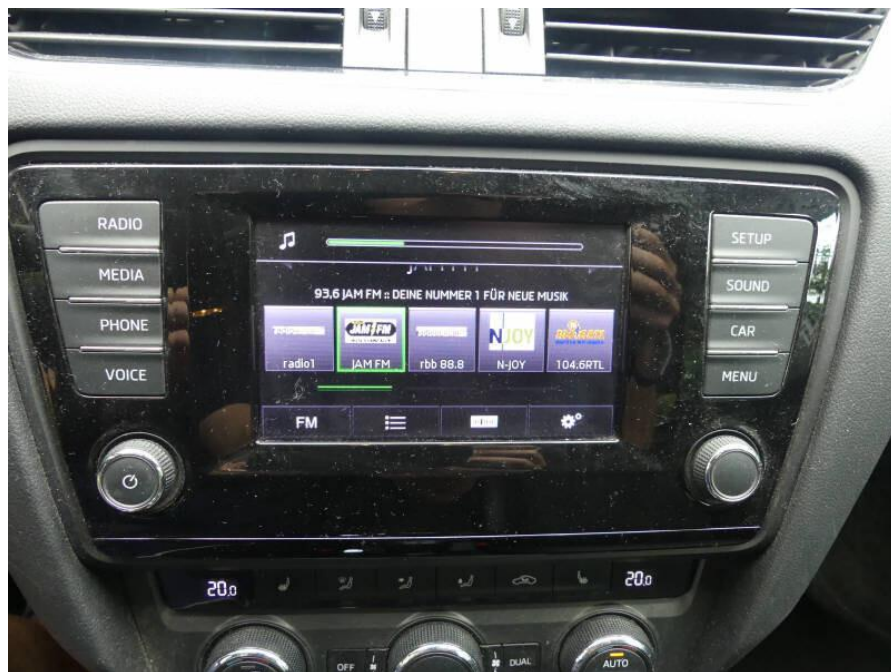
Bild 1: Entertainmentsystem

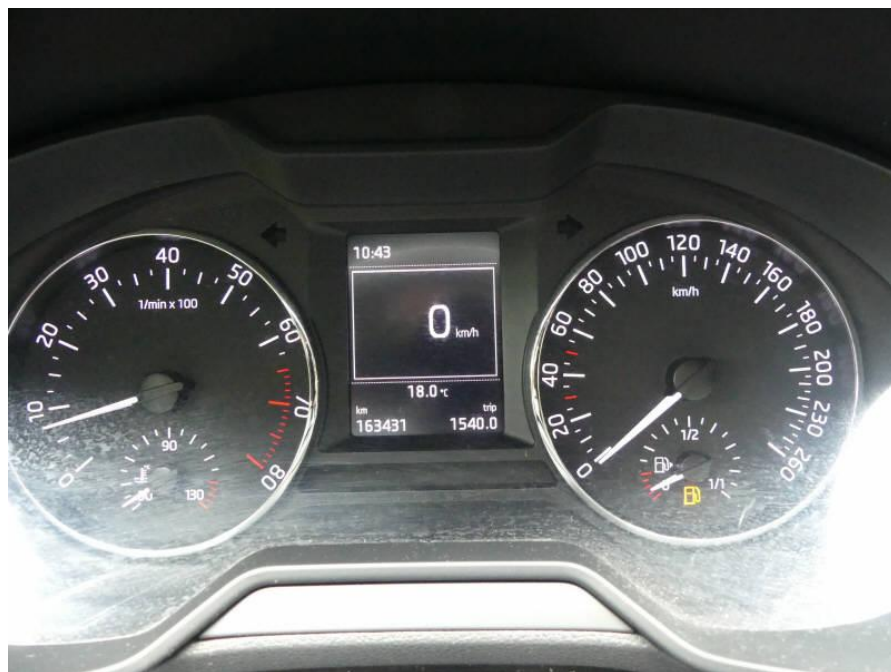
Bild 2: Instrumententafel
