23.7.2025

006351

TÜVNORD**Zustandsbericht****TÜV NORD Autoservice GmbH - Wurster Straße 92 - 27580 Bremerhaven**

Datenquelle: **VIN-Abfrage**
 Hersteller: **Volkswagen**
 Typ: **Golf V Lim.**
 Fahrgestellnummer: **WVWZZZ1KZ6W006351**
 Erstzulassung: **07.07.2005**
 Getriebe / Gänge: **Schaltgetriebe, 6 Gänge**
 Schadstoffklasse: **EU4**
 Vorverwendung: **Privat**

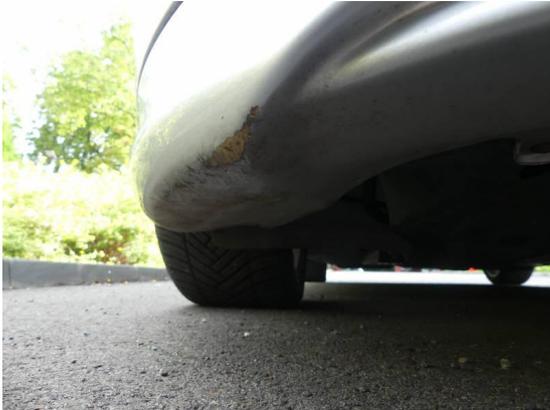
Nr.	Teil	Bild Nr.	Schaden	Kommentar
1	Service	1	fällig	
2	A-Säule	2, 3	Korrosion	
3	Schweller vorne links	4, 5	Korrosion	
4	Fondsbereich links	6, 7, 8	Lackmangel	
5	Motorhaube	9, 10, 11	Korrosion	
6	Stoßfänger vorne	12, 13	Kratzer

Bild 13: Karosserie / Stoßfänger vorne Kratzer

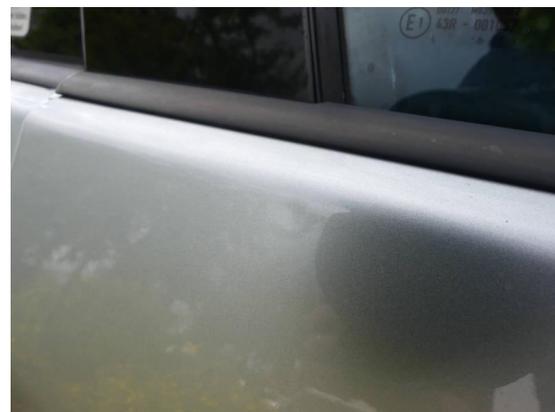
Nr.	Teil	Bild Nr.	Schaden	Kommentar
7	Dach	14, 15, 16, 17, 18, 19	Korrosion + Delle	
8	Schweller vorne rechts	20, 21	Korrosion	
9	Tür vorne rechts	22, 23, 24, 25	Kratzer + Delle + Einpassung ungenau	
10	Einstieg vorne rechts	26, 27, 28	Korrosion	
11	Fondsbereich rechts	29, 30	Korrosion	
12	Klimaanlage	31	ohne Funktion	
13	B-Säulenverkleidung rechts	32, 33	beschädigt	
14	Stoßfänger hinten	34, 35, 36	Kratzer	
15	Scheinwerfer+Kotflügel	37, 38	Einpassung ungenau	
16	Endschalldämpfer	39	Einpassung ungenau	
17	Motor	40	Ölfeucht	
18	Hutablage	41, 42, 43	gebrochen	
19	Heckklappe	44, 45	Korrosion	
20	Fahrersitz Seitenwange	46, 47	gerissen	
21	Dachhimmel	48, 49, 50	hängt runter/abgelöst	
22	Einstieg vorne links	51, 52, 53, 54	Kratzer	
23	Türkante vorne links	55, 56	Lackmangel	
24	Abdeckleiste Tür vorne links	57	fehlt	
25	Felge vorne rechts	58	Kratzer

Bild 24: Karosserie / Tür vorne rechts Kratzer + Delle + Einpassung ungenau

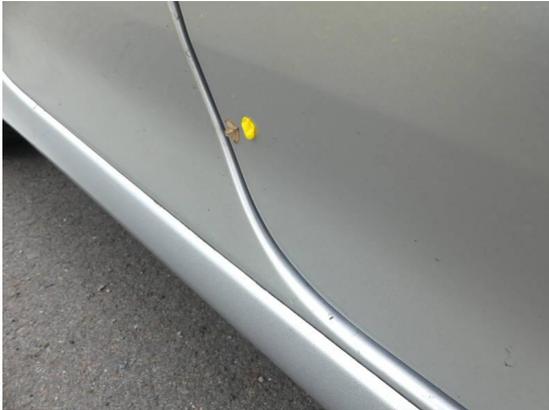
Bild 25: Karosserie / Tür vorne rechts Kratzer + Delle + Einpassung ungenau

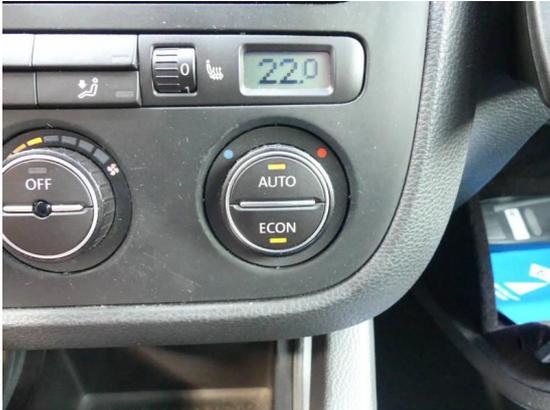
Bild 31: Technik / Klimaanlage ohne Funktion

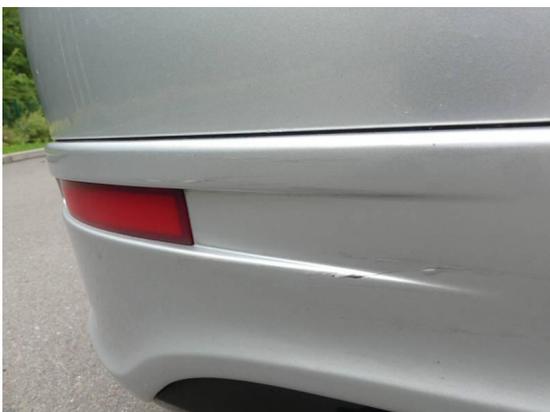
Bild 35: Karosserie / Stoßfänger hinten Kratzer

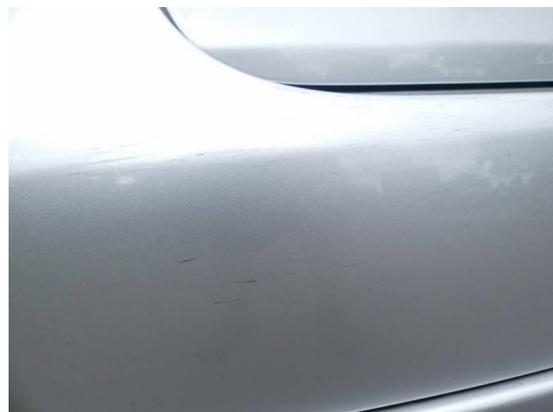
Bild 36: Karosserie / Stoßfänger hinten Kratzer

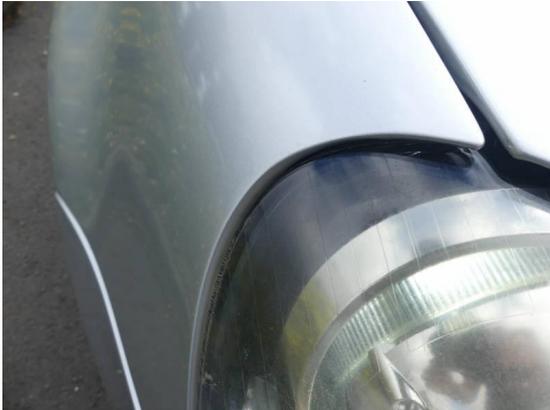
Bild 37: Karosserie / Scheinwerfer+Kotflügel
Einpassung ungenau

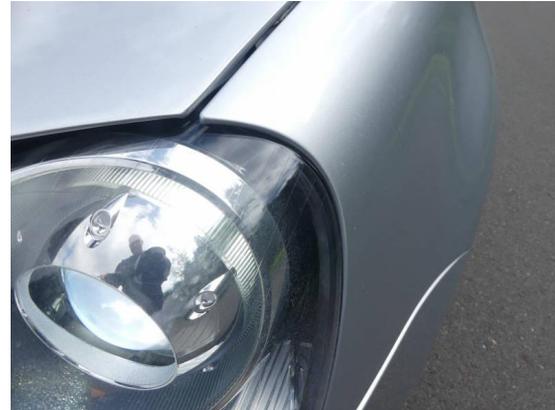
Bild 38: Karosserie / Scheinwerfer+Kotflügel
Einpassung ungenau

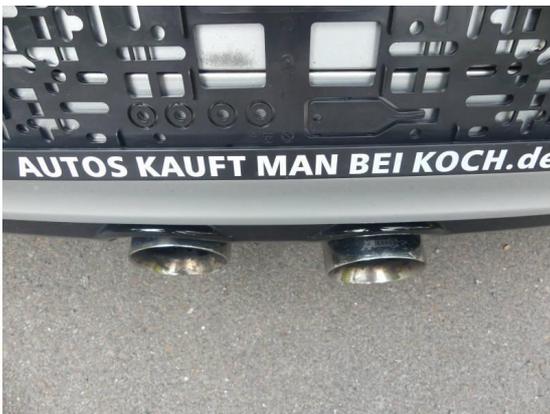
Bild 39: Technik / Endschalldämpfer Einpassung
ungenau

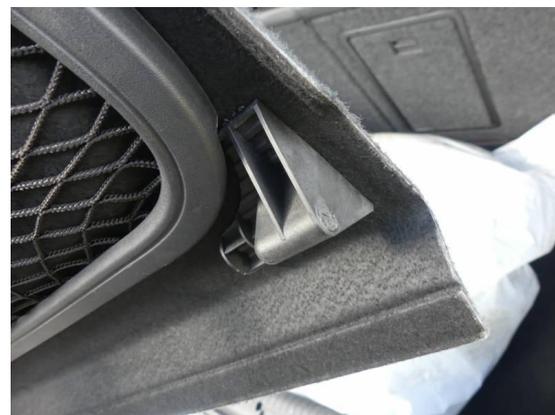
Bild 42: Innenraum / Hutablage gebrochen

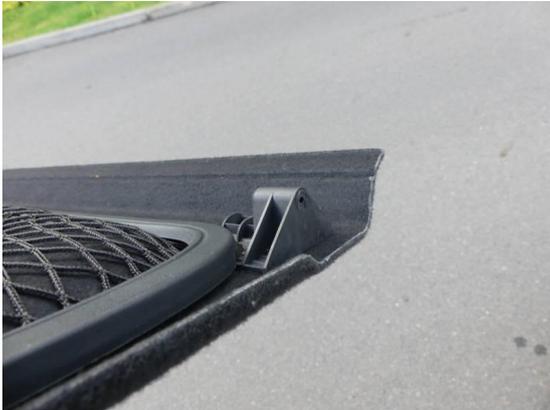
Bild 43: Innenraum / Hutablage gebrochen

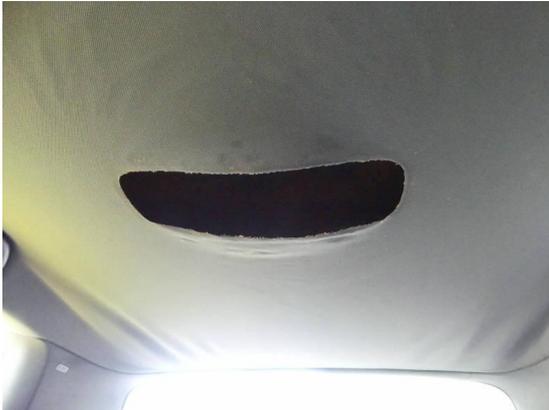
Bild 49: Innenraum / Dachhimmel hängt runter/abgelöst

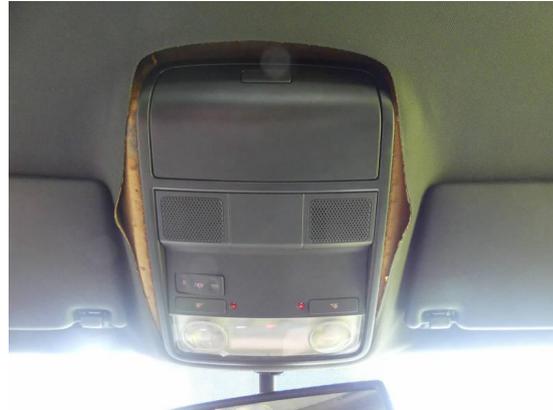
Bild 50: Innenraum / Dachhimmel hängt runter/abgelöst

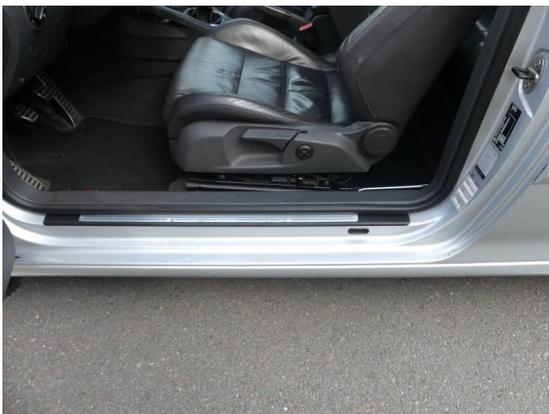
Bild 51: Karosserie / Einstieg vorne links Kratzer

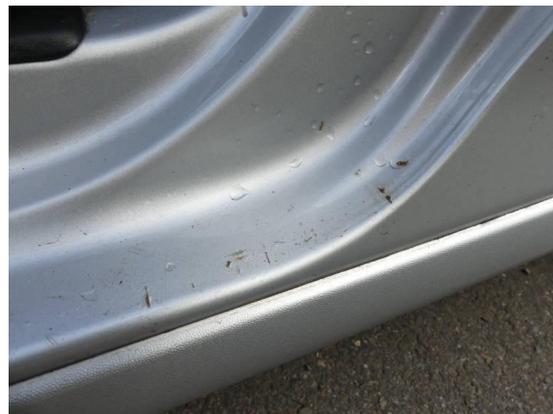
Bild 52: Karosserie / Einstieg vorne links Kratzer

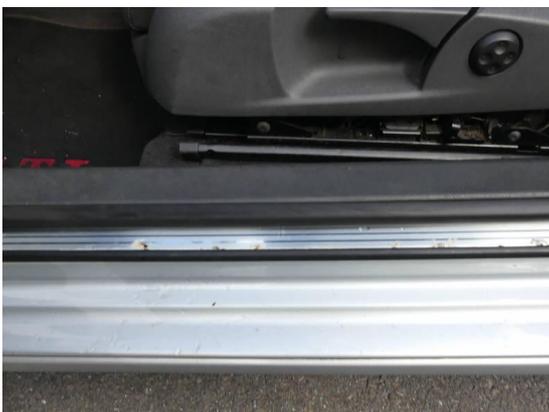
Bild 53: Karosserie / Einstieg vorne links Kratzer

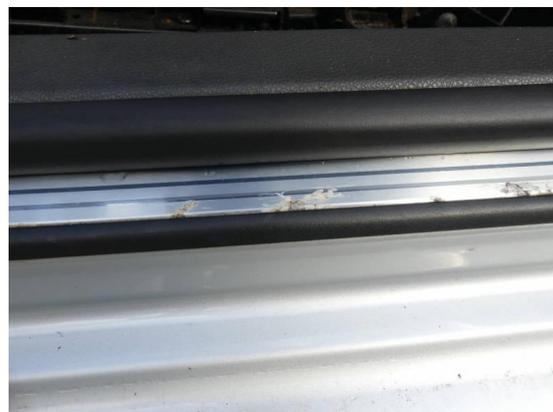
Bild 54: Karosserie / Einstieg vorne links Kratzer

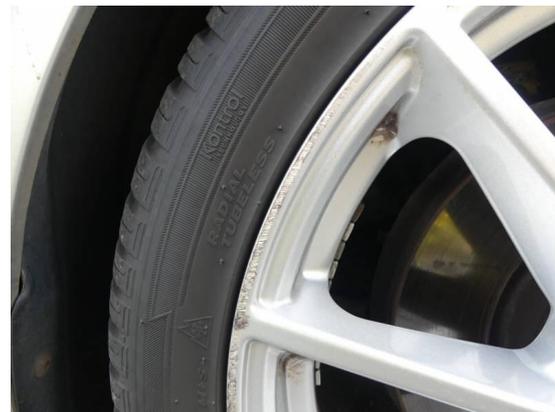
Bild 58: Reifen - Felge / Felge vorne rechts Kratzer
