23.7.2025

018339

TÜVNORD**Zustandsbericht****TÜV NORD Autoservice GmbH - Wurster Straße 92 - 27580 Bremerhaven**

Datenquelle: **VIN-Abfrage**
 Hersteller: **Skoda**
 Typ: **Yeti**
 Fahrgestellnummer: **TMBLE75L3B6018339**
 Erstzulassung: **24.09.2010**
 Getriebe / Gänge: **Schaltgetriebe, 6 Gänge**
 Schadstoffklasse: **EU5**
 Vorverwendung: **Privat**

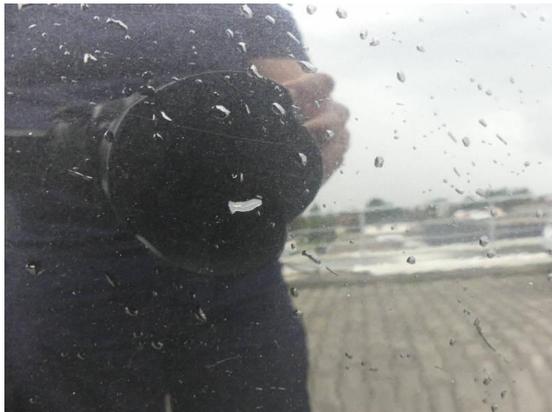
Bild 3: Karosserie / Fondsbereich links Kratzer

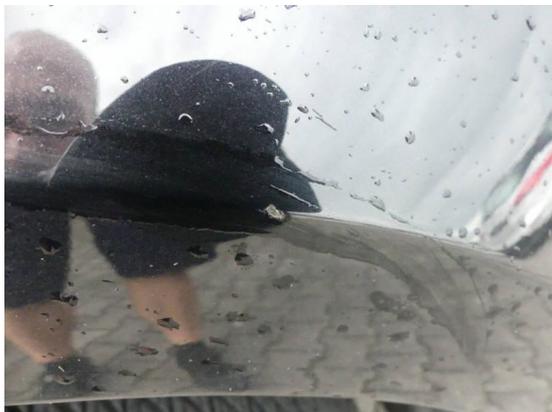
Bild 5: Karosserie / Kotflügel vorne links Kratzer

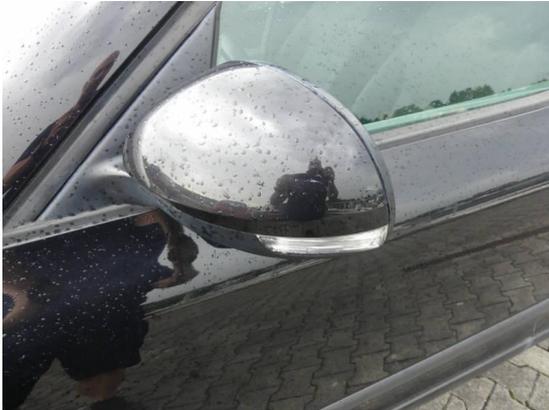
Bild 7: Karosserie / Spiegelkappe Kratzer

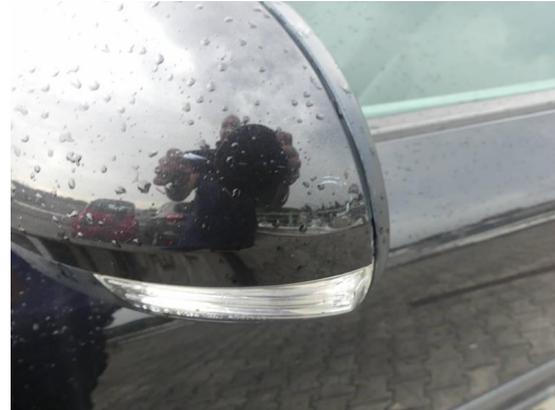
Bild 8: Karosserie / Spiegelkappe Kratzer

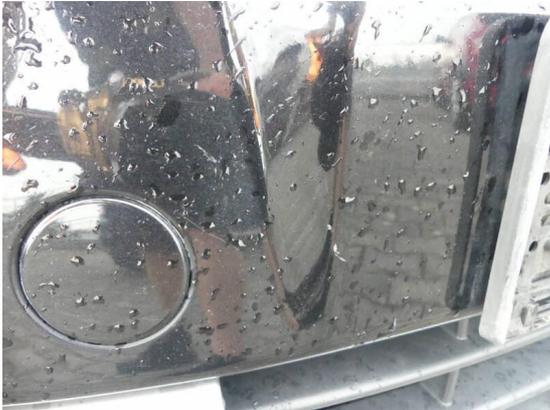
Bild 13: Karosserie / Stoßfänger vorne Kratzer

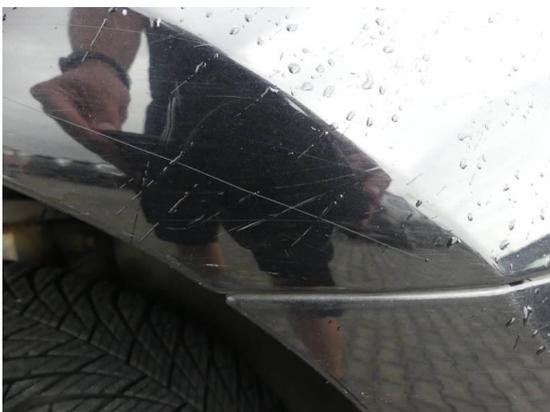
Bild 17: Karosserie / Kotflügel vorne rechts Kratzer

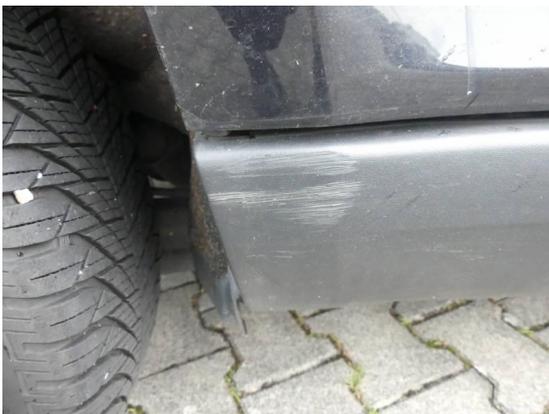
Bild 27: Karosserie / Schwellerbekleidung hinten rechts Kratzer

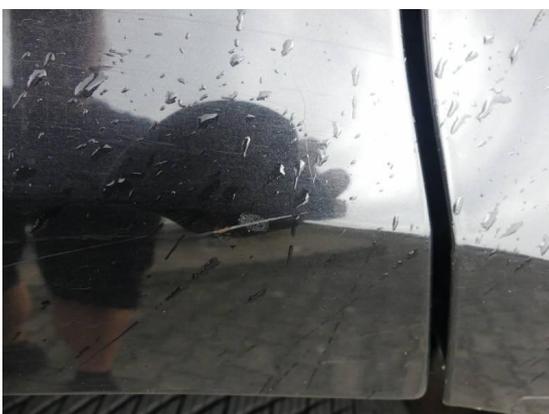
Bild 29: Karosserie / Fondsbereich Kratzer

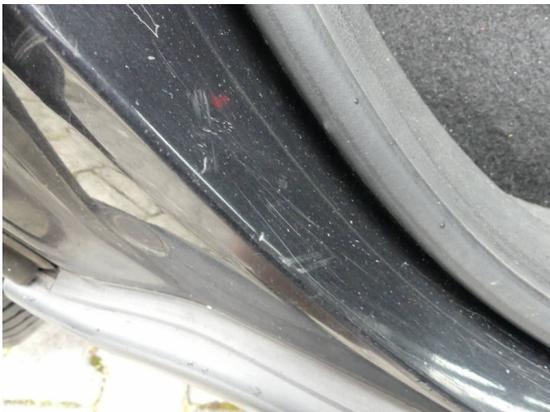
Bild 35: Karosserie / Einstieg hinten rechts Kratzer

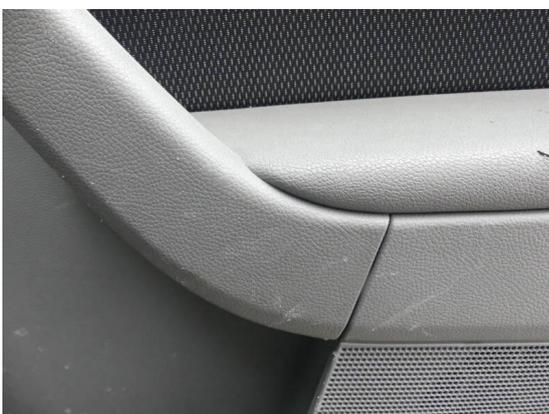
Bild 41: Innenraum / Türverkleidungen hinten Kratzer

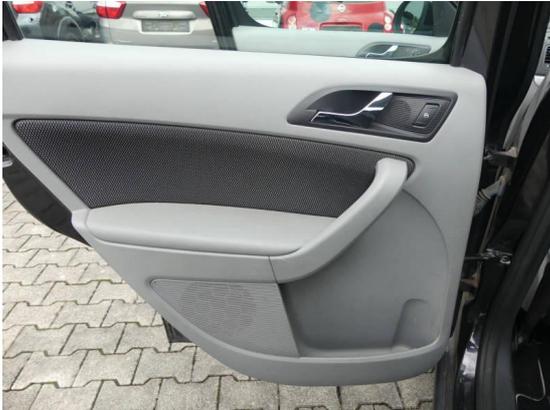
Bild 43: Innenraum / Türverkleidungen hinten Kratzer

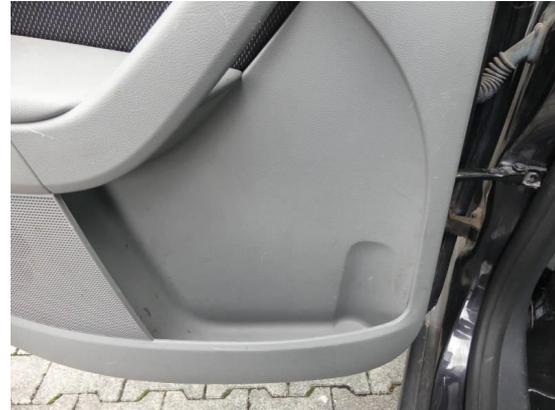
Bild 44: Innenraum / Türverkleidungen hinten Kratzer

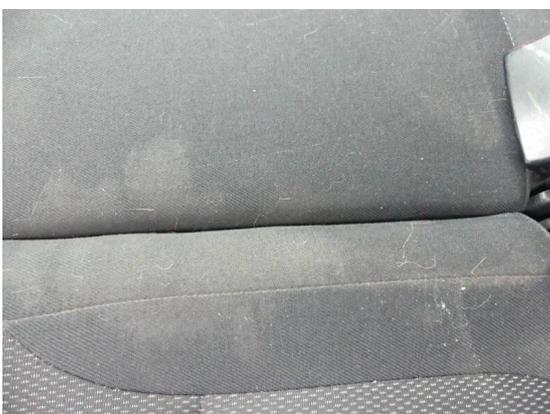
Bild 47: Innenraum / Sitze fleckig

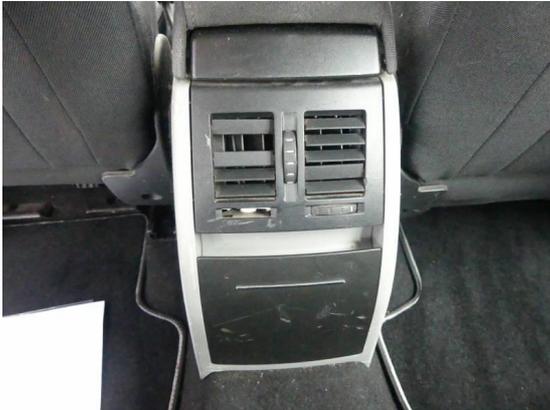
Bild 49: Innenraum / Lüftungsgitter Mittelkonsole hinten gebrochen

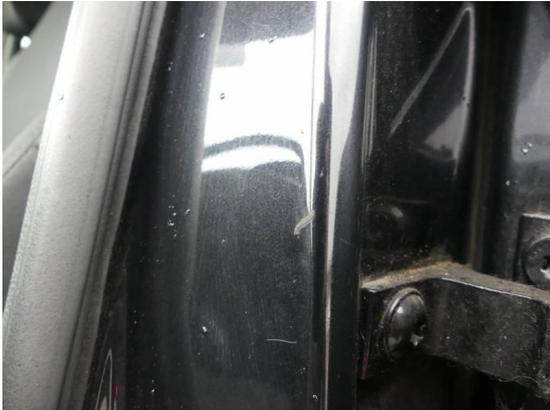
Bild 55: Karosserie / Einstieg vorne rechts Kratzer
