Autohaus Koch GmbH
 Hansastraße 212
 13051-Berlin

23.7.2025

TÜVNORD**Zustandsbericht****TÜV NORD Autoservice GmbH - Wurster Straße 92 - 27580 Bremerhaven**

Datenquelle: **Zulassungsbescheinigung**
 Hersteller: **Toyota**
 Typ: **Corolla**
 Fahrgestellnummer: **SB164ZEB20E003092**
 Erstzulassung: **28.02.2000**
 Getriebe / Gänge: **Automatikgetriebe**
 Schadstoffklasse: **Euro3**
 Vorverwendung: **Privat**

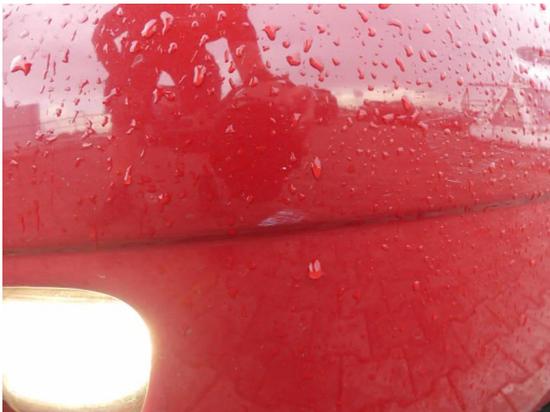
Bild 9: Karosserie / Stoßfänger vorne Kratzer

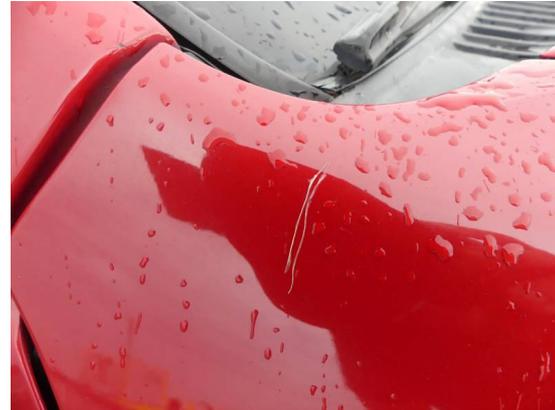
Bild 14: Karosserie / Kotflügel vorne rechts Kratzer

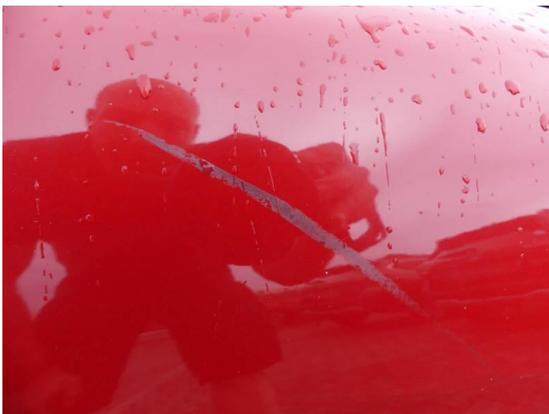
Bild 15: Karosserie / Kotflügel vorne rechts Kratzer

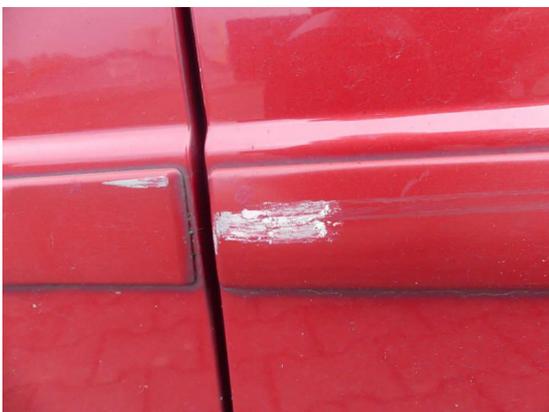
Bild 17: Karosserie / Tür vorne rechts Kratzer

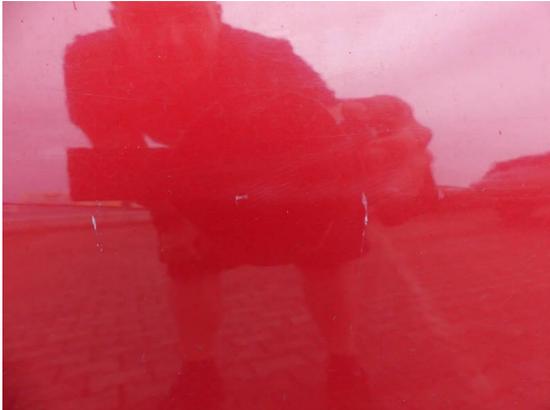
Bild 19: Karosserie / Tür vorne rechts Kratzer

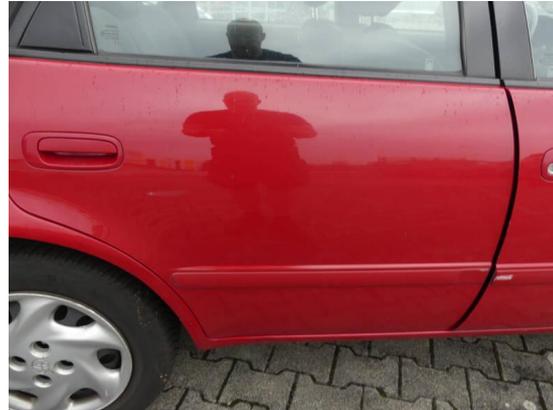
Bild 20: Karosserie / Tür hinten rechts Kratzer

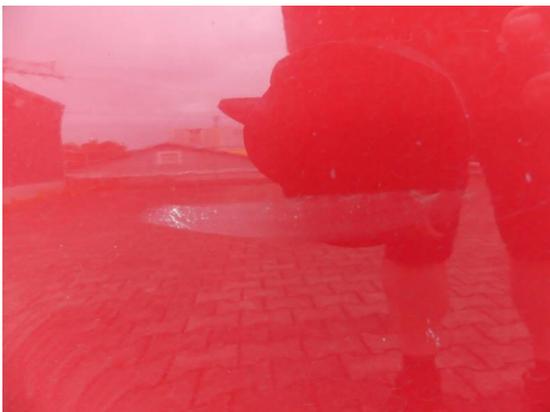
Bild 21: Karosserie / Tür hinten rechts Kratzer

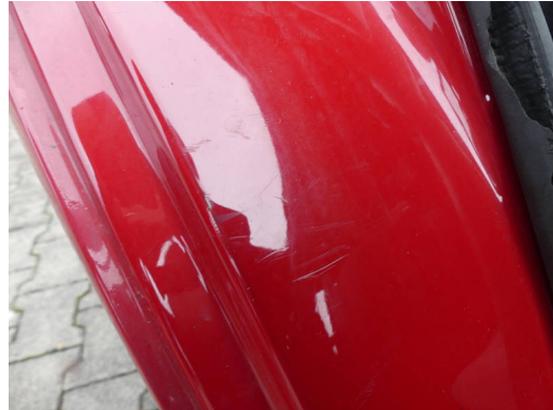
Bild 26: Karosserie / Einstieg hinten rechts Kratzer

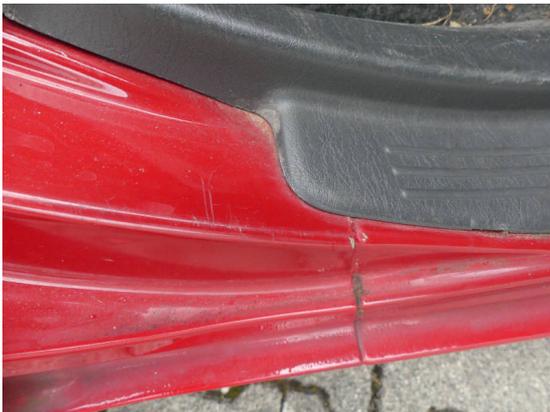
Bild 27: Karosserie / Einstieg hinten rechts Kratzer

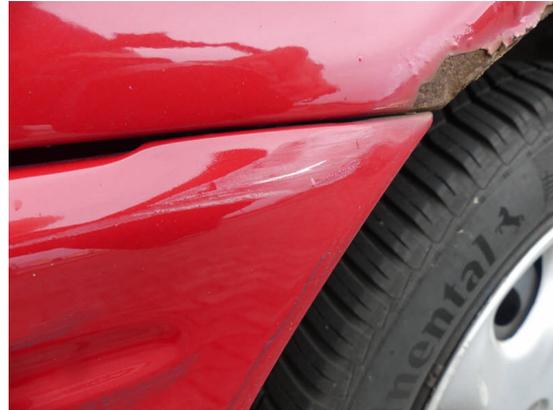
Bild 32: Karosserie / Stoßfänger hinten Kratzer

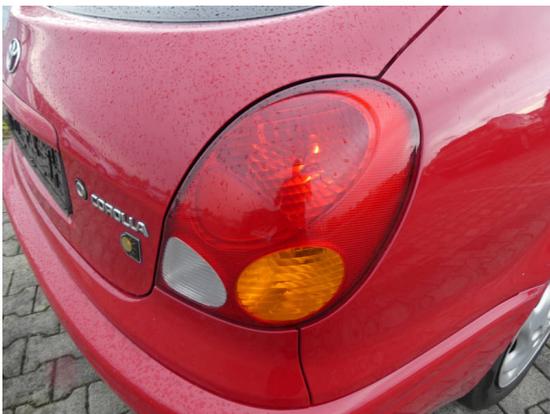
Bild 33: Karosserie / Rücklicht rechts gebrochen

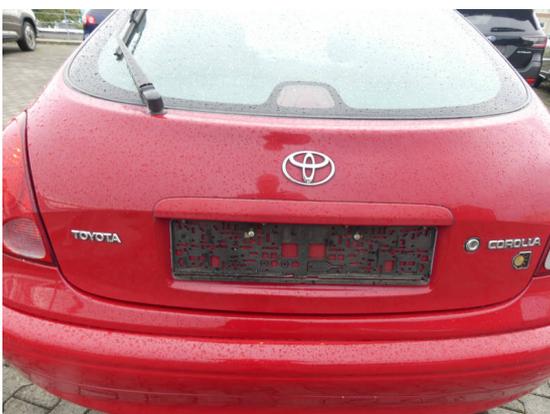
Bild 35: Karosserie / Heckklappe Kratzer

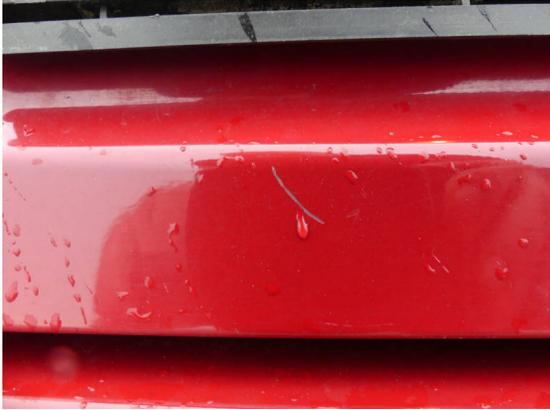
Bild 37: Karosserie / Heckklappe Kratzer

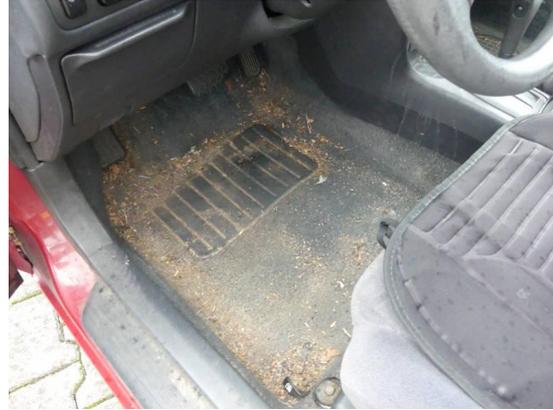
Bild 38: Innenraum / Innenraum verschmutzt

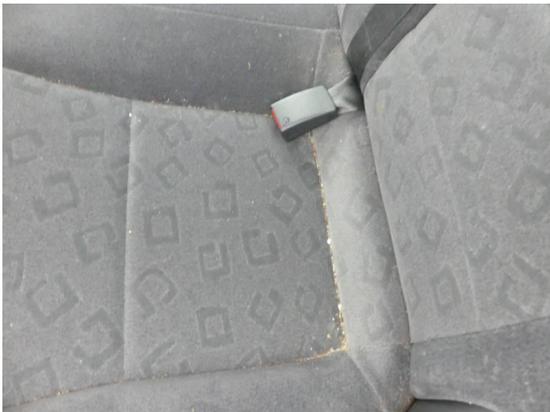
Bild 39: Innenraum / Innenraum verschmutzt

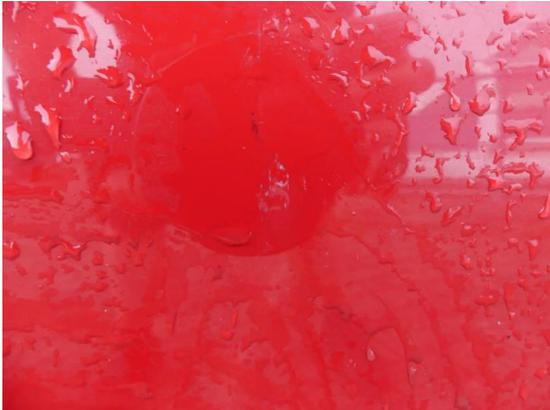
Bild 49: Karosserie / Tür vorne links Kratzer

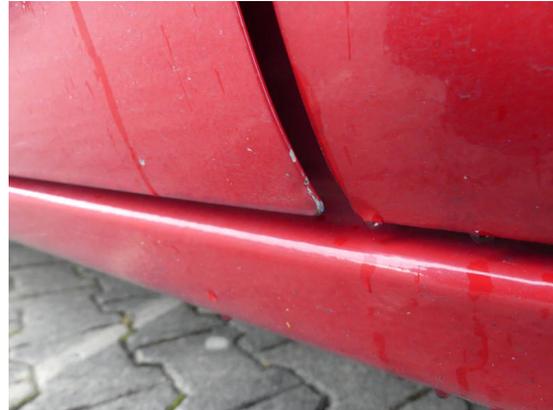
Bild 50: Karosserie / Tür vorne links Kratzer

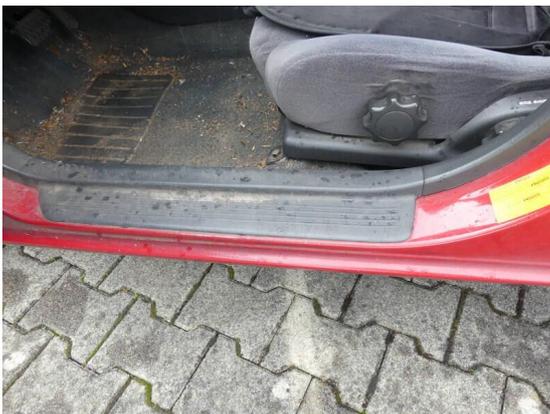
Bild 51: Karosserie / Einstieg vorne links Kratzer

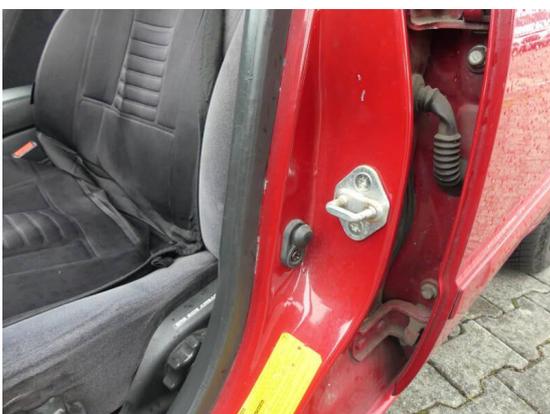
Bild 53: Karosserie / Einstieg vorne links Kratzer

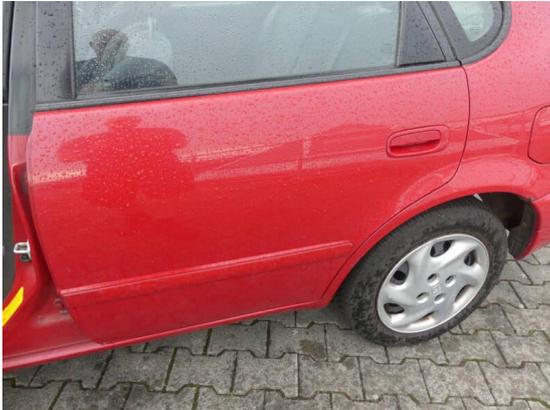
Bild 55: Karosserie / Tür hinten links Kratzer

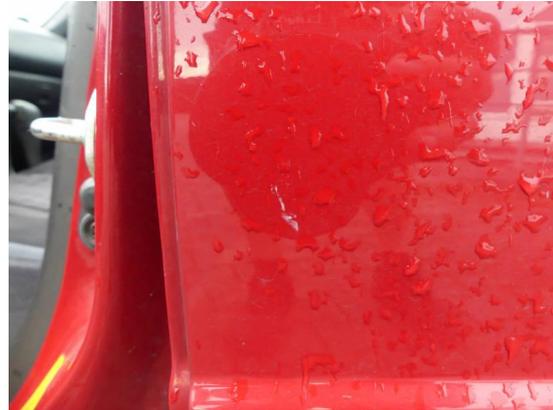
Bild 56: Karosserie / Tür hinten links Kratzer

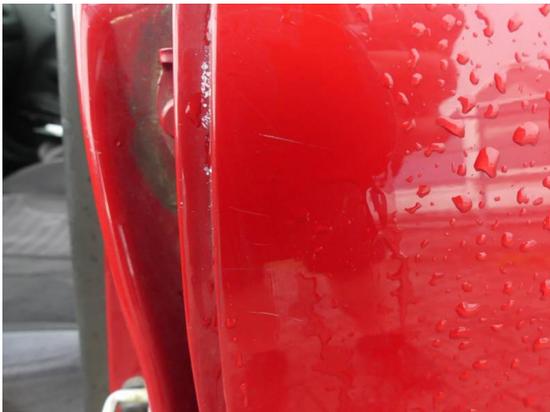
Bild 57: Karosserie / Tür hinten links Kratzer

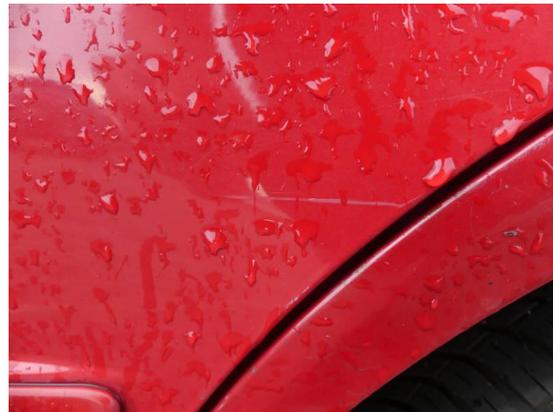
Bild 58: Karosserie / Tür hinten links Kratzer

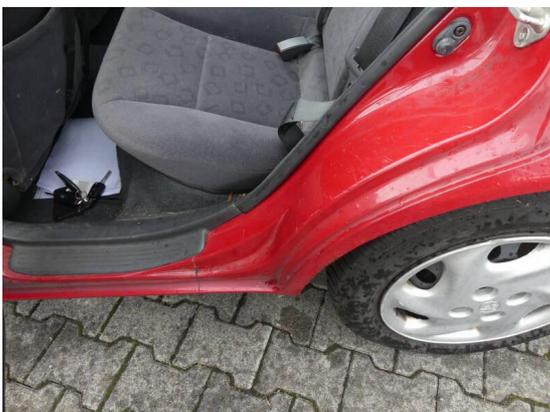
Bild 59: Karosserie / Einstieg hinten links Kratzer

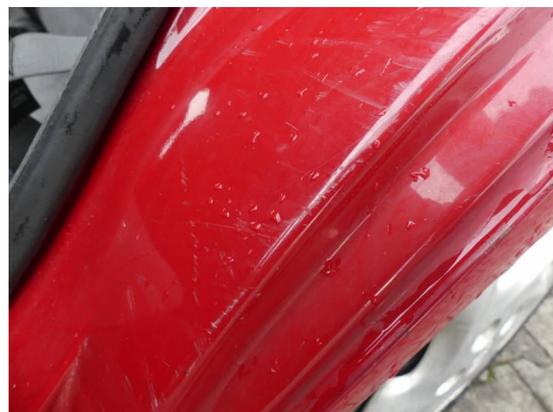
Bild 60: Karosserie / Einstieg hinten links Kratzer

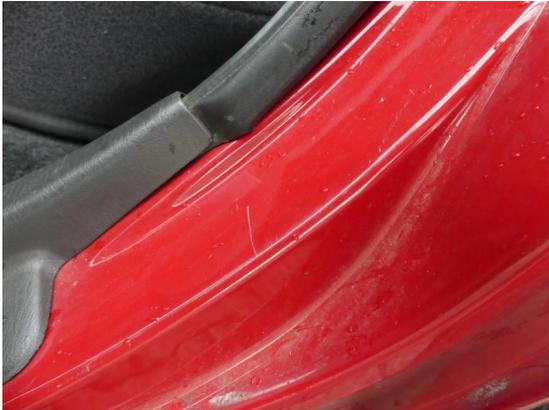
Bild 61: Karosserie / Einstieg hinten links Kratzer

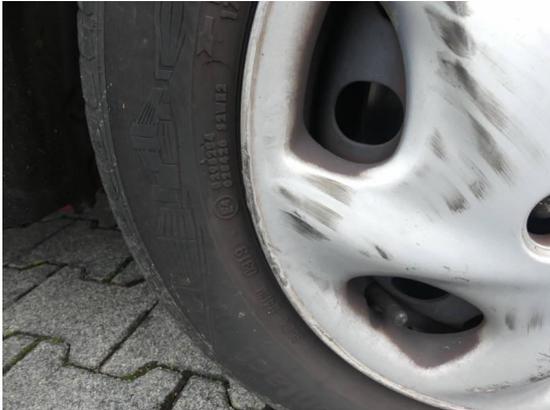
Bild 67: Reifen - Felge / Radkappen Kratzer

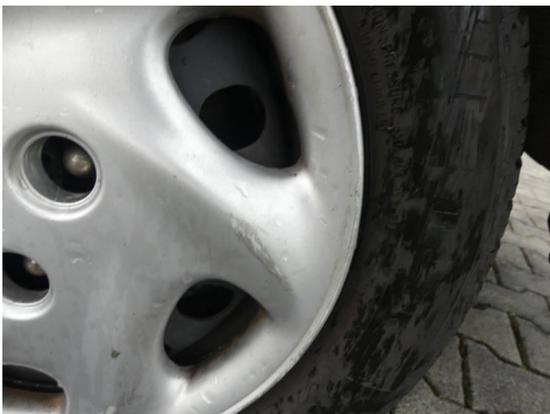
Bild 69: Reifen - Felge / Radkappen Kratzer
