## Raport z oględzin pojazdu

Numer raportu	06396/7/25-15201	Data raportu	16-07-2025
Rzeczoznawcy	mgr inż. Piotr Mirkowski mgr inż. Paweł Barszcz (NEW)	Data oględzin	11-07-2025
Nr zlecenia	PCM(DZS)/GDA/49112/25/07/07	Miejsce oględzin	MDM AUTO (MAKURAT), ZAWODNIKÓ...

Numer identyfikacyjny (VIN)	<b>VF77FBHY6GJ861478</b>
Marka, model	CITROEN Berlingo Van 1.6 Bl...
Typ, wersja	Berlingo Van 1.6 BlueHDi L2 Feel
Numer rejestracyjny	WD9493L
Silnik (rodz./poj./moc)	diesel/1560 ccm/73 kW
Stan licznika	182 184 km
Data 1. rej./rok prod.	16-12-2016/2016
Data nast. bad. techn.	11-07-2026
Nadwozie	FUR 4/3
Lakier	biały/2-warstwowy uni
Skrzynia biegów	manualna

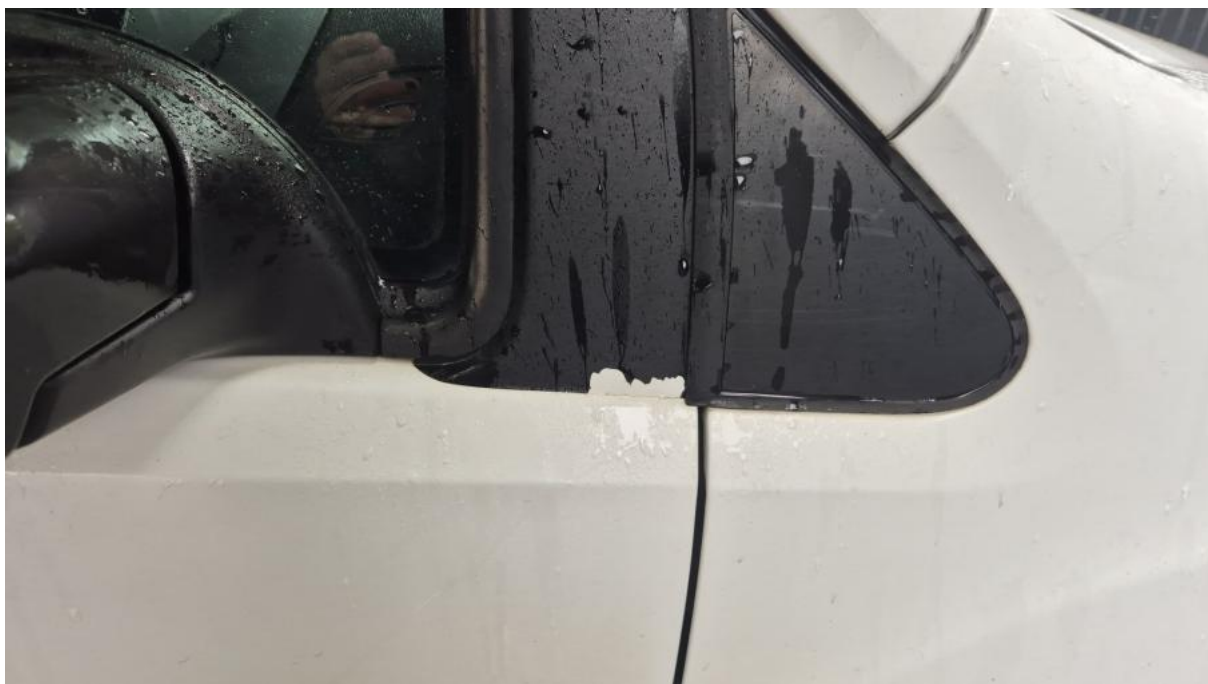
**Fot. 40**

Drzwi przednie P - Inne 1

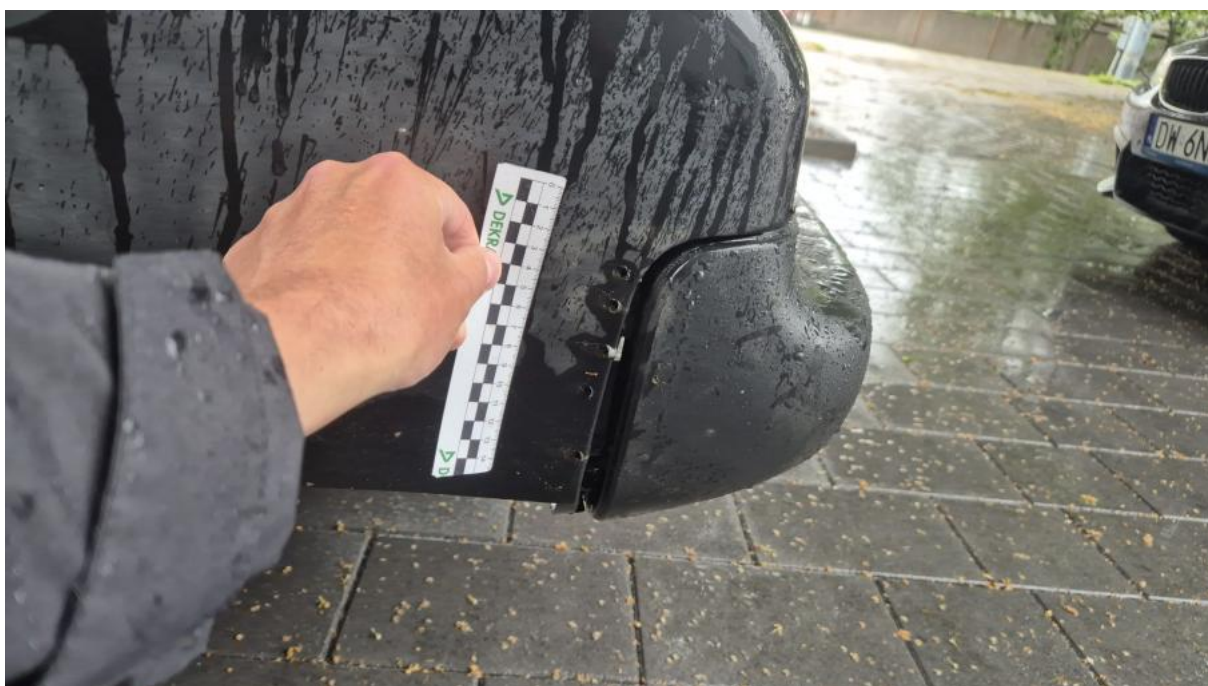
**Fot. 44**

Zderzak tylny - zdjęcie poglądowe 1

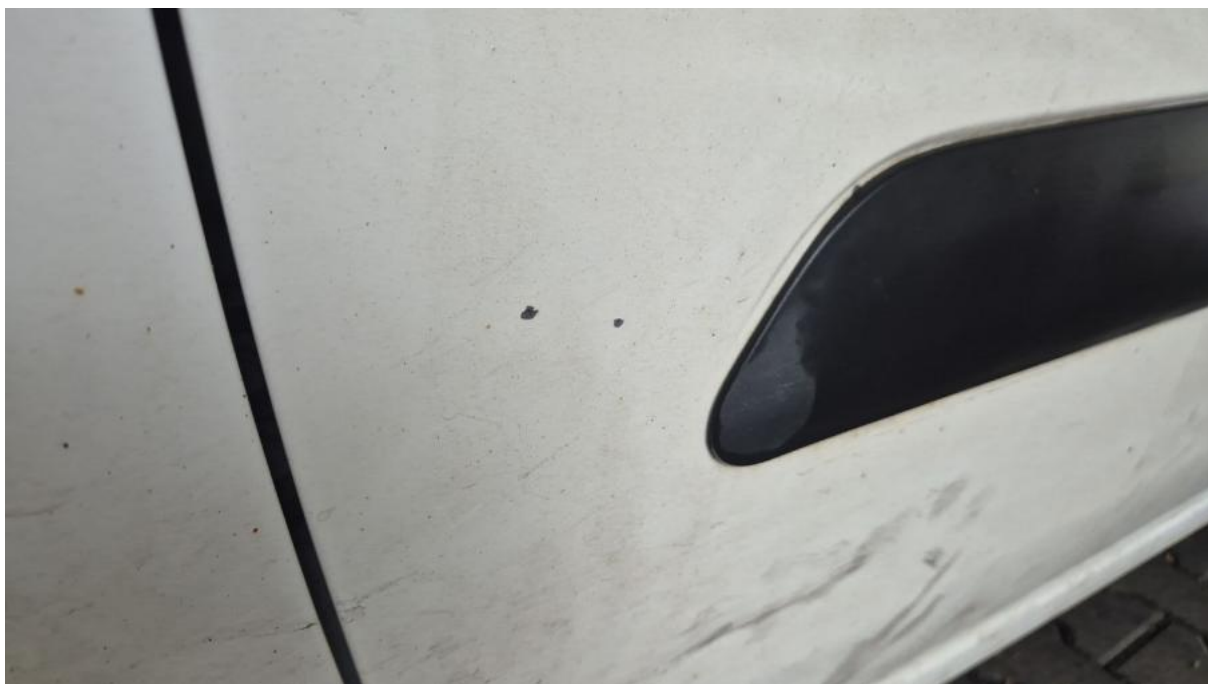
**Fot. 54**

Drzwi przed L - Rysa/odprysk 2

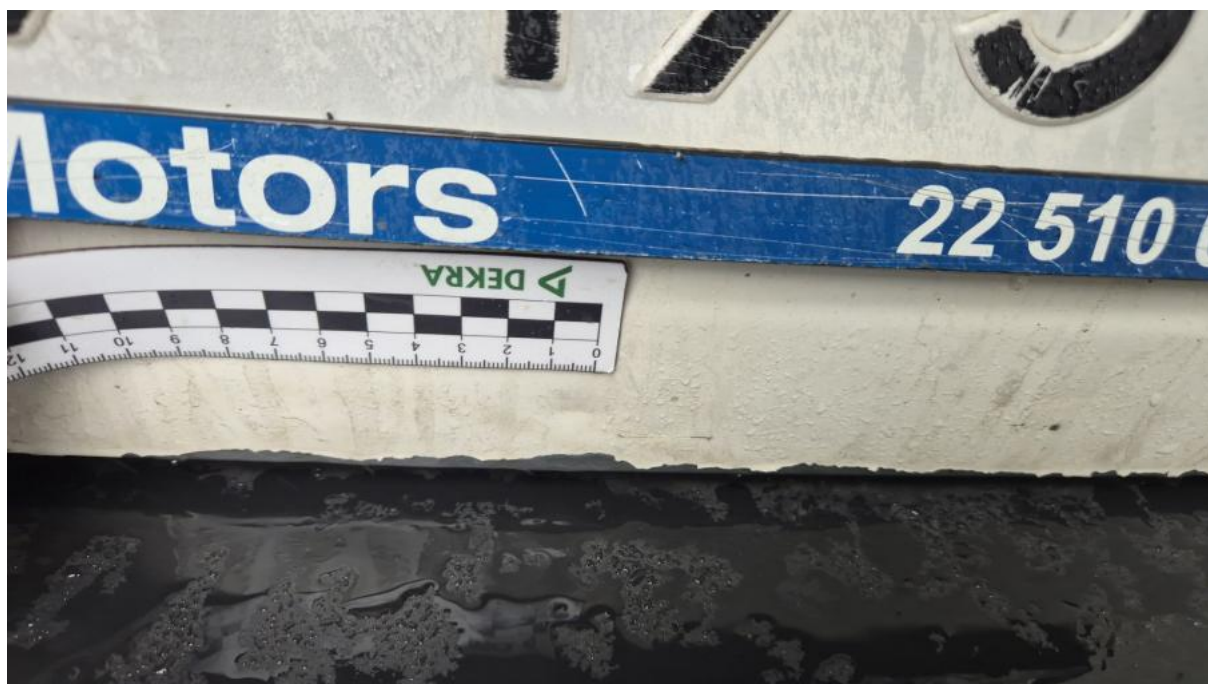
**Fot. 70**

Drzwi tyłu lewe - Wgniecenie/odkształcenie 1

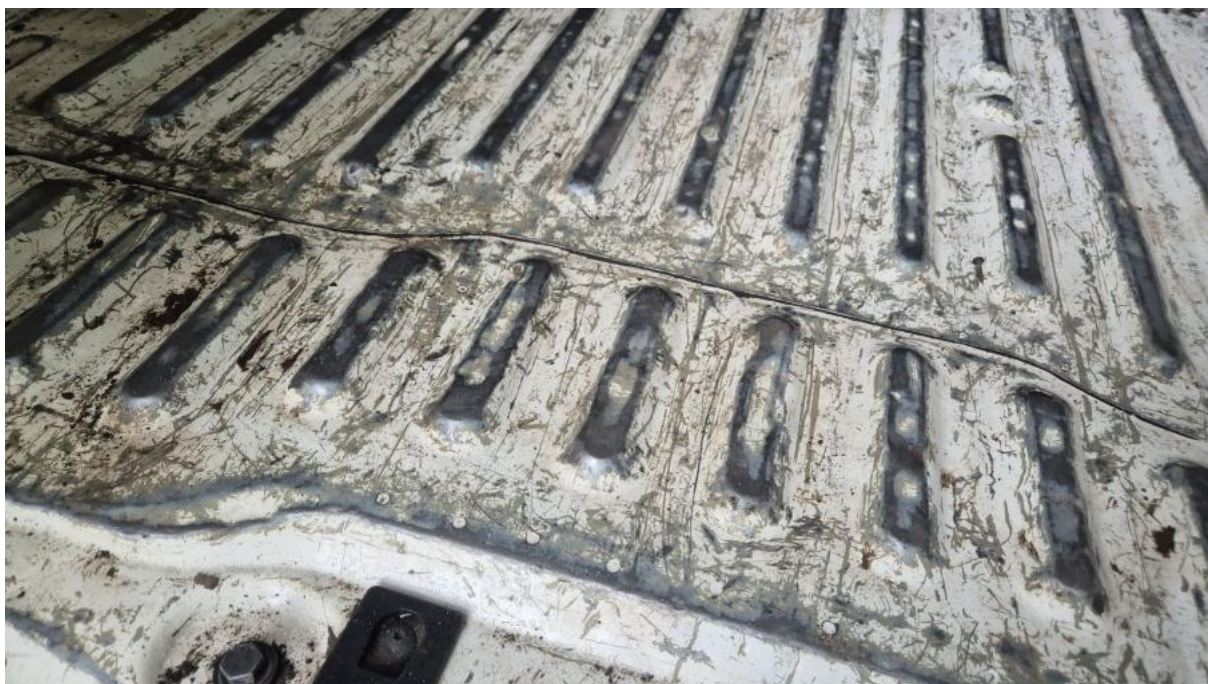
**Fot. 72**

Podłoga - Wgniecenie/odkształcenie 1
