**TÜVNORD****Zustandsbericht****TÜV NORD Autoservice GmbH - Wurster Straße 92 - 27580 Bremerhaven**

Datenquelle: **VIN-Abfrage**  
 Hersteller: **Hyundai**  
 Typ: **i30 cw**  
 Fahrgestellnummer: **TMADB81CACJ078707**  
 Erstzulassung: **12.07.2011**  
 Getriebe / Gänge: **Schaltgetriebe, 5 Gänge**  
 Schadstoffklasse: **EU4**  
 Vorverwendung: **Privat**

**4. Allgemeiner Fahrzeugzustand**
 Servicenachweis vorhanden ja:  nein: 
Servicenachweis
 Fahrgestellnummer TMADB81CACJ078707  
 Fahrzeugtyp: Hyundai i30 cw 80 kW

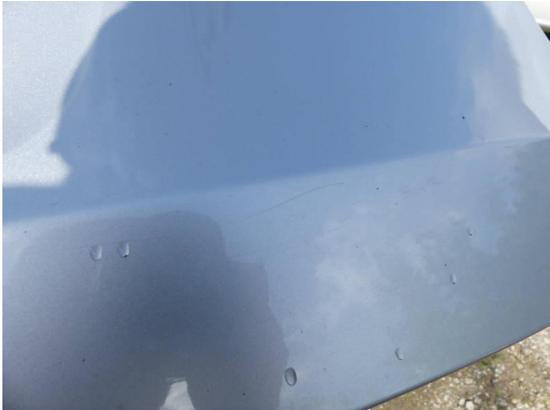
Bild 7: Karosserie / Heckklappe Kratzer

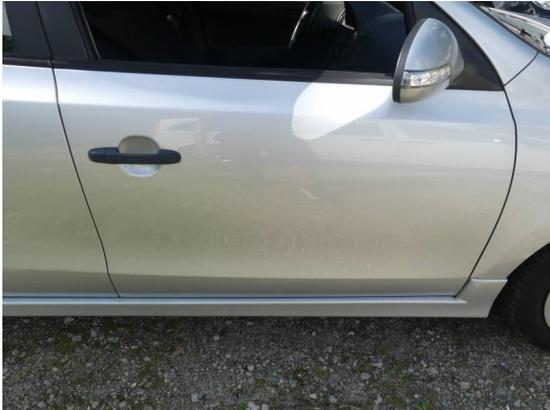
Bild 19: Karosserie / Tür vorne rechts Dellen

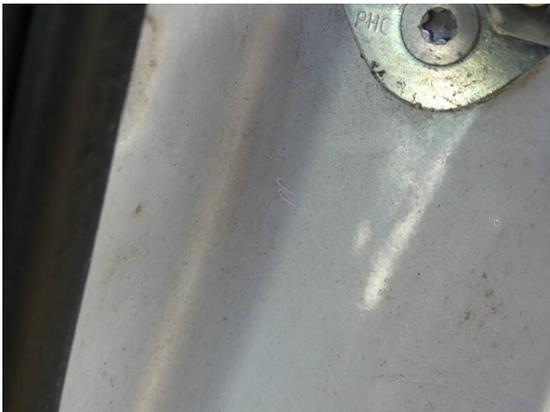
Bild 33: Karosserie / Einstieg hinten links  
Kratzer

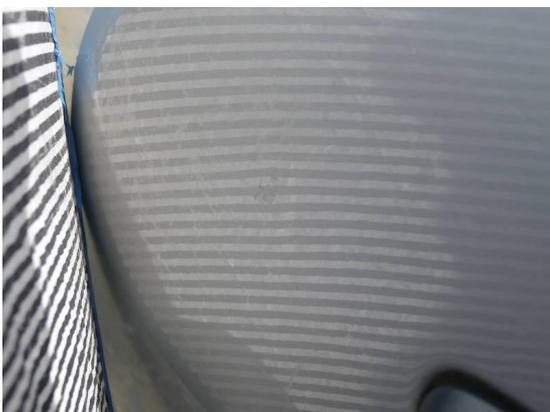
Bild 35: Karosserie / Tür hinten links  
Dellen und zerkratzt

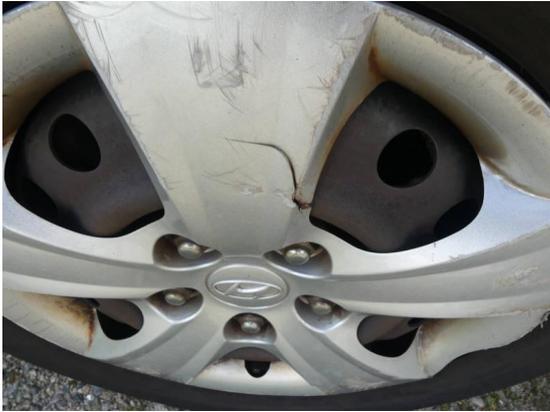
Bild 43: Reifen - Felge / Radkappe vorne rechts gebrochen
