5.8.2025

267581

**TÜVNORD****Zustandsbericht****TÜV NORD Autoservice GmbH - Wurster Straße 92 - 27580 Bremerhaven**

Datenquelle: **VIN-Abfrage**  
Hersteller: **Opel**  
Typ: **Meriva**  
Fahrgestellnummer: **W0L0XCE7564267581**  
Erstzulassung: **06.06.2006**  
Getriebe / Gänge: **Schaltgetriebe, 5 Gänge**  
Schadstoffklasse: **EU4**  
Vorverwendung: **Privat**

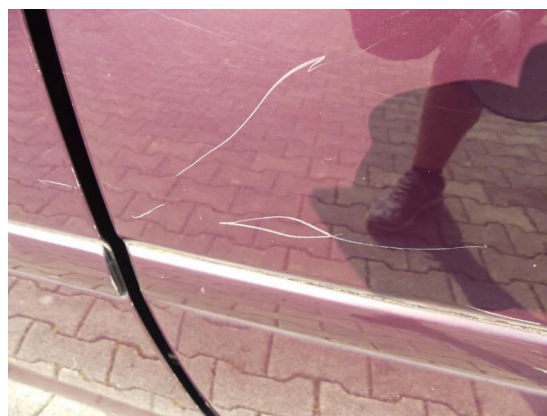
| Nr. | Teil | Bild Nr. | Schaden | Kommentar |
|---|---|---|---|---|
| 3 | Tür hinten links | 6, 7 | zerkratzt | |

Bild 6: Karosserie / Tür hinten links zerkratzt

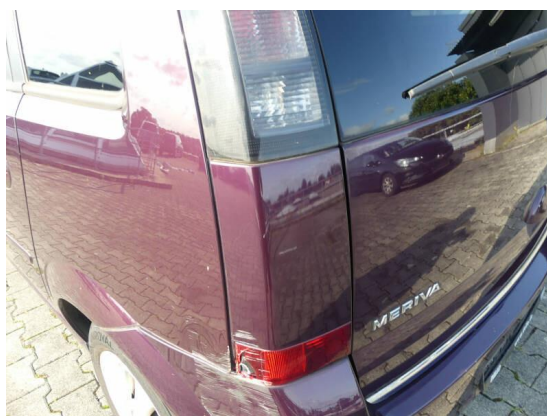
Bild 12: Karosserie / Verkleidung D-Säule links zerkratzt

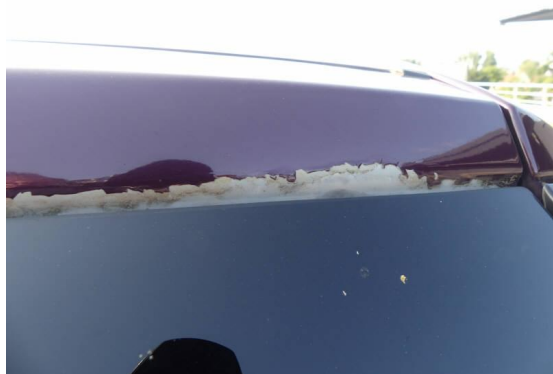
Bild 15: Karosserie / Heckklappe Lackablösung

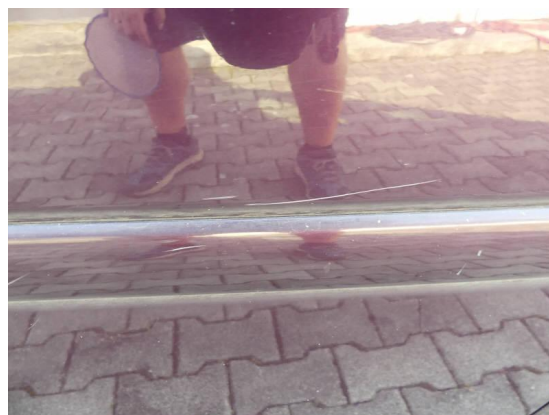
Bild 20: Karosserie / Tür hinten rechts zerkratzt

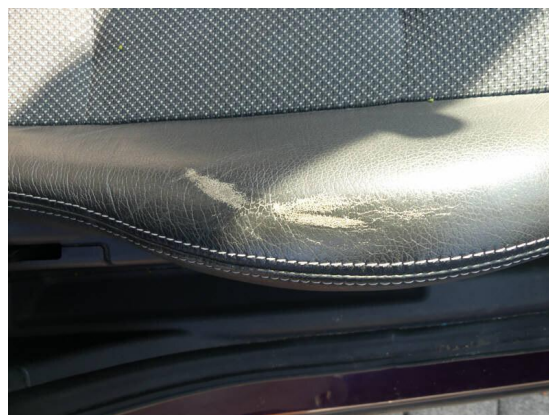
Bild 26: Innenraum / Beifahrersitz Leder verschlissen

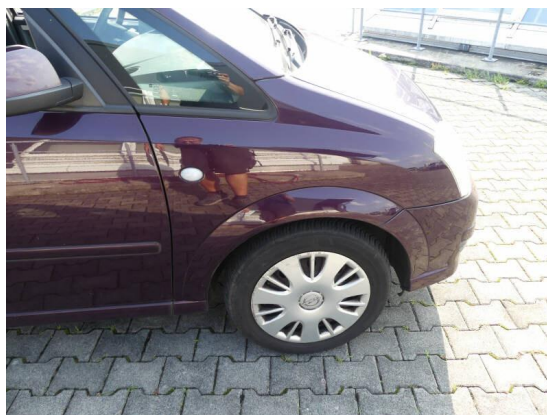
Bild 32: Karosserie / Kotflügel rechts Delle und zerkratzt

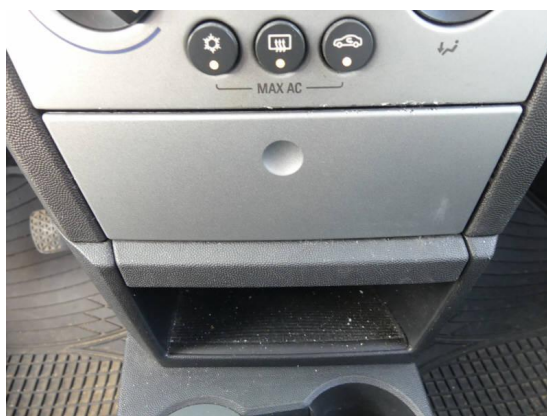
Bild 36: Innenraum / Aschenbecher lässt sich nicht öffnen

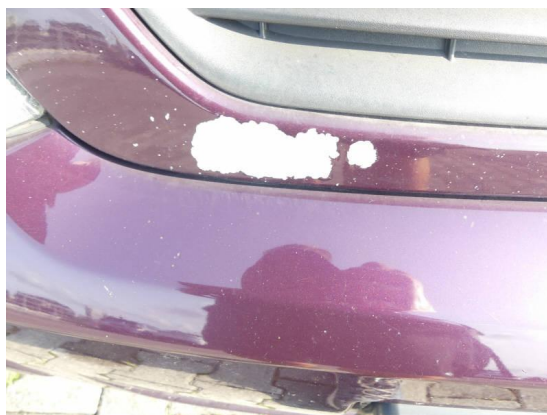
Bild 38: Karosserie / Motorhaube Steinschläge und Lackablösung

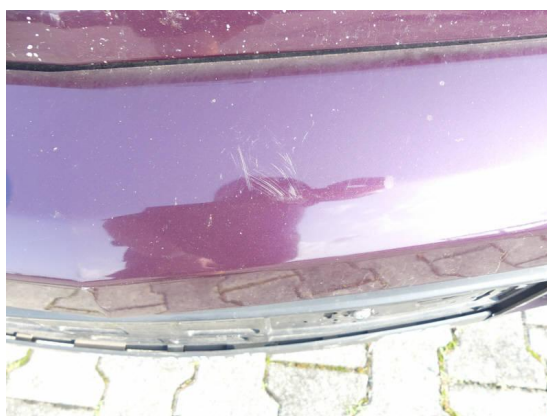
Bild 42: Karosserie / Stoßfänger vorn zekratzt

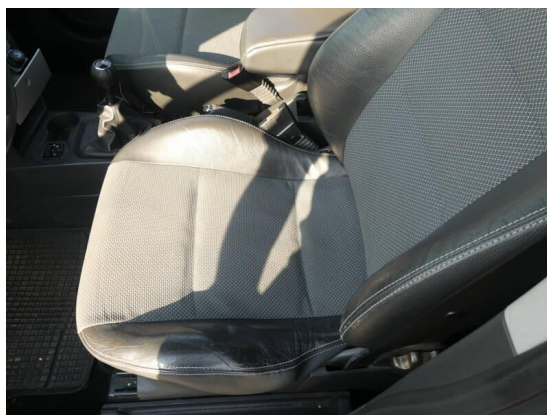
Bild 50: Innenraum / Fahrersitzpolster verschlissen

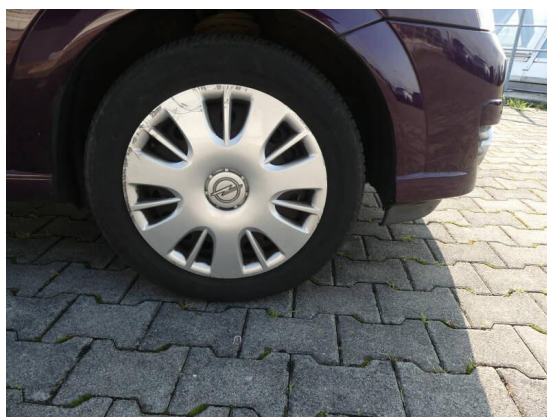
Bild 52: Reifen - Felge / Radkappe vorne rechts zerkratzt

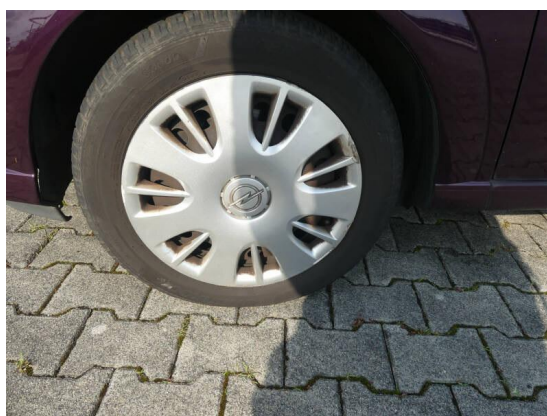
Bild 54: Reifen - Felge / Radkappe vorne links Kratzer
