250739

**TÜVNORD****Zustandsbericht****TÜV NORD Autoservice GmbH - Wurster Straße 92 - 27580 Bremerhaven**

Datenquelle: **Zulassungsbescheinigung**  
 Hersteller: **Opel**  
 Typ: **Corsa**  
 Fahrgestellnummer: **W0L0XEP68H4250739**  
 Erstzulassung: **28.06.2017**  
 Getriebe / Gänge: **Schaltgetriebe**  
 Schadstoffklasse: **EU6**  
 Vorverwendung: **Privat**

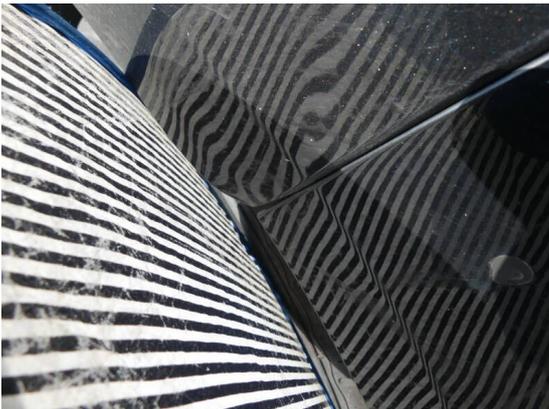
Bild 3: Karosserie / Seitenteil links deformiert und zerkratzt

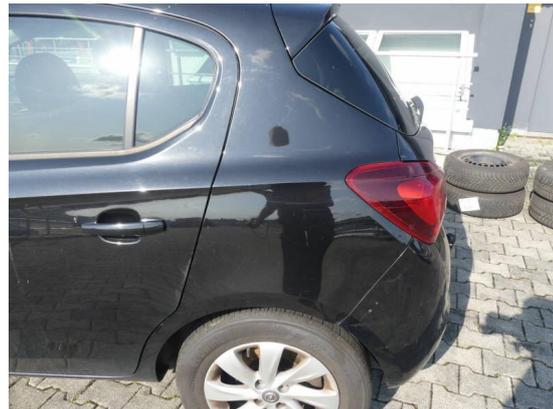
Bild 4: Karosserie / Seitenteil links deformiert und zerkratzt

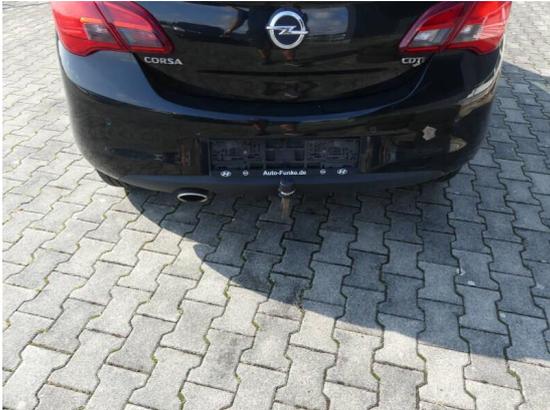
Bild 7: Karosserie / Stoßfänger hinten zerkratzt und Passform ungenau

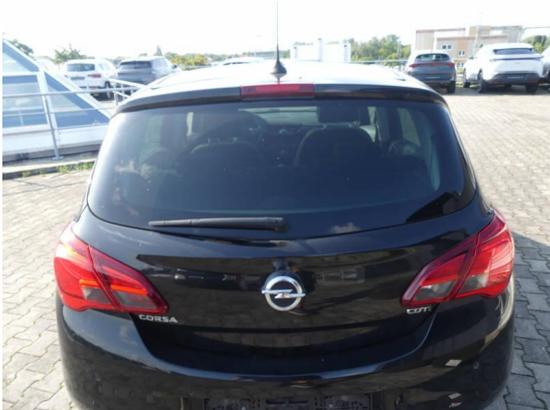
Bild 13: Karosserie / Heckklappe zerkratzt

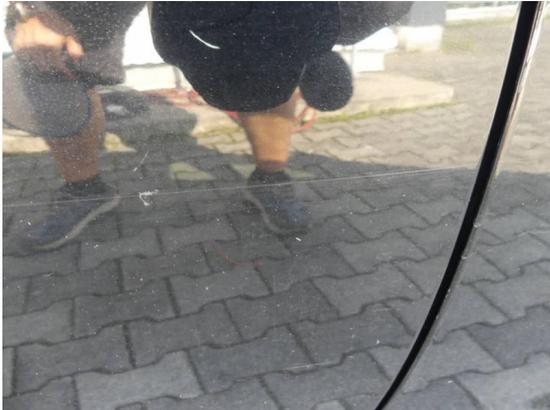
Bild 19: Karosserie / Tür hinten rechts zerkratzt

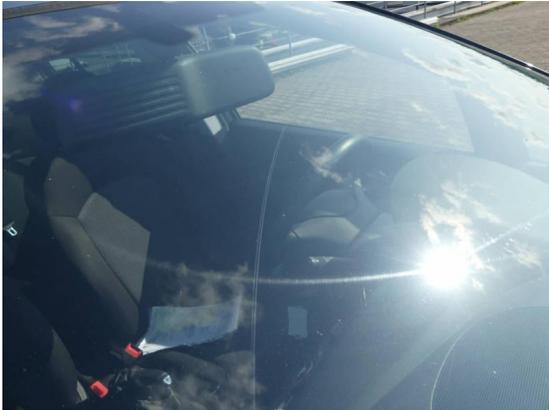
Bild 25: Karosserie / Frontscheibe zerkratzt

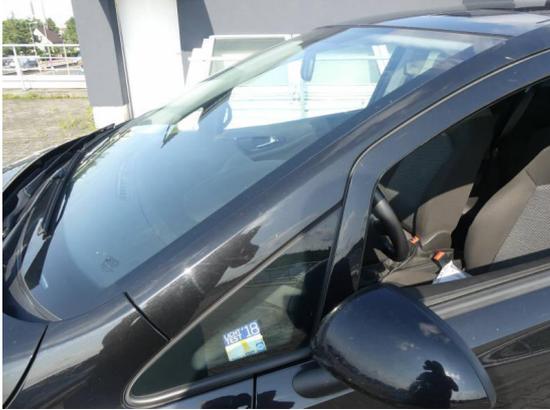
Bild 31: Karosserie / A-Säule links Kratzer

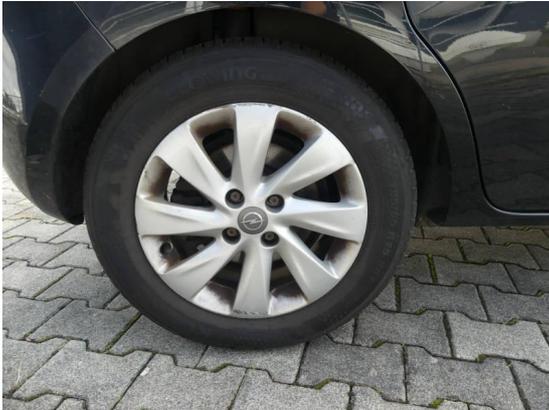
Bild 43: Reifen - Felge / Felge hinten rechts zerkratzt
