## Raport z oględzin pojazdu

| Numer raportu | 215565/7/25-11401 | Data raportu | 02-07-2025 |

| Numer identyfikacyjny (VIN) | YARVEAHXKGZ190006 |
| Marka, model | TOYOTA Proace 2.0 D4-D Eur... |

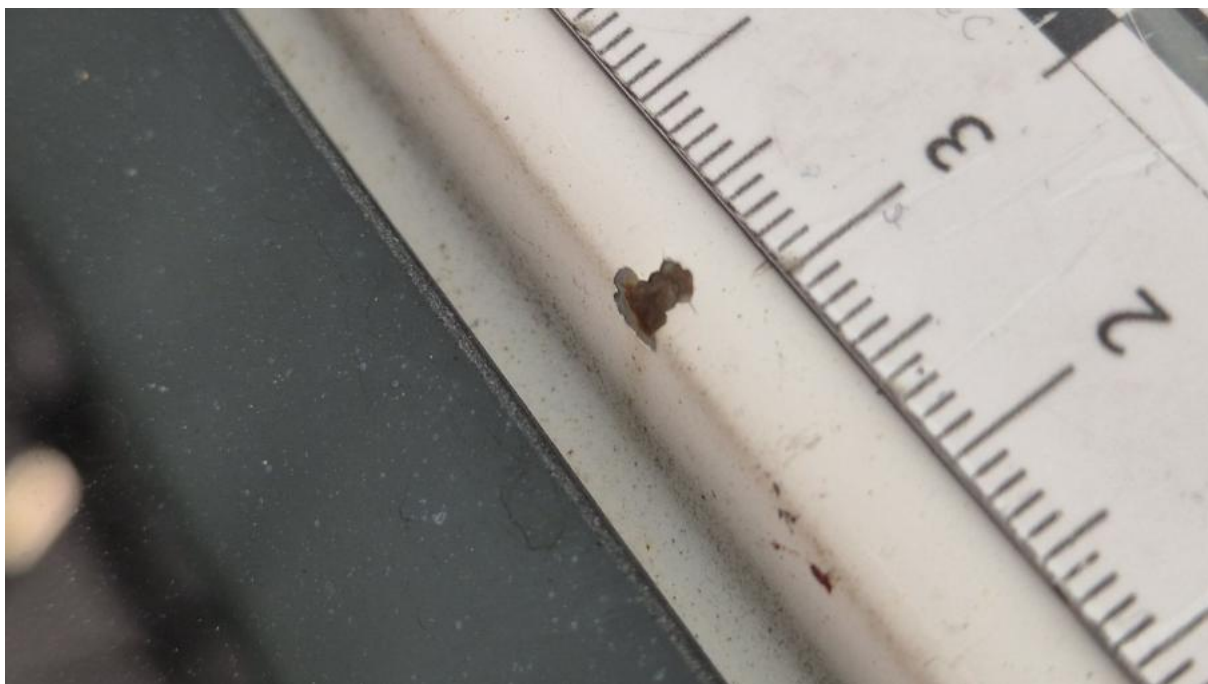
**Fot. 54**

| 16 | Dach kabiny | rysa/odprysk, ślady korozji | NA | 0.5 |

Dach - zdjęcie poglądowe 1

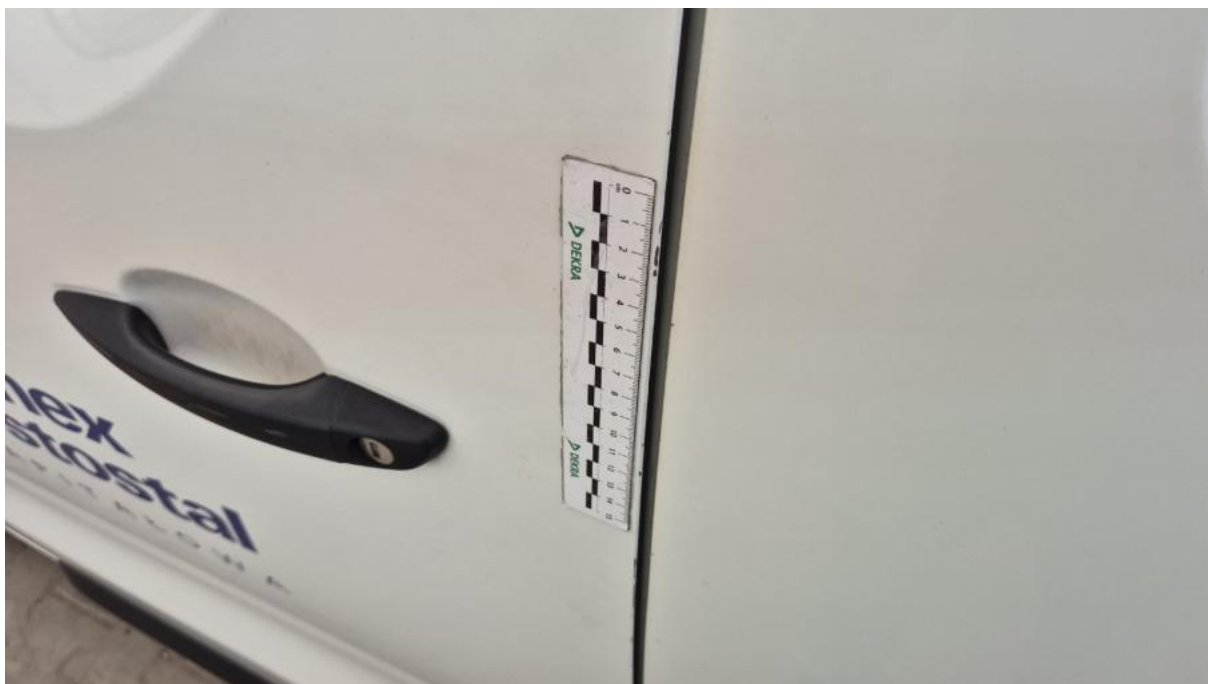
**Fot. 58**

| 17 | Drzwi przednie (nieuzbrojone) L | rysa/odprysk, wgniecenie/odkształcenie | NA | 1.5 |

Drzwi przed L - Rysa/odprysk 1

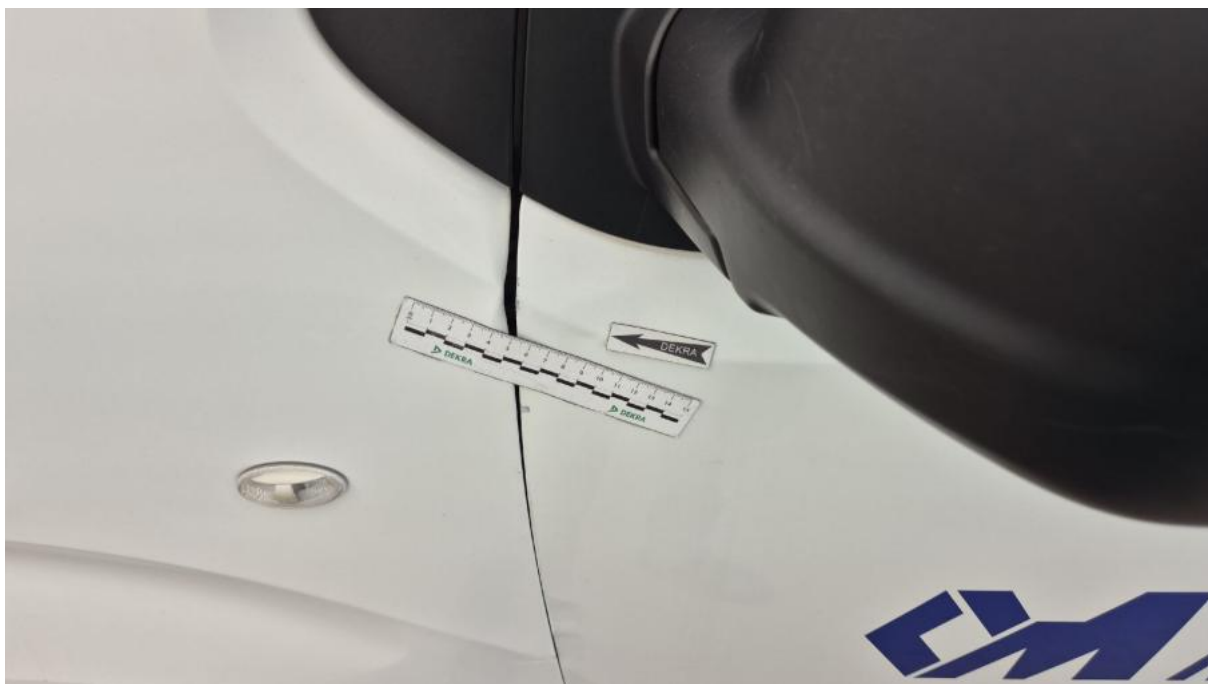
**Fot. 60**

Drzwi przed L - Wgniecenie/odkształcenie 2

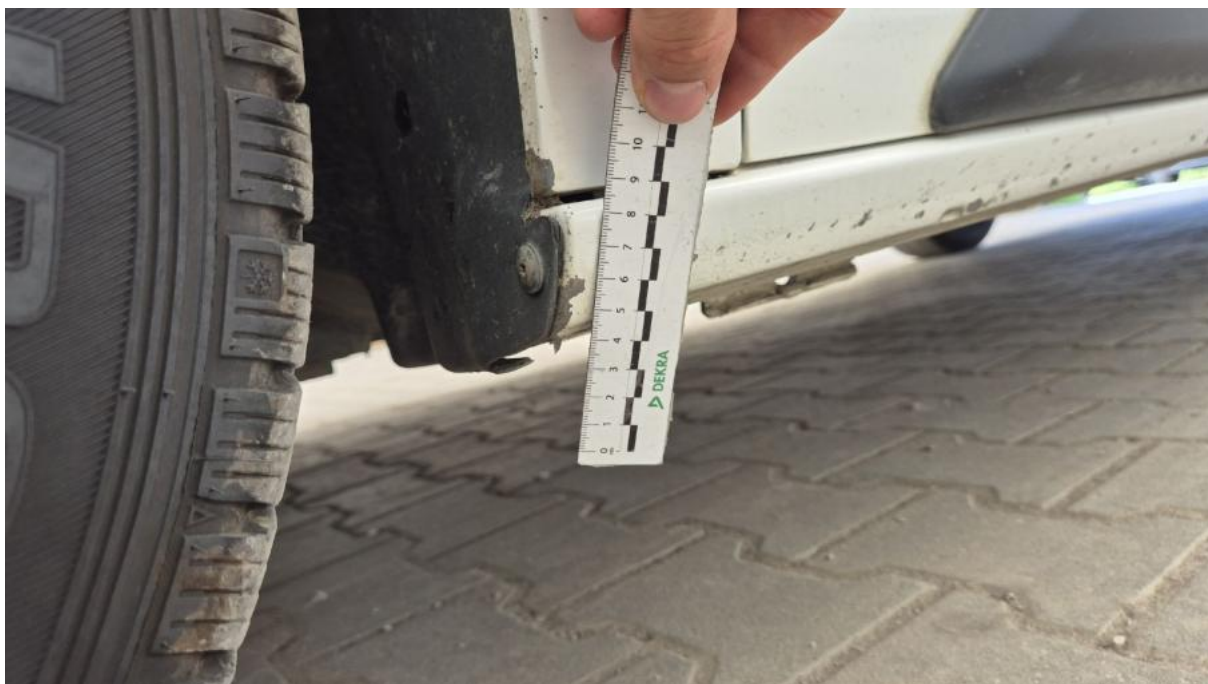
**Fot. 64**

Próg L - Inne 1

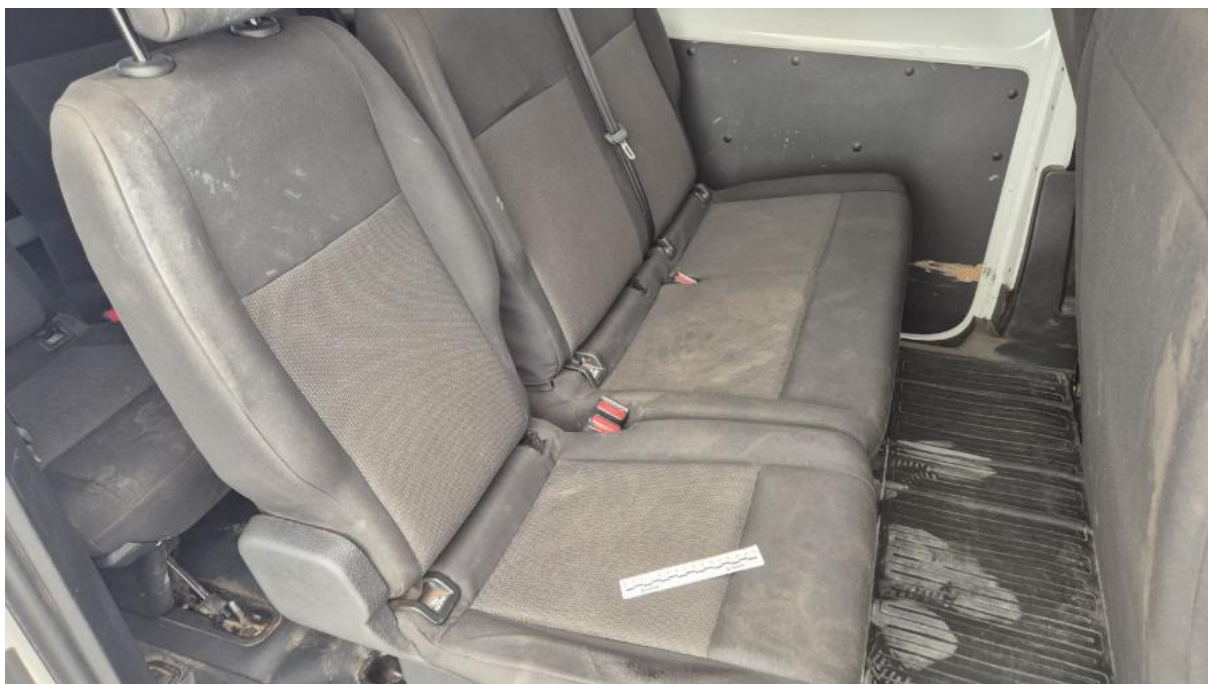
**Fot. 74**

Kanapa tyl. - Inne 2

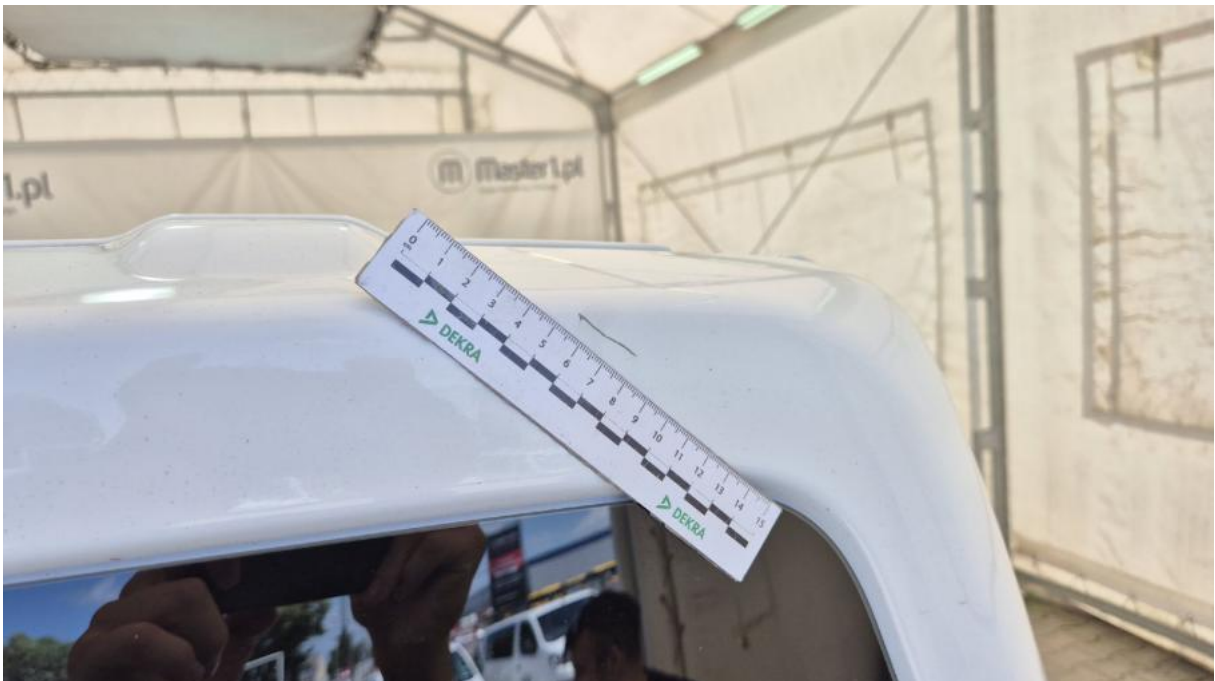
**Fot. 82**

Drzwi tyłu prawe - zdjęcie poglądowe 1
