## Raport z oględzin pojazdu

| Numer raportu | 215737/7/25-11401 | Data raportu | 21-07-2025 |

| Marka, model | OPEL Insignia B Grand Sport ... |
| Numer rejestracyjny | WD3624H |

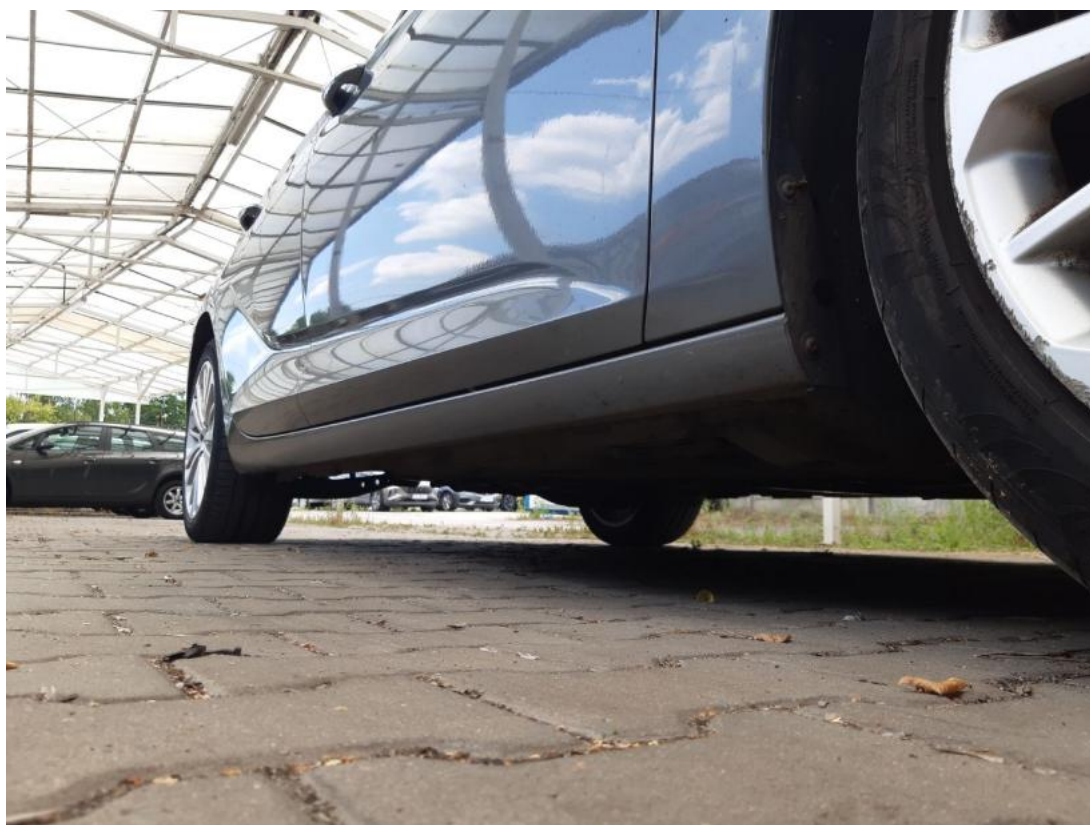
**Fot. 4**

| Poz. | Nazwa części | Przedział grubości powłoki lakierowej [µm] |
|---|---|---|
| 1 | Próg prawy | 150 - 500 |

Próg prawy (widok od przodu)

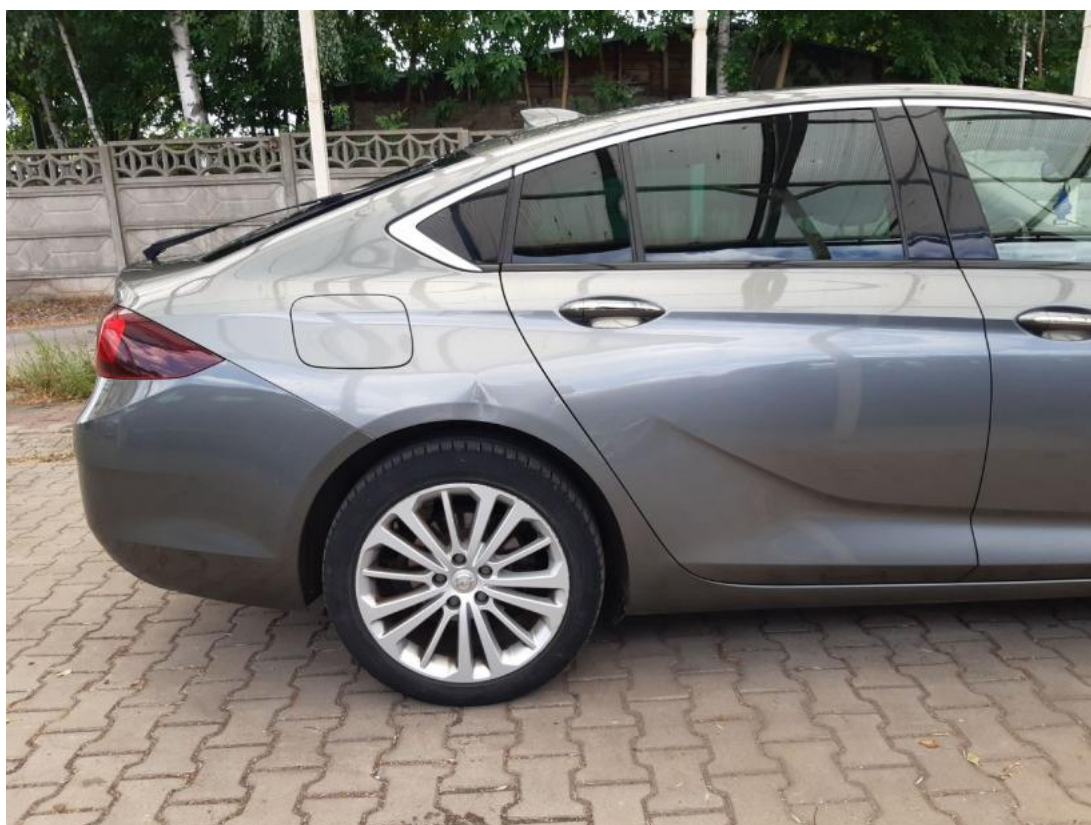
**Fot. 6**

| Poz. | Nazwa pozycji | Opis uszkodzeń | Kwalifik. | Naprawa [rbg] |
|---|---|---|---|---|
| 6 | Drzwi tylne (nieuzbrojone) R | wgniecenie/odkształcenie | NA | 0.7 |
| 9 | Błotnik tylny R | wgniecenie/odkształcenie | NA | 1.3 |

Bok prawy z tyłu

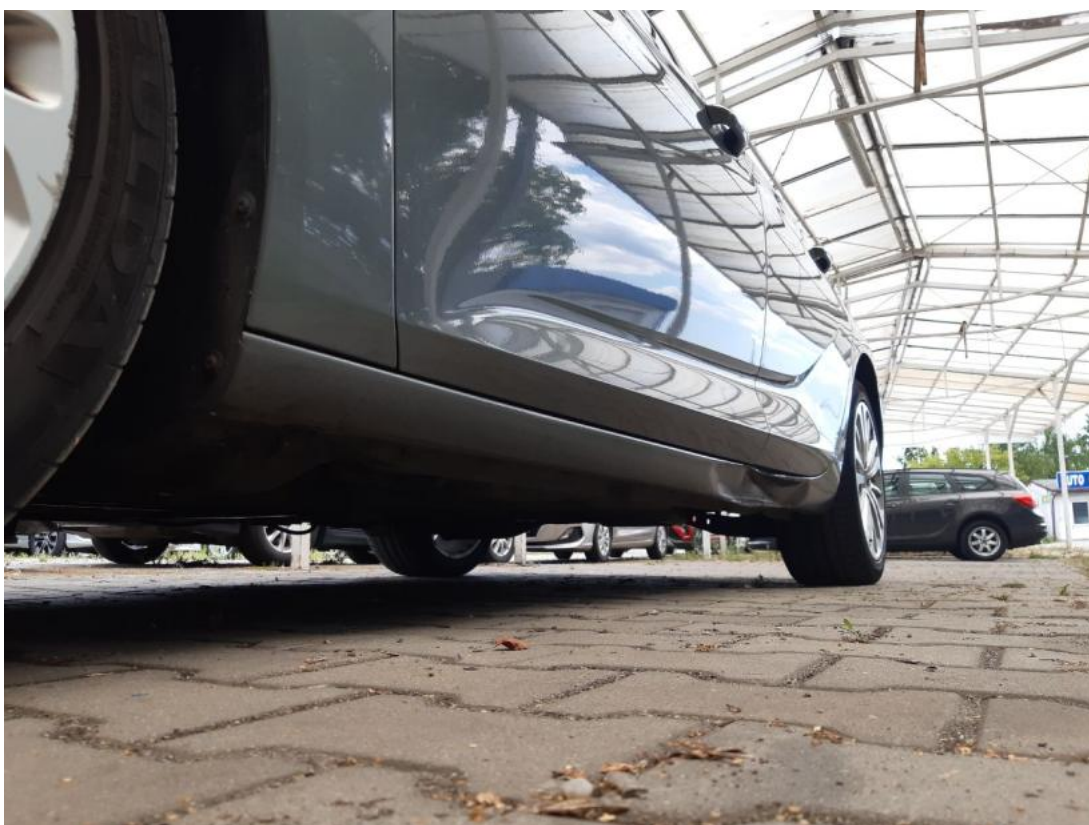
**Fot. 12**

| Poz. | Nazwa części | Przedział grubości powłoki lakierowej [µm] |
|---|---|---|
| 1 | Próg lewy | 150 - 1000 |

| Poz. | Nazwa pozycji | Opis uszkodzeń | Kwalifik. | Naprawa [rbg] |
|---|---|---|---|---|
| 7 | Próg L | rysa/odprysk, wgniecenie/odkształcenie | NA | 3.5 |

Próg lewy (widok od przodu)

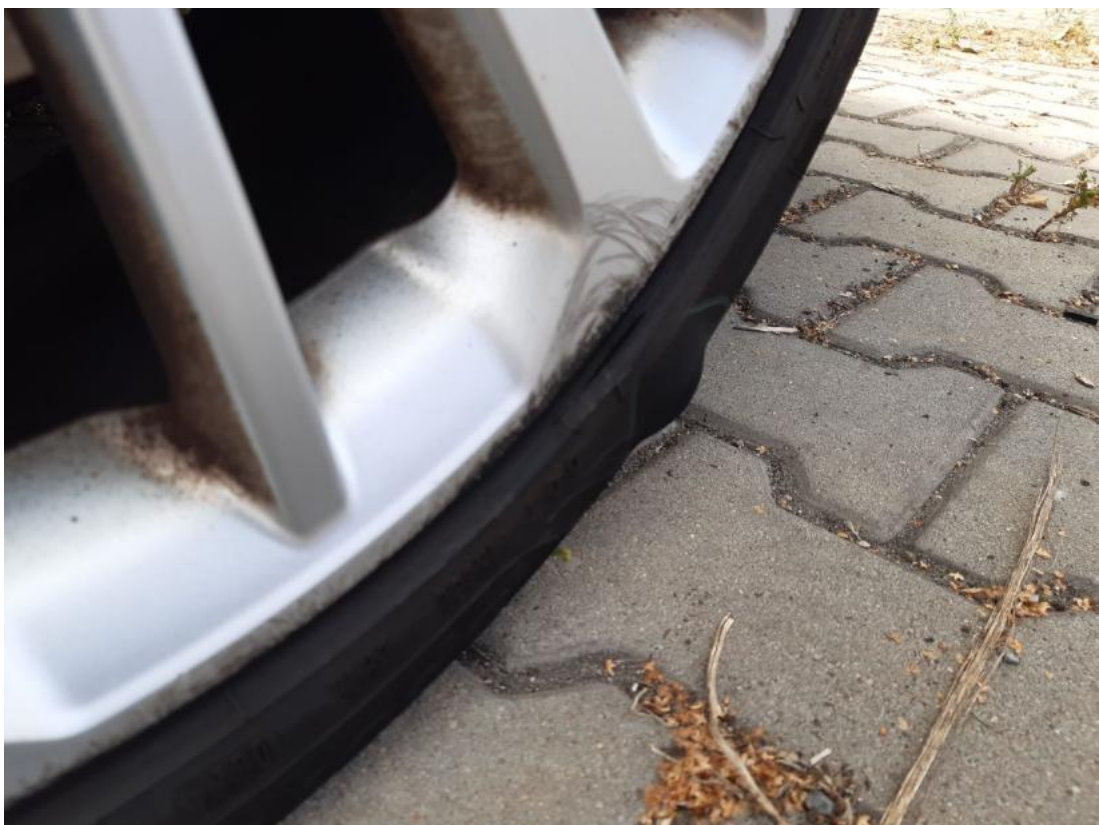
**Fot. 51**

| Poz. | Nazwa pozycji | Opis uszkodzeń | Kwalifik. | Naprawa [rbg] |
|---|---|---|---|---|
| 11 | Tarcza koła aluminiowa przód R | rysa/odprysk, ubytki materiału | NA | 2 |

Felga aluminiowa przednia P - Rysa/odprysk 2
