12.8.2025

**TÜVNORD****Zustandsbericht****TÜV NORD Autoservice GmbH - Wurster Straße 92 - 27580 Bremerhaven**

Datenquelle: **VIN-Abfrage**  
 Hersteller: **Skoda**  
 Typ: **Fabia**  
 Fahrgestellnummer: **TMBPC26Y374031809**  
 Erstzulassung: **08.08.2006**  
 Getriebe / Gänge: **Schaltgetriebe, 5 Gänge**  
 Schadstoffklasse: **EU4**  
 Vorverwendung: **Privat**

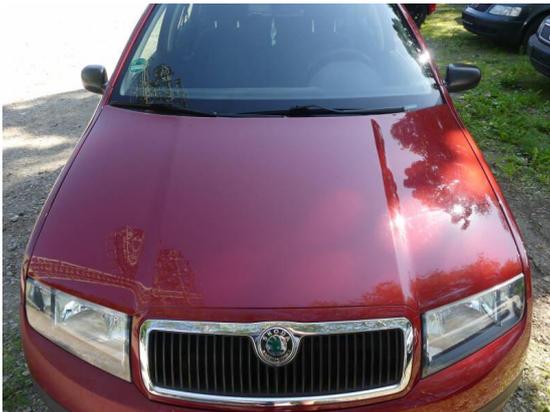
Nr.	Teil	Bild Nr.	Schaden	Kommentar
1	Motorhaube	1, 2, 3	Steinschlag und zerkratzt	
2	Schweller links	4, 5	Korrosion	
3	Sitzpolster	6	fleckig	
4	Seitenteil links	7, 8	Kratzer und Korrosion	
5	Dach	9, 10	zerkratzt	
6	Stoßfänger hinten	11, 12, 13	zerkratzt	
7	Kofferraumverkleidung links	14	lose	
8	Heckklappe	15, 16, 17	Kratzer und Korrosion	
9	Seitenteil rechts	18, 19, 20	Korrosion und zerkratzt	
10	Schweller rechts	21, 22, 23	Korrosion

Bild 3: Karosserie / Motorhaube Steinschlag und zerkratzt

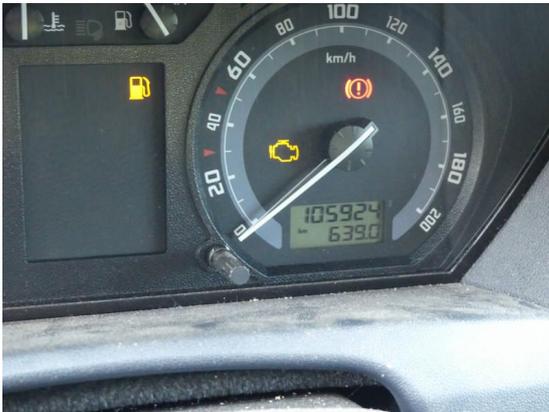
Bild 37: Technik / Motorkontrollleuchte leuchtet ( keine Kommunikation zum Steuergerät

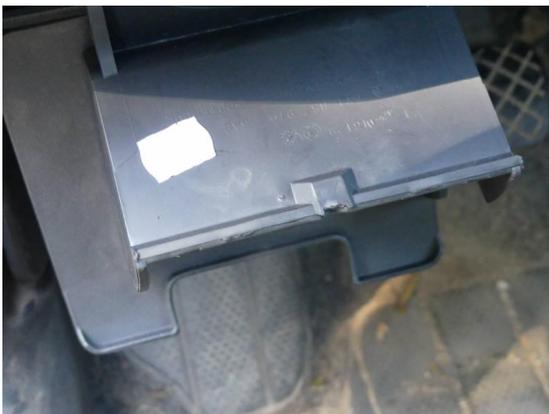
Bild 39: Innenraum / Ablagefach im Armaturenbrett links hält nicht mehr

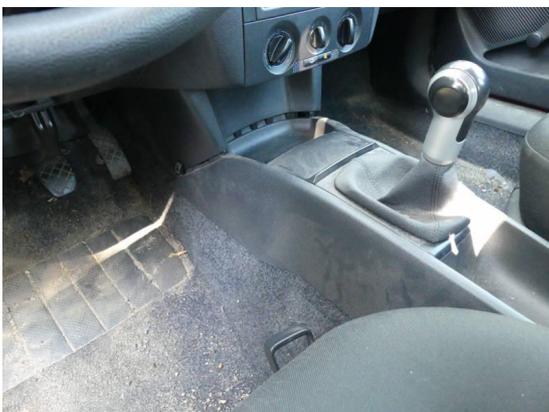
Bild 41: Innenraum / Mittelkonsole nicht richtig montiert

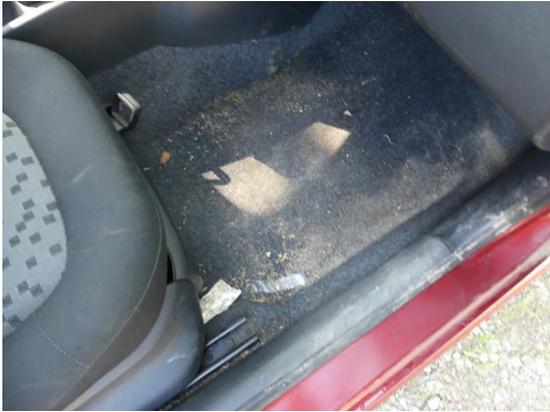
Bild 43: Innenraum / Innenraum verschmutzt

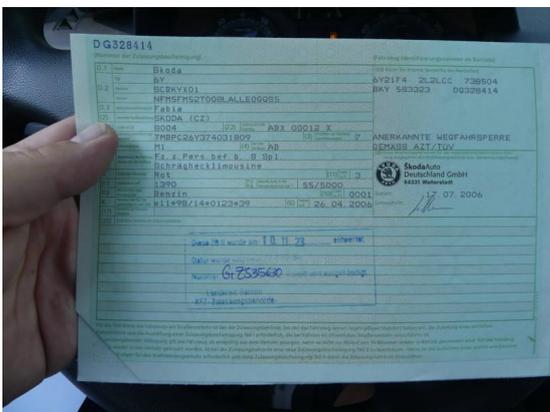
Bild 47: Technik / Fahrzeugbrief aktueller fehlt
