S56609

TÜVNORD**Zustandsbericht****TÜV NORD Autoservice GmbH - Wurster Straße 92 - 27580 Bremerhaven**

Datenquelle: **VIN-Abfrage**
 Hersteller: **Ford**
 Typ: **C-MAX**
 Fahrgestellnummer: **WF0JXXWPBJCS56609**
 Erstzulassung: **19.12.2012**
 Getriebe / Gänge: **Schaltgetriebe, 6 Gänge**
 Schadstoffklasse: **EU5**
 Vorverwendung: **Privat**

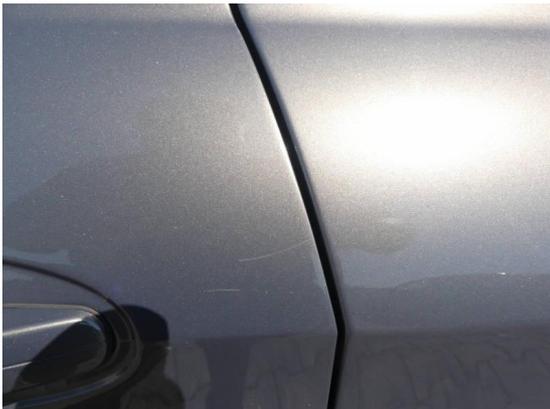
Bild 3: Karosserie / Tür hinten links zerkratzt
