12.8.2025

TÜVNORD**Zustandsbericht****TÜV NORD Autoservice GmbH - Wurster Straße 92 - 27580 Bremerhaven**

Datenquelle: **Zulassungsbescheinigung**
 Hersteller: **Nissan**
 Typ: **Micra**
 Fahrgestellnummer: **SJNFBAK12U3041982**
 Erstzulassung: **11.05.2009**
 Getriebe / Gänge: **Schaltgetriebe**
 Schadstoffklasse: **EU4**
 Vorverwendung: **Privat**

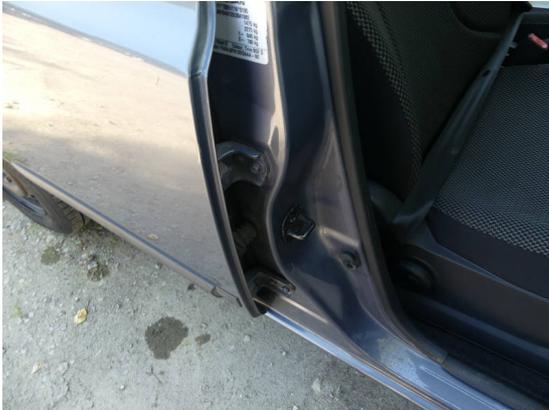
Bild 19: Karosserie / B-Säule rechts Kratzer

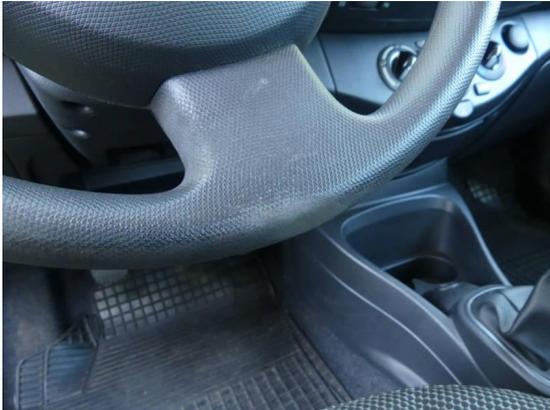
Bild 31: Innenraum / Lenkrad abgegriffen

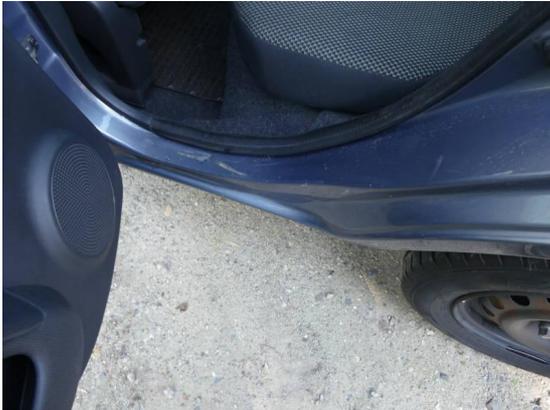
Bild 37: Karosserie / Einstieg hinten links zerkratzt

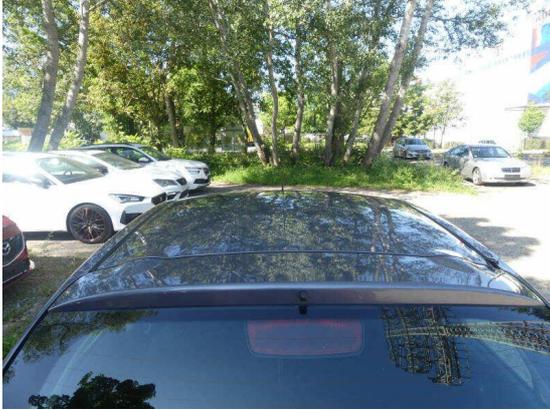
Nr.	Teil	Bild Nr.	Schaden	Kommentar
11	Tür vorne rechts	20, 21, 22	deformiert und zerkratzt	
12	Scheinwerfer rechts und links	23, 24	matt/blind	
13	Handschuhfach	25, 26	schließt nicht richtig	
14	Stoßfänger vorn	27, 28	Klarlack löst sich ab	
15	Kotflügel links	29, 30	Steinschlag	
16	Lenkrad	31	abgegriffen	
17	Tür vorne links	32, 33, 34	Delle und zerkratzt	
18	Einstieg hinten links	35, 36, 37	zerkratzt	
19	Tür hinten links	38, 39, 40	Dellen mit Kratzer	
20	Dach	41, 42, 43	Dellen	
21	Aufnahmen in der Hutablage	44	fehlen

Bild 43: Karosserie / Dach Dellen
