19.8.2025

299627

**TÜVNORD****Zustandsbericht****TÜV NORD Autoservice GmbH - Wurster Straße 92 - 27580 Bremerhaven**

Datenquelle: **VIN-Abfrage**  
Hersteller: **Peugeot**  
Typ: **5008**  
Fahrgestellnummer: **VF30ERHE8BS299627**  
Erstzulassung: **29.06.2012**  
Getriebe / Gänge: **Schaltgetriebe, 6 Gänge**  
Schadstoffklasse: **EU5**  
Vorverwendung: **Privat**

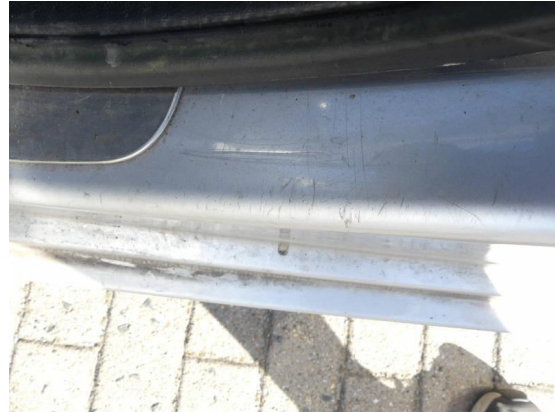
Bild 2: Karosserie / Einstieg vorne links zerkratzt

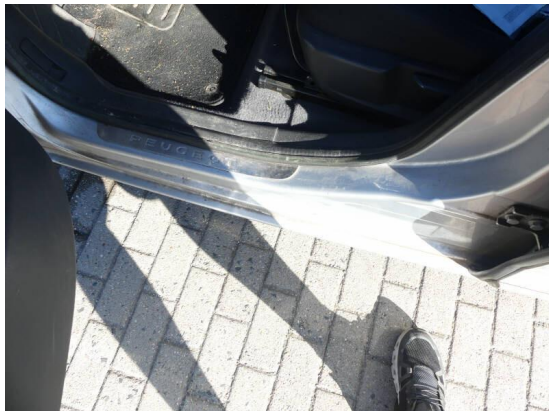
Bild 3: Karosserie / Einstieg vorne links zerkratzt

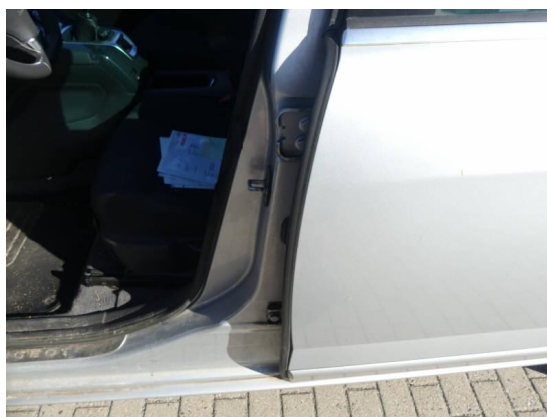
Bild 10: Karosserie / B-Säule links Dellen

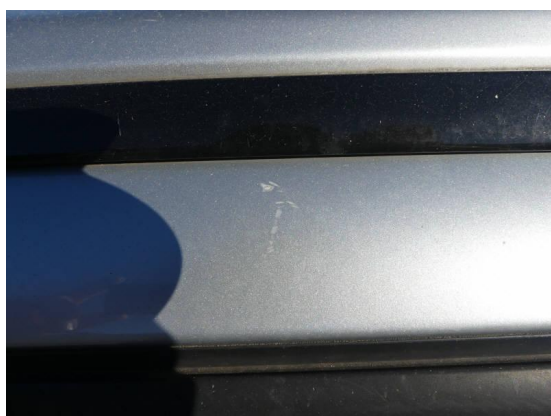
Bild 11: Karosserie / Dachholm links zerkratzt

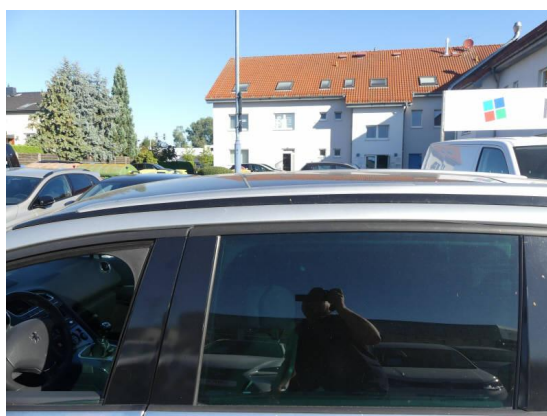
Bild 12: Karosserie / Dachholm links zerkratzt

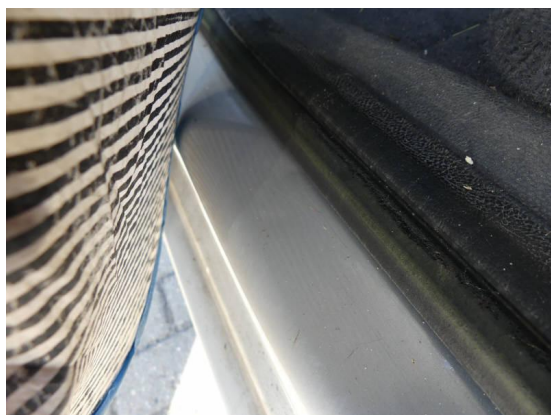
Bild 13: Karosserie / Einstieg hinten links Delle und zerkratzt

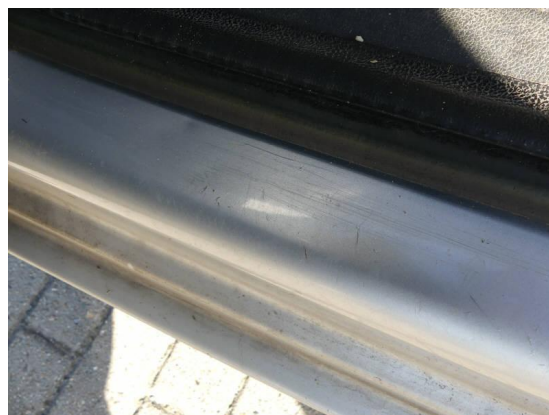
Bild 14: Karosserie / Einstieg hinten links Delle und zerkratzt

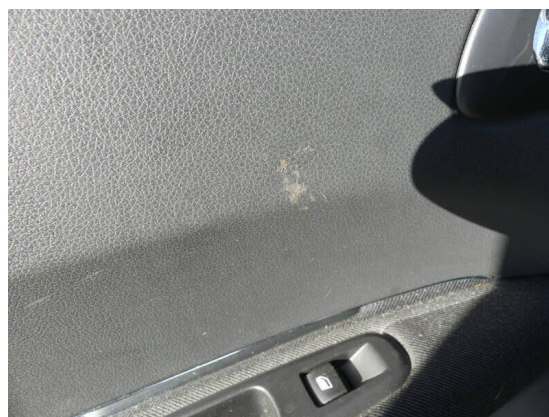
Bild 16: Innenraum / Türverkleidung hinten links Kratzer

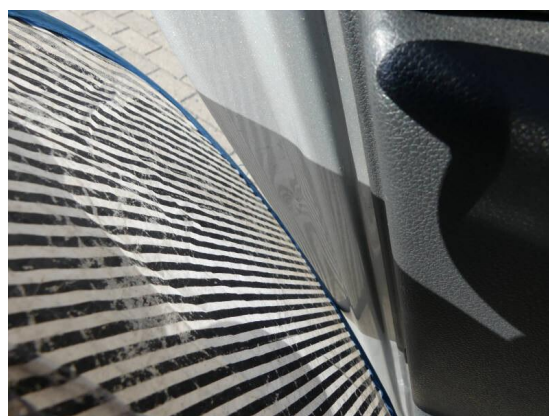
Bild 18: Karosserie / Tür hinten links Dellen und zerkratzt

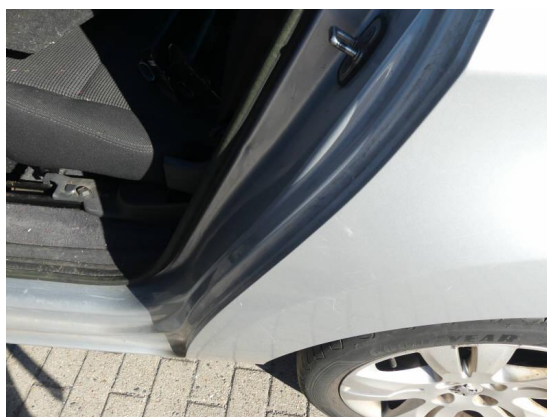
Bild 22: Karosserie / C-Säule links Dellen

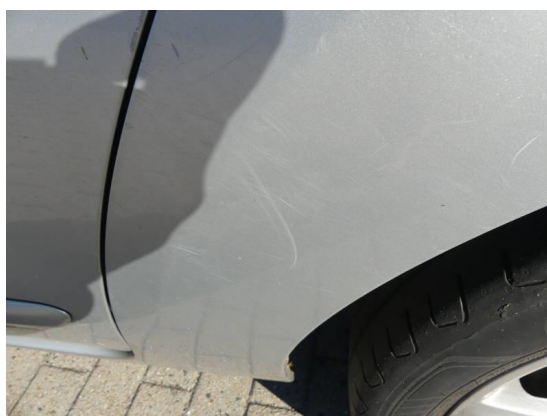
Bild 24: Karosserie / Seitenteil links zerkratzt

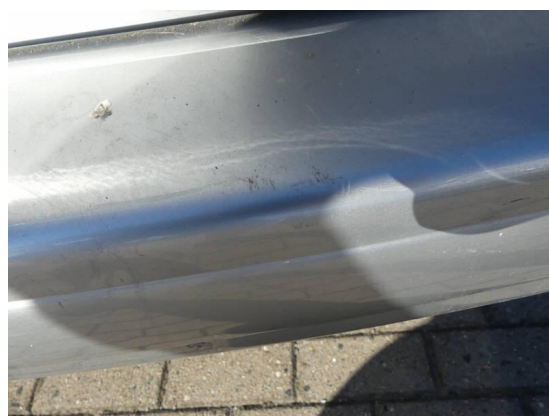
Bild 30: Karosserie / Stoßfänger hinten zerkratzt

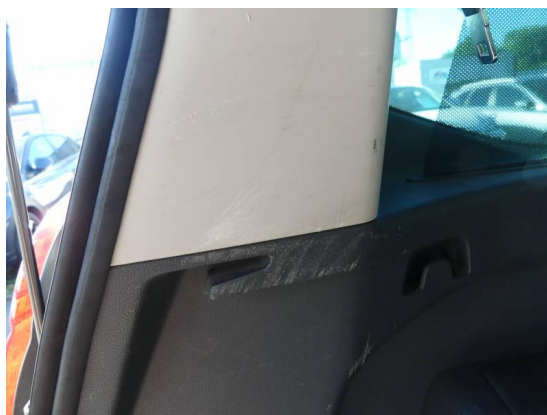
Bild 32: Innenraum / Kofferraumverkleidung rechts und links Kratzer

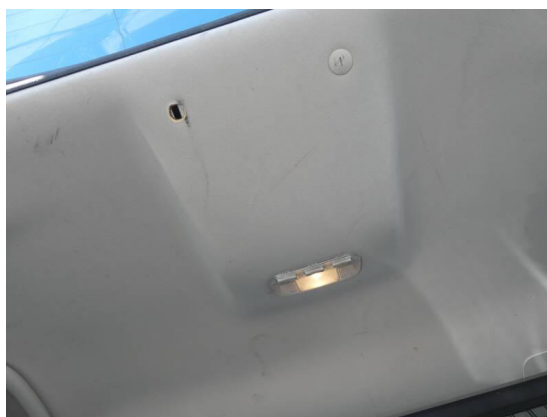
Bild 34: Innenraum / Himmel fleckig und Clip fehlt

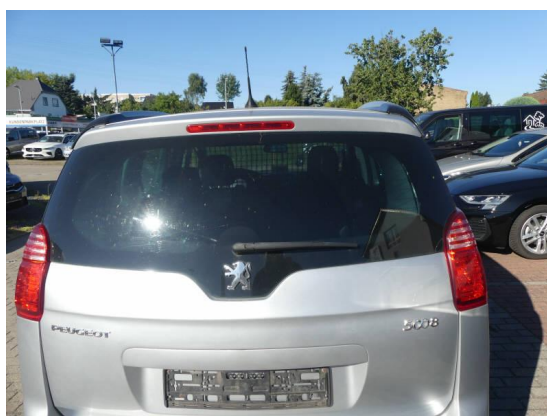
Bild 36: Karosserie / Heckklappe Kratzer

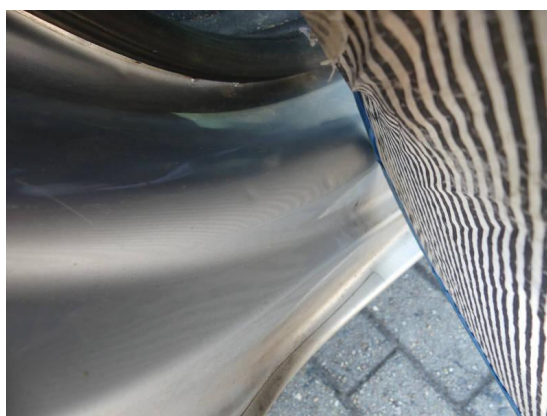
Bild 42: Karosserie / Einstieg hinten rechts Dellen und zerkratzt

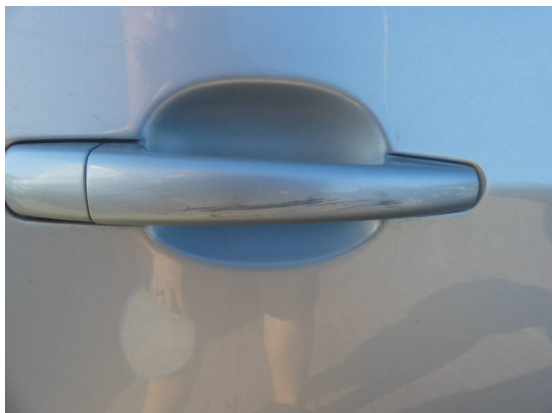
Bild 43: Karosserie / Tür hinten rechts zerkratzt

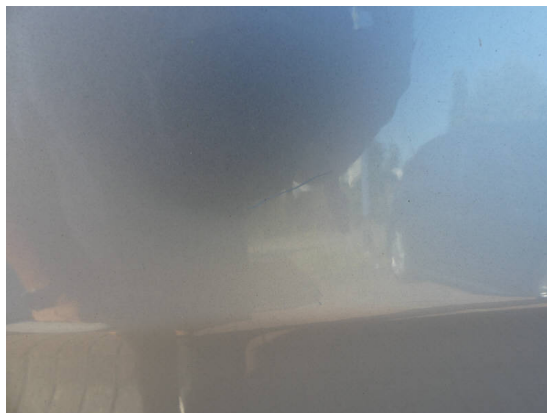
Bild 44: Karosserie / Tür hinten rechts zerkratzt

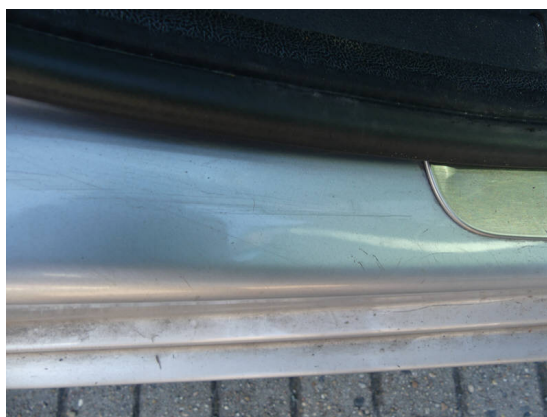
Bild 46: Karosserie / Einstieg vorne rechts zerkratzt

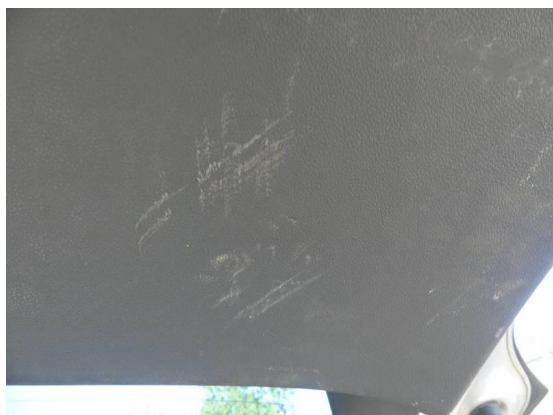
Bild 49: Innenraum / Heckklappenverkleidung Kratzer

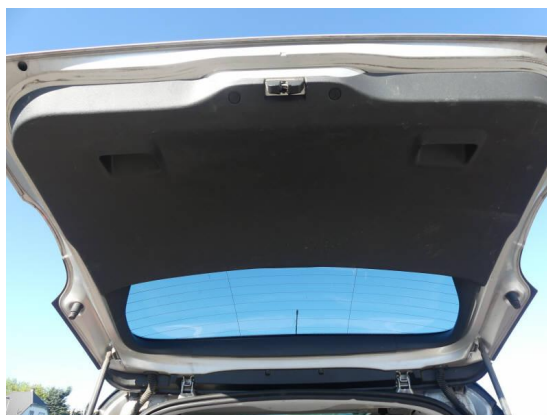
Bild 50: Innenraum / Heckklappenverkleidung Kratzer

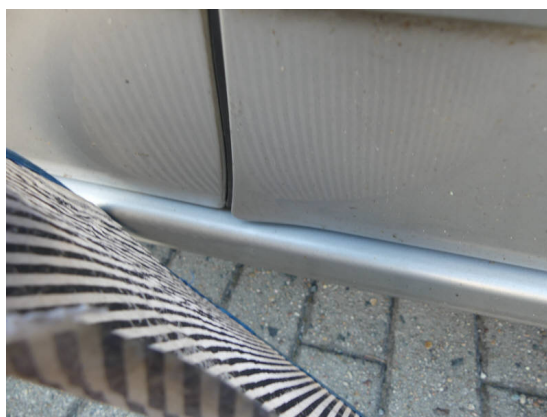
Bild 52: Karosserie / Tür vorne rechts deformiert und zerkratzt

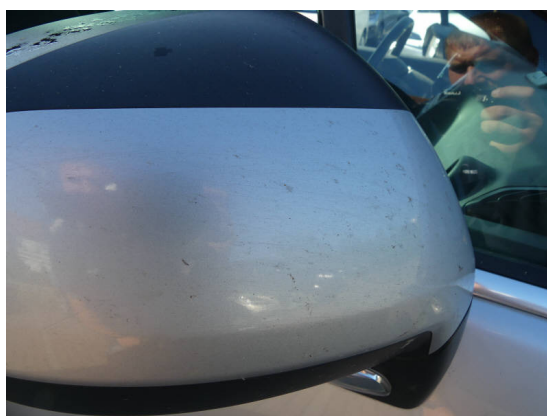
Bild 54: Karosserie / Spiegelkappe rechts Kratzer

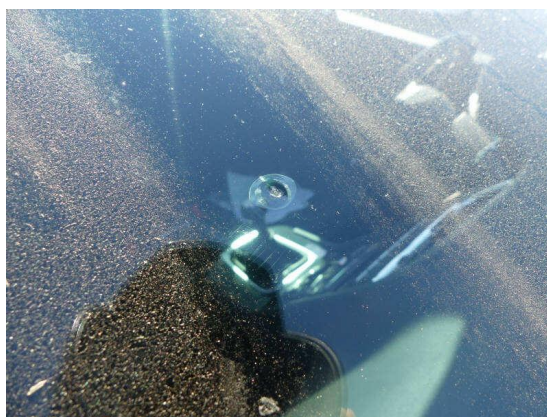
Bild 58: Karosserie / Frontscheibe Steinschlag

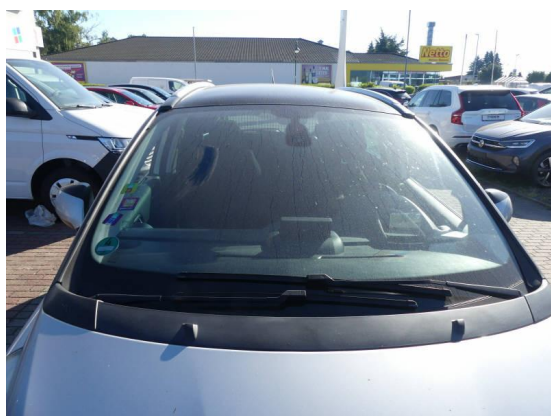
Bild 59: Karosserie / Frontscheibe Steinschlag

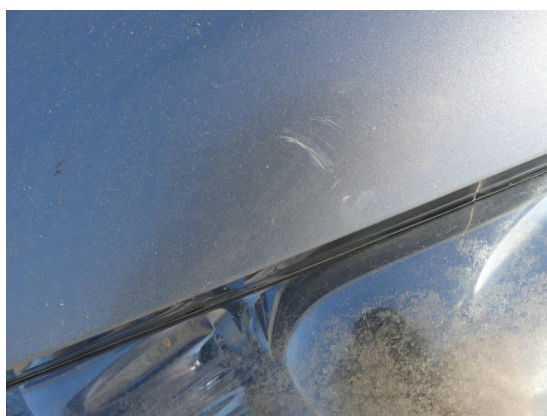
Bild 60: Karosserie / Motorhaube zerkratzt

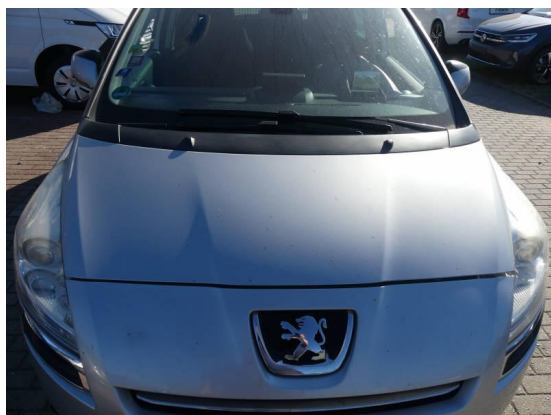
Bild 61: Karosserie / Motorhaube zerkratzt

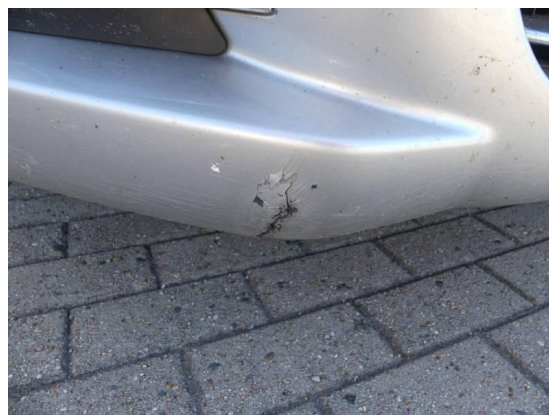
Bild 62: Karosserie / Stoßfänger vorn gebrochen und zerkratzt

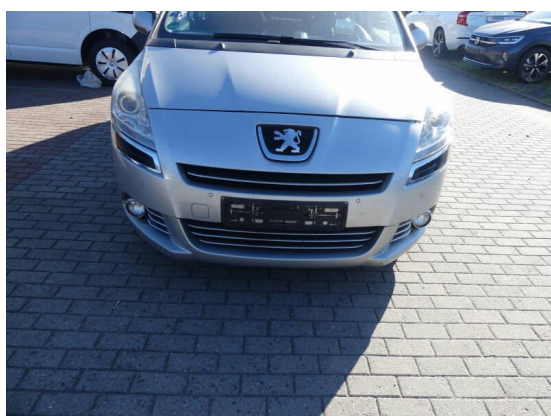
Bild 63: Karosserie / Stoßfänger vorn gebrochen und zerkratzt

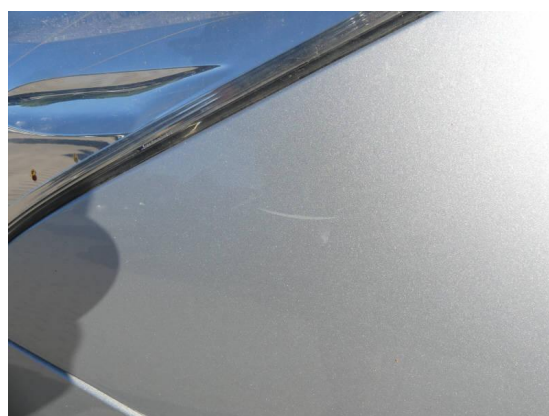
Bild 64: Karosserie / Kotflügel links zerkratzt

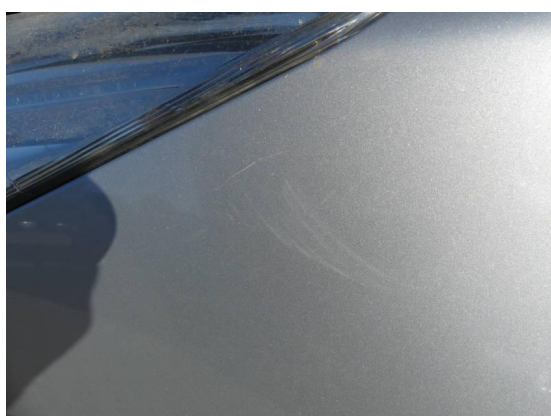
Bild 65: Karosserie / Kotflügel links zerkratzt

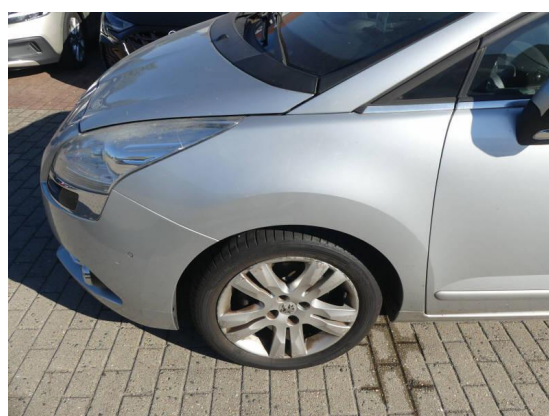
Bild 66: Karosserie / Kotflügel links zerkratzt

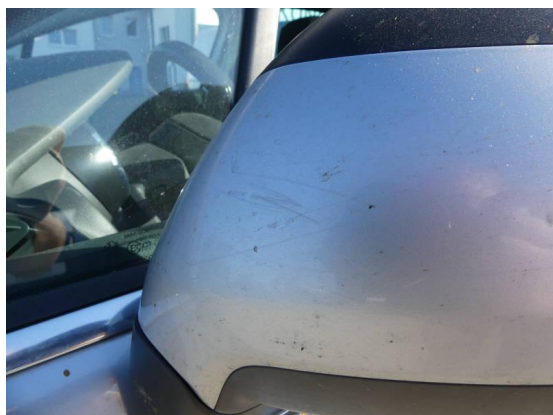
Bild 67: Karosserie / Spiegelkappe links Kratzer

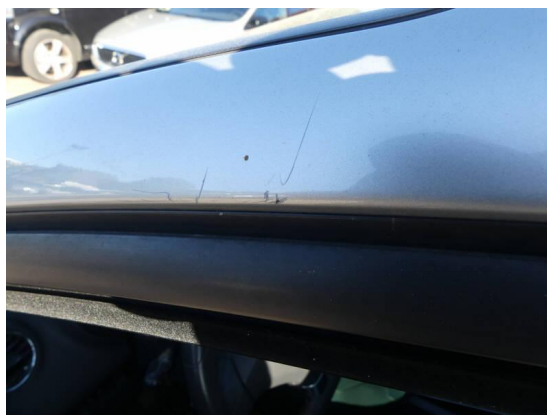
Bild 68: Karosserie / A-Säule links zerkratzt

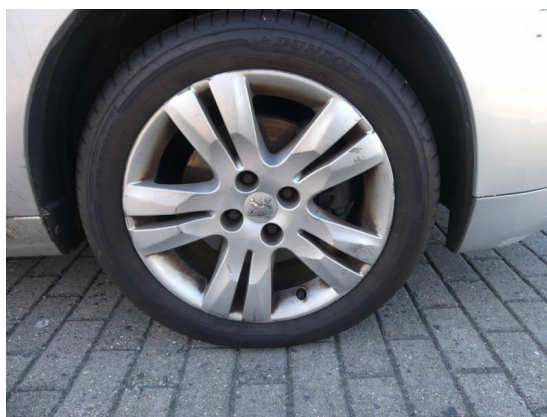
Bild 70: Reifen - Felge / Alufelgen (alle) zerkratzt

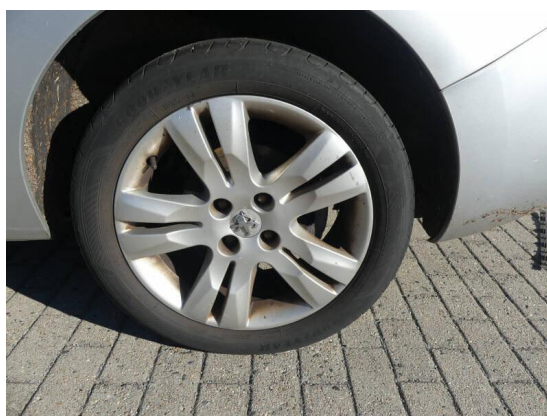
Bild 72: Reifen - Felge / Alufelgen (alle) zerkratzt

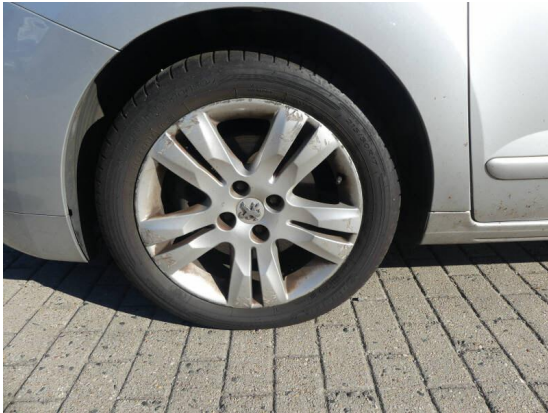
Bild 73: Reifen - Felge / Alufelgen (alle) zerkratzt
