WAUZZZ4G3FN073574

Halter		Besichtigungszustand	Ausreichend
Kennzeichen		Laufleistung (abgelesen)	221.365 km
Hersteller	Audi	Restlauf bis Service	4.800 km
Typ/Modell	A6 Avant	HU (Bericht lag vor)	04/2026
Fahrgestellnummer	WAUZZZ4G3FN073574	Leistung / Hubraum	160 kW / 2.967 ccm
Erstzulassung	08.04.2015	Polster/Farbe	Alcantara/Leder / Schwarz-Anthrazit
Letzte Wartung	04/2024, 197.716 km	Lackierung	Weiß
Kraftstoffart	Diesel	Getriebe

Zustandsbericht

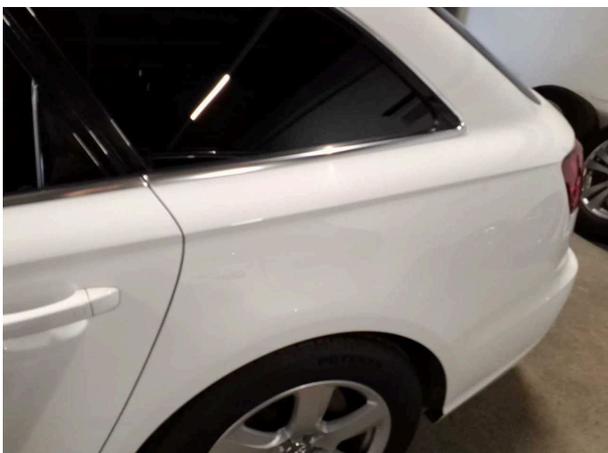
Nachlackierung 2: Kotflügel links

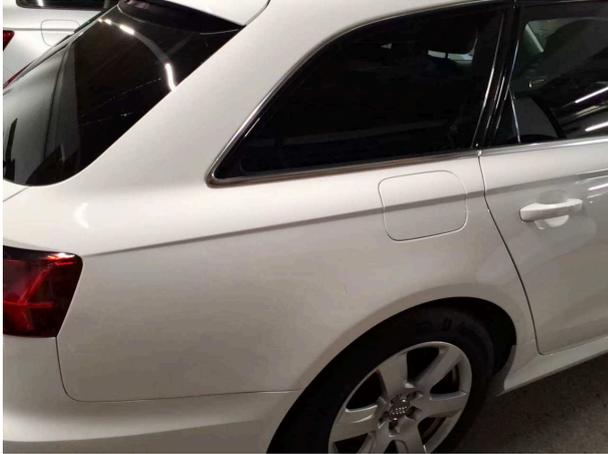
Nachlackierung 3: Seitenwand links
