**TÜVNORD****Zustandsbericht****TÜV NORD Autoservice GmbH - Wurster Straße 92 - 27580 Bremerhaven**

Datenquelle: **VIN-Abfrage**  
Hersteller: **Skoda**  
Typ: **Fabia Combi**  
Fahrgestellnummer: **TMBJC65J783200514**  
Erstzulassung: **27.05.2008**  
Getriebe / Gänge: **Schaltgetriebe, 5 Gänge**  
Schadstoffklasse: **EU4**  
Vorverwendung: **Privat**

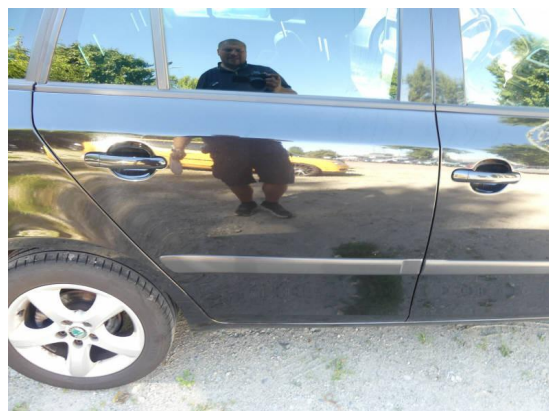
Bild 14: Karosserie / Tür hinten rechts leicht deformiert und zerkratzt
