## Raport z oględzin pojazdu

| Numer raportu | 215972/8/25-11401 | Data raportu | 05-08-2025 |

| Numer identyfikacyjny (VIN) | <b>VF1MAFEYC55138541</b> |
| Marka, model | RENAULT Master dCi 135 Ene... |

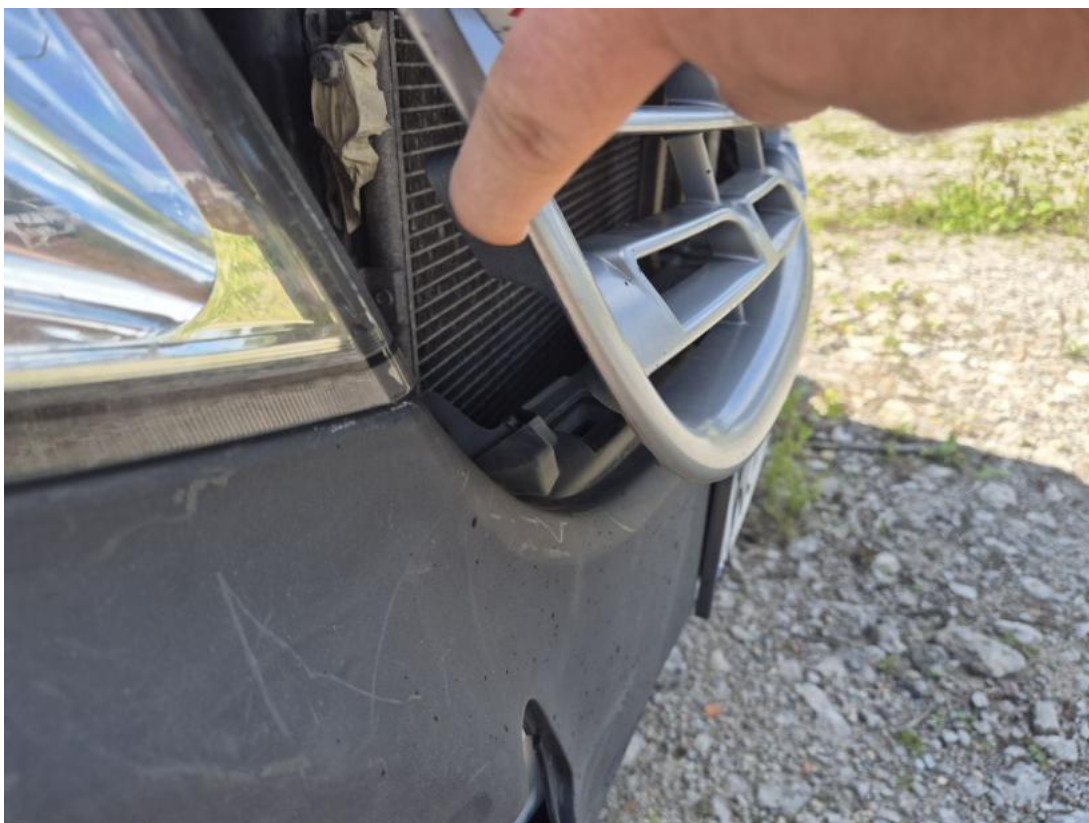
**Fot. 37**

Atrapa przednia - Inne 1

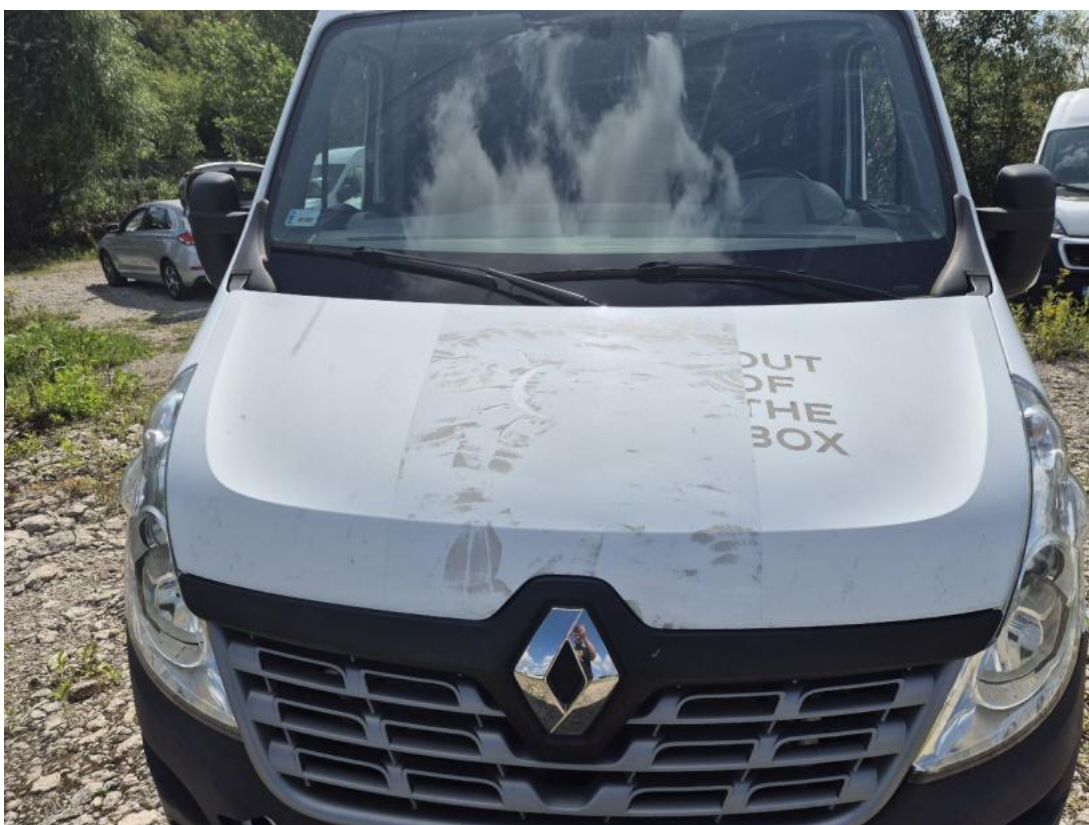
**Fot. 38**

Pokrywa komory silnika - Inne 1

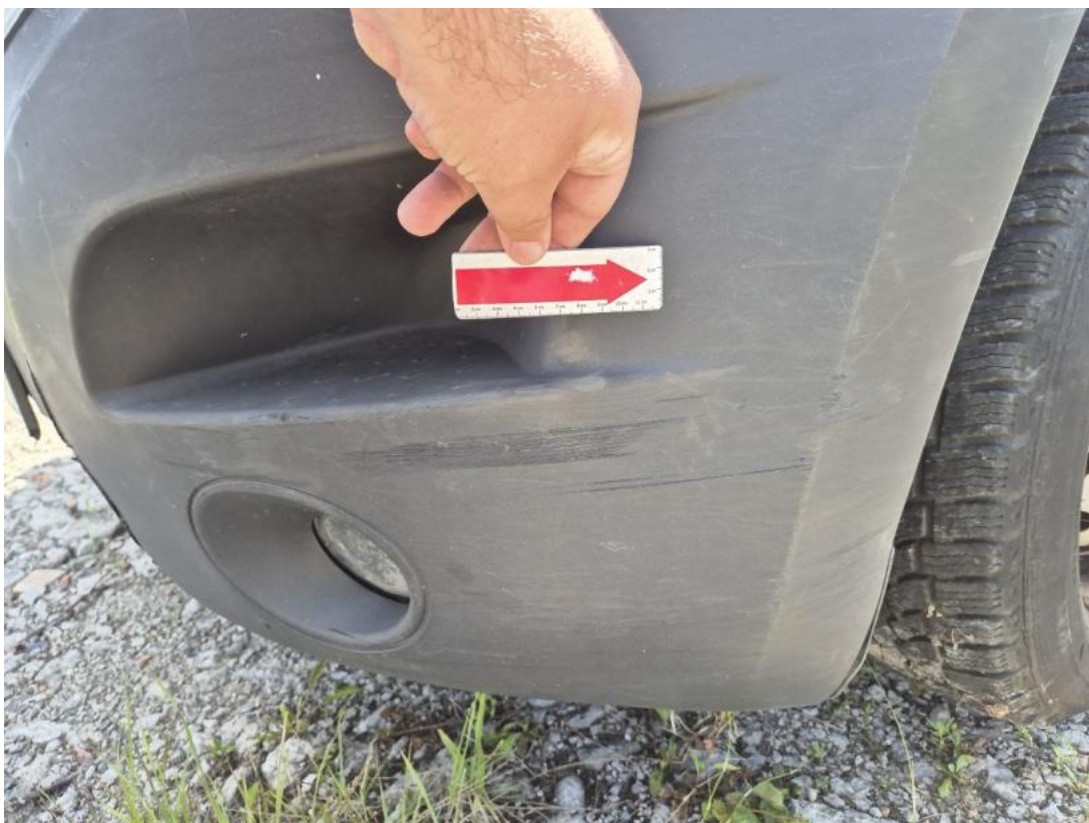
**Fot. 41**

Zderzak - Rysa/odprysk 2

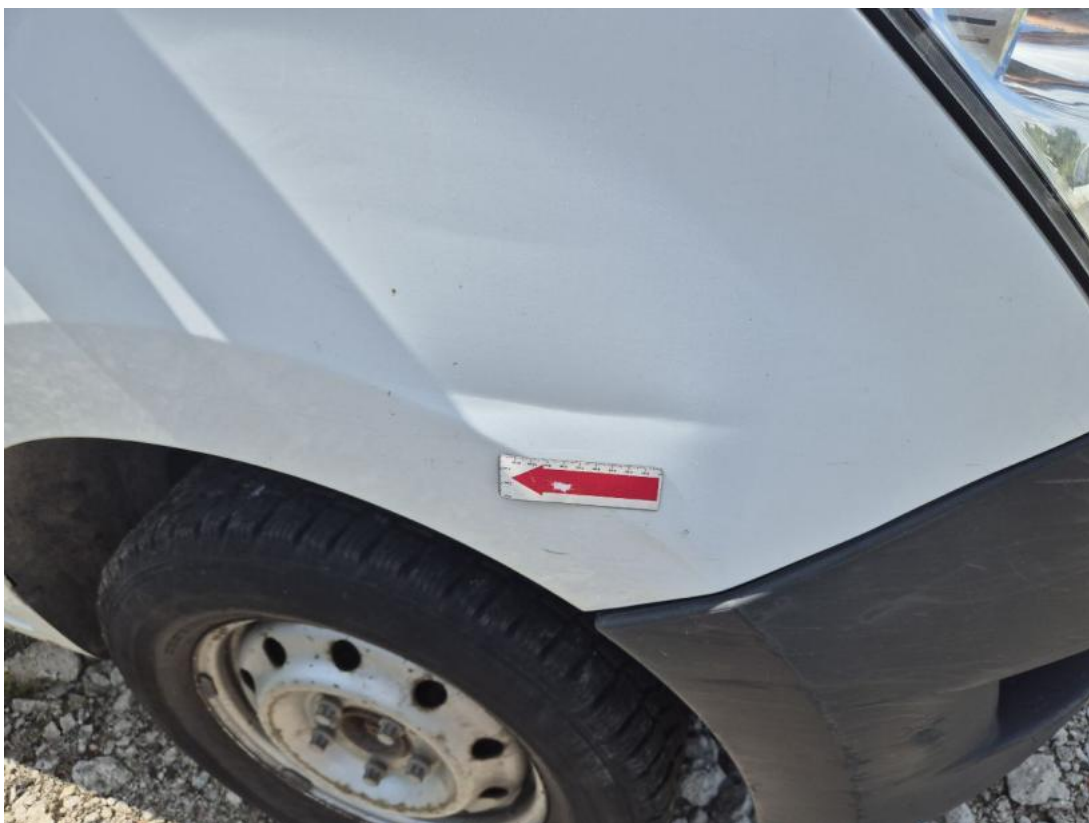
**Fot. 47**

Błotnik przedni P - Wgniecenie/odkształcenie 1

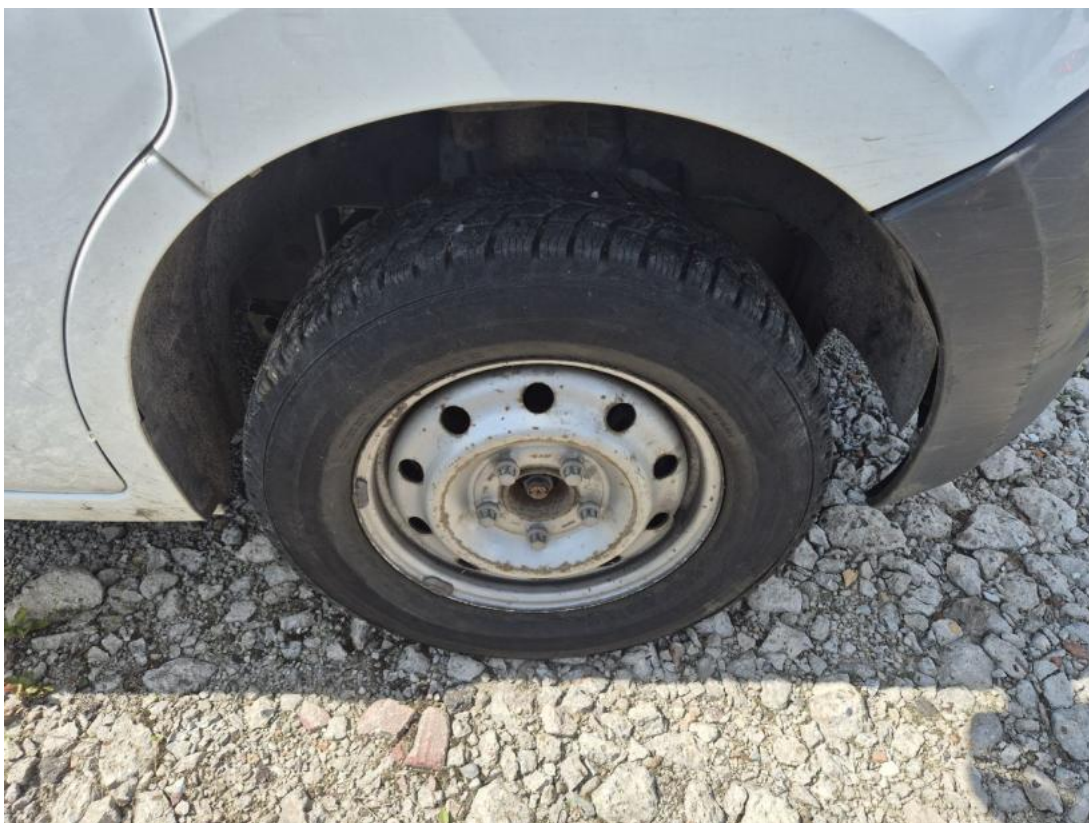
**Fot. 49**

Felga przednia P - Inne 1

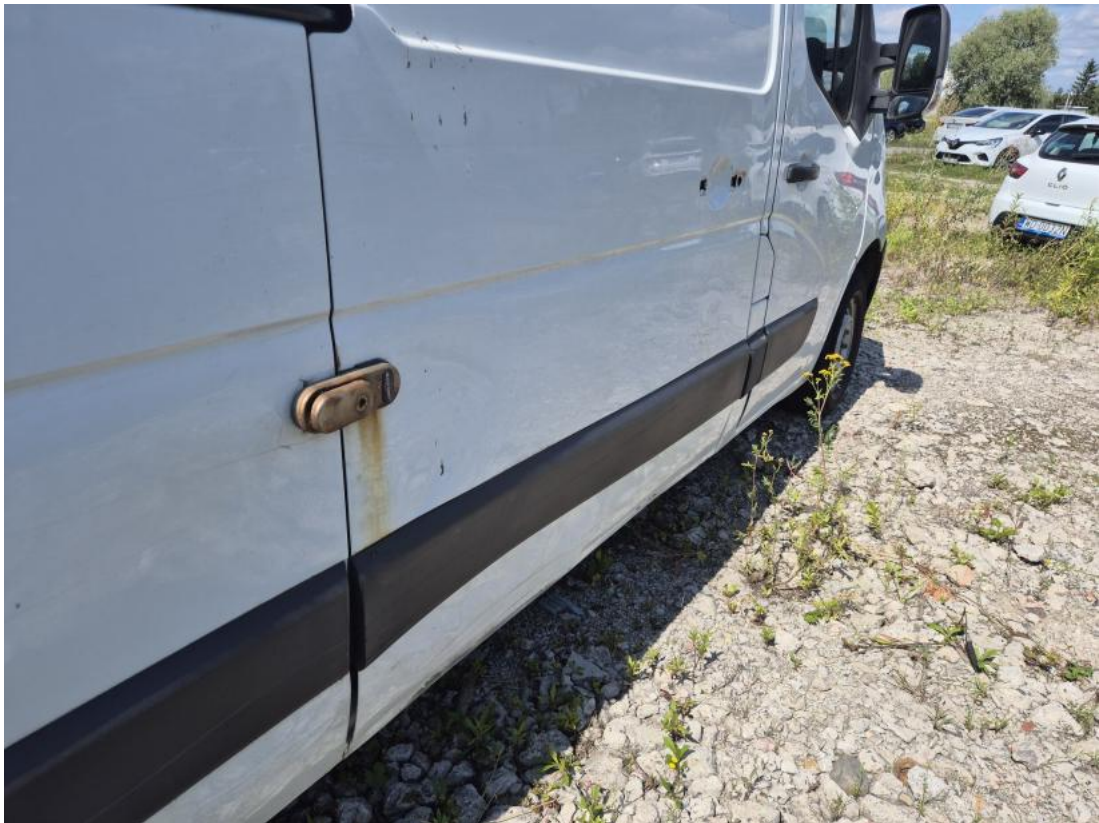
**Fot. 53**

Drzwi tylne P - zdjęcie pogładowe 1

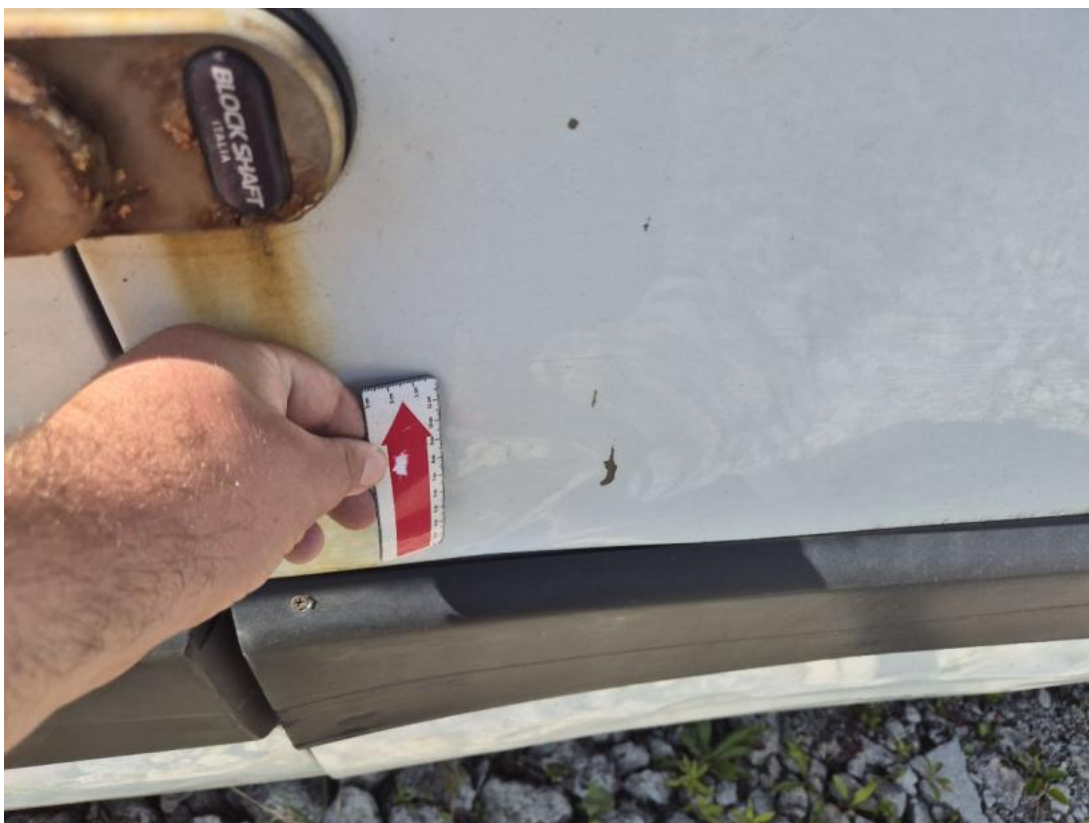
**Fot. 55**

Drzwi tylne P - Wgniecenie/odkształcenie 2

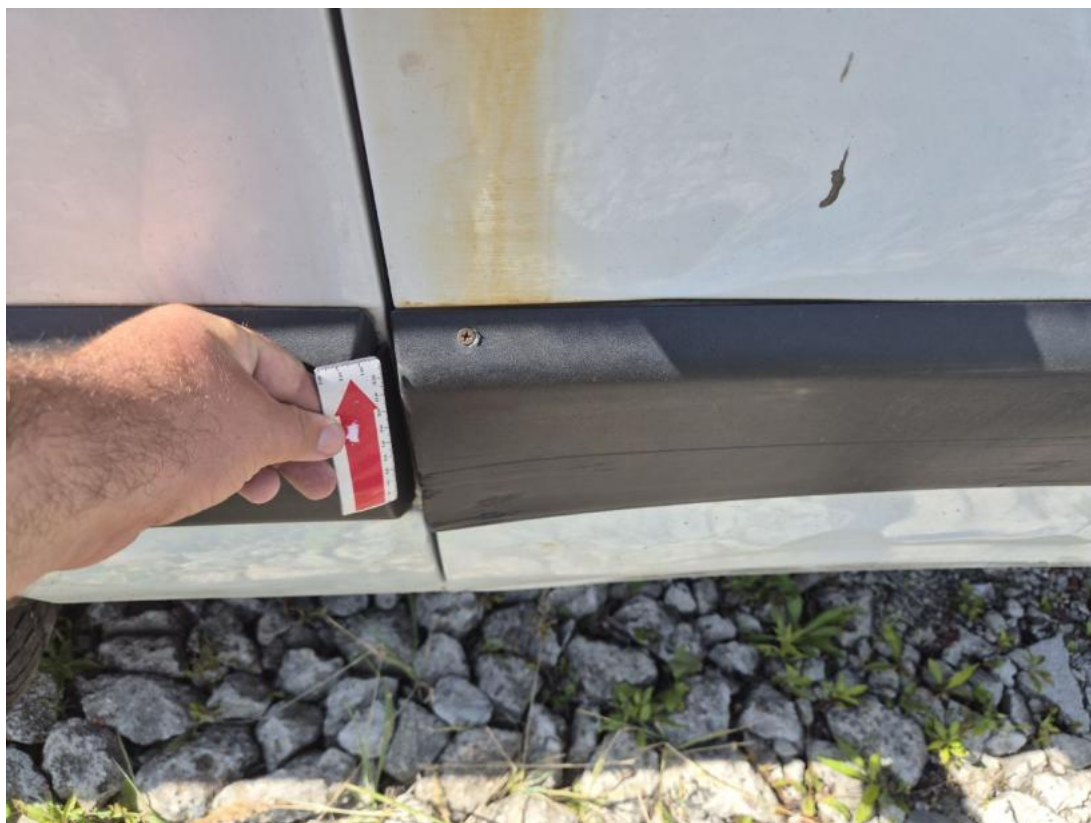
**Fot. 59**

Drzwi tylne P - Inne 2

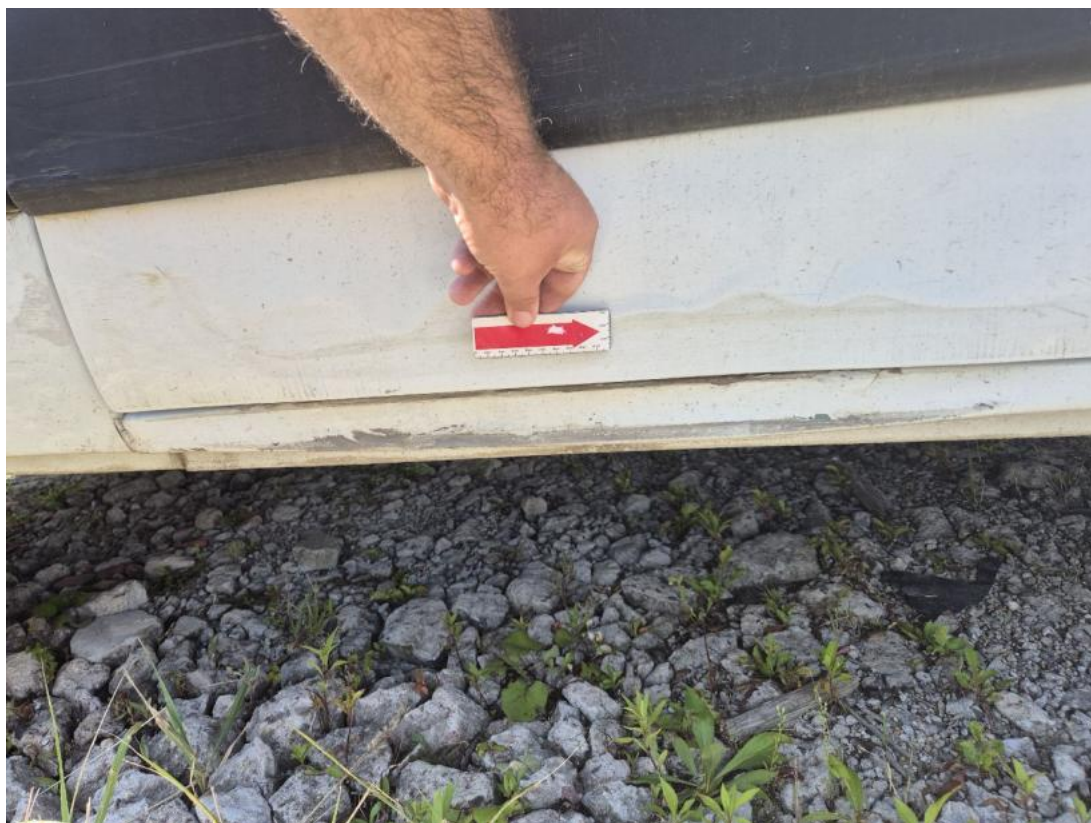
**Fot. 61**

Próg P - Wgniecenie/odkształcenie 1

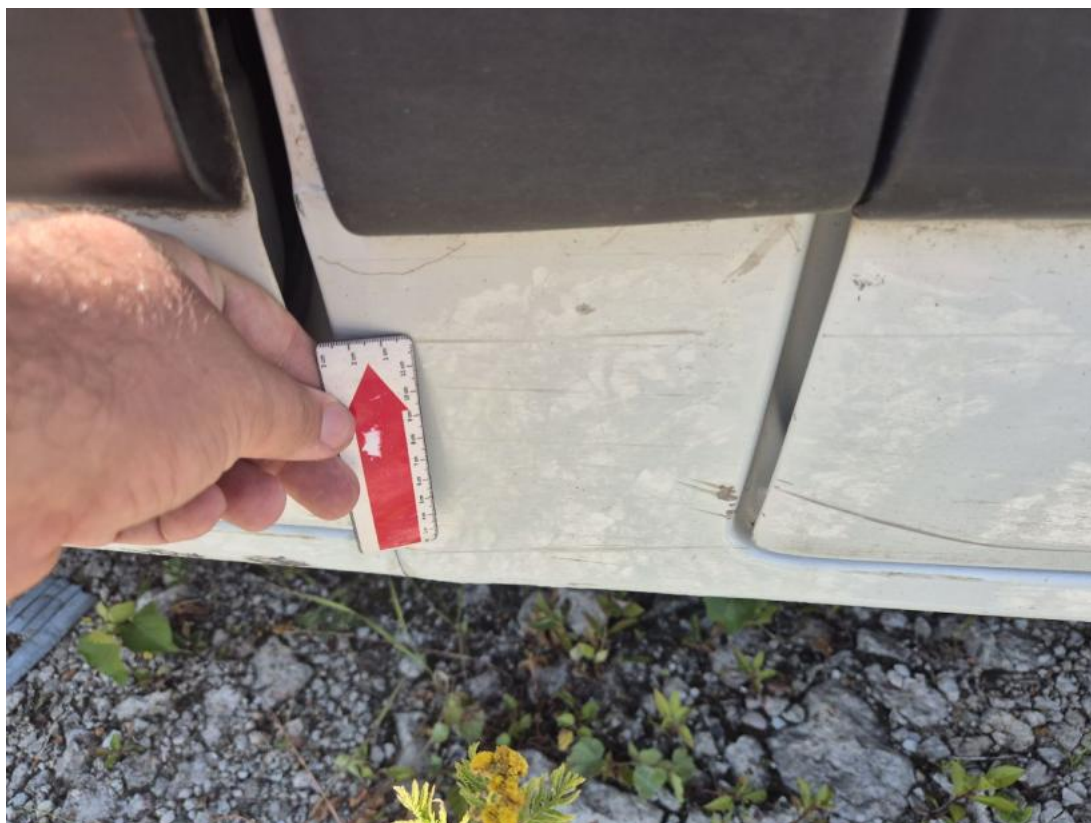
**Fot. 63**

Słupek środkowy P - Wgniecenie/odkształcenie 1

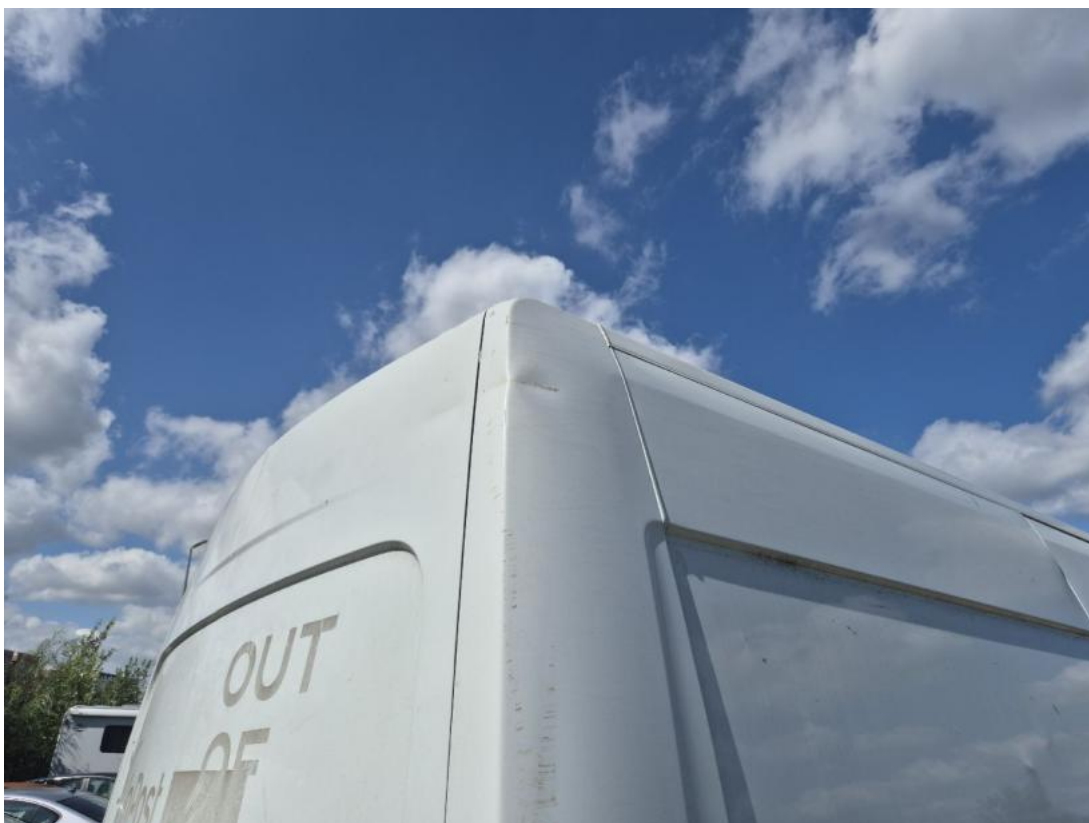
**Fot. 65**

Błotnik tylny P / Ściana boczna P - zdjęcie poglądowe 1

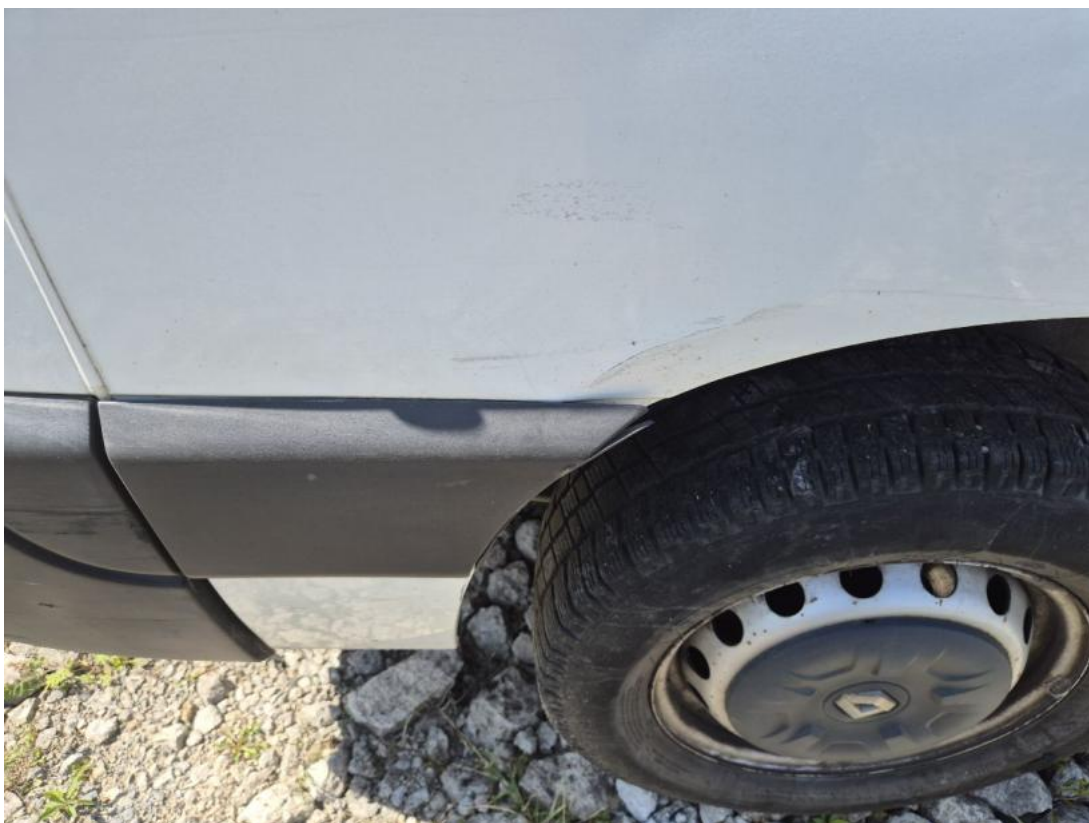
**Fot. 67**

Błotnik tylny P / Ściana boczna P - Rysa/odprysk 2

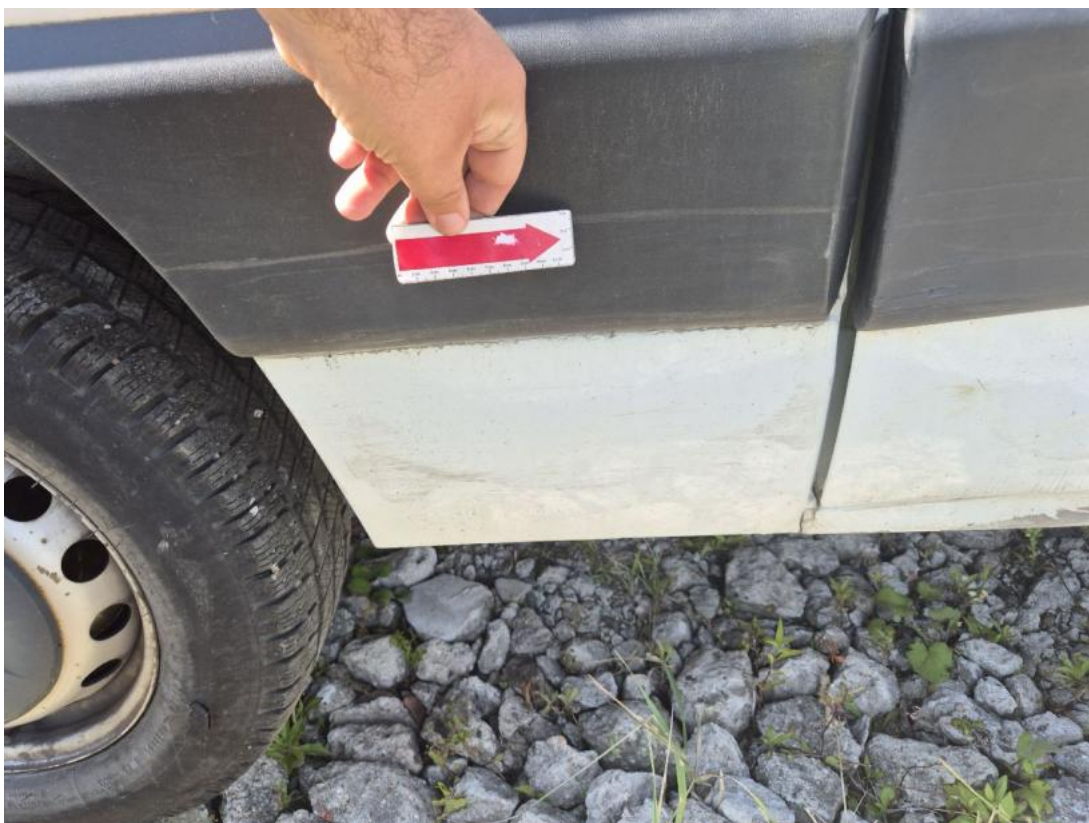
**Fot. 69**

Błotnik tylny P / Ściana boczna P - Wgniecenie/odkształcenie 2

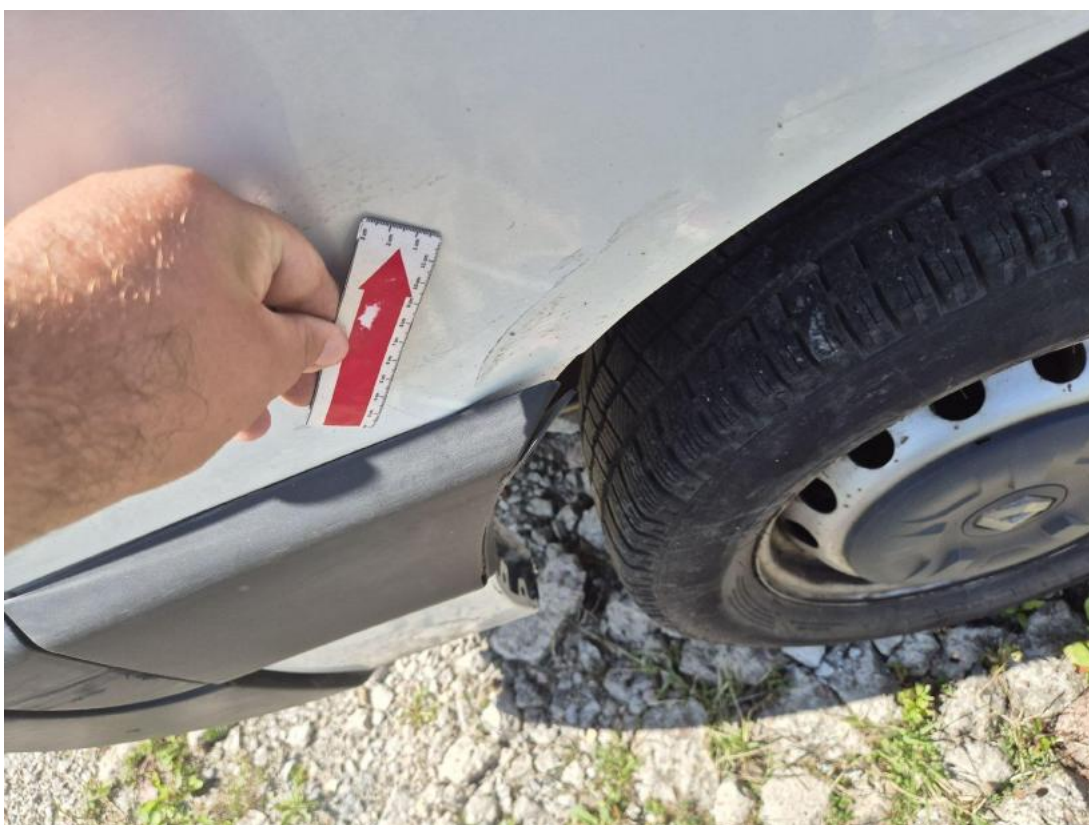
**Fot. 70**

Błotnik tylny P / Ściana boczna P() - Wgniecenie/odkształcenie 3

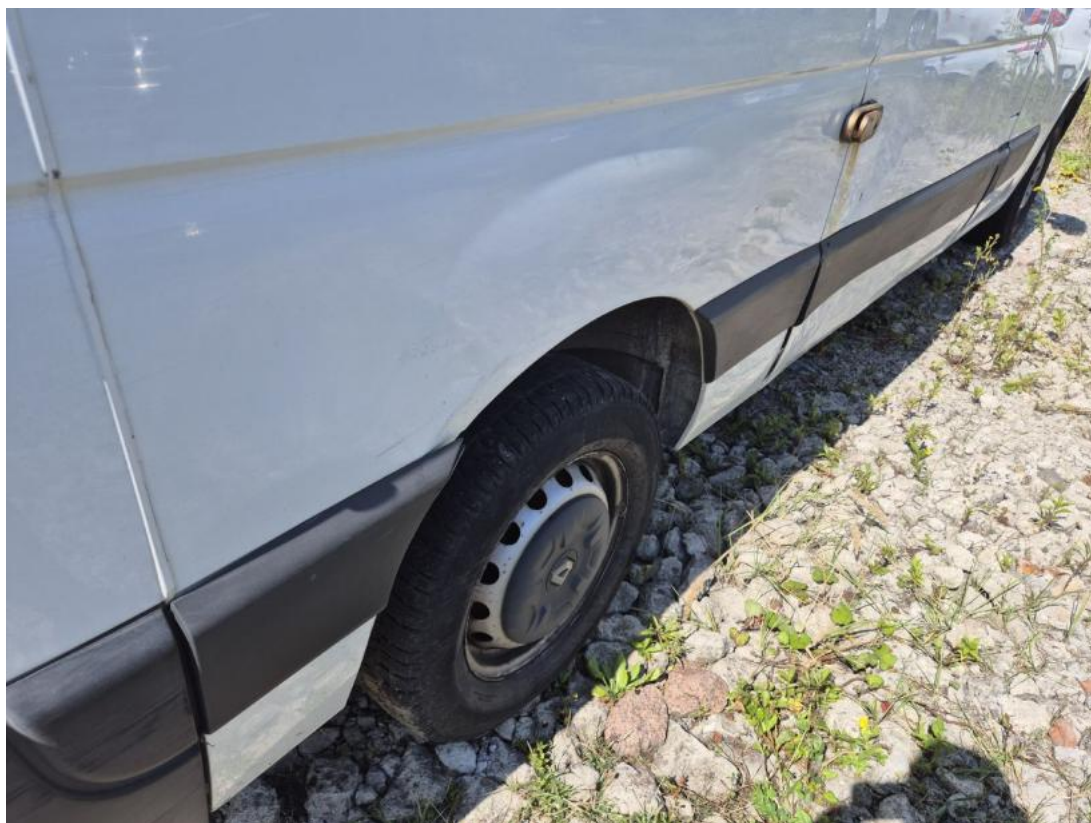
**Fot. 73**

Błotnik tylny P / Ściana boczna P - Inne 2

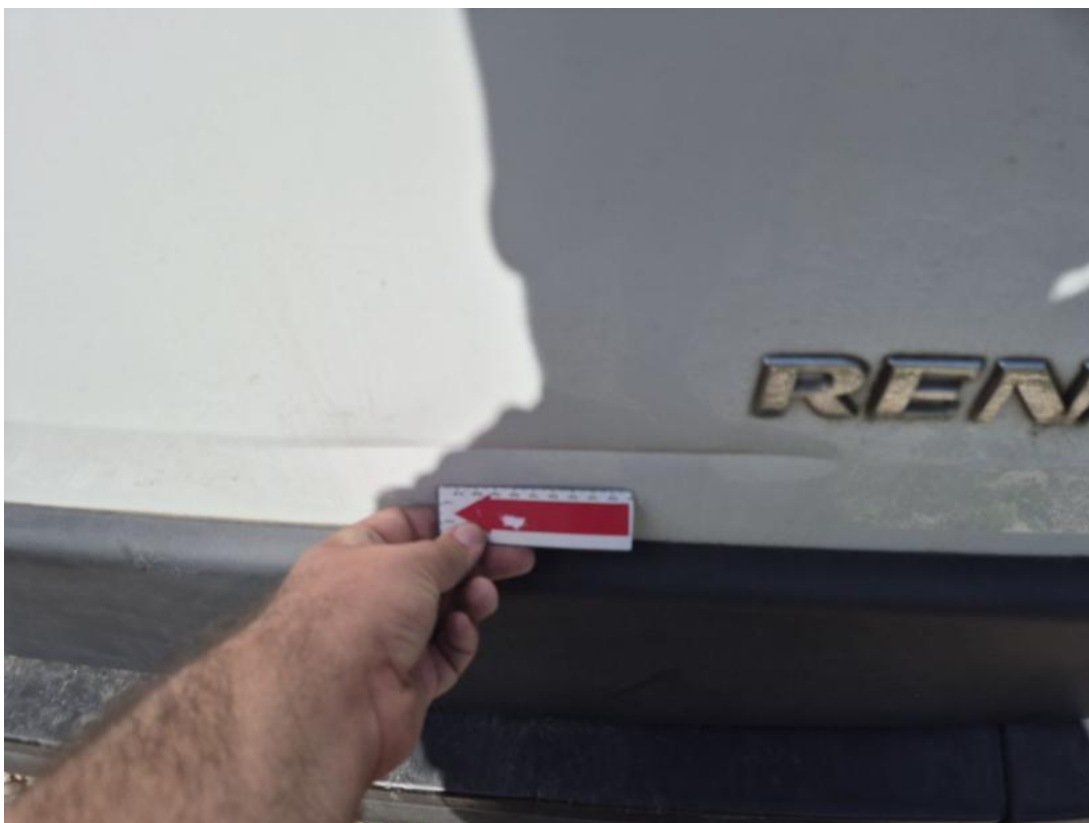
**Fot. 77**

Pokrywy bagażnika - Wgniecenie/odkształcenie 1

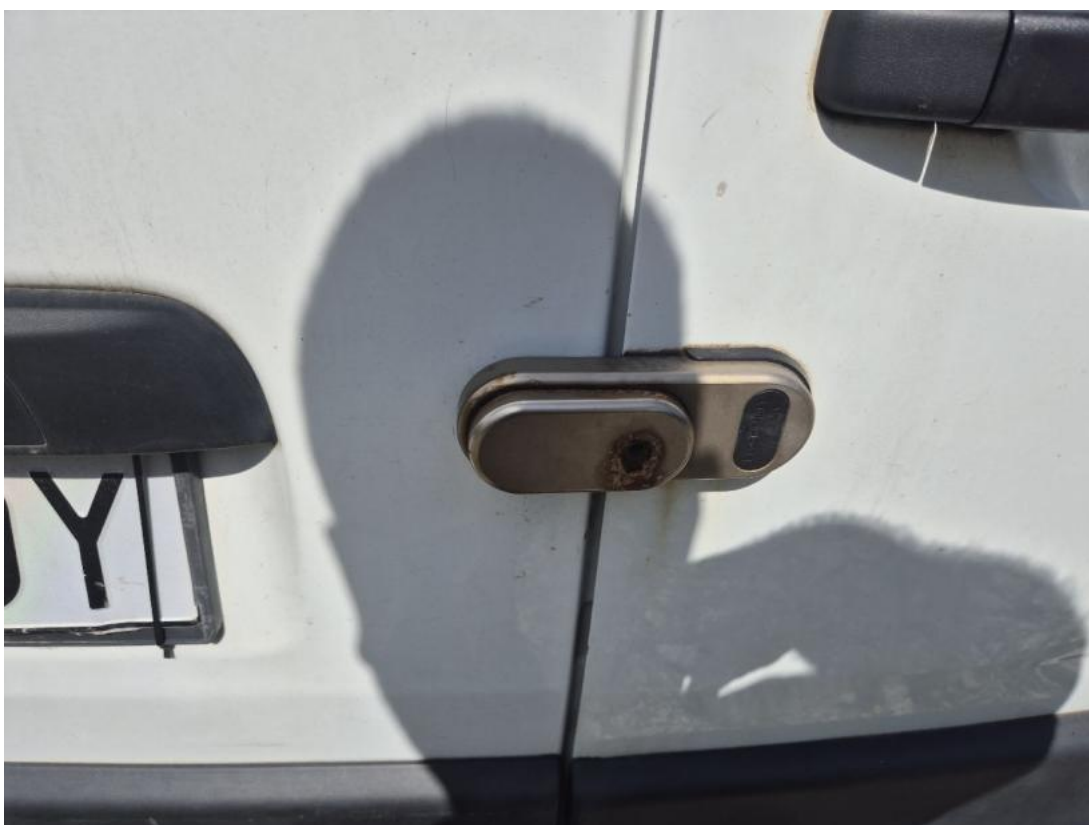
**Fot. 78**

Pokrywy bagażnika - Inne 1

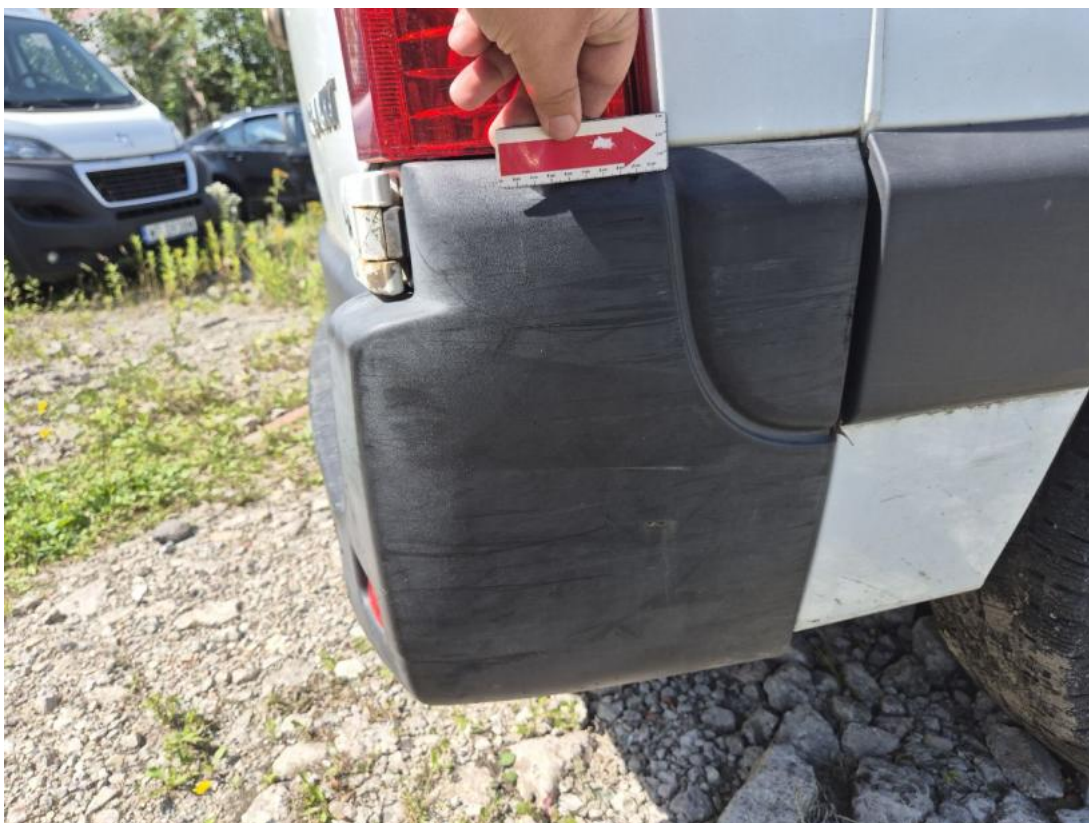
**Fot. 79**

Zderzak tylny - Rysa/odprysk 1

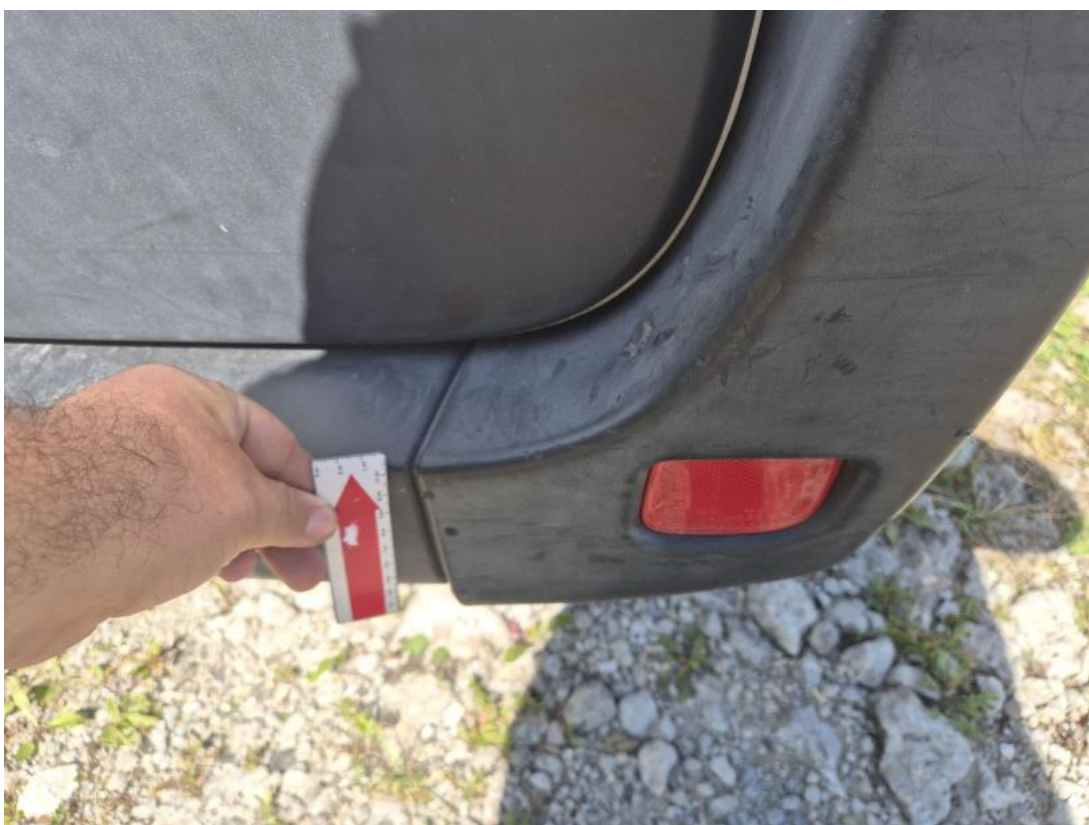
**Fot. 80**

Zderzak tylny - Rysa/odprysk 2

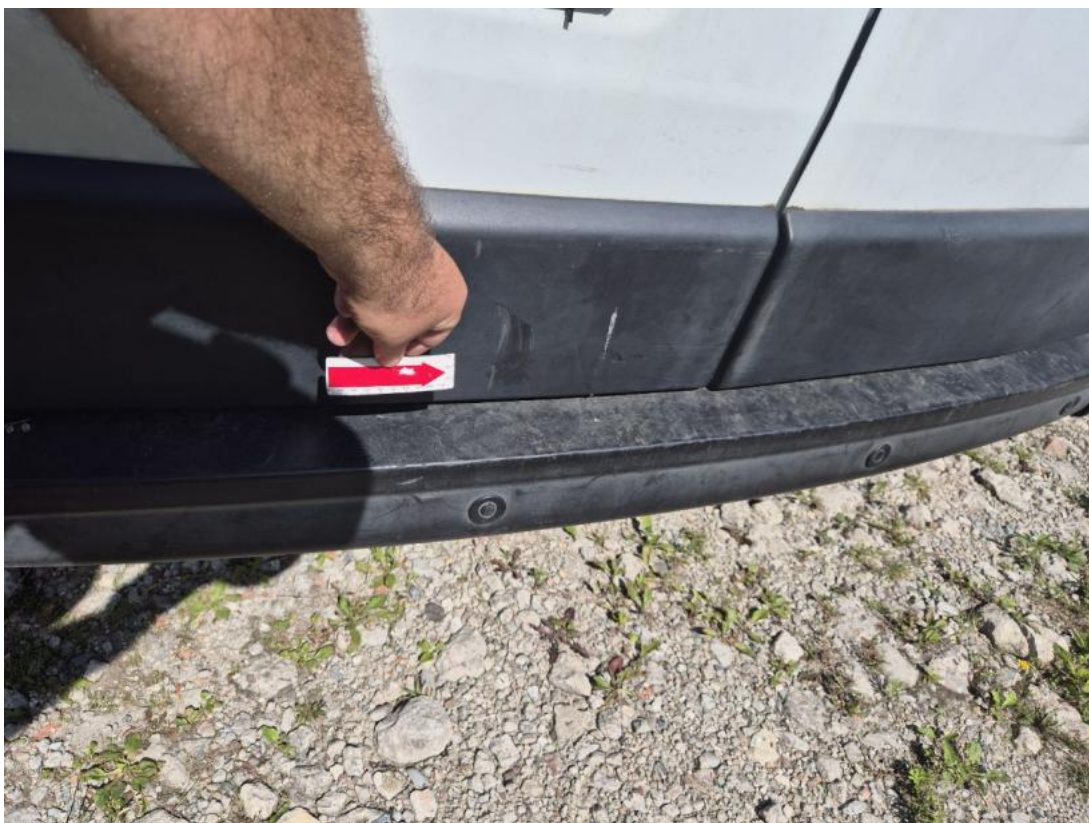
**Fot. 81**

Zderzak tylny() - Rysa/odprysk 3

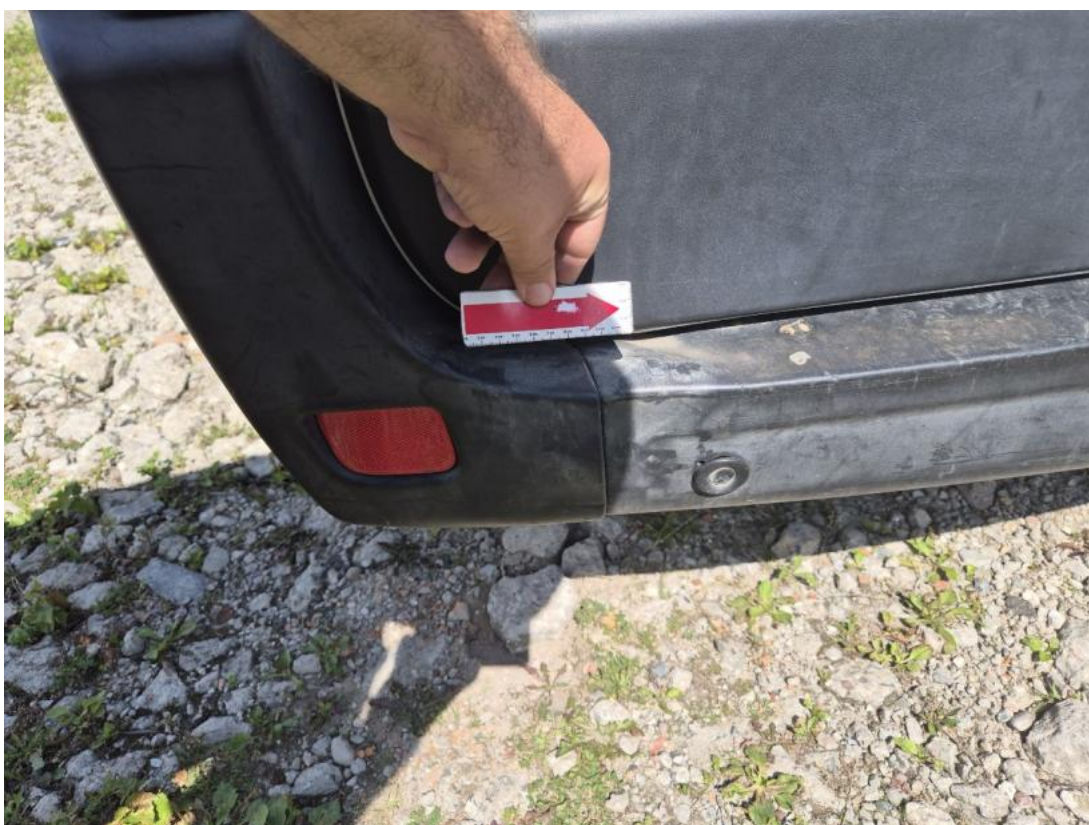
**Fot. 82**

Zderzak tylny - Wgniecenie/odkształcenie 1

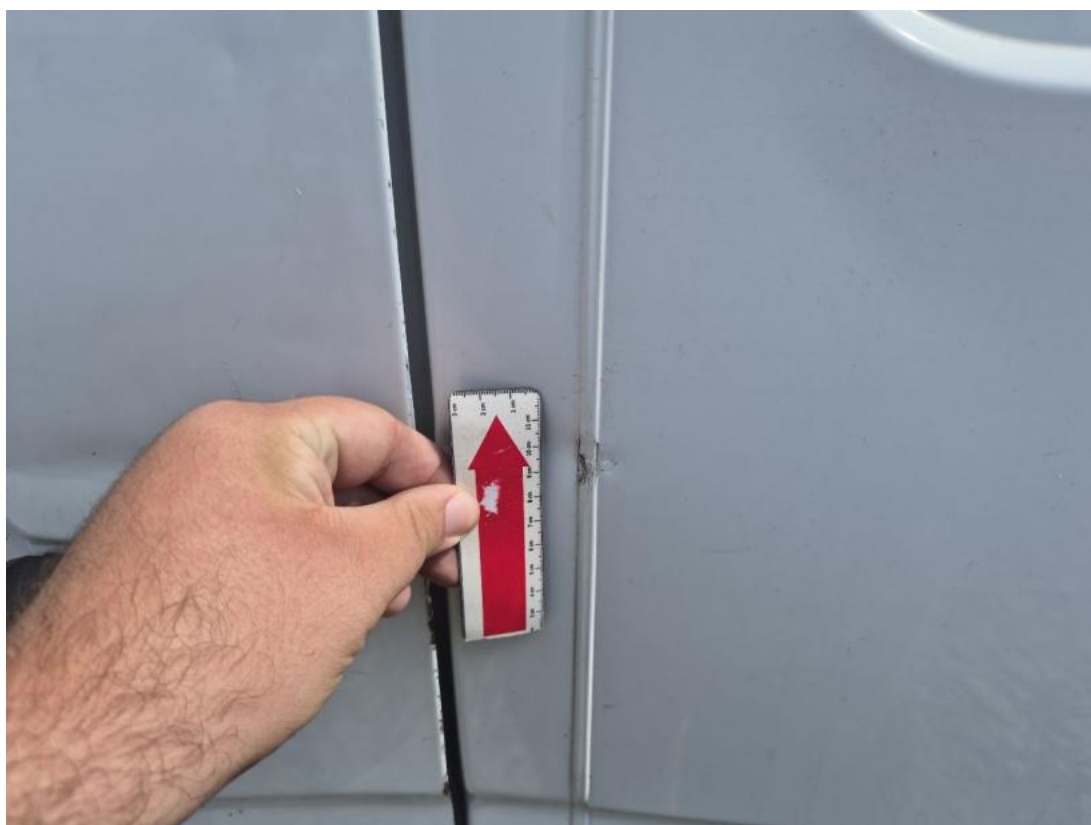
**Fot. 84**

Błotnik tylny L / Ściana boczna L - zdjęcie poglądowe 1

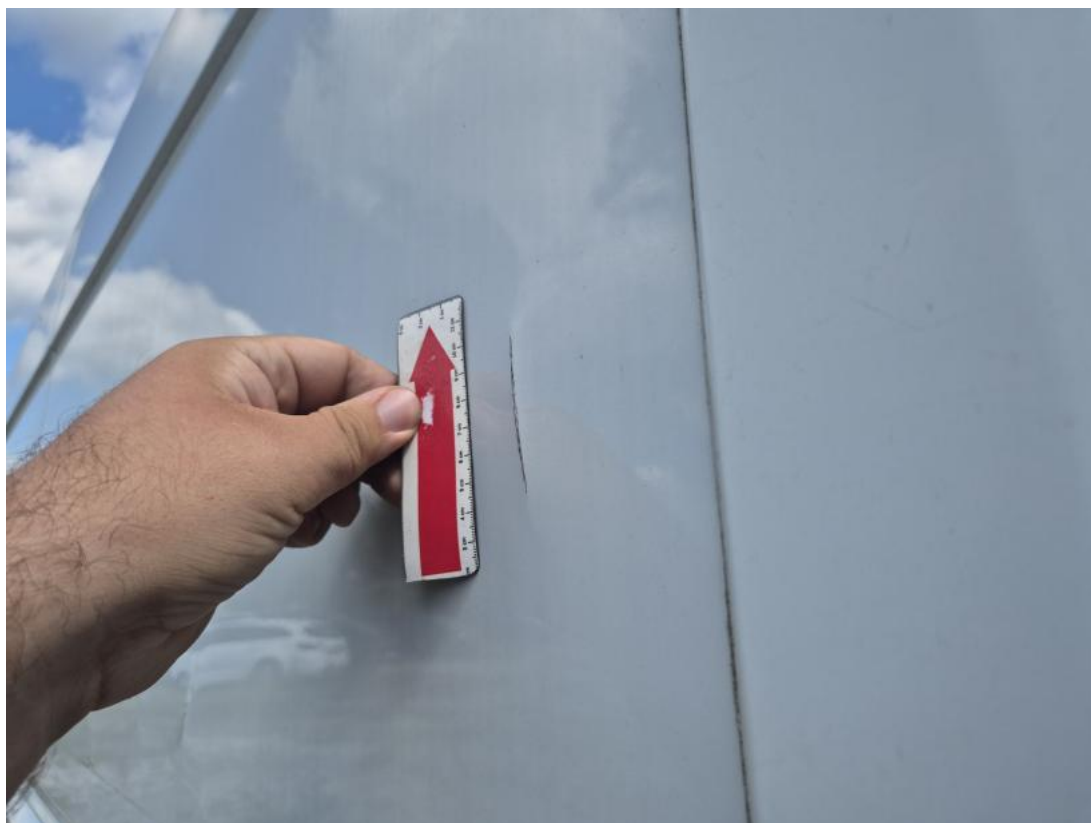
**Fot. 85**

Błotnik tylny L / Ściana boczna L - Rysa/odprysk 1

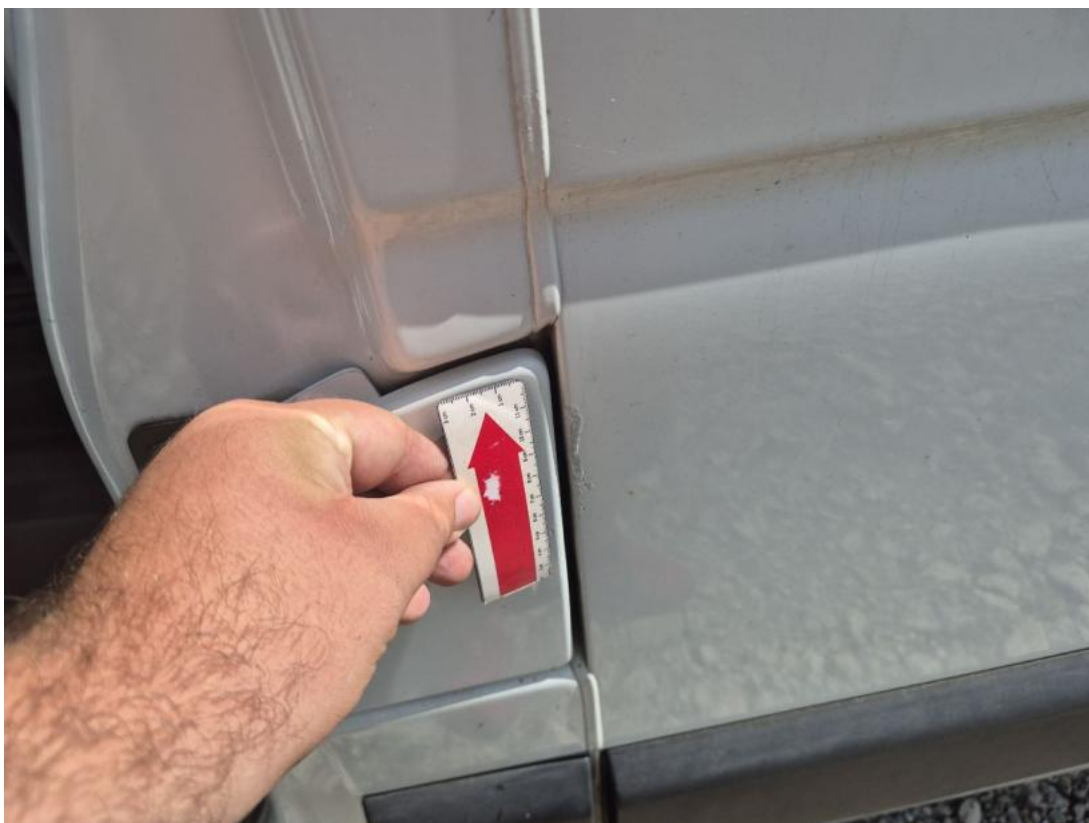
**Fot. 87**

Błotnik tylny L / Ściana boczna L() - Rysa/odprysk 3

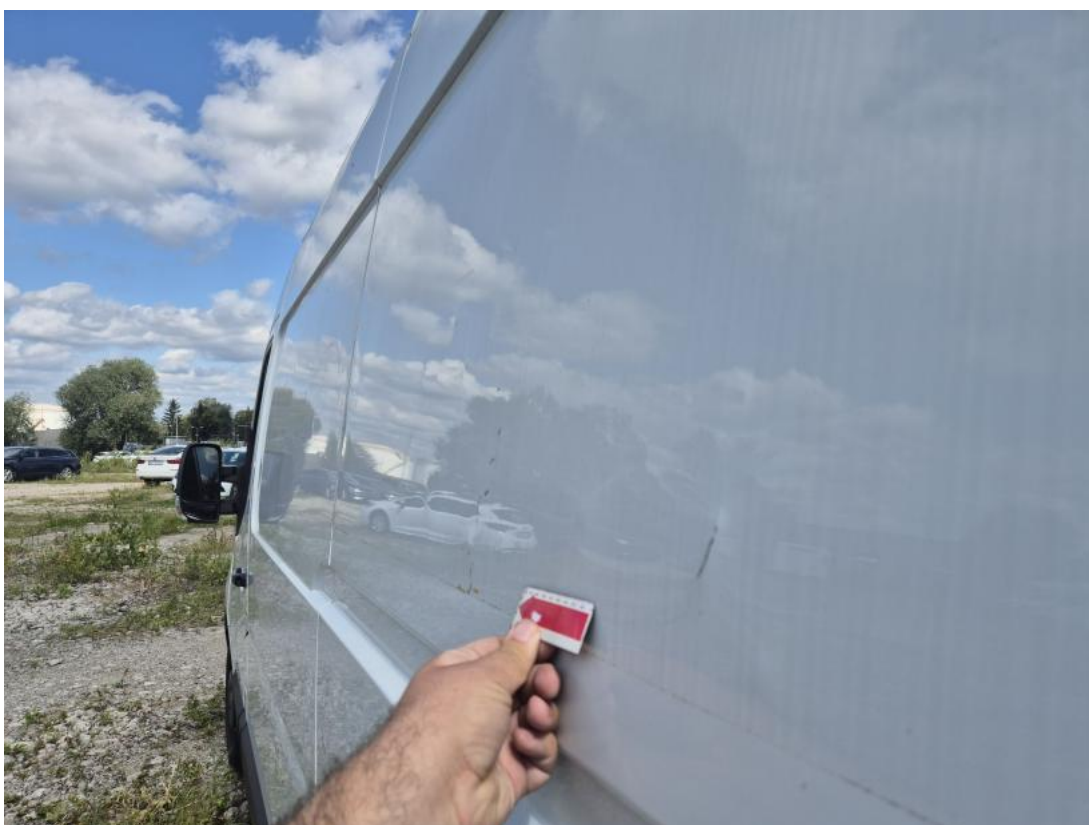
**Fot. 88**

Błotnik tylny L / Ściana boczna L - Wgniecenie/odkształcenie 1
