## Raport z oględzin pojazdu

| Numer raportu | 215972/8/25-11401 | Data raportu | 05-08-2025 |

| Numer identyfikacyjny (VIN) | <b>VF1MAFEYC55138541</b> |
| Marka, model | RENAULT Master dCi 135 Ene... |

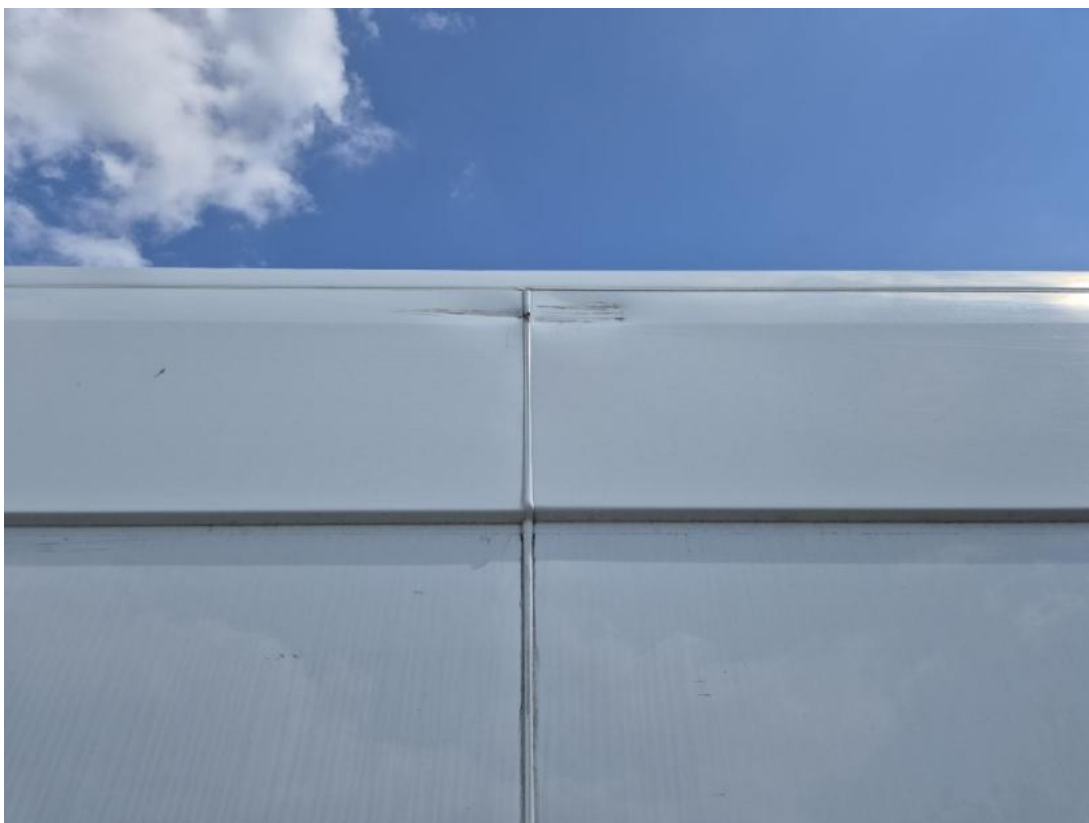
**Fot. 89**

Błotnik tylny L / Ściana boczna L - Wgniecenie/odkształcenie 2

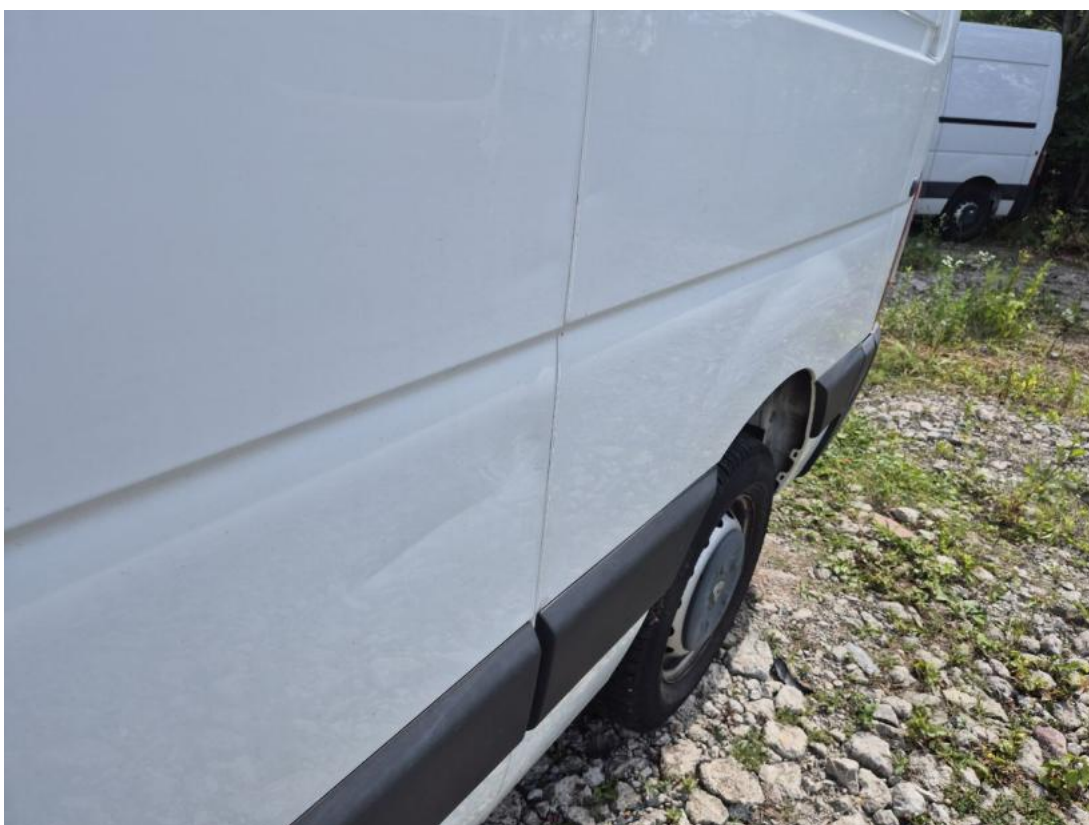
**Fot. 90**

Błotnik tylny L / Ściana boczna L() - Wgniecenie/odkształcenie 3

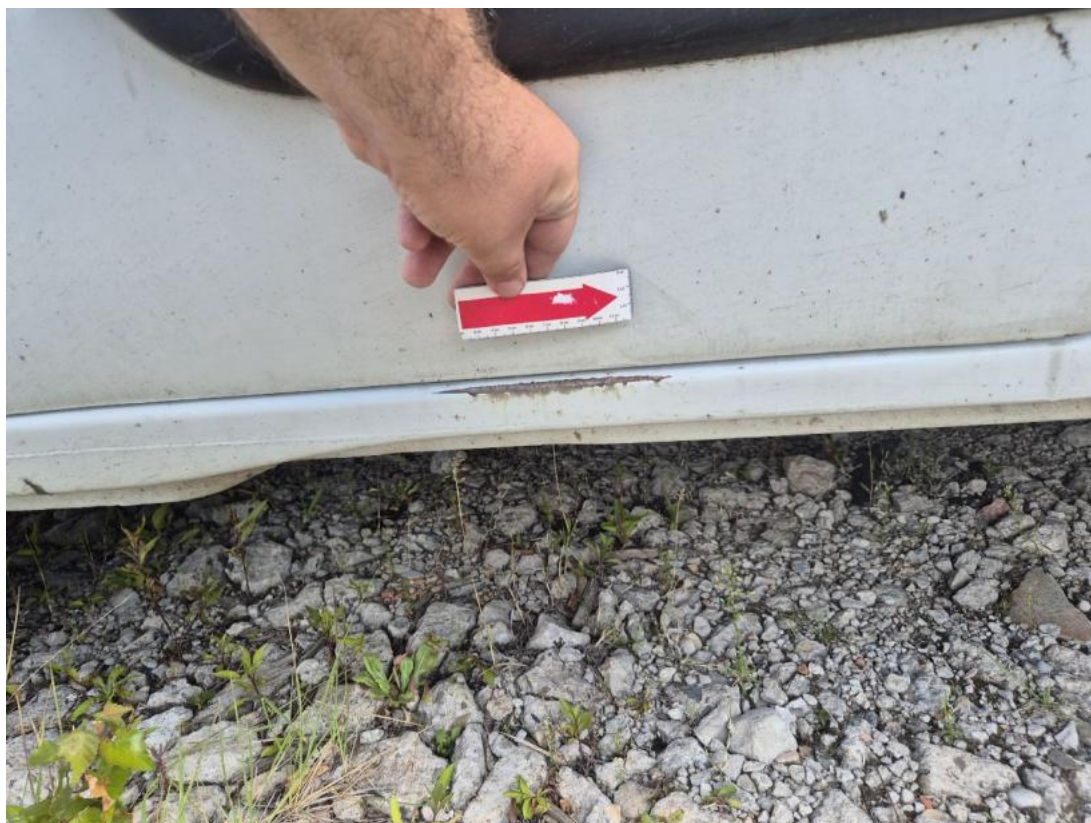
**Fot. 95**

Próg L - Rysa/odprysk 1

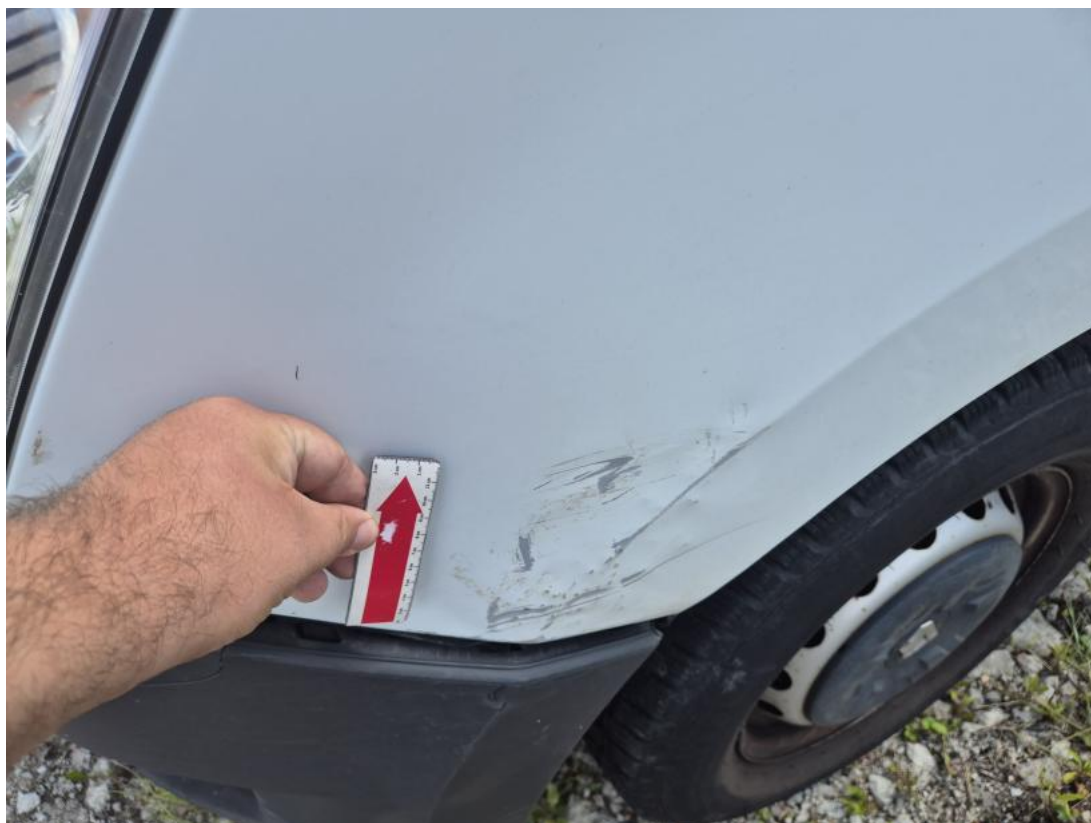
**Fot. 97**

Błotnik przedni L - Wgniecenie/odkształcenie 1

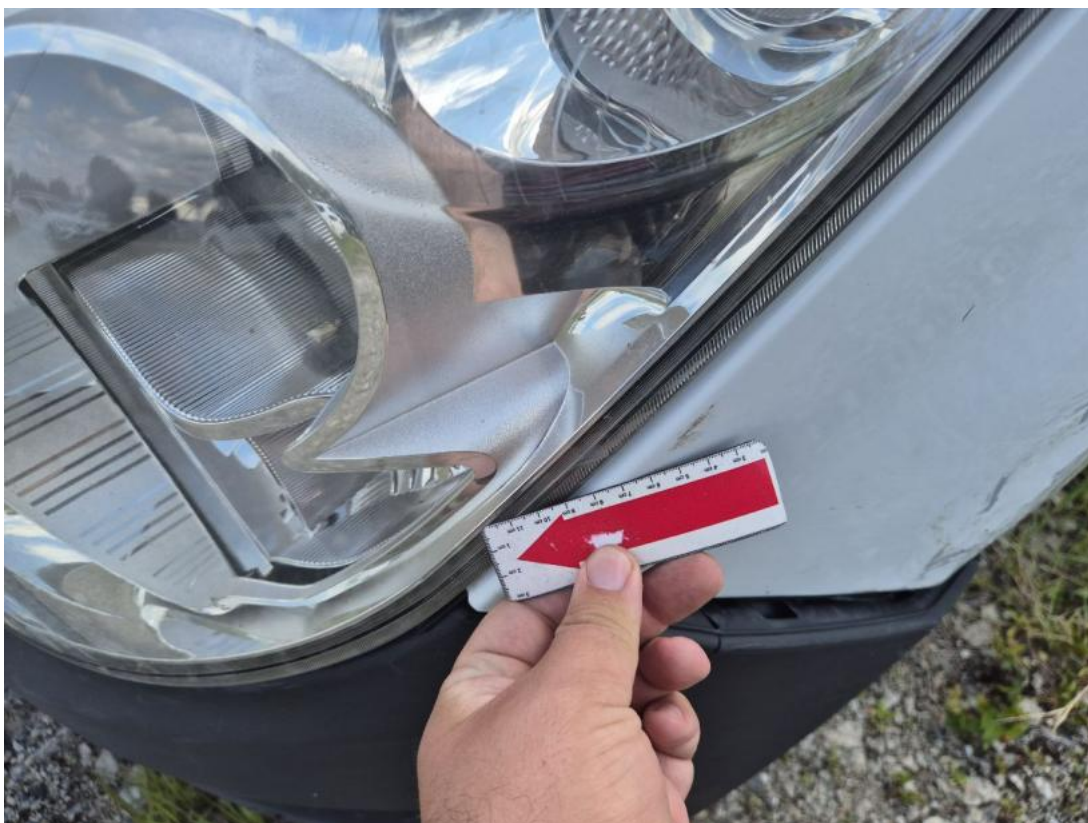
**Fot. 99**

Reflektor L - Rysa/odprysk 1

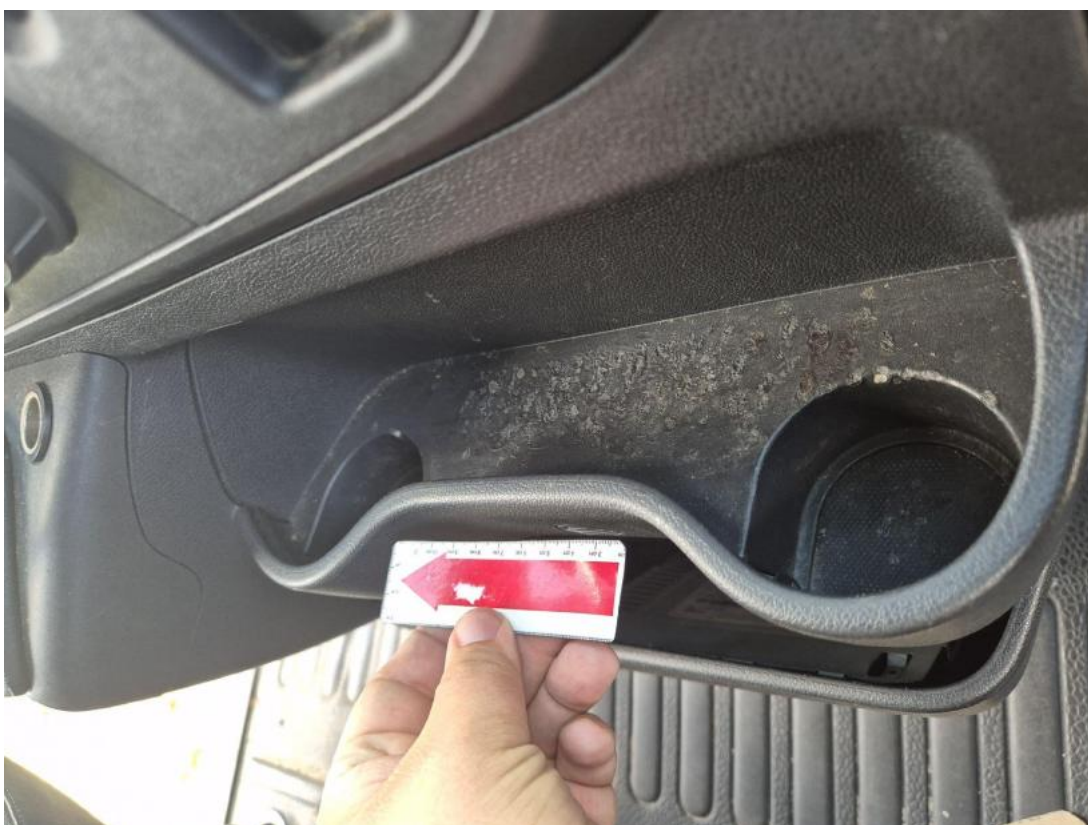
**Fot. 100**

Konsola środkowa - Rysa/odprysk 1

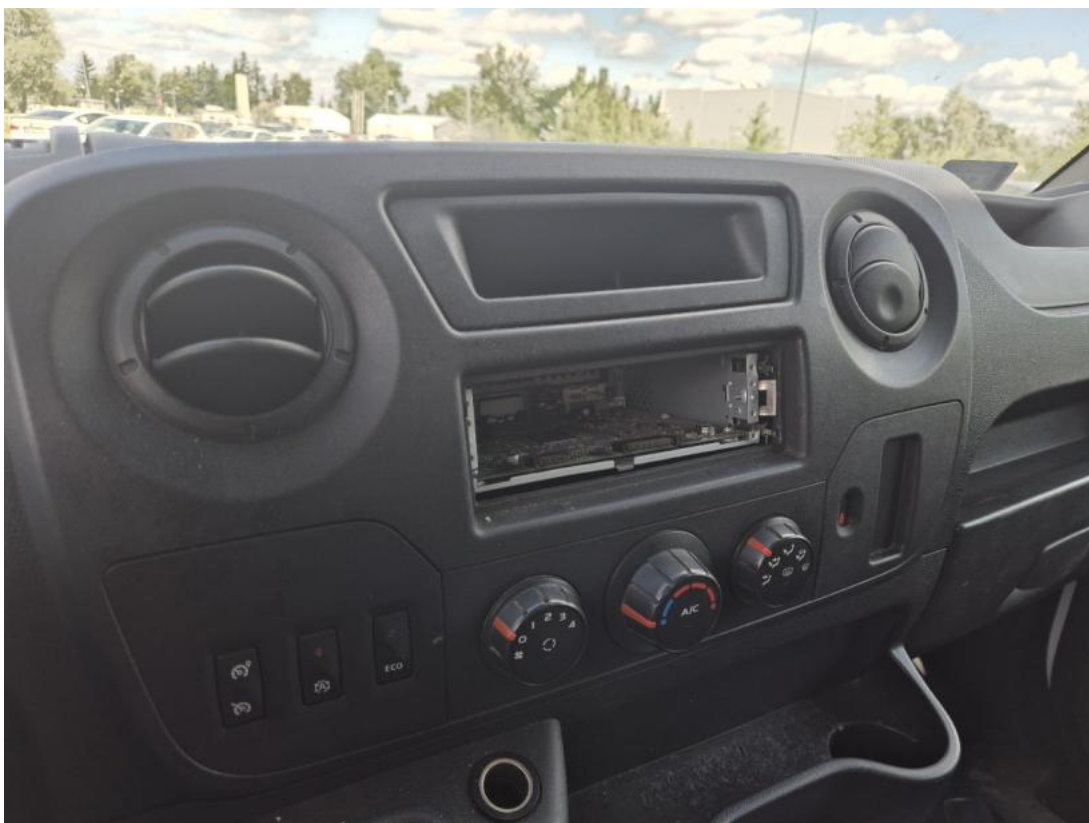
**Fot. 101**

Konsola środkowa - Inne 1

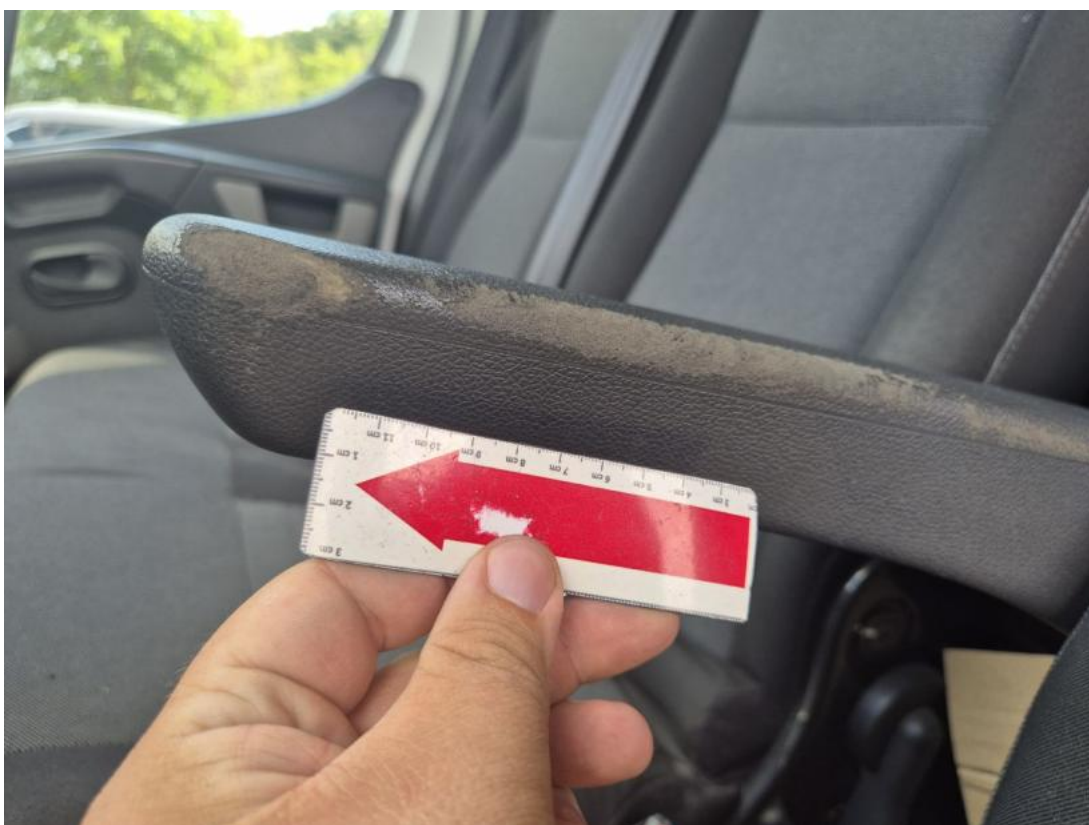
**Fot. 102**

Fotel prz. lew. - Rysa/odprysk 1

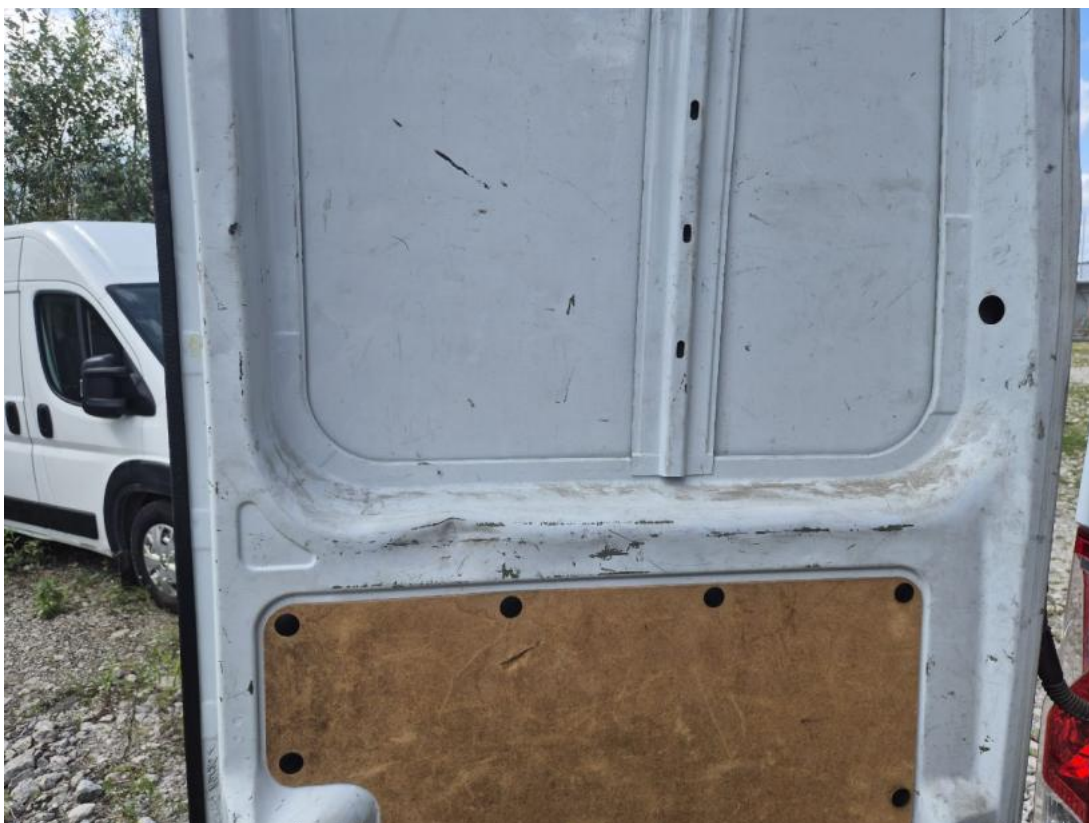
**Fot. 109**

Drzwi tyłu lewe - Inne 1

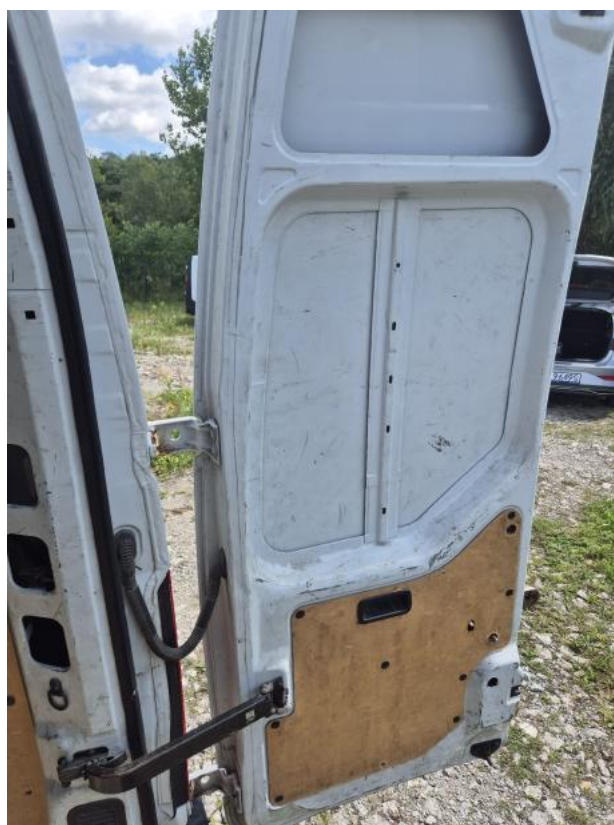
**Fot. 110**

Drzwi tyłu prawe - Rysa/odprysk 1

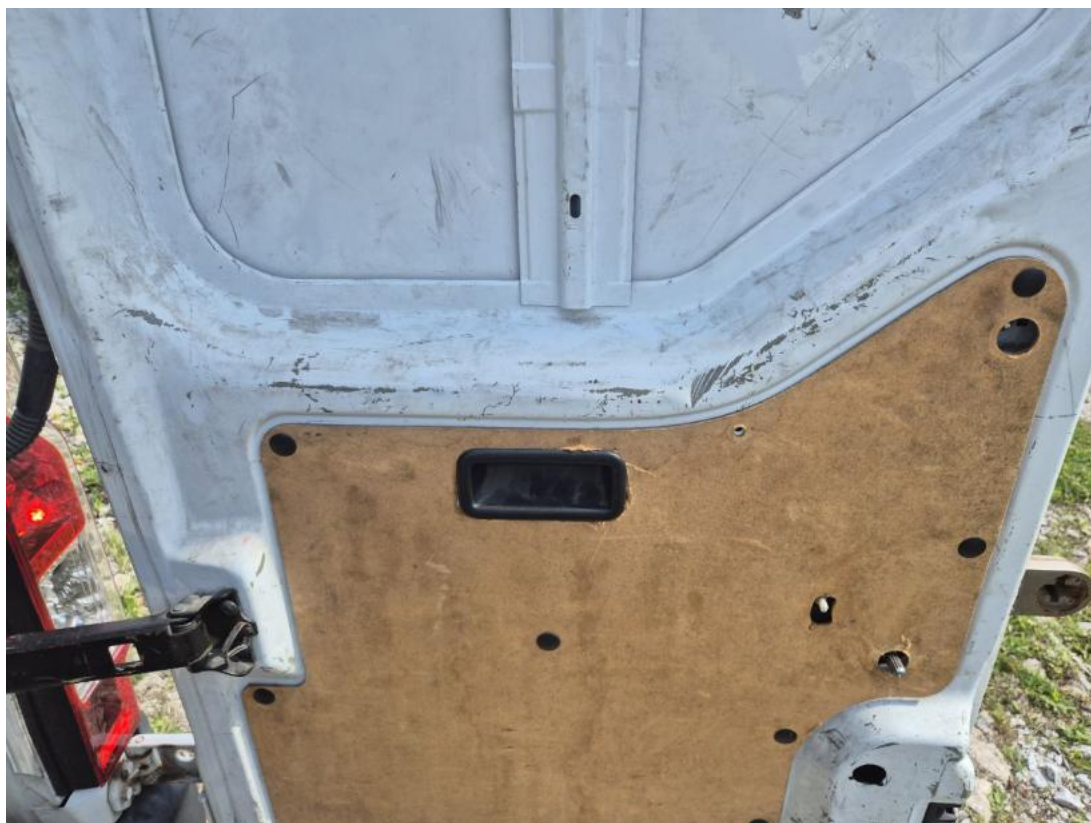
**Fot. 111**  
Drzwi tyłu prawe - Inne 1

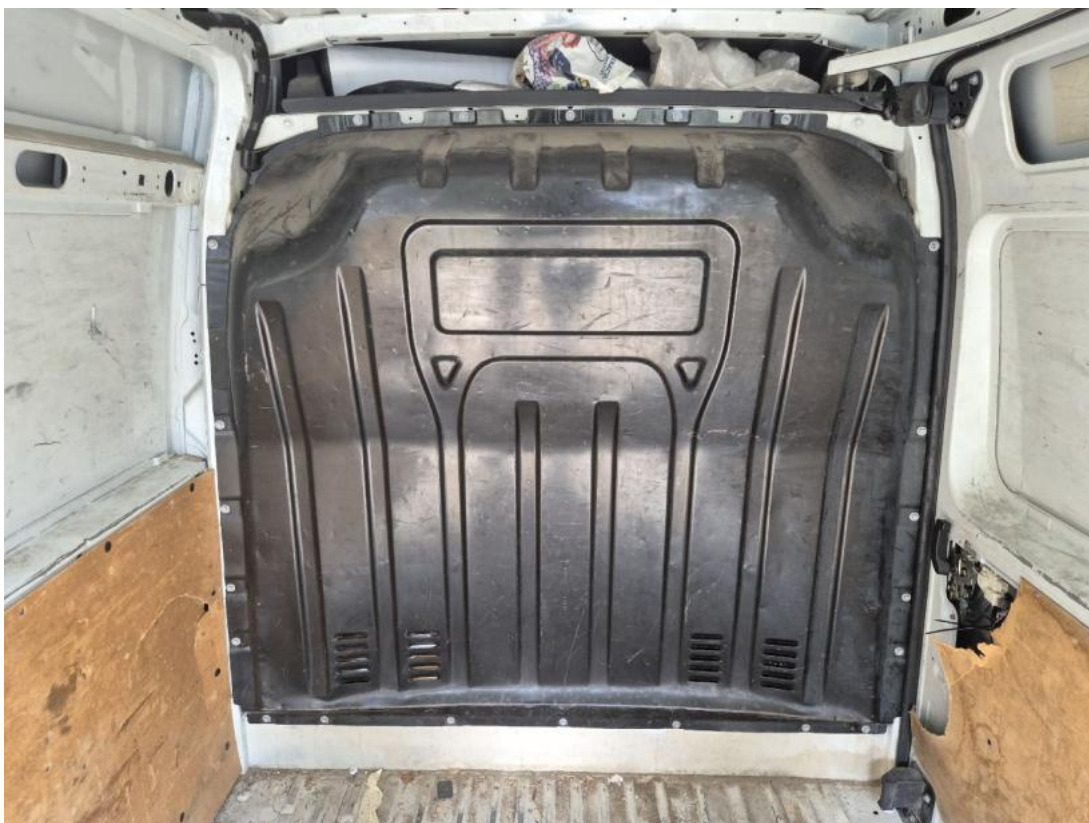
**Fot. 113**

Ściana działowa - Rysa/odprysk 1

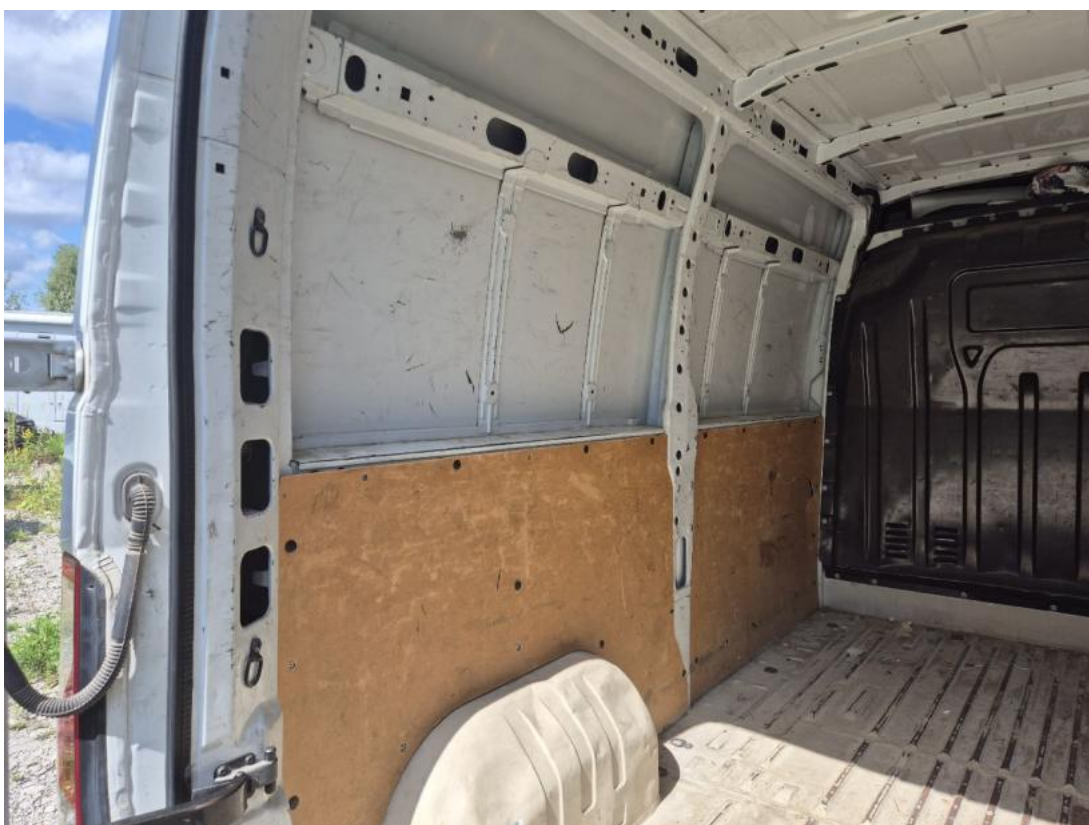
**Fot. 114**

Ściana lewa - Rysa/odprysk 1

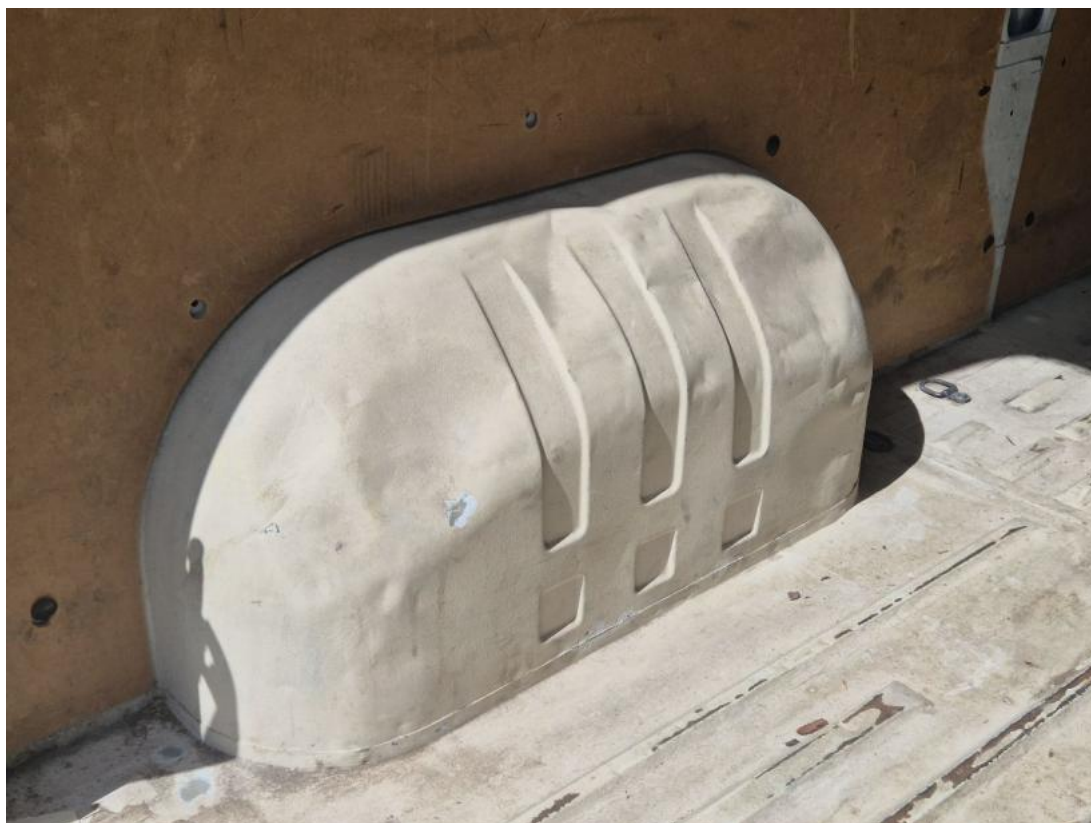
**Fot. 115**

Ściana lewa - Wgniecenie/odkształcenie 1
