Zustandsbericht**Auftraggeber**Einfach. Ertragreich. 2trde.
SLL Automotive Group GmbH
Erika-Mann-Str. 63
80636 München

Besichtigungsdatum: 18.8.2025

TÜVNORD**TÜV NORD Autoservice GmbH - Wurster Straße 92 - 27580 Bremerhaven**

4. Allgemeiner FahrzeugzustandServicenachweis vorhanden ja: nein: ServicenachweisFahrgestellnummer WF0RXXWPGRGY87638
Fahrzeugtyp: Ford Transit Connect 74 kW

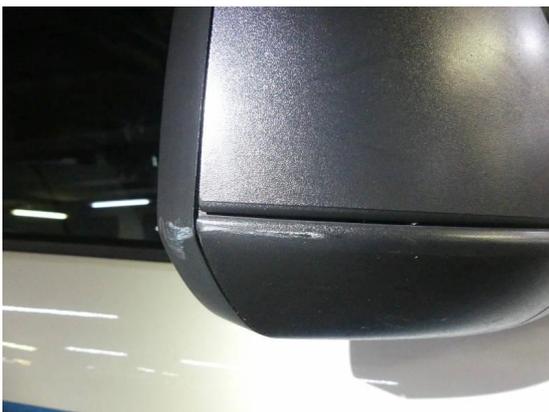
Bild 3: Karosserie / Spiegelkappe rechts Kratzer

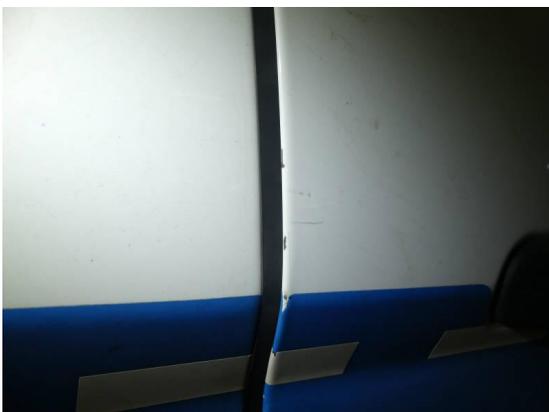
Bild 5: Karosserie / Tür vorne rechts Kratzer

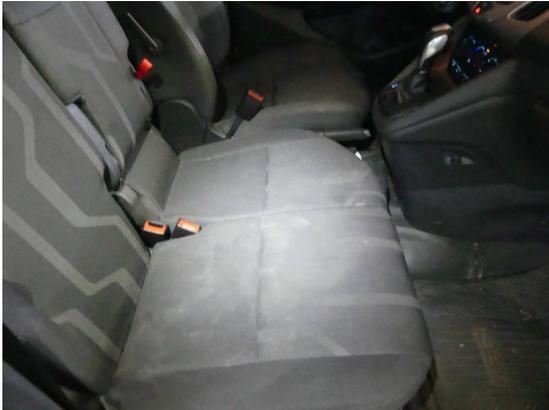
Bild 7: Innenraum / Sitzpolster verschmutzt

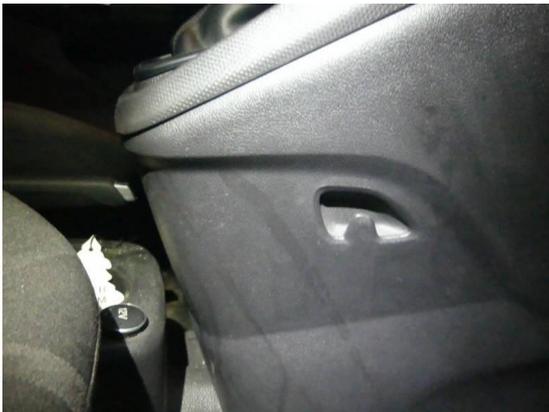
Bild 9: Innenraum / Sitzpolster verschmutzt

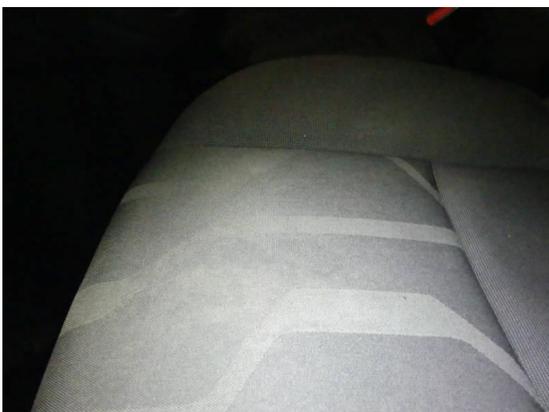
Bild 11: Innenraum / Sitzpolster verschmutzt

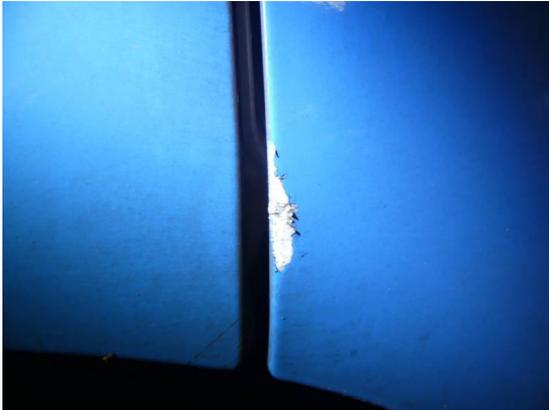
Bild 13: Karosserie / Schiebetür rechts Kratzer

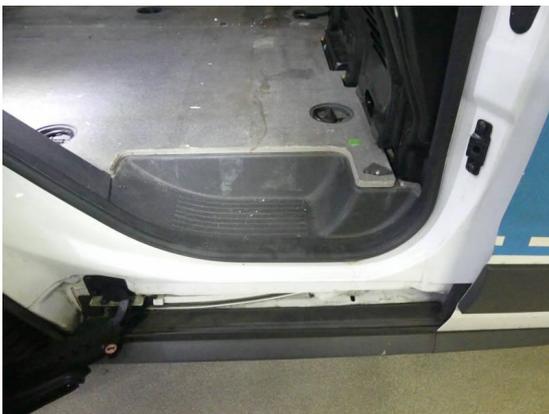
Bild 15: Karosserie / Einstieg hinten rechts Kratzer

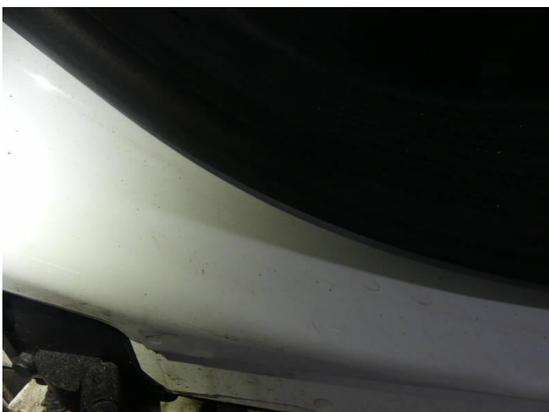
Bild 17: Karosserie / Einstieg hinten rechts Kratzer

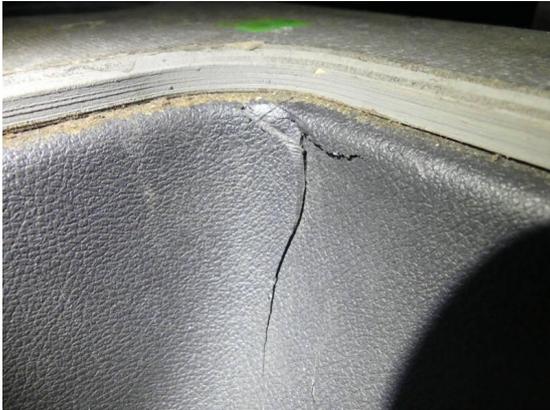
Bild 19: Innenraum / Verkleidung Einstieg hinten rechts gebrochen

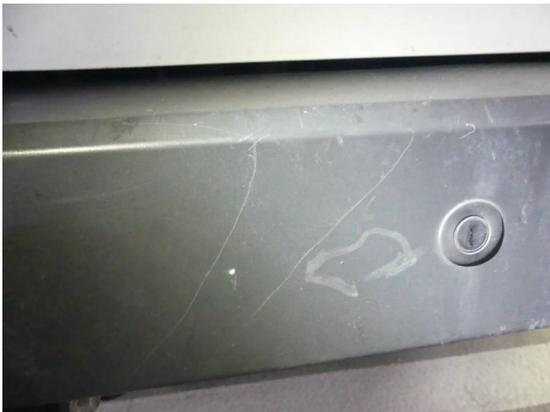
Bild 21: Karosserie / Stoßfänger hinten leicht deformiert und leichte Kratzer

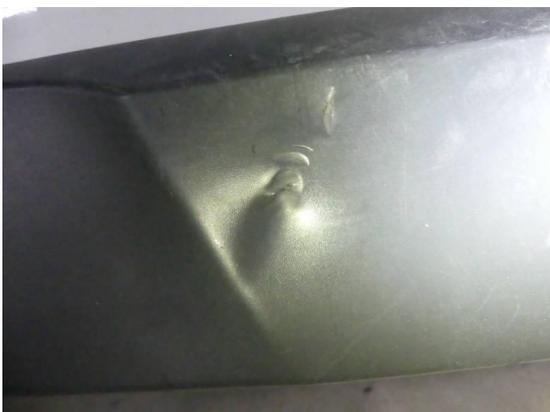
Bild 23: Karosserie / Stoßfänger hinten leicht deformiert und leichte Kratzer

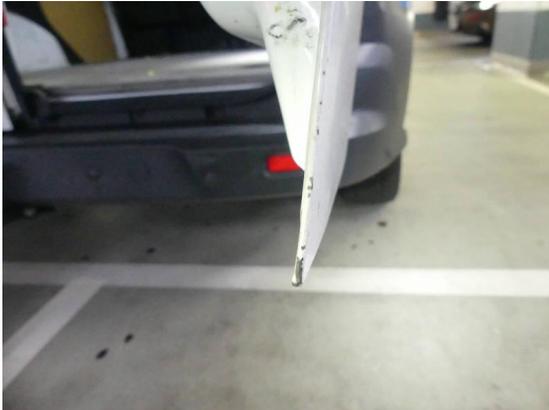
Bild 25: Karosserie / Hecktür rechts Kratzer+Dellen

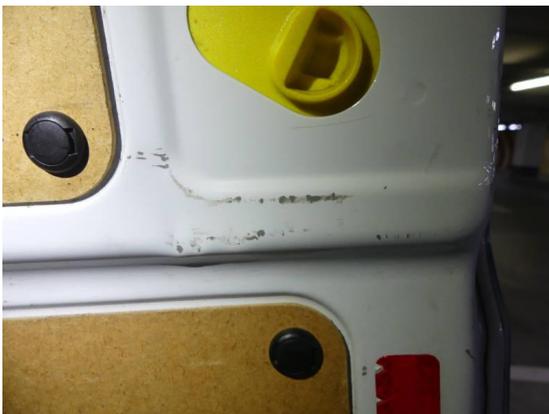
Bild 27: Karosserie / Hecktür rechts Kratzer+Dellen

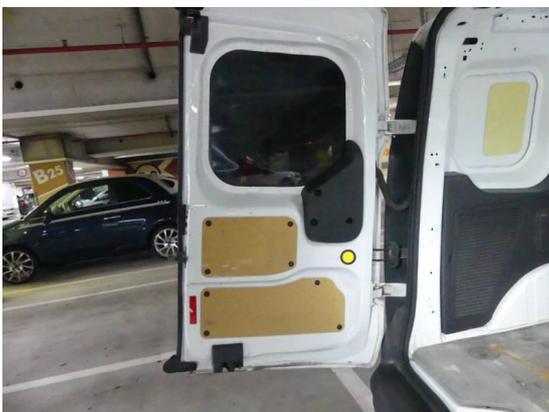
Bild 29: Karosserie / Hecktür links Kratzer+Dellen

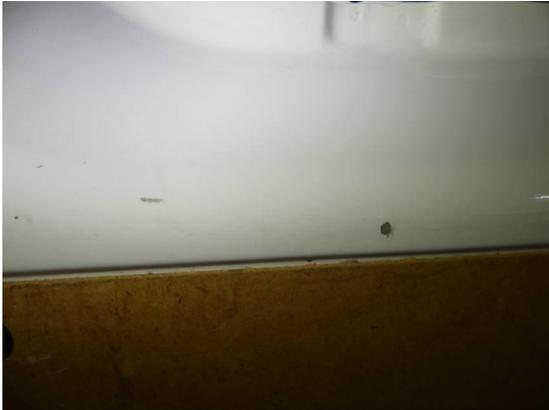
Bild 31: Karosserie / Hecktür links Kratzer+Dellen

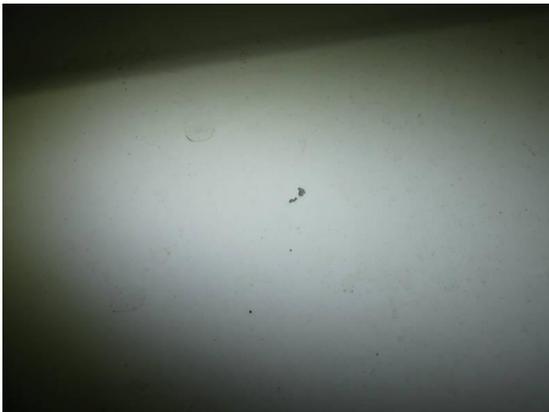
Bild 33: Karosserie / Fondseite links Steinschlag

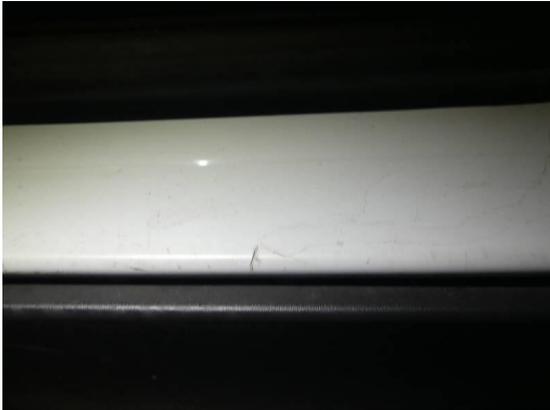
Bild 37: Karosserie / Einstieg vorne links Kratzer

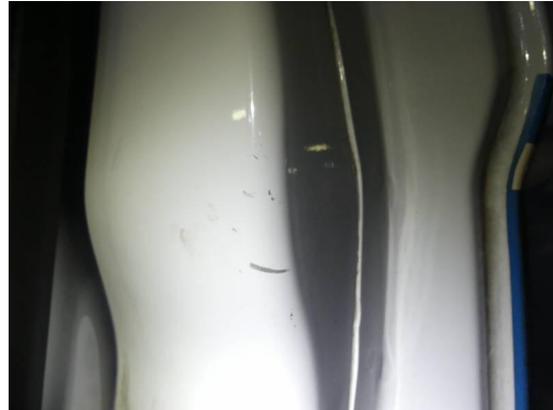
Bild 38: Karosserie / Einstieg vorne links Kratzer

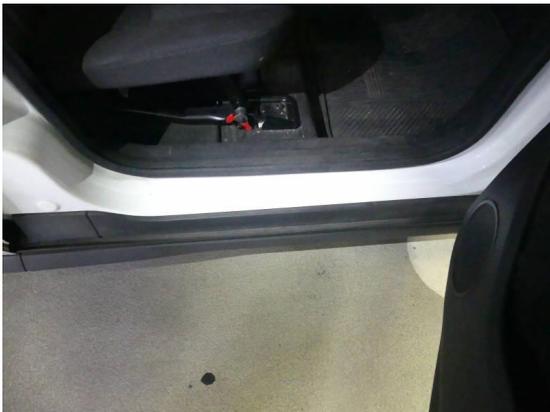
Bild 39: Karosserie / Einstieg vorne rechts
Kratzer+Delle

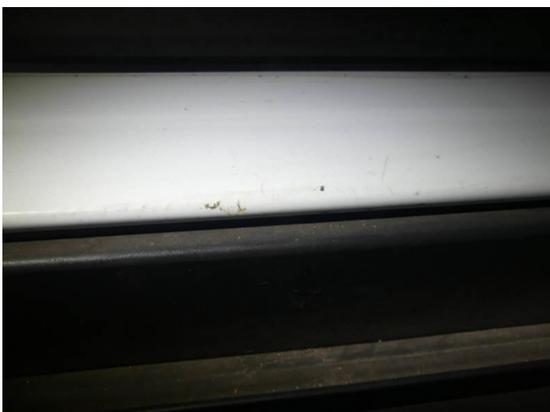
Bild 41: Karosserie / Einstieg vorne rechts
Kratzer+Delle

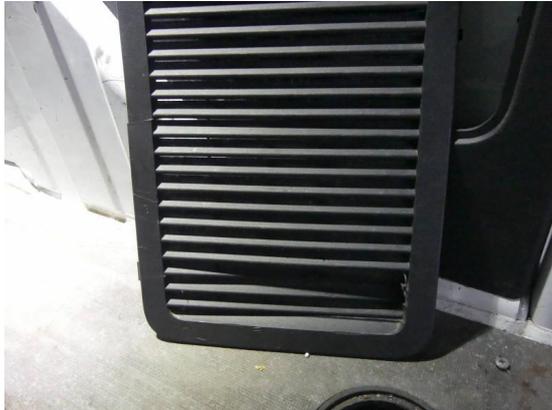
Bild 43: Innenraum / Verkleidung Laderaum hinten rechts gebrochen

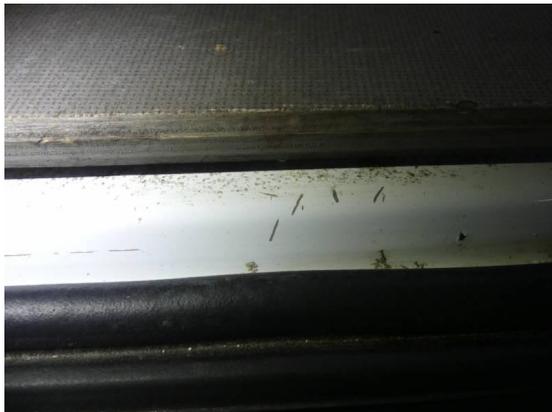
Bild 45: Innenraum / Laderaum Kratzer+Dellen

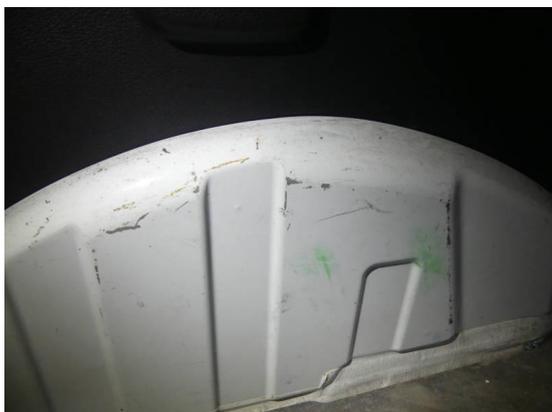
Bild 47: Innenraum / Laderaum Kratzer+Dellen

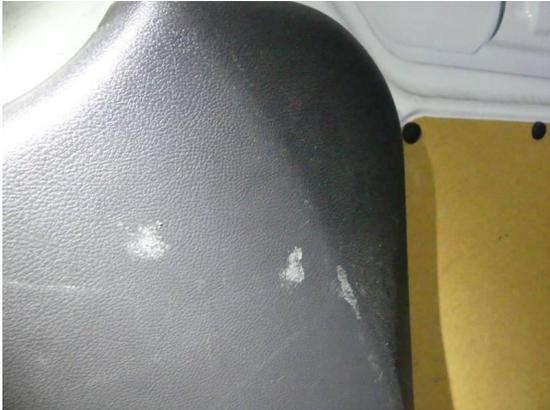
Bild 49: Innenraum / Laderaum Kratzer+Dellen

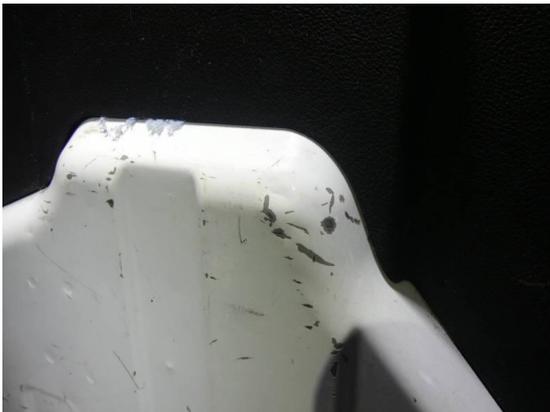
Bild 51: Innenraum / Laderaum Kratzer+Dellen

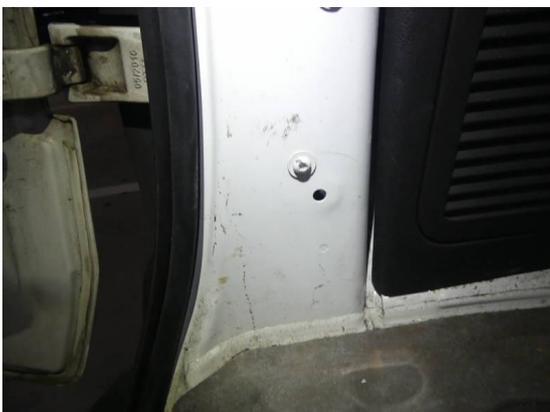
Bild 53: Innenraum / Laderaum Kratzer+Dellen

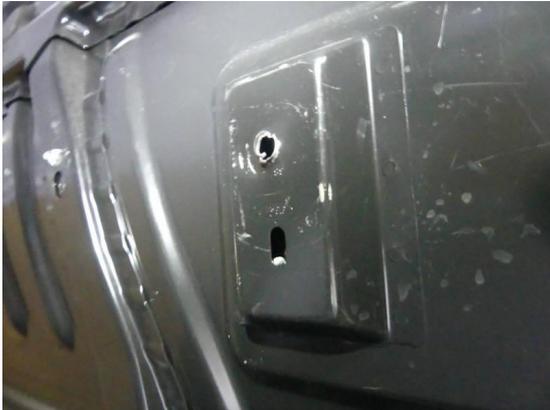
Bild 55: Innenraum / Laderaum Kratzer+Dellen

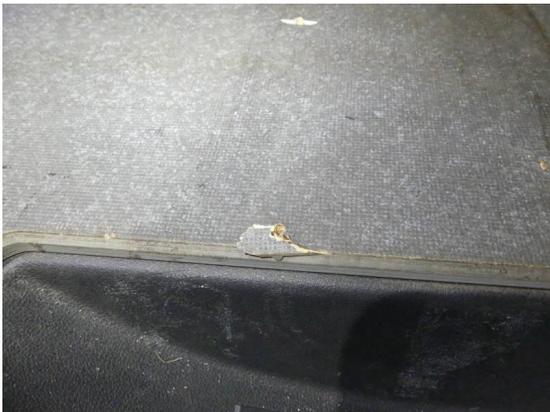
Bild 57: Innenraum / Laderaum Kratzer+Dellen

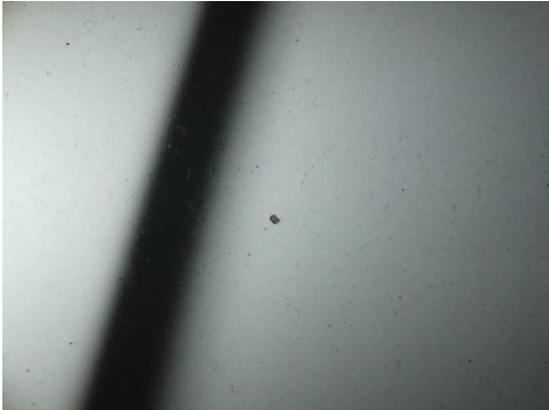
Bild 67: Karosserie / Motorhaube Steinschläge

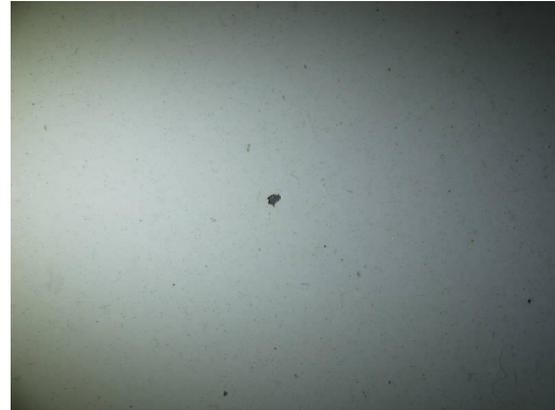
Bild 68: Karosserie / Motorhaube Steinschläge

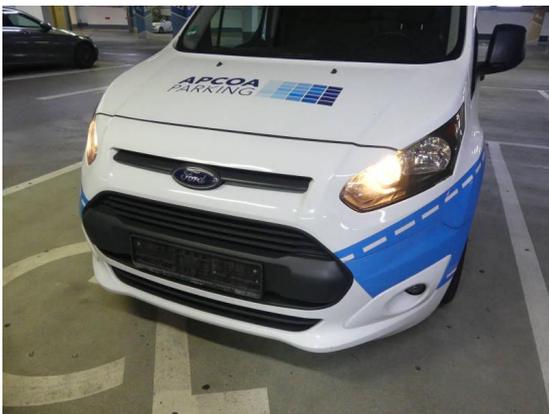
Bild 69: Karosserie / Stoßfänger vorne Einpassung ungenau/nicht befestigt + Kratzer

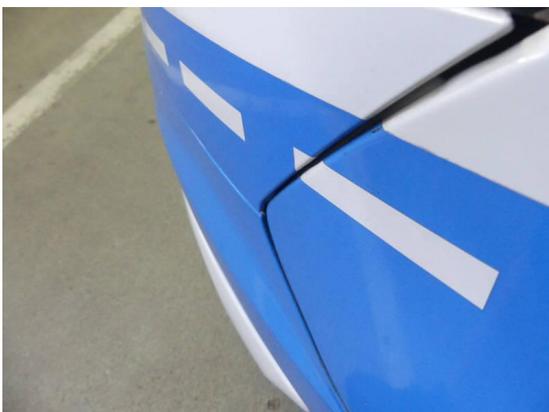
Bild 71: Karosserie / Stoßfänger vorne Einpassung ungenau/nicht befestigt + Kratzer

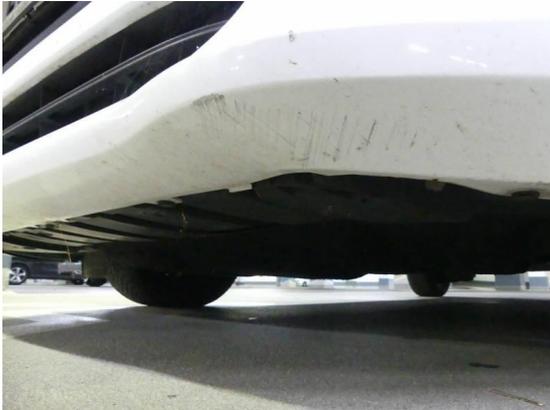
Bild 73: Karosserie / Stoßfänger vorne Einpassung ungenau/nicht befestigt + Kratzer

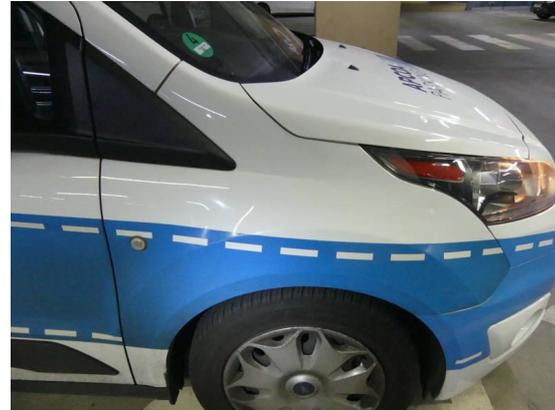
Bild 74: Karosserie / Kotflügel vorne rechts Steinschlag

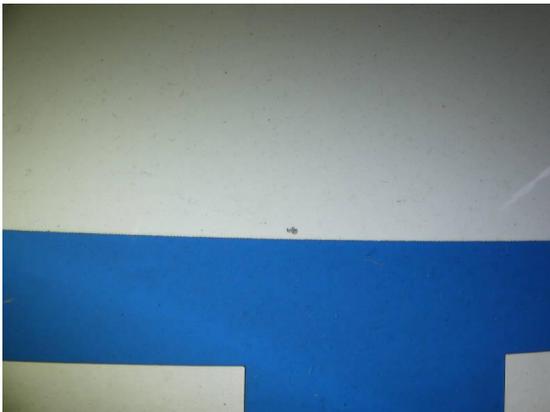
Bild 75: Karosserie / Kotflügel vorne rechts Steinschlag
