## Raport z oględzin pojazdu

| Numer raportu | 210799/8/25-3705 | Data raportu | 29-08-2025 |

| Marka, model | DACIA Duster 18-21 |
| Numer rejestracyjny | WD5786N |

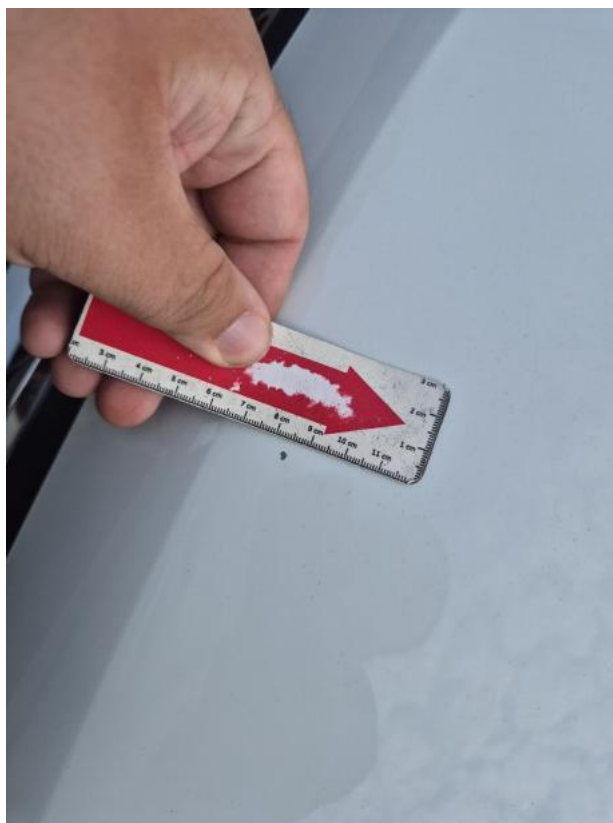
**Fot. 33**

| 6 | Pokrywa przednia | odpryski lakieru, wgniecenia eksploatacyjne | | |

Pokrywa komory silnika - Rysa/odprysk 1

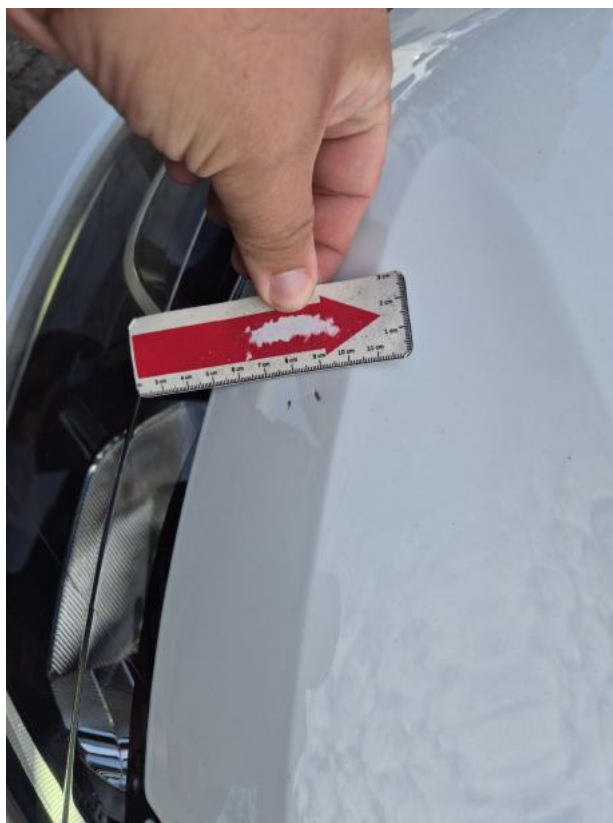
**Fot. 35**

Pokrywa komory silnika - Wgniecenie/odkształcenie 1

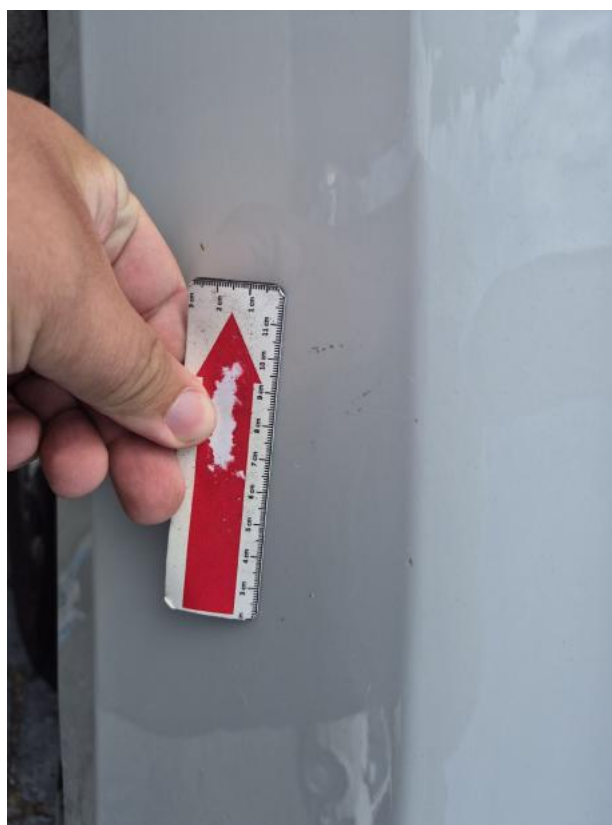
**Fot. 38**

| 5 | Błotnik przedni R | odpryski lakieru | | |

Łótnik przedni P - Rysa/odprysk 1

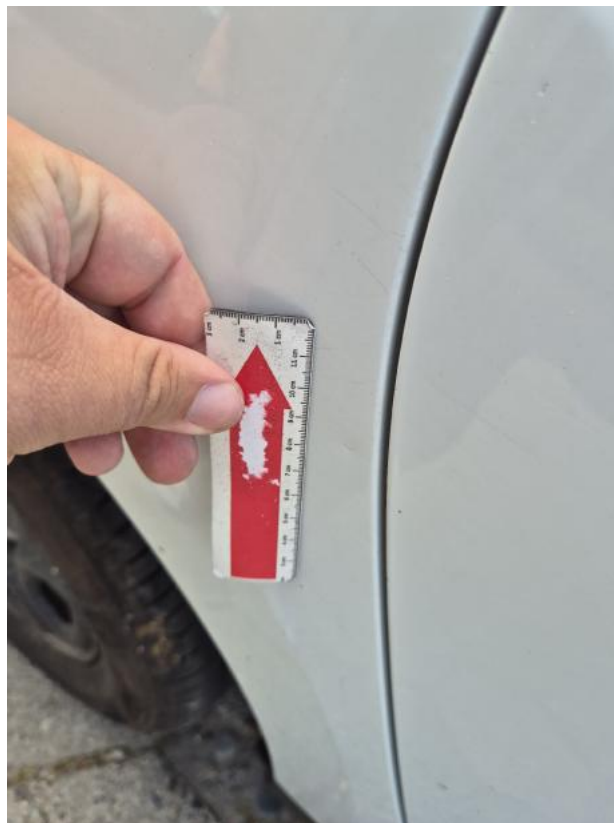
**Fot. 46**

Błotnik tylny P / Ściana boczna P - Wgniecenie/odkształcenie 1

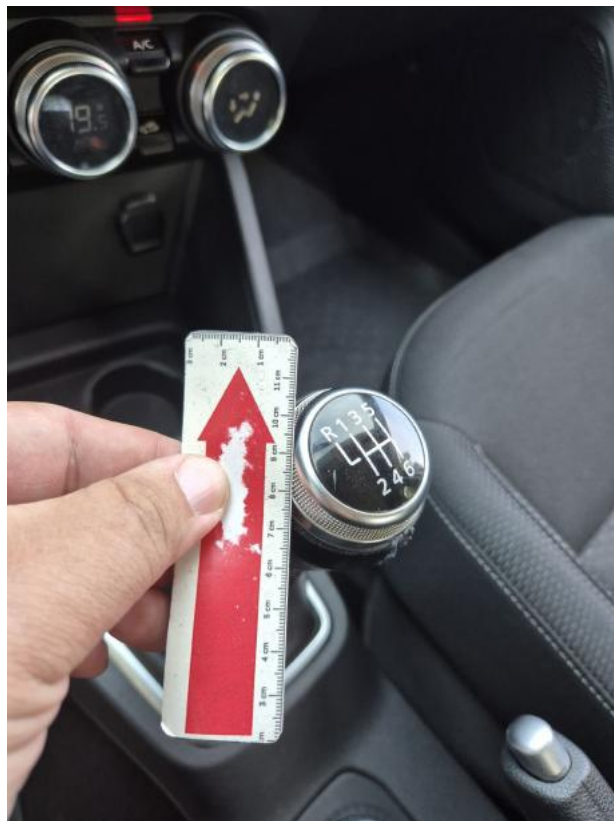
**Fot. 66**

Gałka dźwigni zmiany biegów - Rysa/odprysk 1

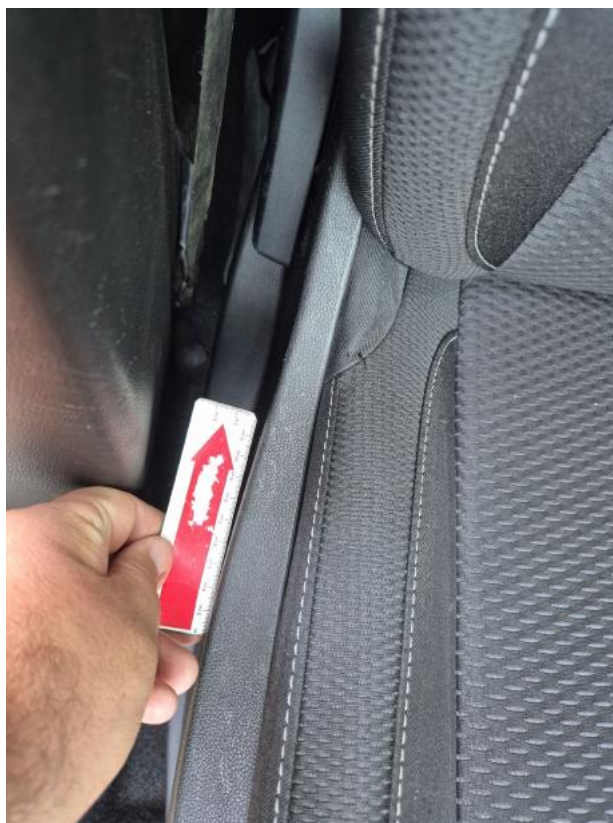
**Fot. 71**

Fotel prz. praw. - Rysa/odprysk 1

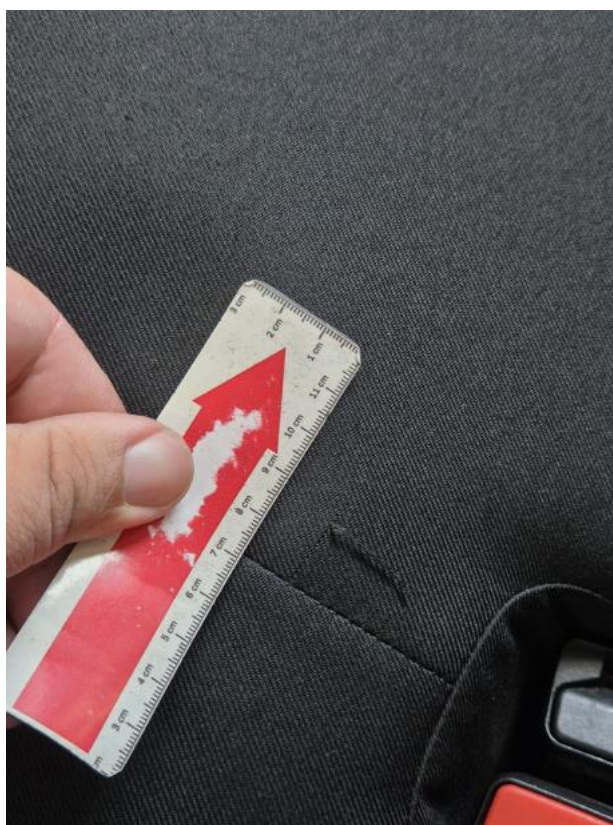
**Fot. 72**

Kanapa tyl. - Rysa/odprysk 1

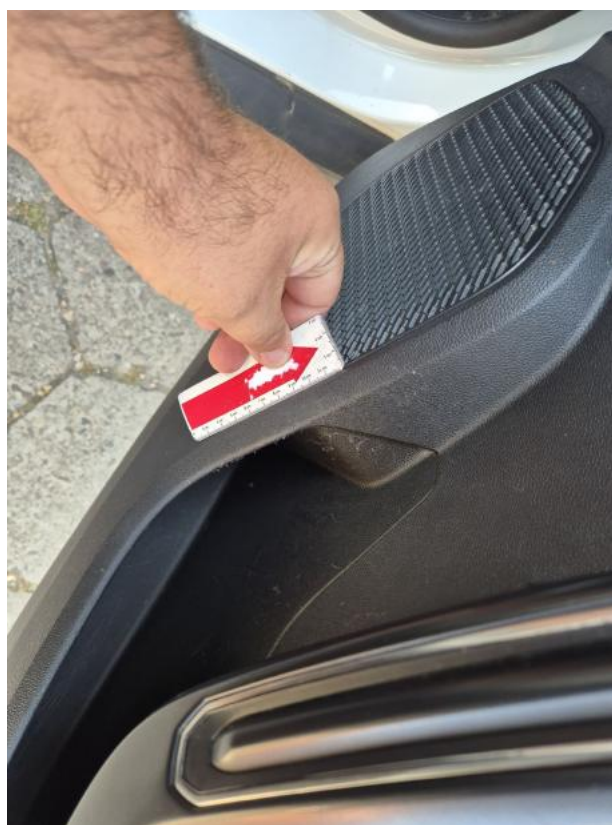
**Fot. 74**

Tapicerka drzwi przednich P - Rysa/odprysk 1

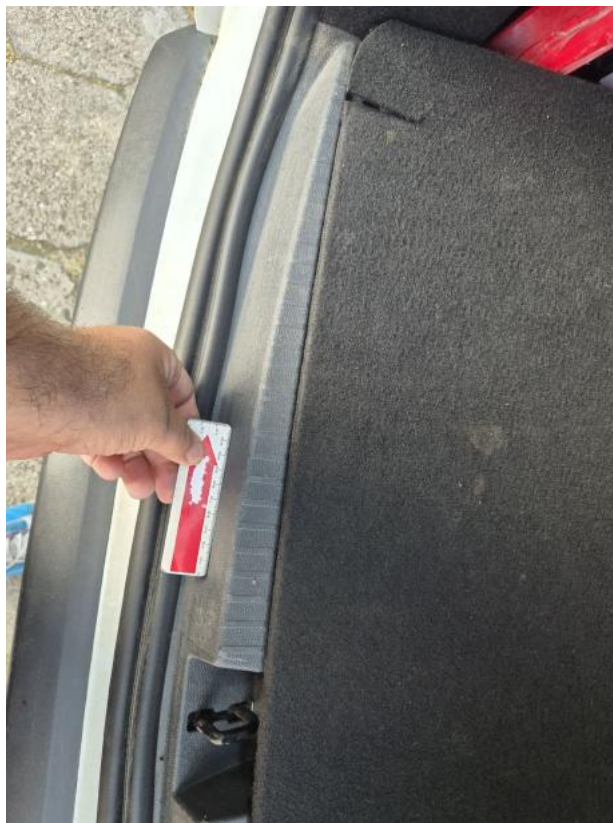
**Fot. 78**

Wykładzina podłogi bagażnika - Rysa/odprysk 1

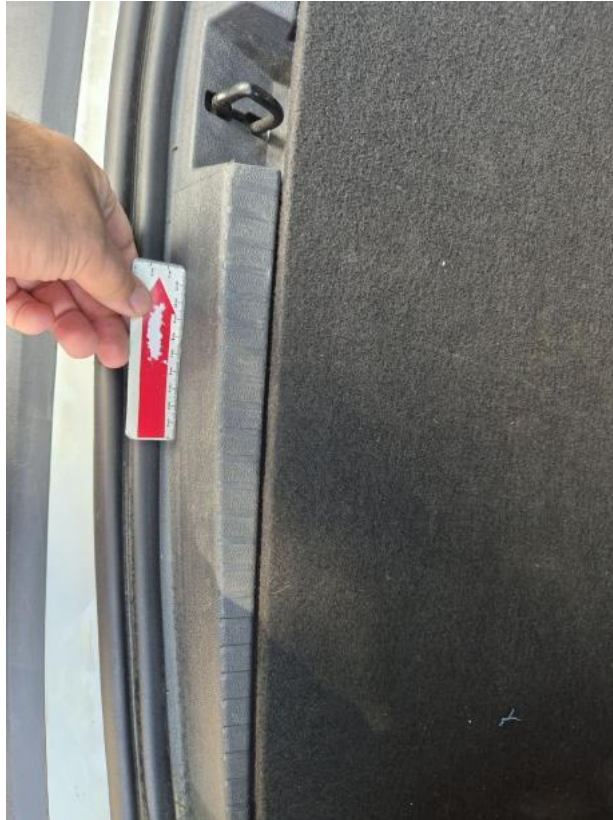
**Fot. 79**

Wykładzina podłogi bagażnika - Rysa/odprysk 2
