## Raport z oględzin pojazdu

| Numer raportu | 216163/9/25-11401 | Data raportu | 03-09-2025 |

| Numer identyfikacyjny (VIN) | <b>VF13FL01854649784</b> |
| Marka, model | RENAULT Trafic dCi 115 Euro ... |

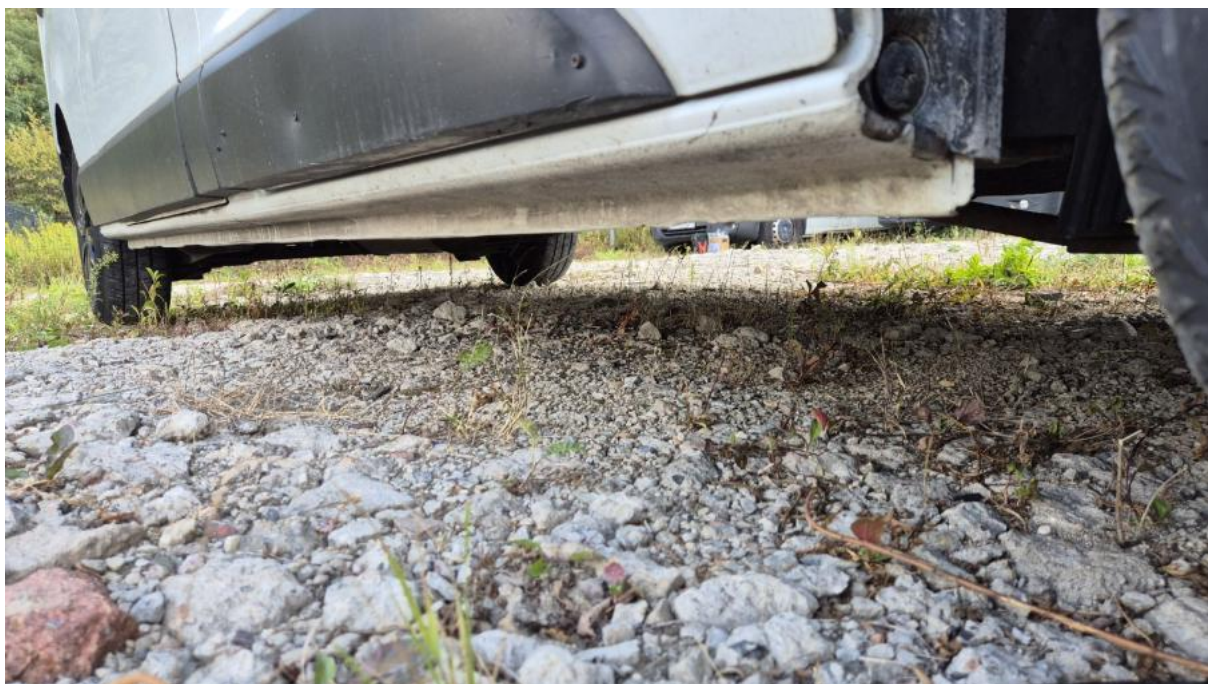
**Fot. 4**

| 27 | Próg R | ślady korozji | NA | 0.5 |

Próg prawy (widok od przodu)

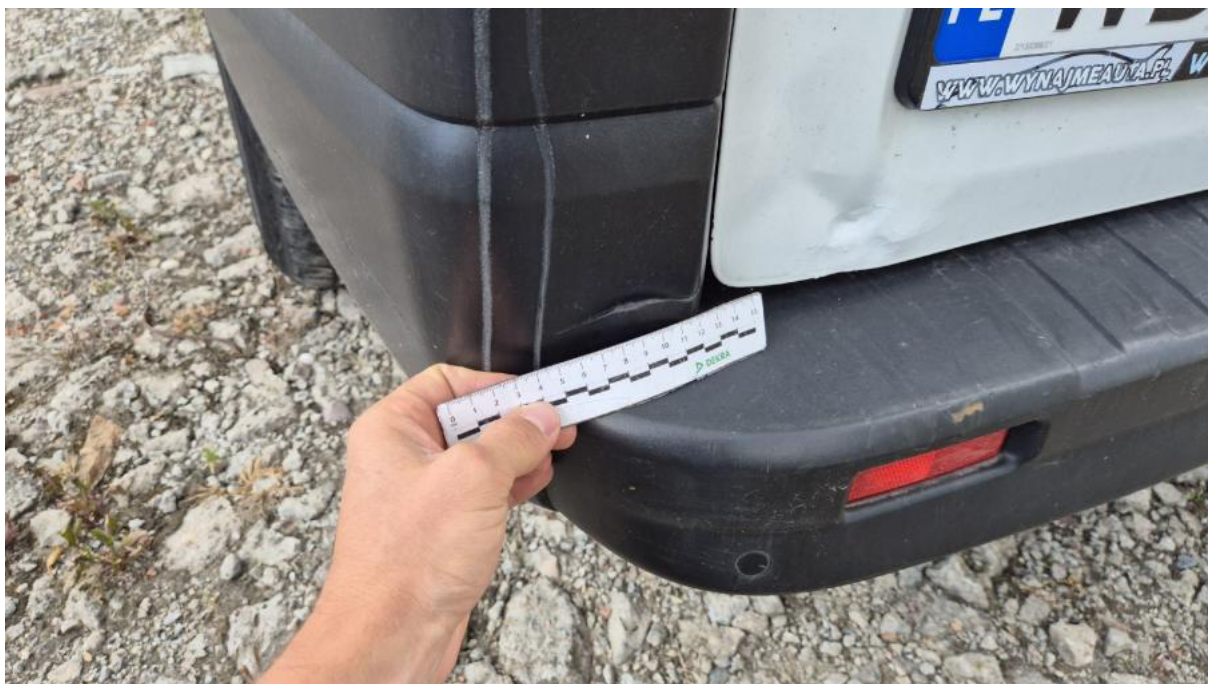
**Fot. 50**

Zderzak tylny - Wgniecenie/odkształcenie 1

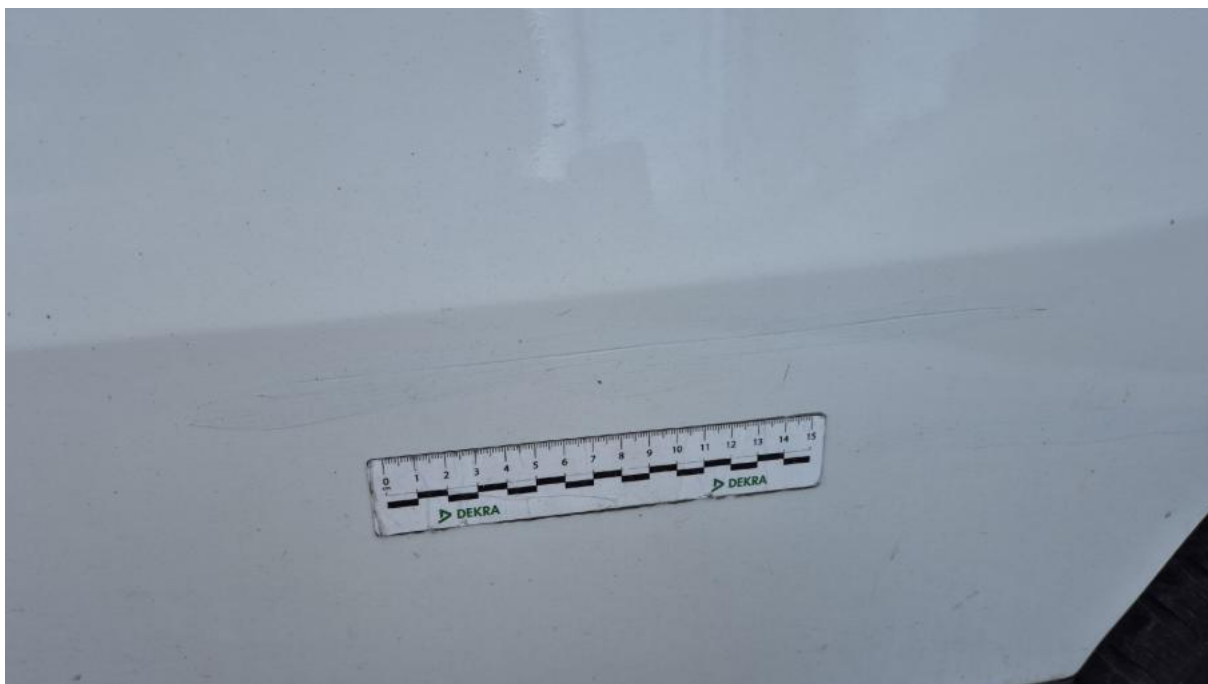
**Fot. 56**

| 22 | Sciana boczna L | wgniecenie/odkształcenie | NA | 2.5 |
| 23 | Błotnik tylny L | rysa/odprysk, wgniecenie/odkształcenie | NA | 1 |

Błotnik tylny L / Ściana boczna L - Inne 1

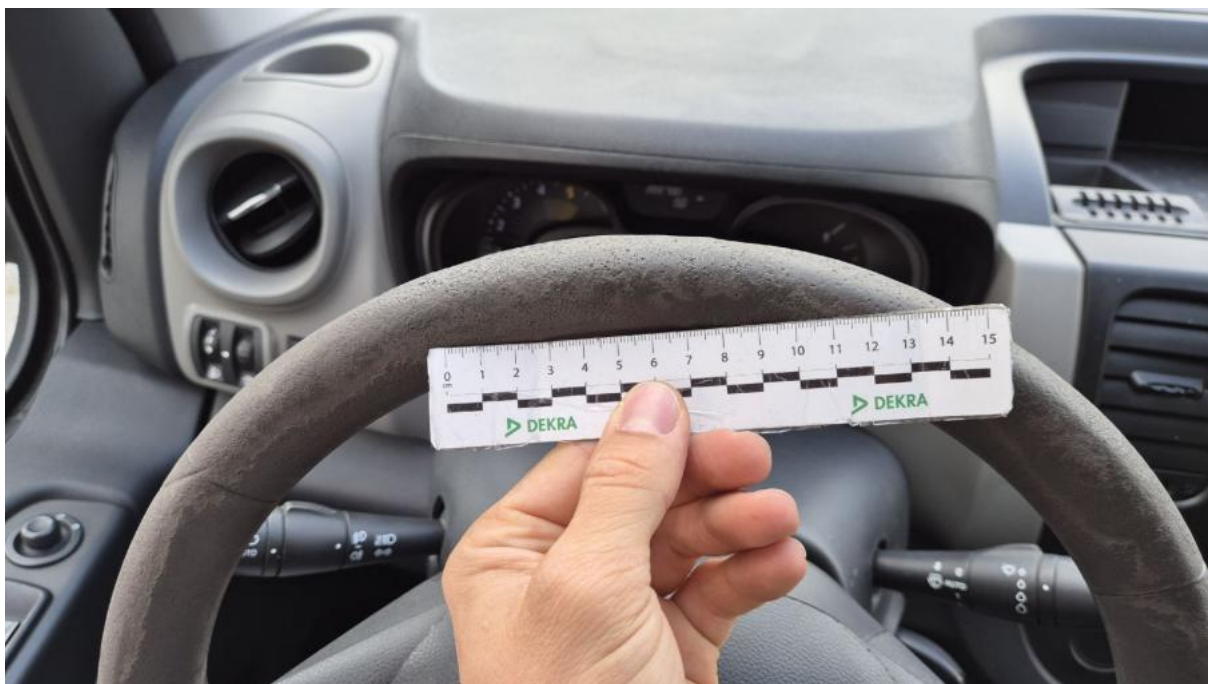
**Fot. 64**

| 34 | Kierownica przystosowana do Airbag | ubytki materiału | | |

Koło kierownicy - Inne 1

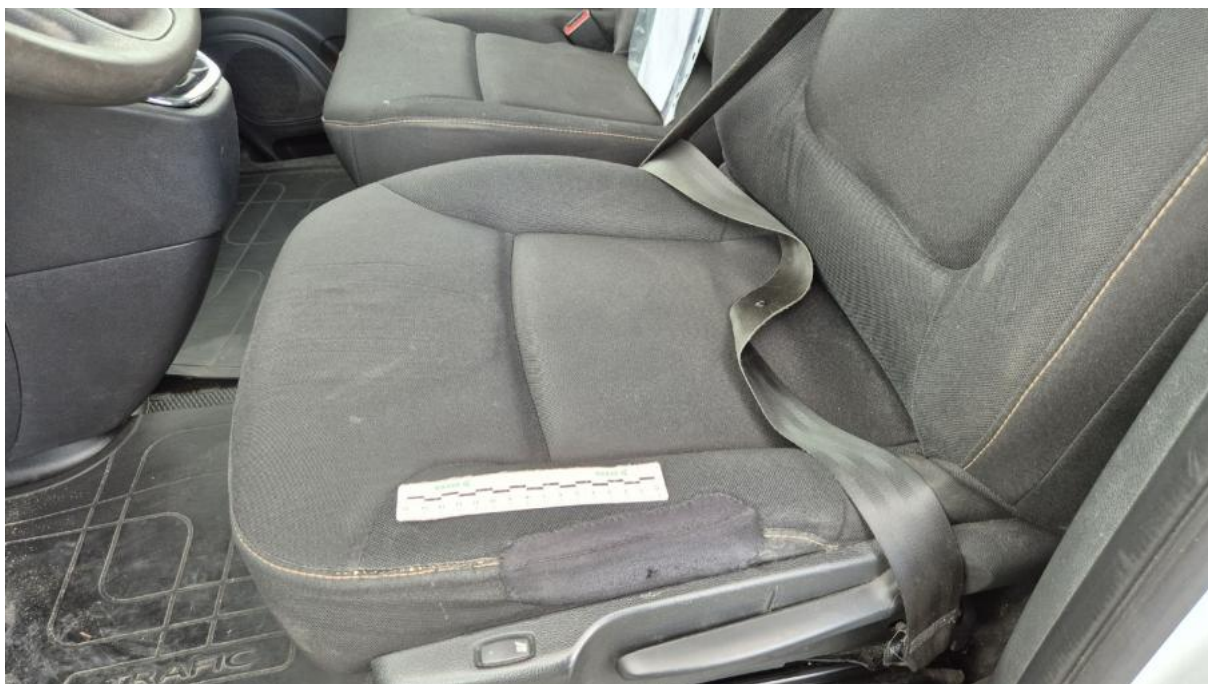
**Fot. 66**

Fotel prz. lew. - Inne 1

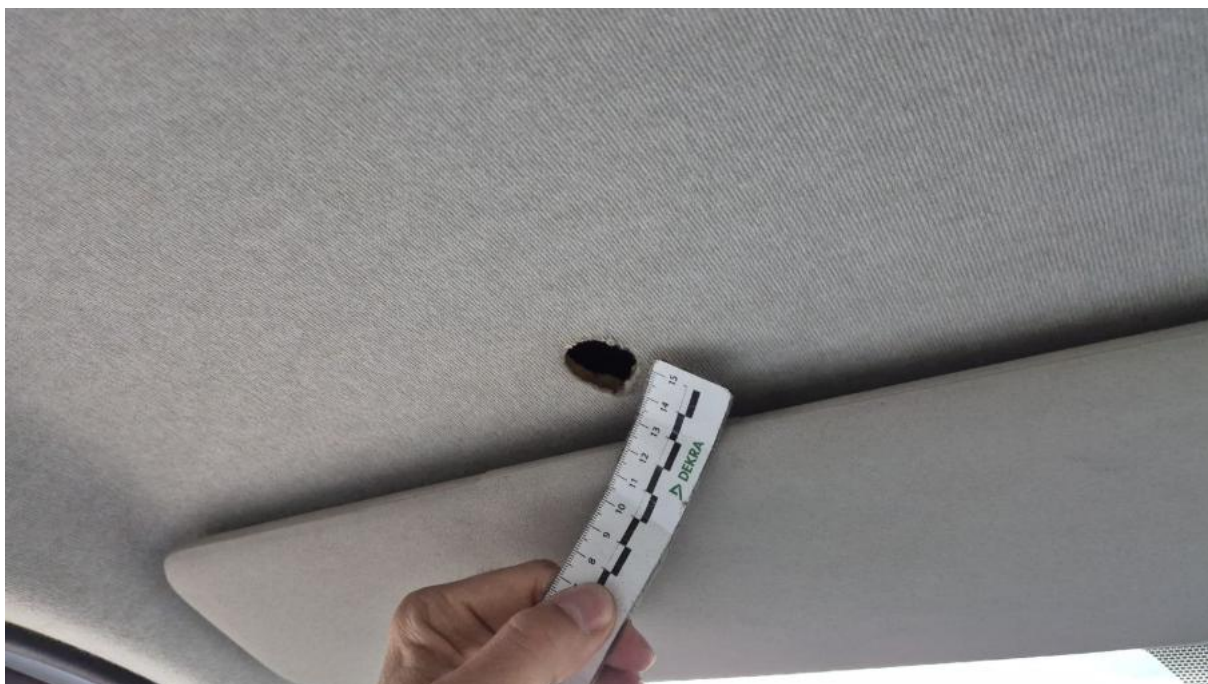
**Fot. 68**

| 14 | Podsufitka kabiny | nawiercony(e) otwór/otwory | WY | |

Podsufitka - Inne 1

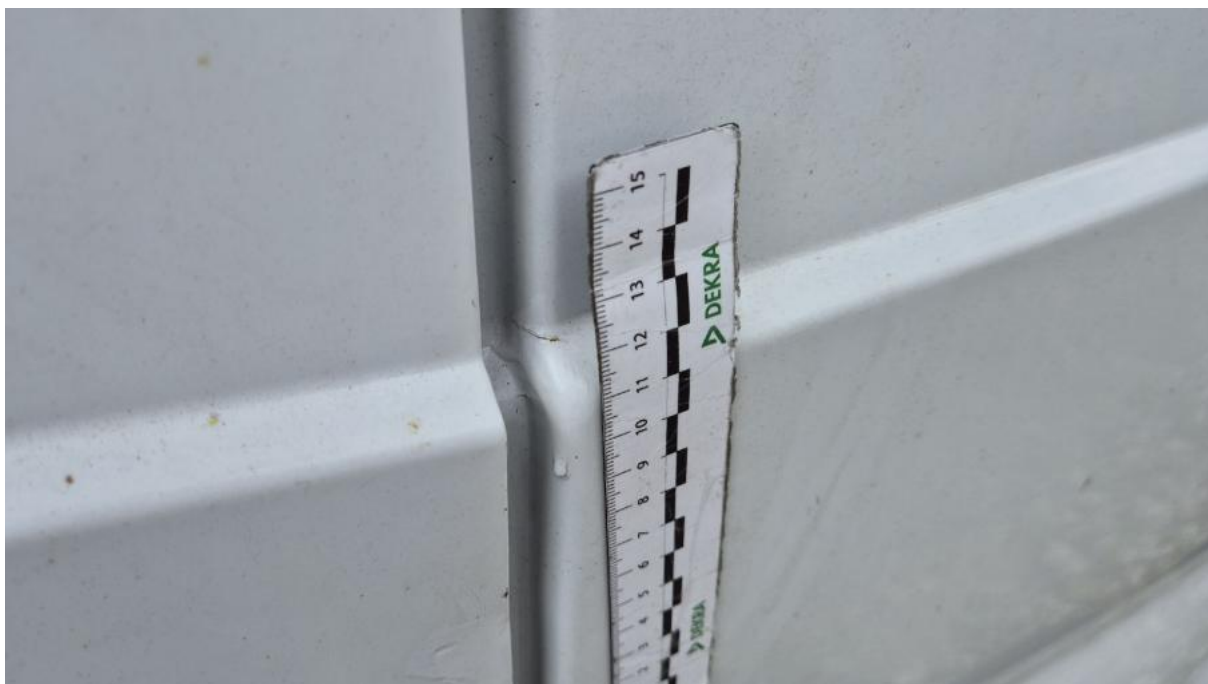
**Fot. 74**

| 25 | Drzwi tylne, skrzydło prawe R | rysa/odprysk, pęknięcie, ślady korozji | NA | 1 |

Drzwi tyłu prawe - Inne 1

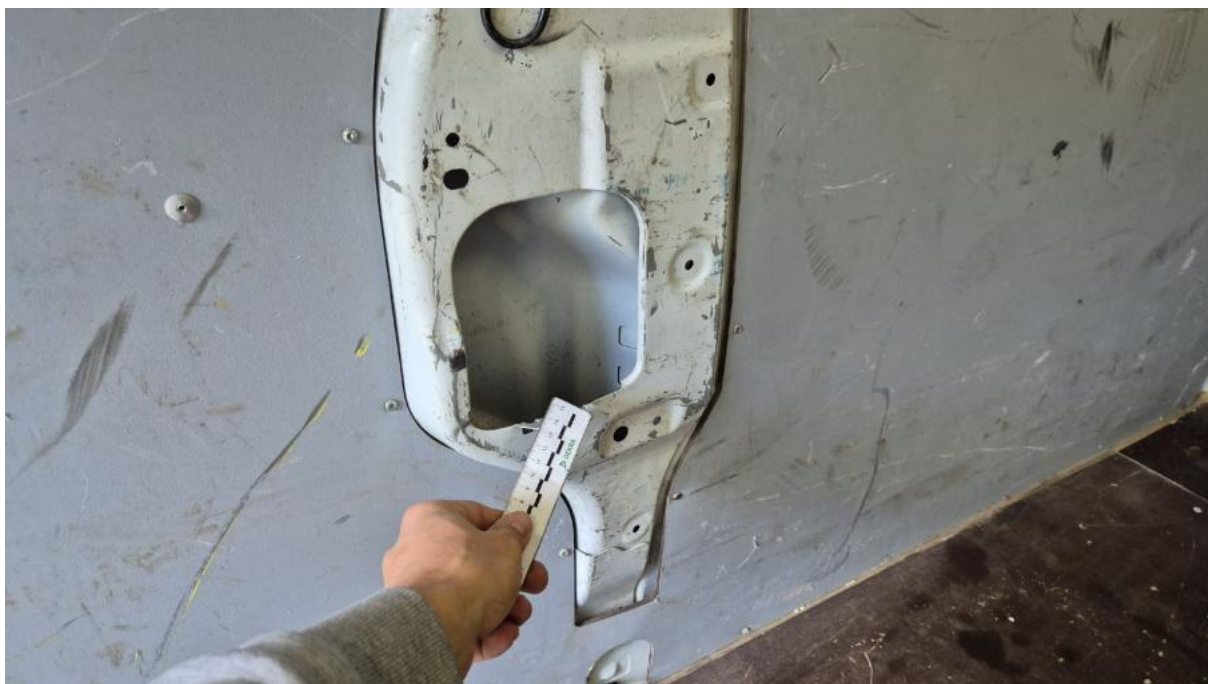
**Fot. 76**

Ściana lewa - Wgniecenie/odkształcenie 1
