## Raport z oględzin pojazdu

| Numer raportu | 06943/8/25-15201 | Data raportu | 29-08-2025 |

| Marka, model | OPEL Insignia B Grand Sport ... |

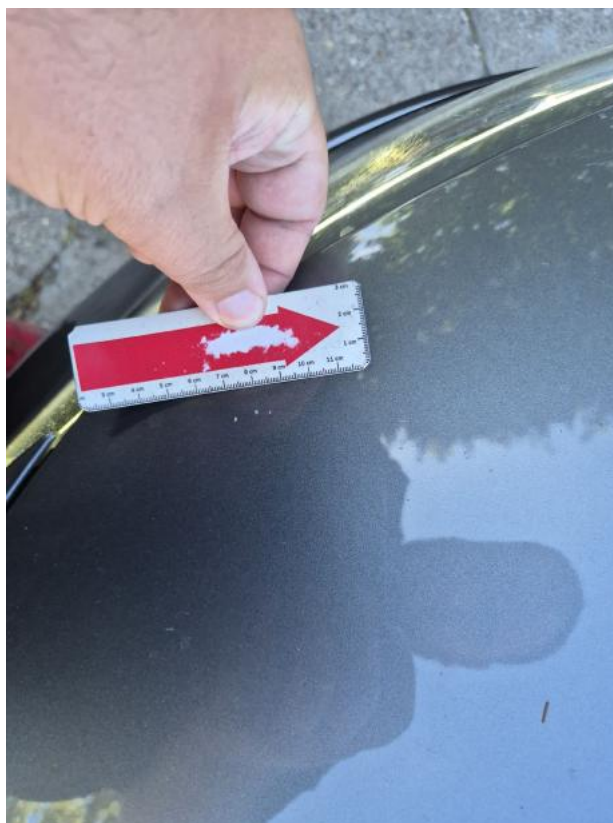
**Fot. 39**

| Poz. | Nazwa pozycji | Opis uszkodzeń | Kwalifik. | Naprawa [rbg] |
|---|---|---|---|---|
| 8 | Pokrywa przednia | odpryski lakieru | | |

Pokrywa komory silnika - Rysa/odprysk 1

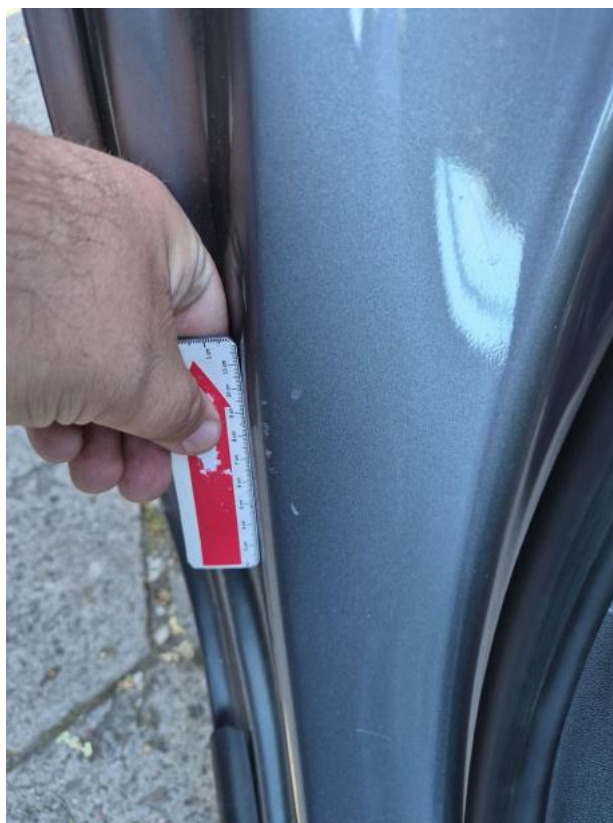
**Fot. 49**

Próg P - Rysa/odprysk 1

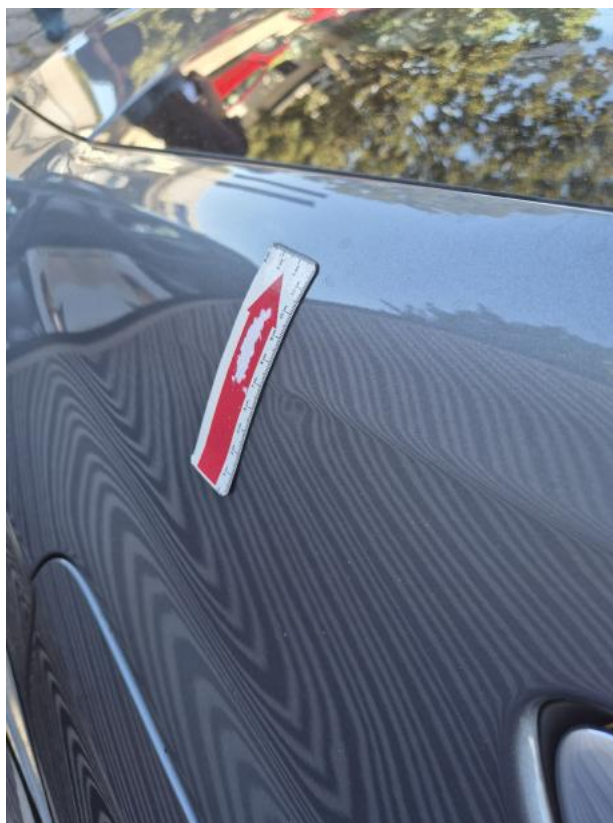
**Fot. 51**

Błotnik tylny P / Ściana boczna P - Wgniecenie/odkształcenie 2

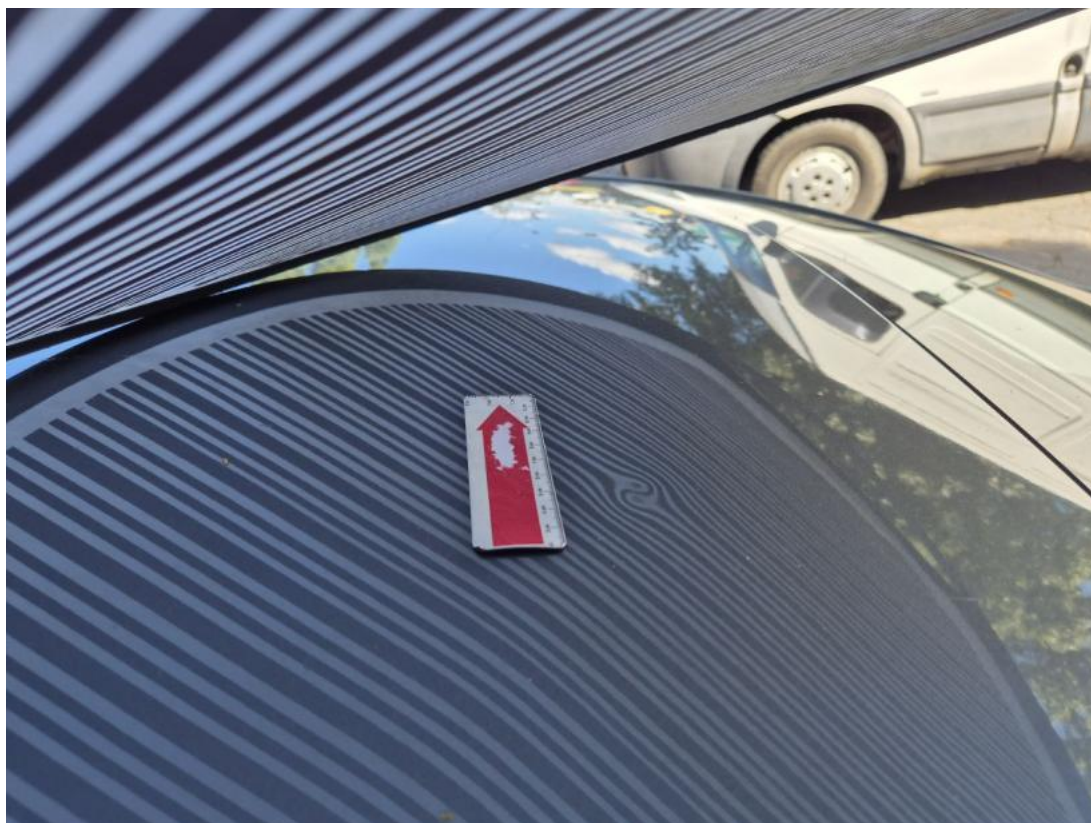
**Fot. 59**

Dach - zdjęcie poglądowe 1

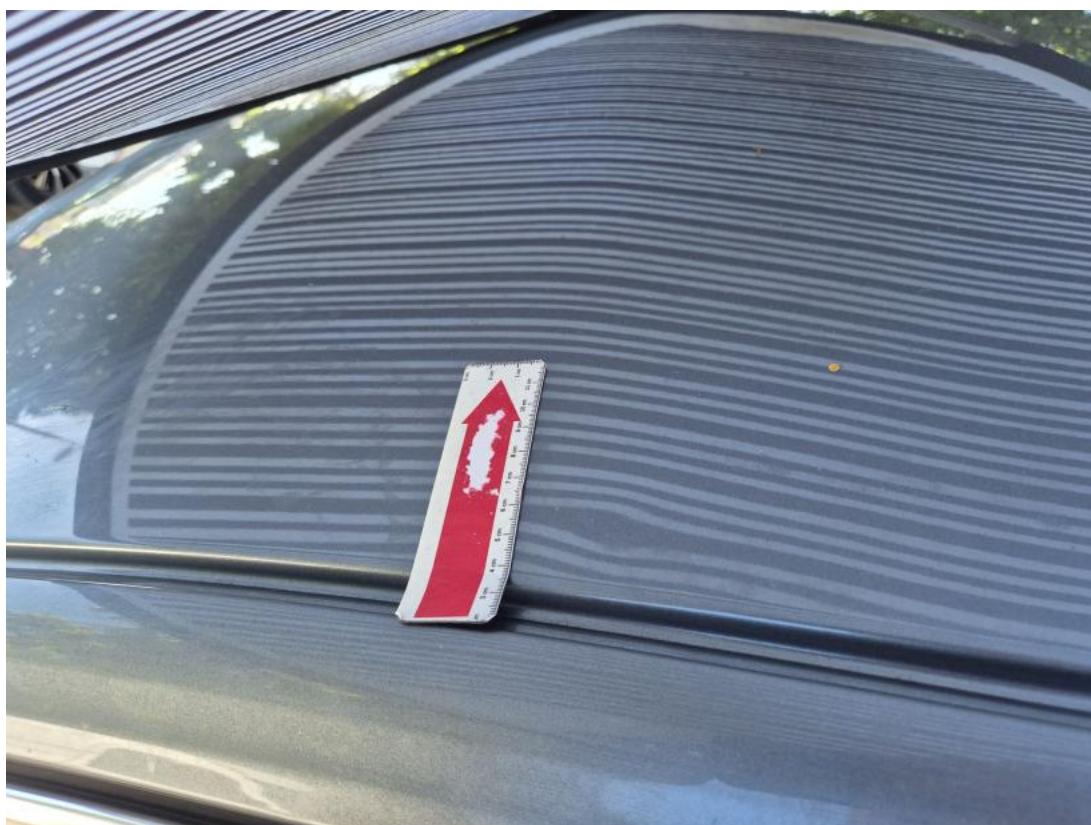
**Fot. 60**

Dach - zdjęcie poglądowe 2

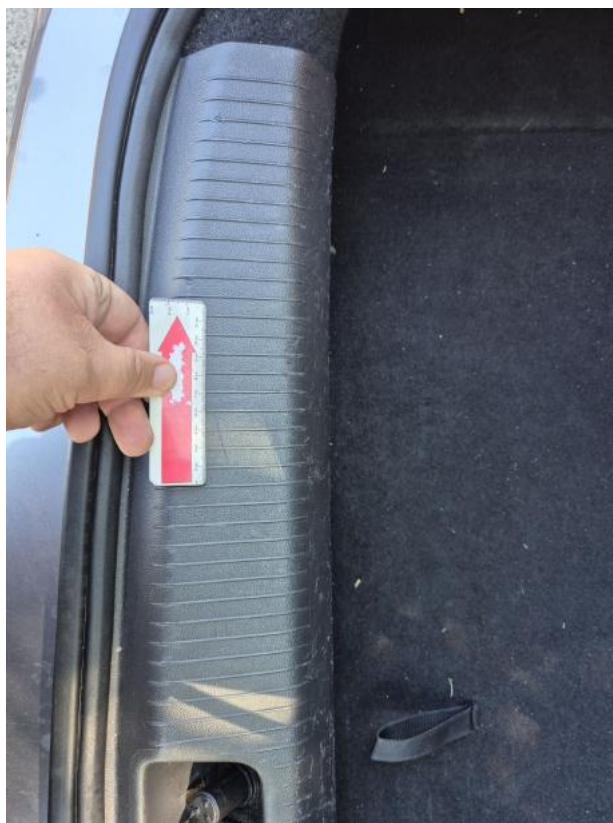
**Fot. 75**

Wykładzina przestrzeni bagażowej - Rysa/odprysk 1
