## Raport z oględzin pojazdu

| Numer raportu | 216298/9/25-11401 | Data raportu | 10-09-2025 |

| Marka, model | SKODA Rapid Spaceback 13-17 |
| Numer rejestracyjny | WD0258K |

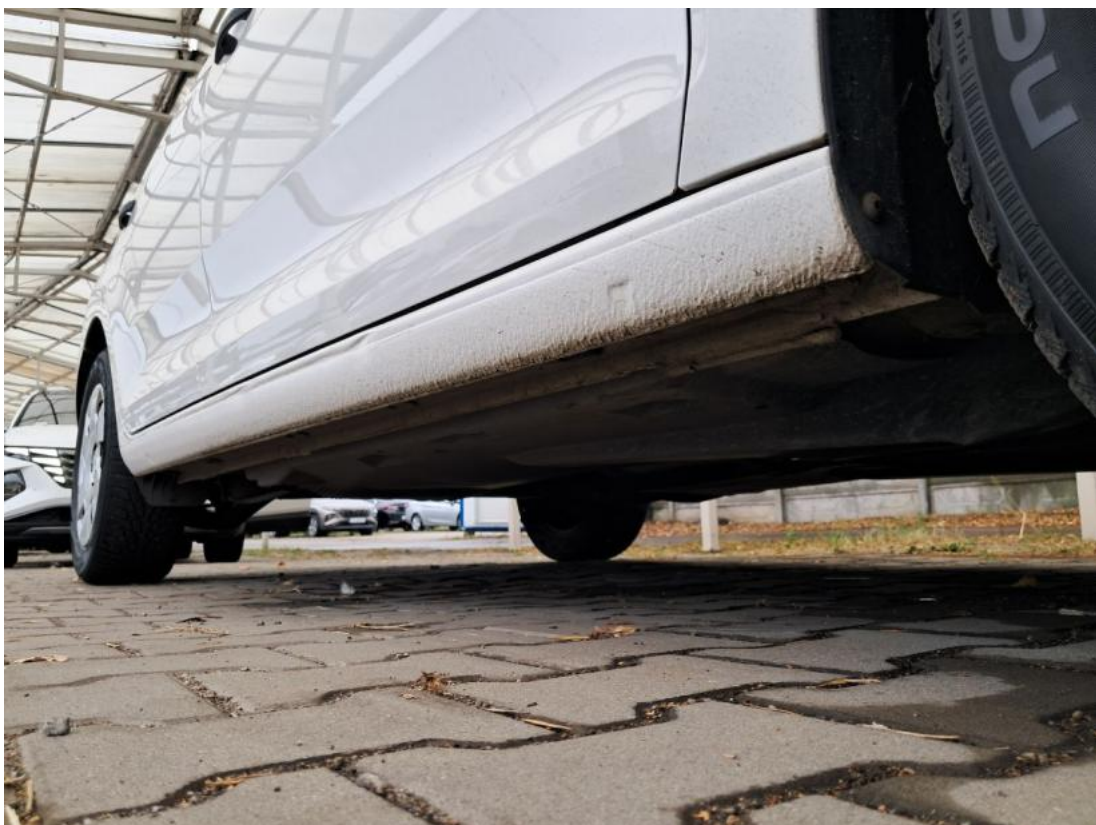
**Fot. 4**

| 9 | Próg R | rysa/odprysk, wgniecenie/odkształcenie | NA | 1.2 |

Próg prawy (widok od przodu)

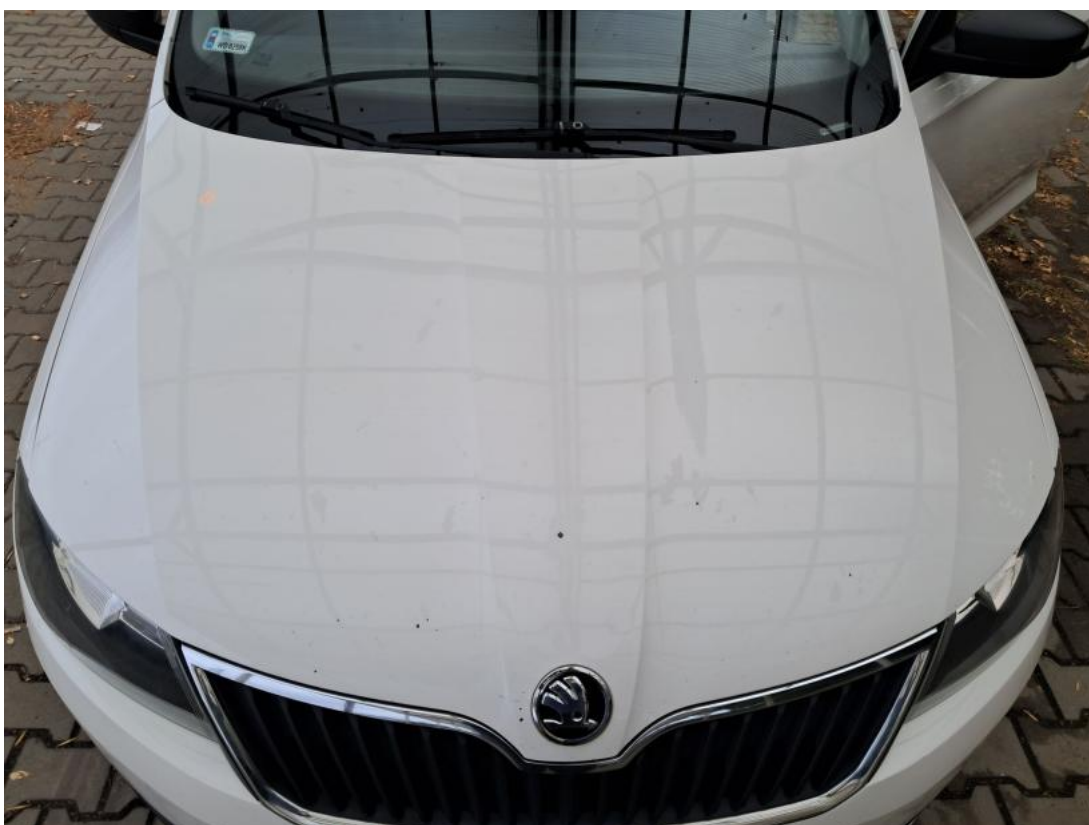
**Fot. 36**

| 5 | Pokrywa przednia | rysa/odprysk, wgniecenie/odkształcenie, ślady korozji | NA | 0.5 |

Pokrywa komory silnika - zdjęcie poglądowe 1

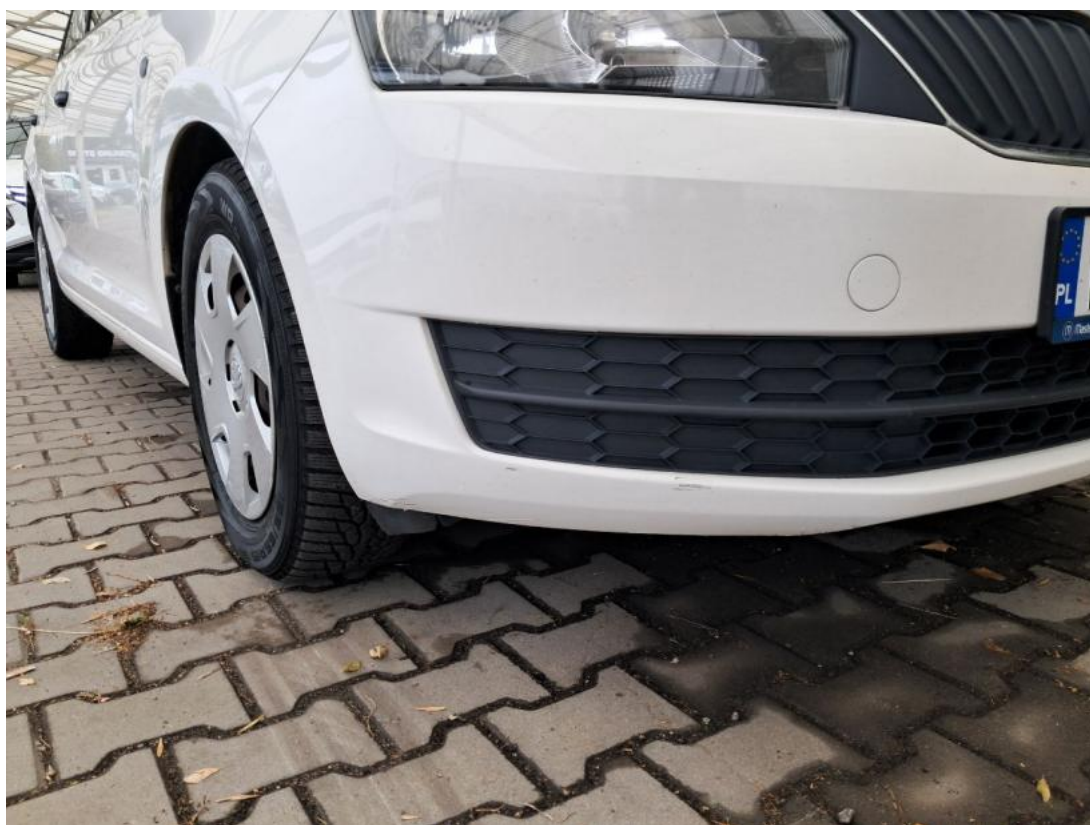
**Fot. 40**

| 4 | Okładzina zderzaka przedniego | rysa/odprysk, ubytki materiału | NA | 1 |

Zderzak - zdjęcie poglądowe 1

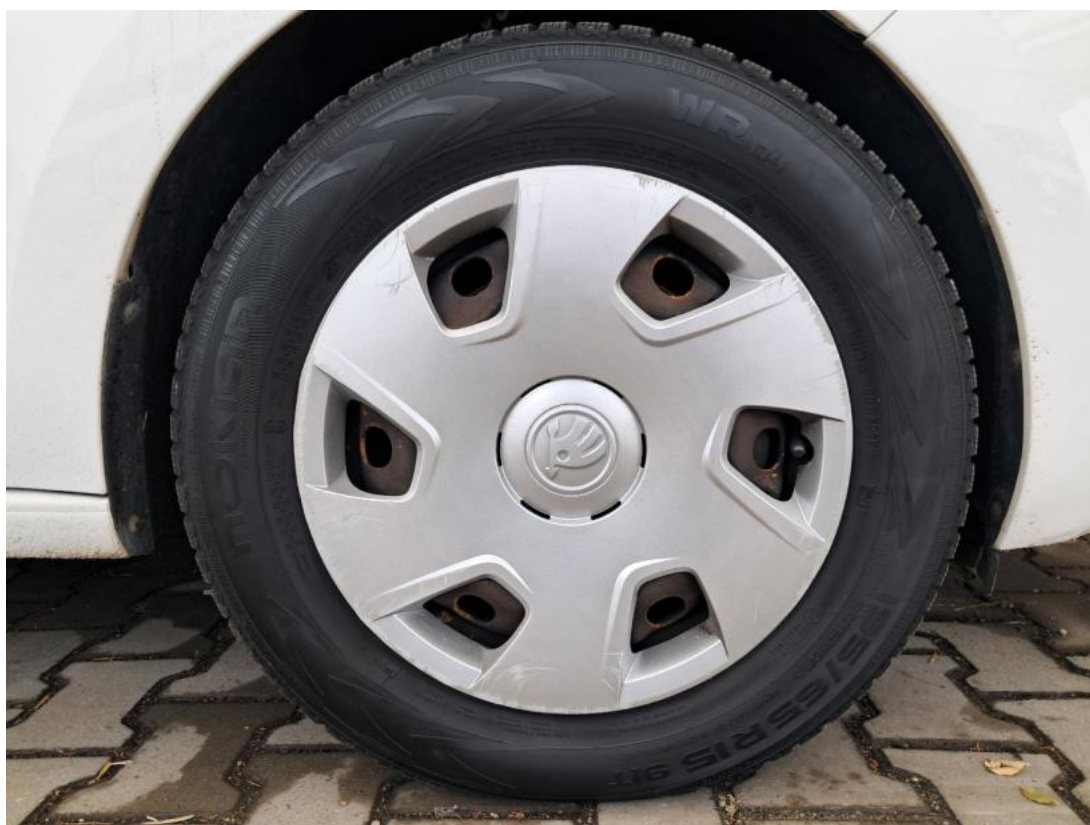
**Fot. 44**

| 14 | Kołpak koła przód R | zarysowanie | | |

Kółpak przedni P - zdjęcie poglądowe 1

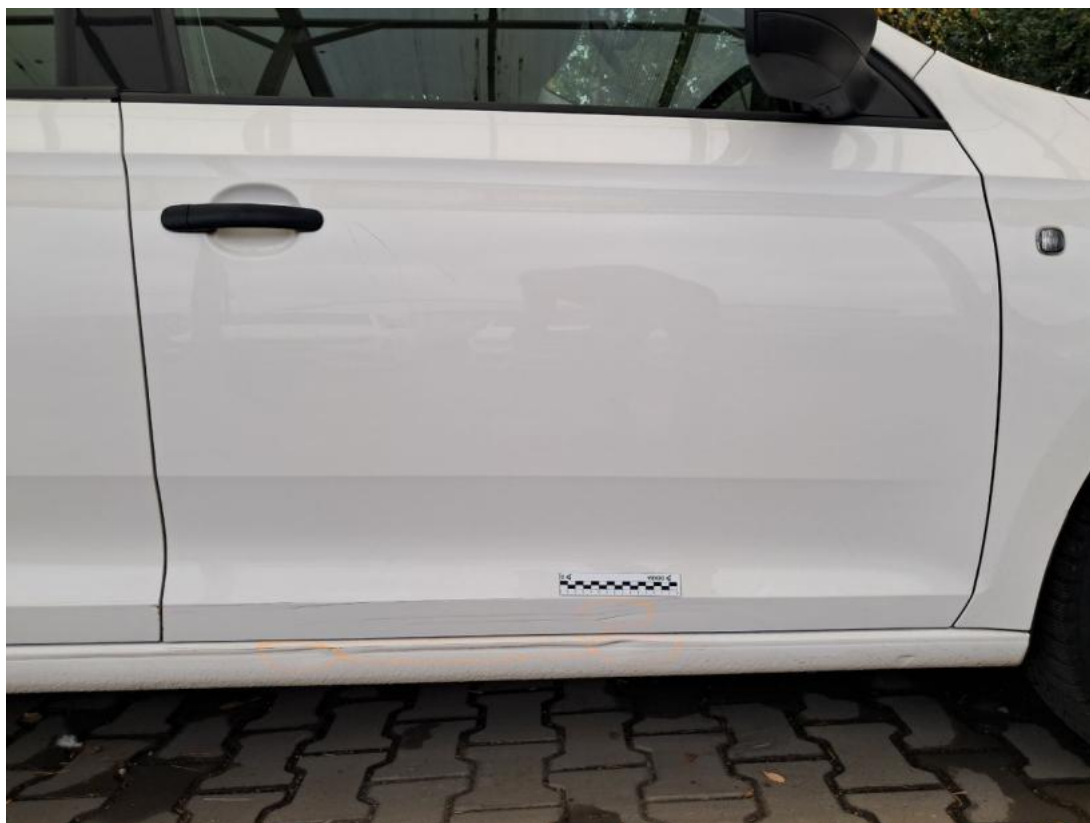
**Fot. 47**

| 7 | Drzwi przednie (nieuzbrojone) R | rysa/odprysk, wgniecenie/odkształcenie | NA | 0.7 |

Drzwi przednie P - zdjęcie pogładowe 1

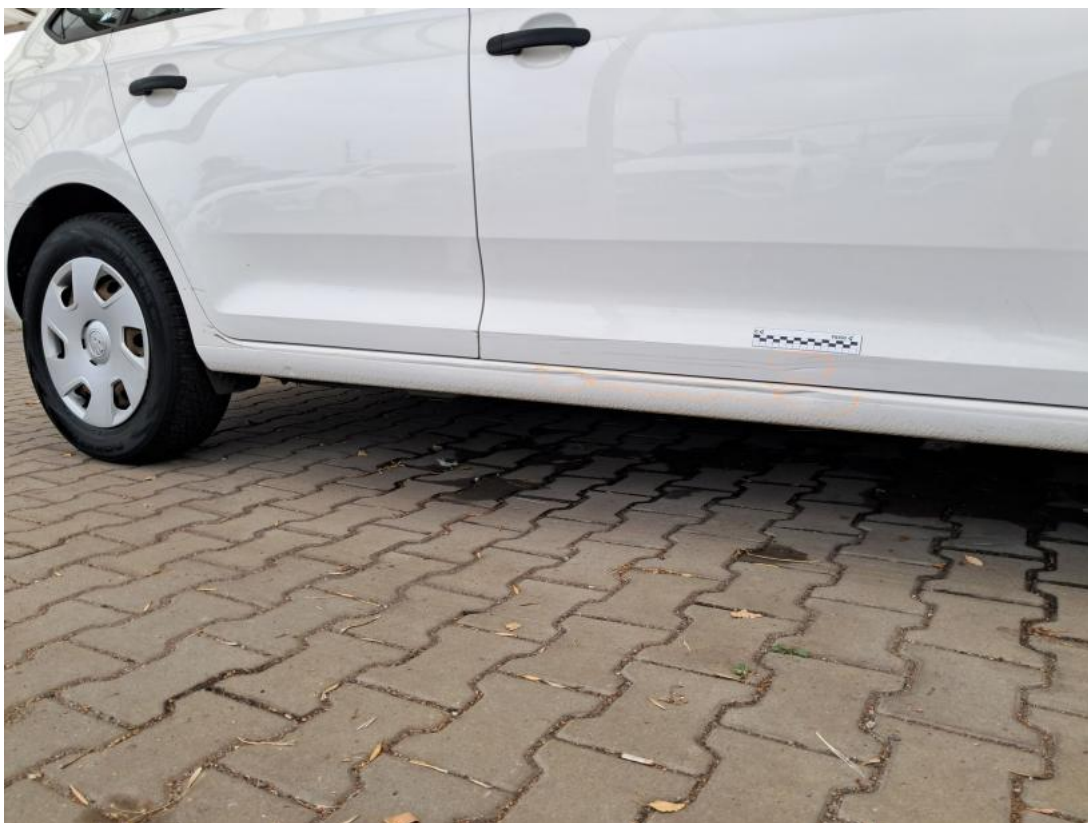
**Fot. 51**

Próg P - zdjęcie poglądowe 1

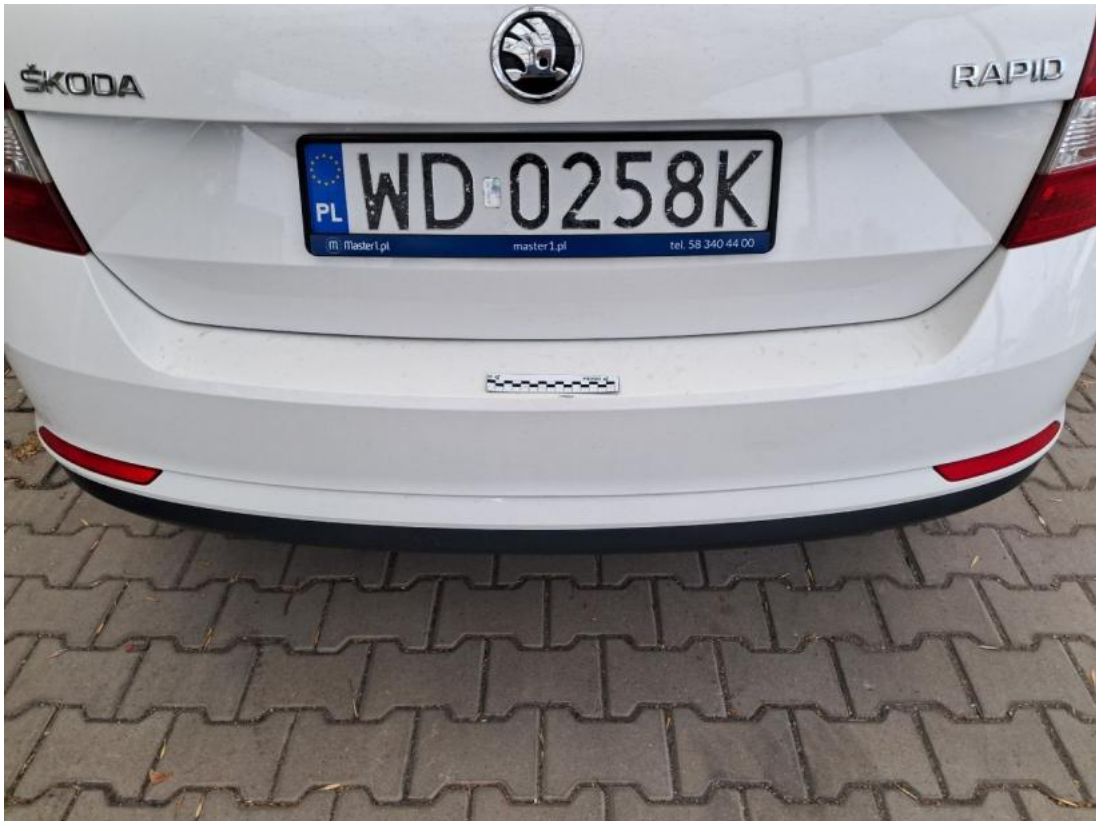
**Fot. 57**

Zderzak tylny - zdjęcie poglądowe 1

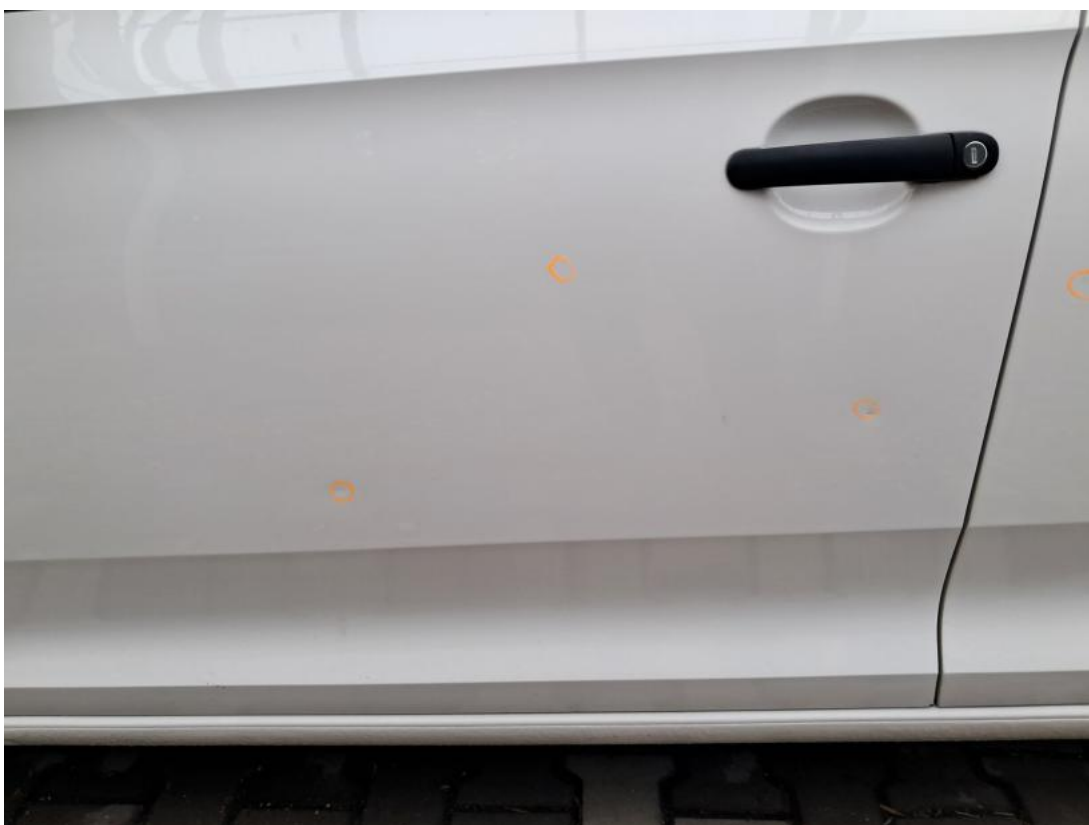
**Fot. 62**

Drzwi przed L - zdjęcie poglądowe 1

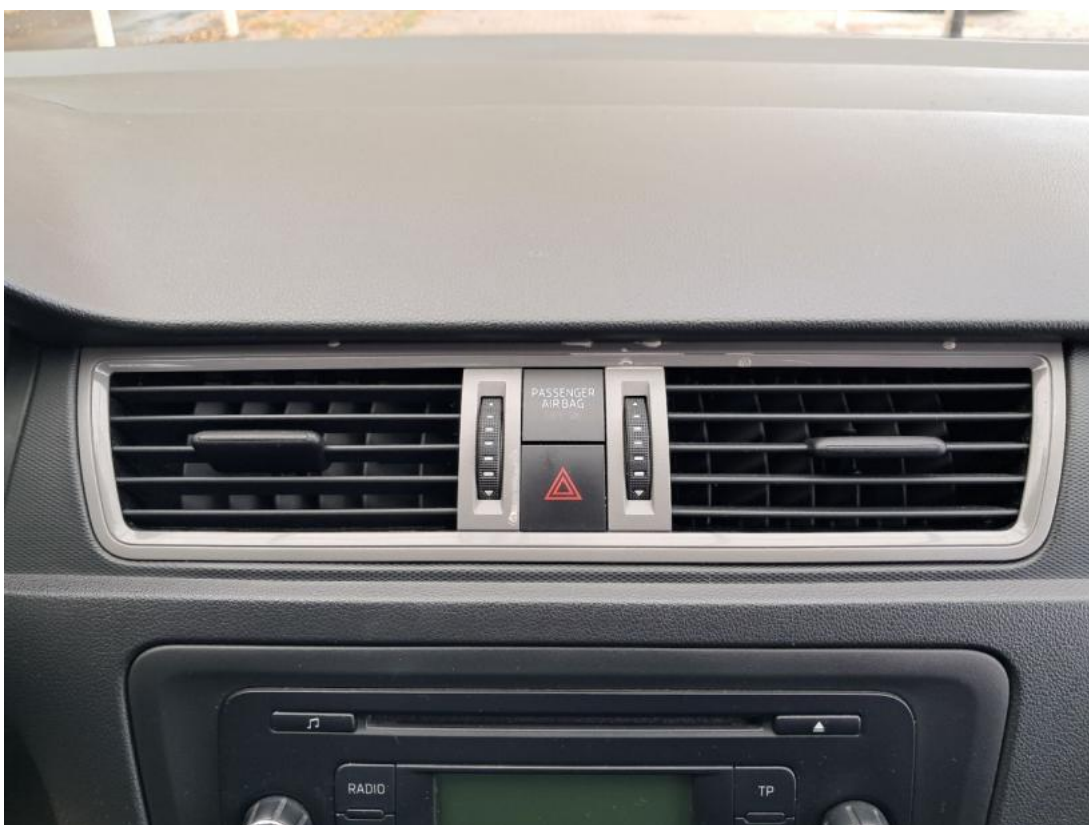
**Fot. 66**

Dysze nawiewu deski rozdzielczej - zdjęcie poglądowe 1

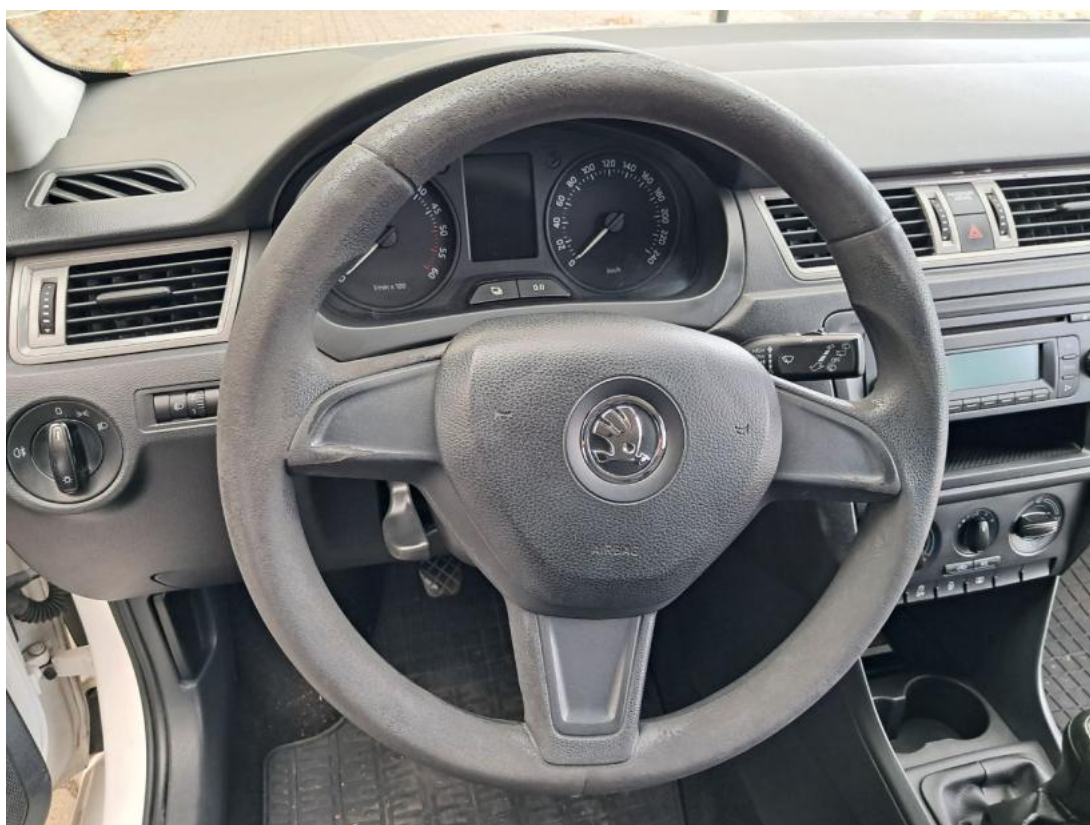
**Fot. 68**

Koło kierownicy - zdjęcie poglądowe 1

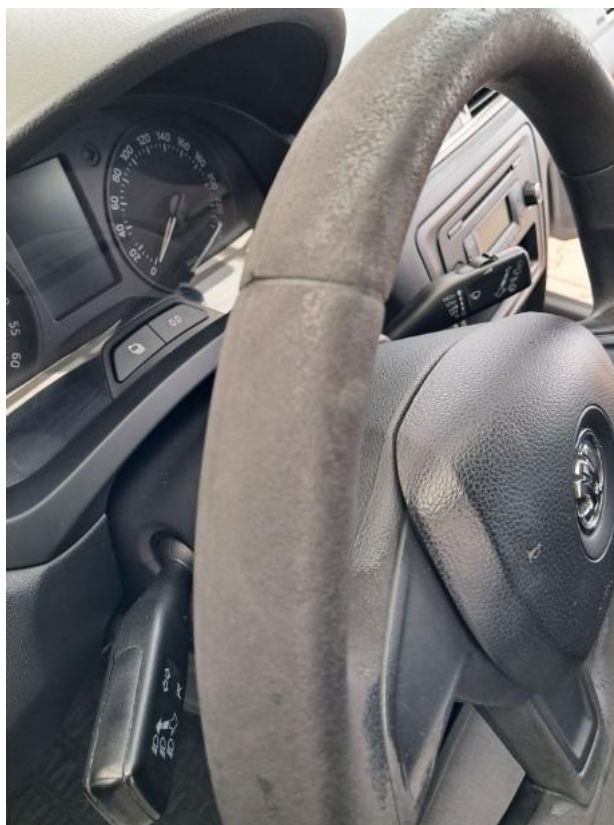
**Fot. 69**

Koło kierownicy - Inne 1

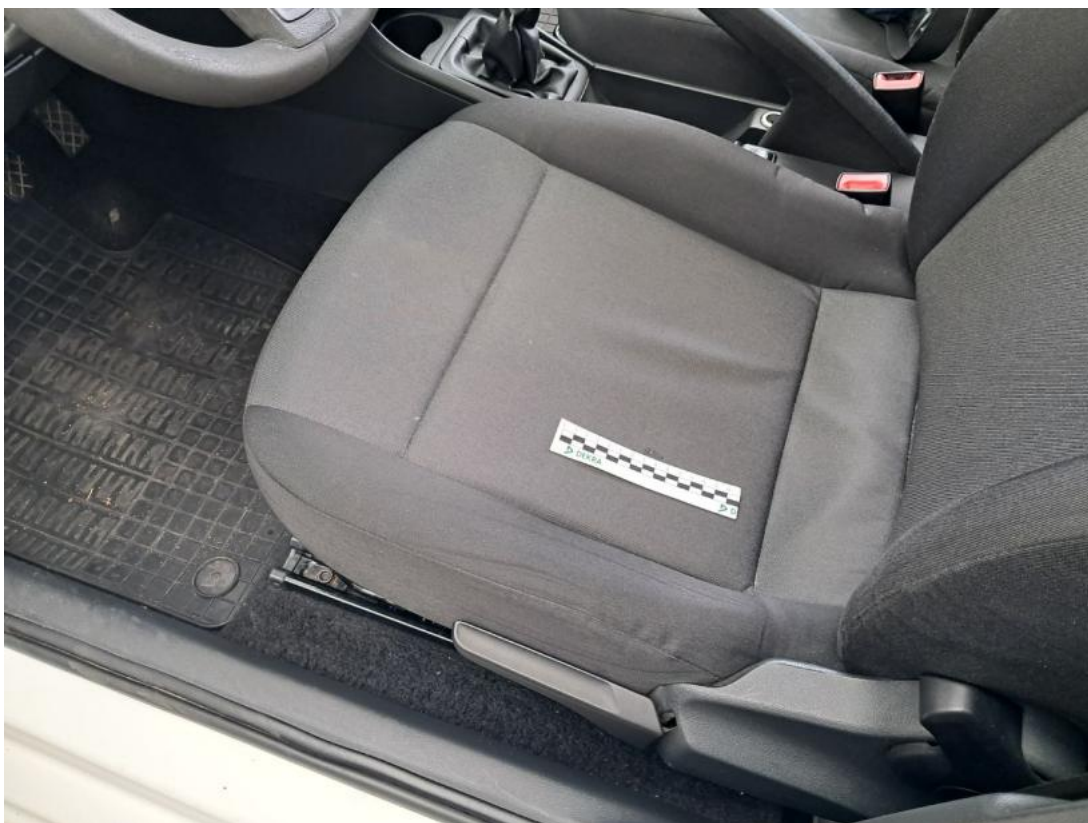
**Fot. 71**

Fotel prz. lew. - zdjęcie poglądowe 1
