219131

**TÜVNORD****Zustandsbericht****TÜV NORD Autoservice GmbH - Wurster Straße 92 - 27580 Bremerhaven**

Datenquelle: **VIN-Abfrage**  
Hersteller: **Opel**  
Typ: **Insignia A Sports**  
Fahrgestellnummer: **W0LGT8EF5B1219131**  
Erstzulassung: **20.10.2011**  
Getriebe / Gänge: **Automatikgetriebe, 6 Gänge**  
Schadstoffklasse: **EU5**  
Vorverwendung: **Privat**

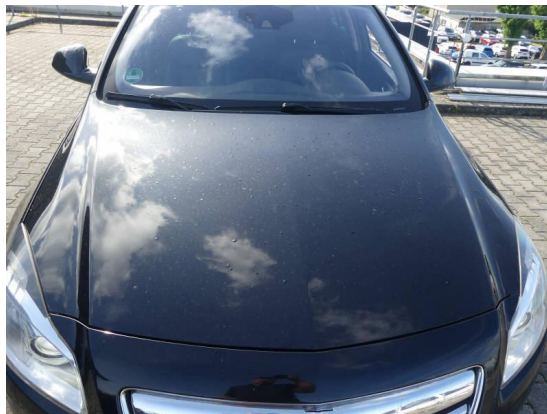
Bild 2: Karosserie / Motorhaube Kratzer

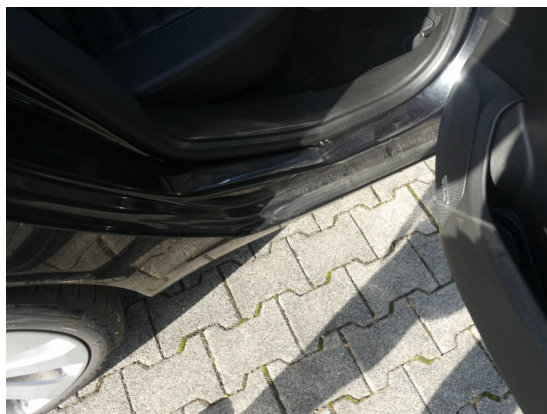
Bild 4: Karosserie / Einstieg hinten rechts zerkratzt

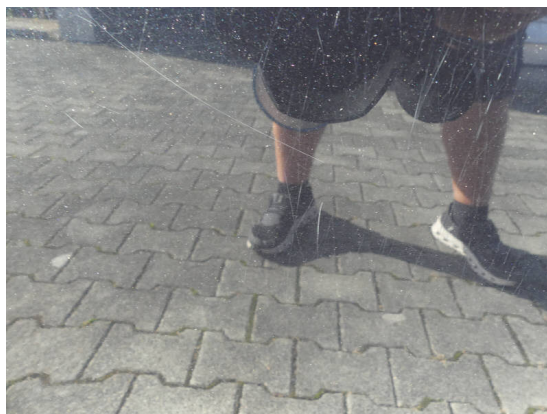
Bild 6: Karosserie / Tür hinten rechts zerkratzt

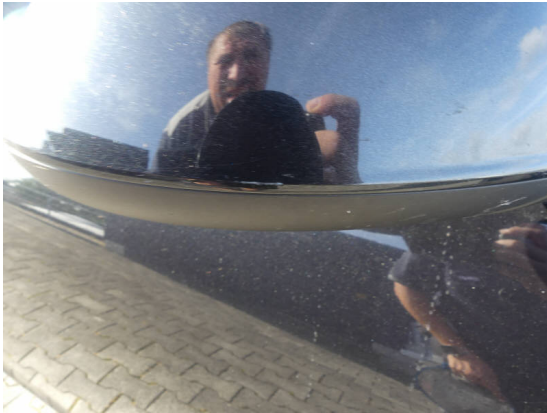
Bild 13: Karosserie / Spiegelkappe rechts Kratzer

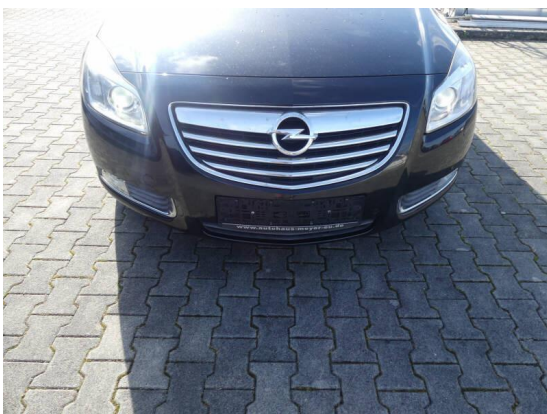
Bild 17: Karosserie / Stoßfänger vorn zerkratzt und Steinschläge
